## RESOLUCION DIRECTORAL N° 000131-2022-DGPA/MC

**ARTÍCULO PRIMERO.-** DETERMINAR la Protección Provisional del Sitio Arqueológico Huaca Mayor, ubicado en el distrito de Bellavista, provincia de Jaén y Departamento de Cajamarca, por el plazo de dos años, prorrogable por el mismo periodo, salvo se identifique afectación directa a los derechos colectivos de pueblos indígenas u originarios; en cuyo caso, el plazo máximo para la declaración y delimitación definitiva del bien es de tres años calendario, prorrogable por el mismo periodo; de acuerdo al Plano Perimétrico con código P-01, presenta las siguientes coordenadas:

**Asunto :** INFORME DE INSPECCIÓN CON FINES DE  
DETERMINACIÓN DE LA PROTECCIÓN PROVISIONAL  
DEL SITIO ARQUEOLOGICO "HUACA MAYOR"  
UBICADO EN EL DISTRITO DE BELLAVISTA, PROVINCIA  
DE JAEN, DEPARTAMENTO DE CAJAMARCA..

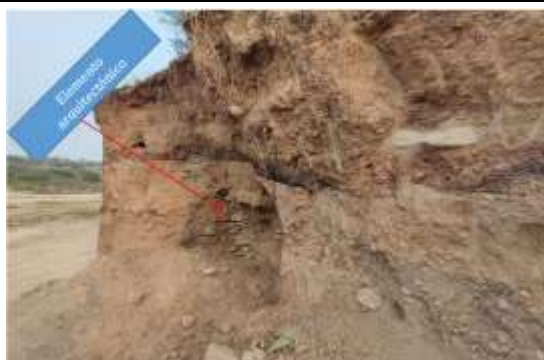
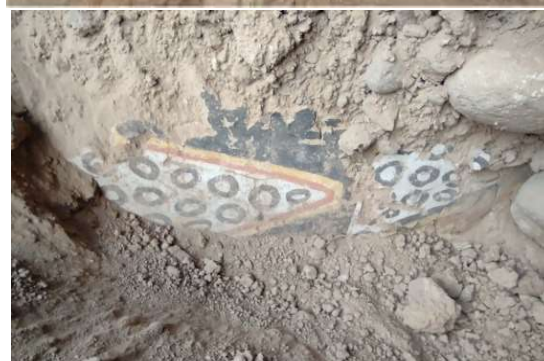
Por otro lado, se indica que, durante la inspección del día 02 de febrero del 2022, de dichas intervenciones clandestinas, Se pudo verificar Se pudo verificar al momento de la inspección que la maquinaria pesada de la Municipalidad Distrital de Bellavista, ha removido el área de uno de los montículos del sitio arqueológico Huaca Mayor, cuya finalidad según refieren los informantes es para la ampliación del cementerio o acondicionamiento de espacio urbano. En el área removida, al momento de la inspección se observó, un corte en todo el contorno del montículo, cuya altura es de aproximadamente 9 a 11 metros, donde se ha removido elementos arquitectónicos, paramentos, pisos y en algunos casos áreas de concentración doméstica, referido a concentración de ceniza y también se evidenció restos de pintura mural.

Fotos 1 y 2.- Vista de destrucción y exposición de elementos arquitectónicos del sitio Arqueológico "El Antivo", producto de la intervención clandestina

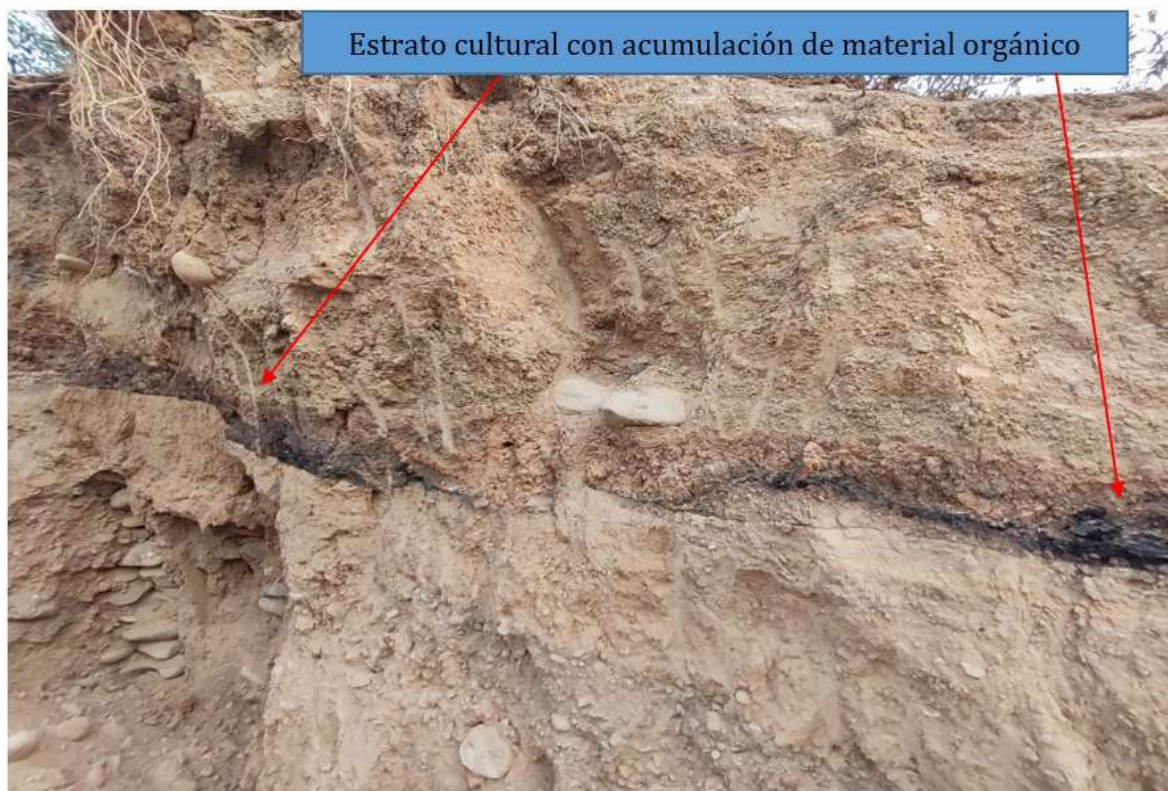
**Foto N° 03.-** Vista de estrato cultural con desechos orgánicos removidos de su contexto original producto de la intervención clandestina, en el Montículo Menor de sitio Arqueológico Huaca Mayor.

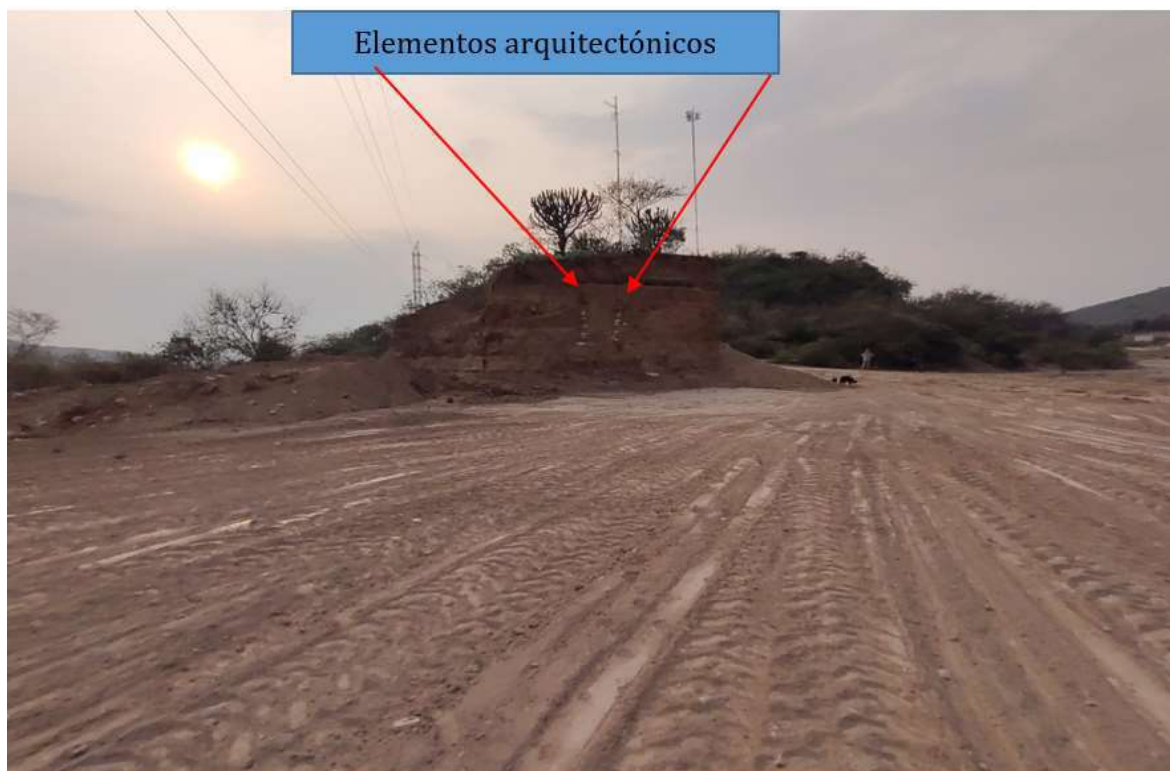
**Foto N° 04.-** Panorámica del montículo menor, con elementos arquitectónicos expuestos, como resultado de la intervención clandestina, en el sitio Arqueológico Huaca Mayor.

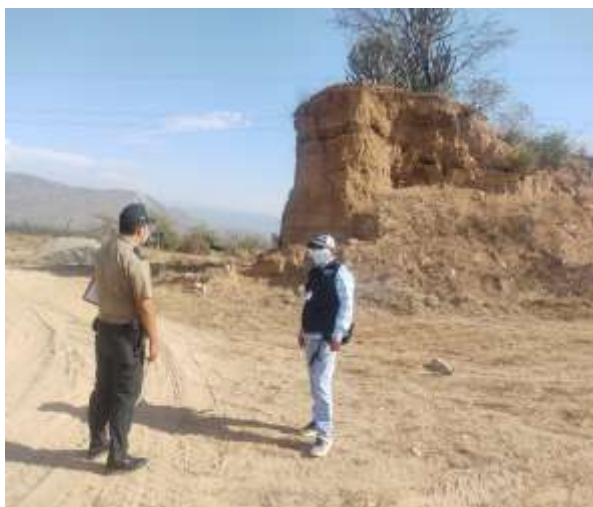
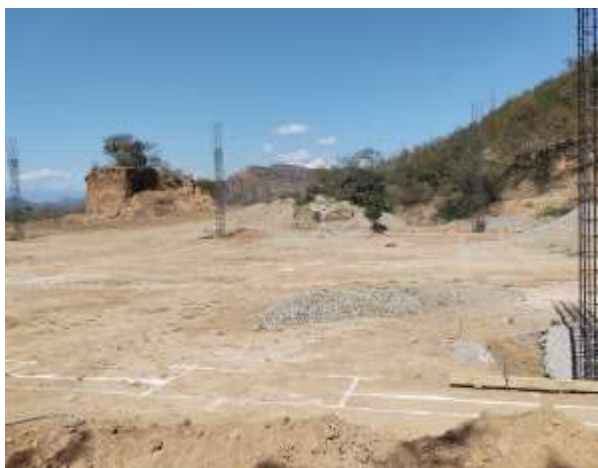
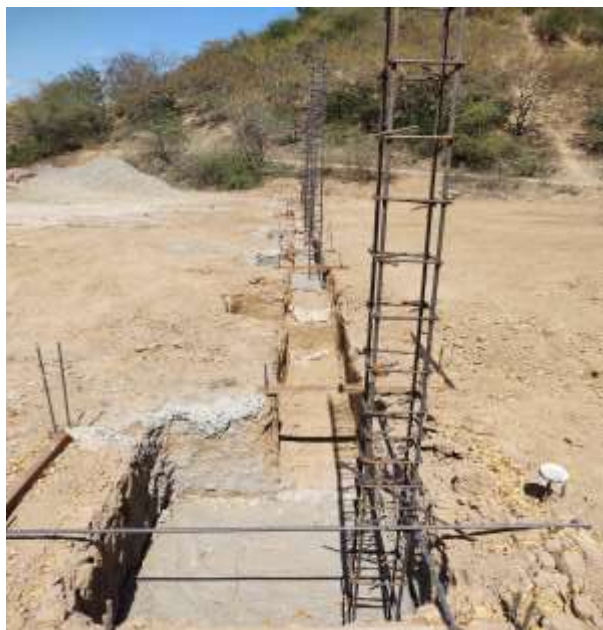
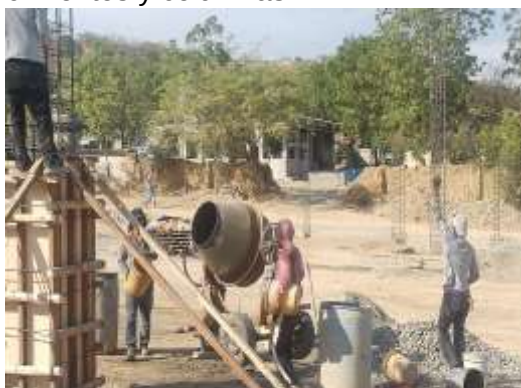
Finalmente, de la inspección realizada el día 13 de setiembre del presente, se realizó una nueva inspección, donde se tuvo la participación de la Policía Nacional del Perú; durante la inspección se constató que la Municipalidad Distrital de Bellavista, haciendo caso omiso al Oficio N° 000003-2022-SDDPCICI DDC CAJ/MC del 22 de febrero del 2022, de no afectar el área intangible del Sitio Arqueológico Huaca Mayor, ha proyectado la construcción de la obra denominada: constató que en el lado sureste y cima del sitio arqueológico "CONSTRUCCIÓN DEL TALLER DE AMAESTRANZA DEL DISTRITO DE BELLAVISTA-JAÉN-CAJAMARCA"; para lo cual ha realizado excavaciones de zanjas para cimientos y zapatas en un numero de 12 columnas y 06 zapatas. La profundidad de la excavación para las zapatas es de 2.50 m y para las columnas es de 0.80 m a 1.20 m respectivamente en el acto también se encontraban 06 trabajadores de la obra; quienes estaban realizando mezcla de materiales para el llenado de cimientos y columnas.

**Fotos 5 - 8.- Constatación con la Policía Nacional del Perú y personal de la Dirección Desconcentrada de Cultura Cajamarca – Ministerio de Cultura, en el sitio arqueológico "Huaca Mayor", nótese el proceso de ejecución de obras inconultas de infraestructura en el área intangible del sitio**

| MEDIDA | | REFERENCIA |
|---|---|---|
| - Paralización y/o cese de la afectación: | <b>x</b> | Dirección desconcentrada de cultura de Cajamarca, deberá notificar a la Municipalidad Distrital de Bellavista, la paralización de obras del proyecto "CONSTRUCCIÓN DEL TALLER DE AMAESTRANZA DEL DISTRITO DE BELLAVISTA-JAÉN-CAJAMARCA", a fin de evitar el continuo deterioro del área intangible del sitio arqueológico "Huaca Mayor". |

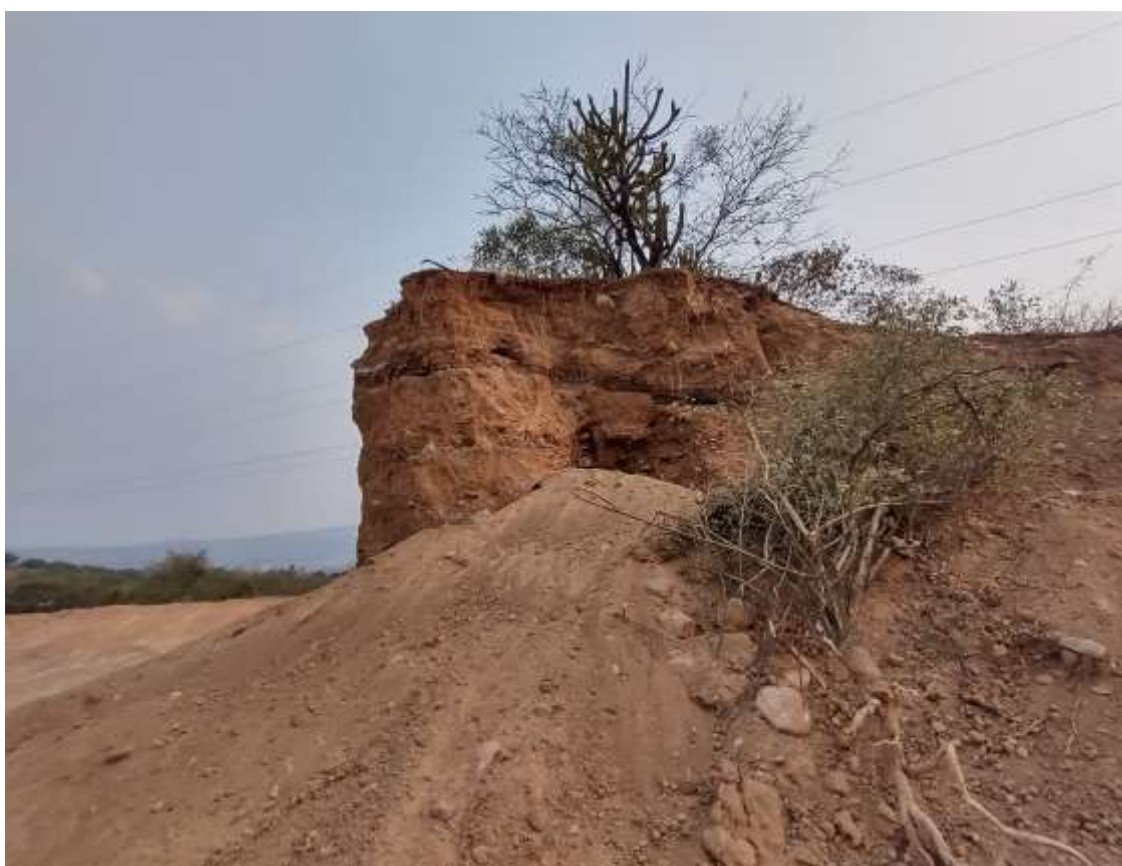
Foto N° 01.- Vista de la destrucción del Montículo Menor de sitio Arqueológico Huaca Mayor.

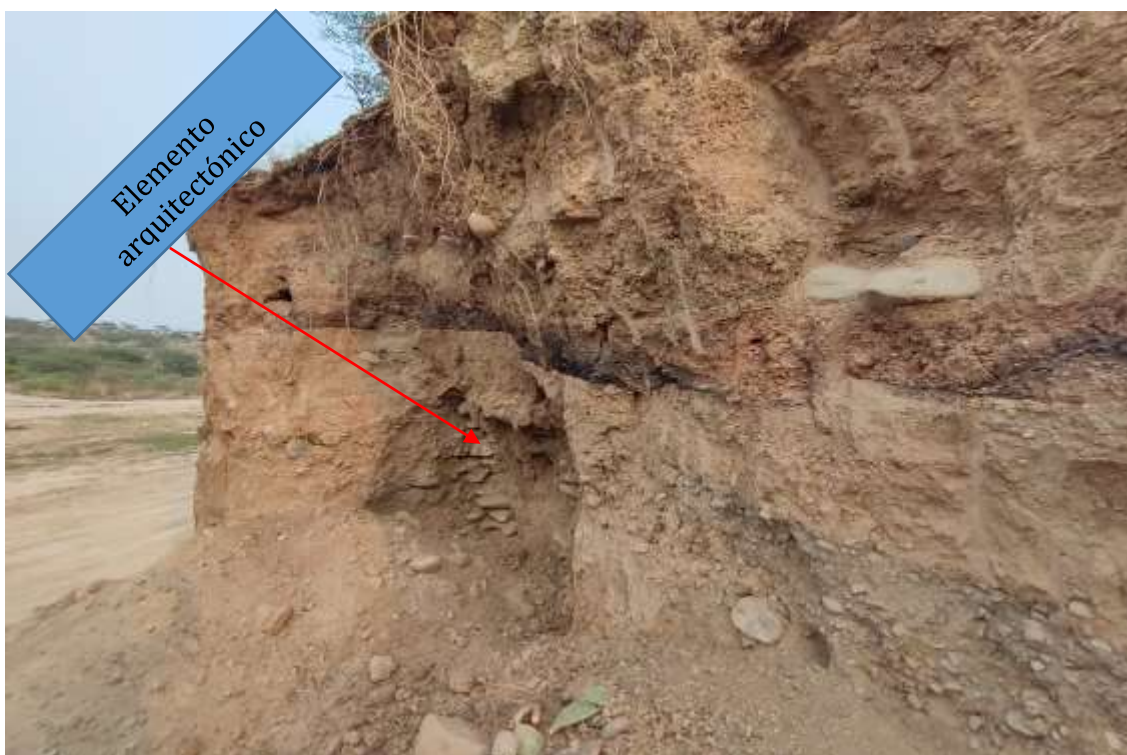
Foto N° 02.- Vista de la destrucción de elementos arquitectónicos del Montículo Menor de sitio Arqueológico Huaca Mayor.

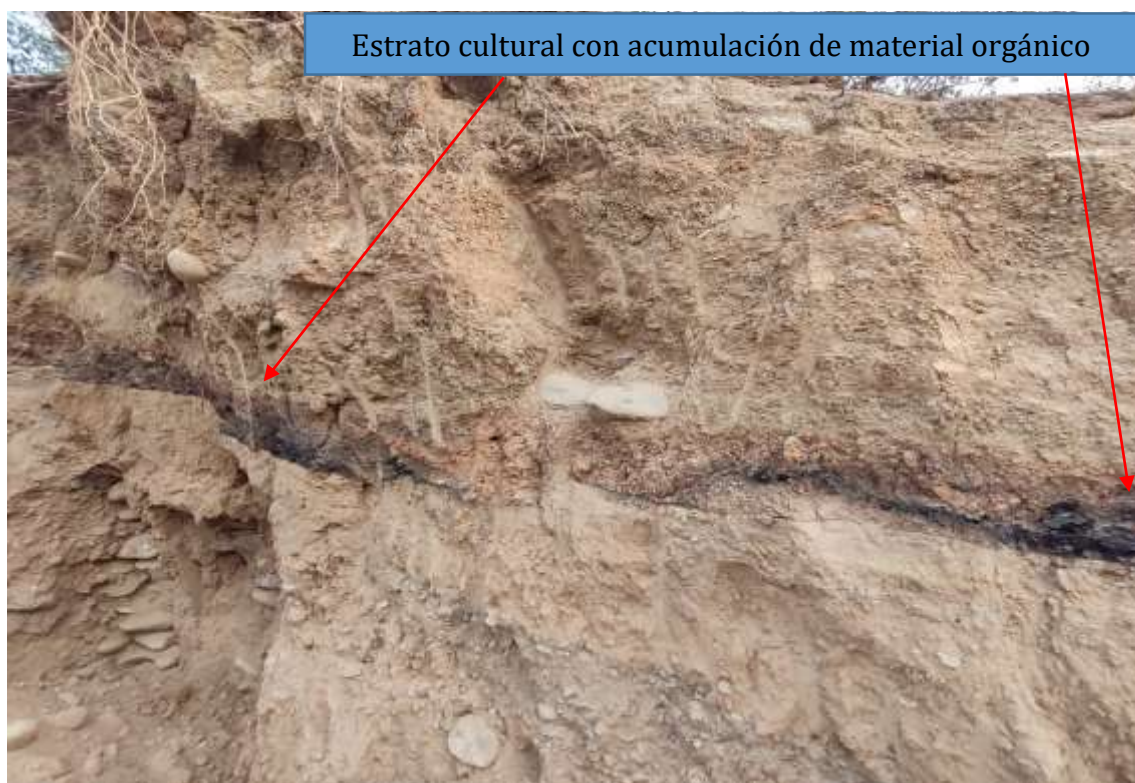
Foto N° 03.- Vista de estrato cultural con desechos orgánicos removidos de su contexto original producto de la intervención clandestina, en el Montículo Menor de sitio Arqueológico Huaca Mayor.

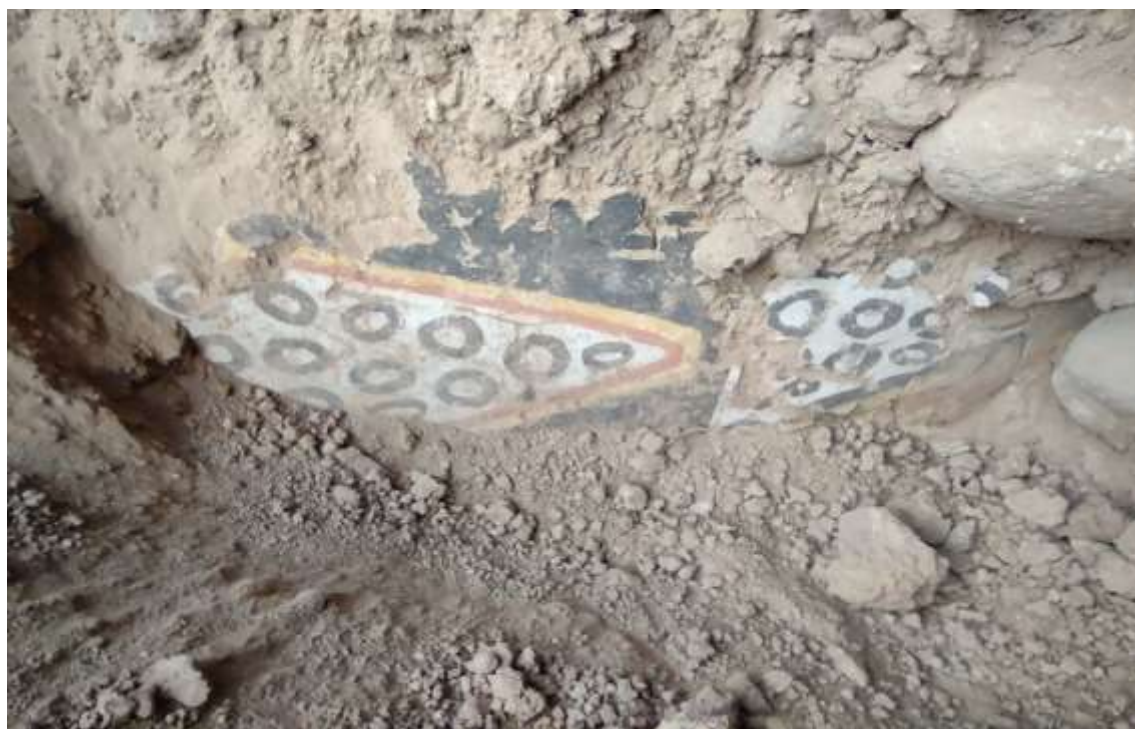
Foto N° 04.- Detalle de pintura mural, en el paramento de recinto, expuesto de su contexto original producto de la intervención clandestina, en el Montículo Menor de sitio Arqueológico Huaca Mayor.

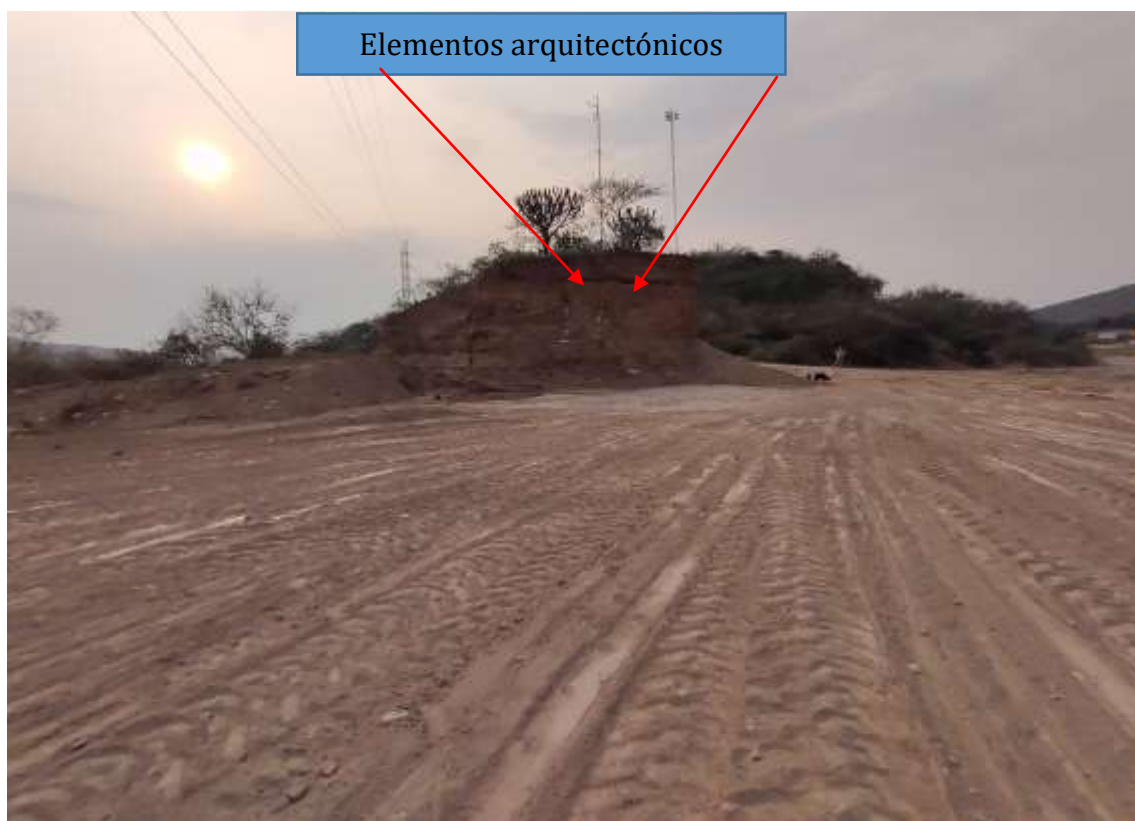
Foto N° 05.- Panorámica del montículo menor, con elementos arquitectónicos expuestos, como resultado de la intervención clandestina, en el sitio Arqueológico Huaca Mayor.

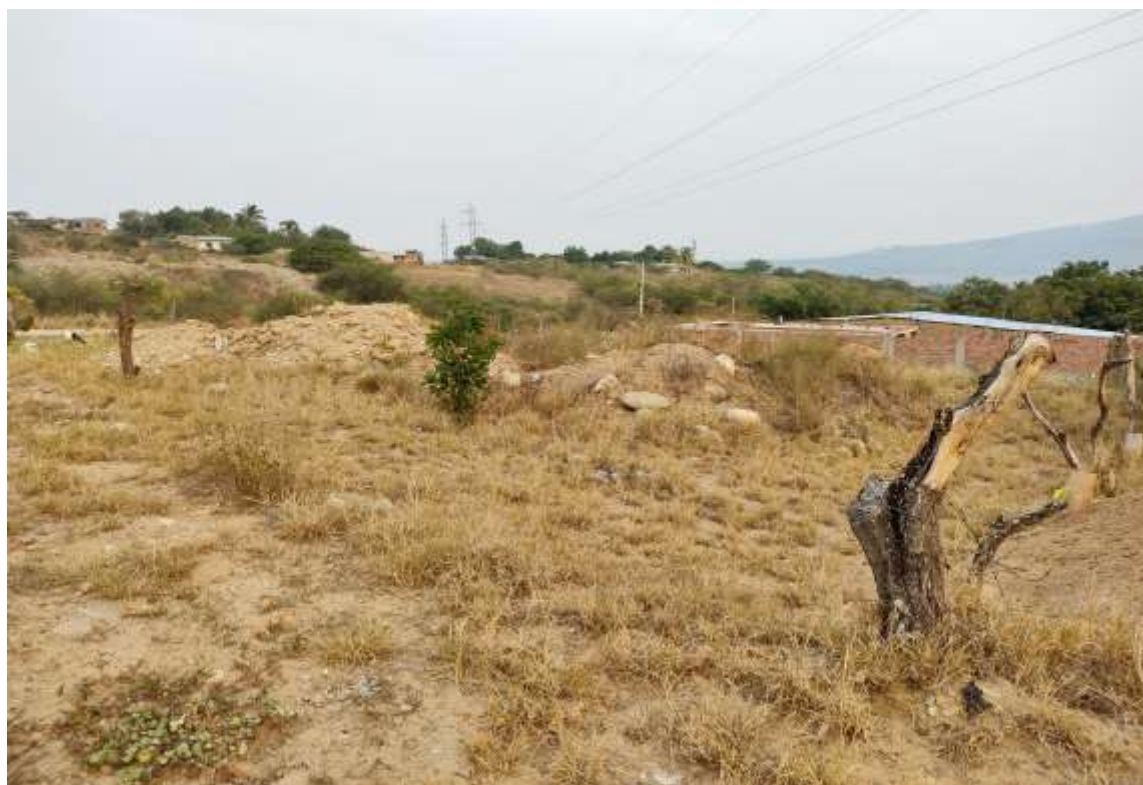
Foto N° 06.- Viviendas y lotes, próximos al montículo menor del sitio Arqueológico Huaca Mayor.

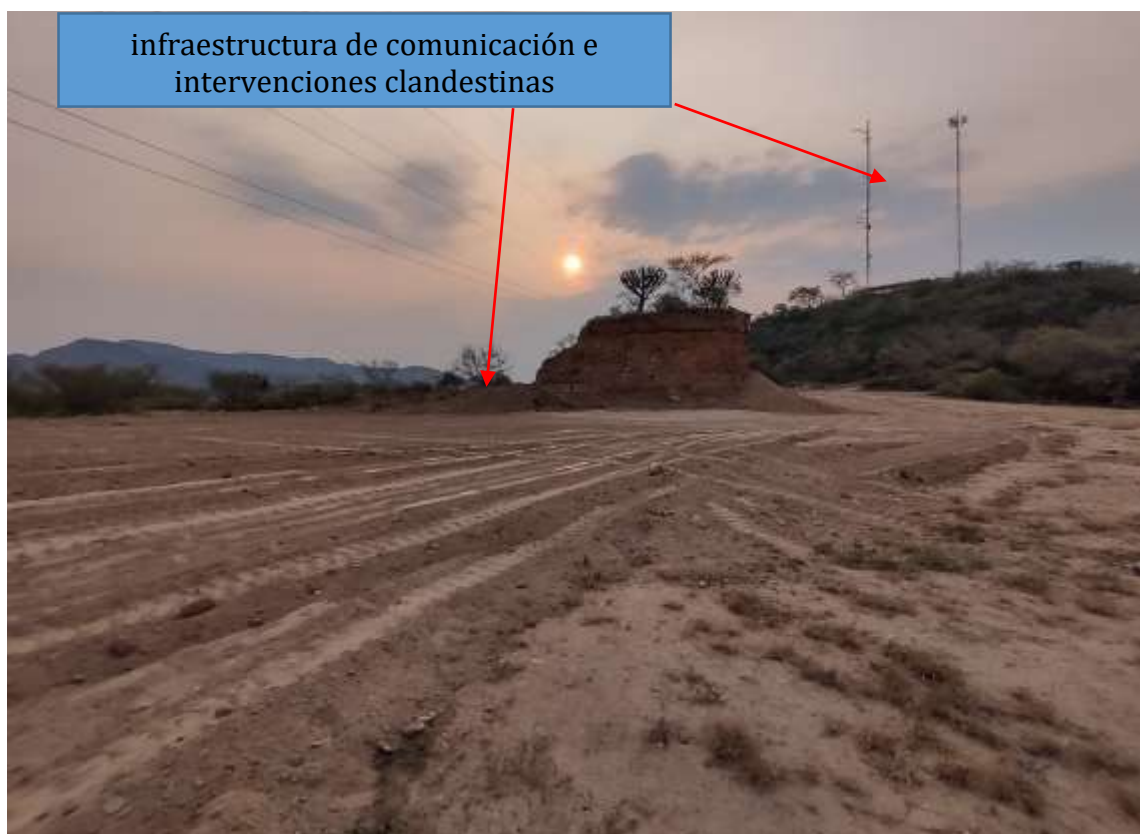
Foto N° 07.- Panorámica del montículo menor y montículo mayor sitio Arqueológico Huaca Mayor, afectados por infraestructura de comunicación e intervenciones clandestinas.

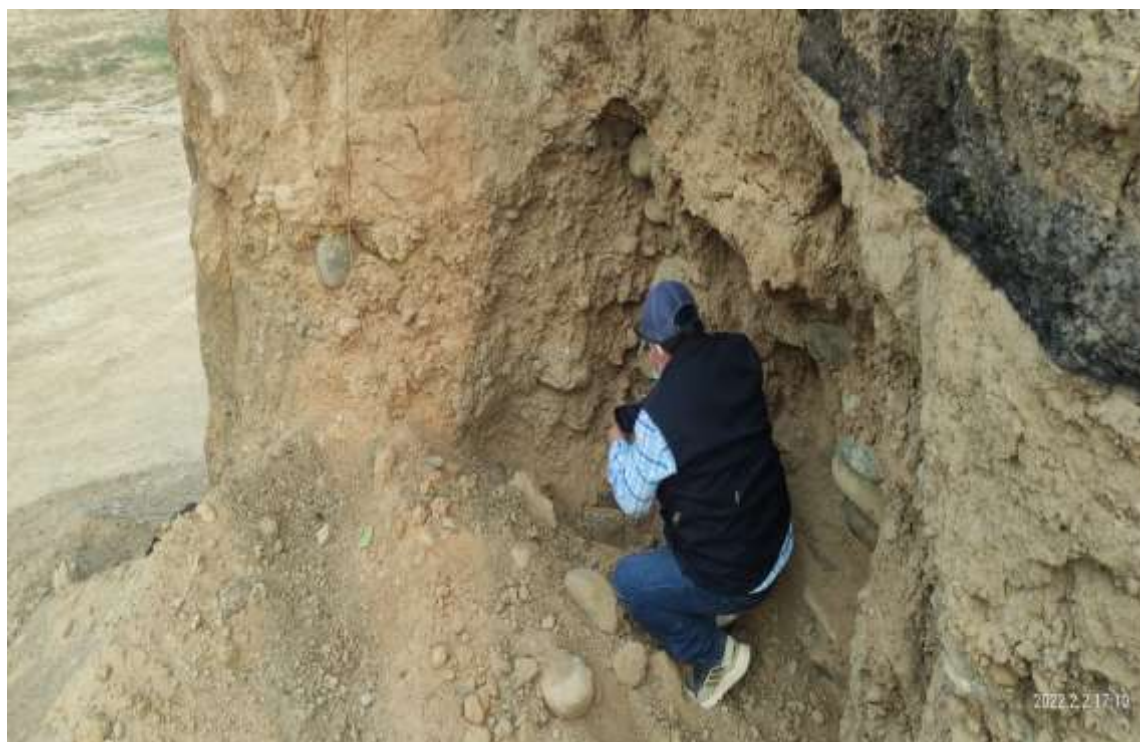
Foto N° 08.- Personal de la DDC- Cajamarca inspeccionando la afectación del montículo menor, en el sitio Arqueológico Huaca Mayor.

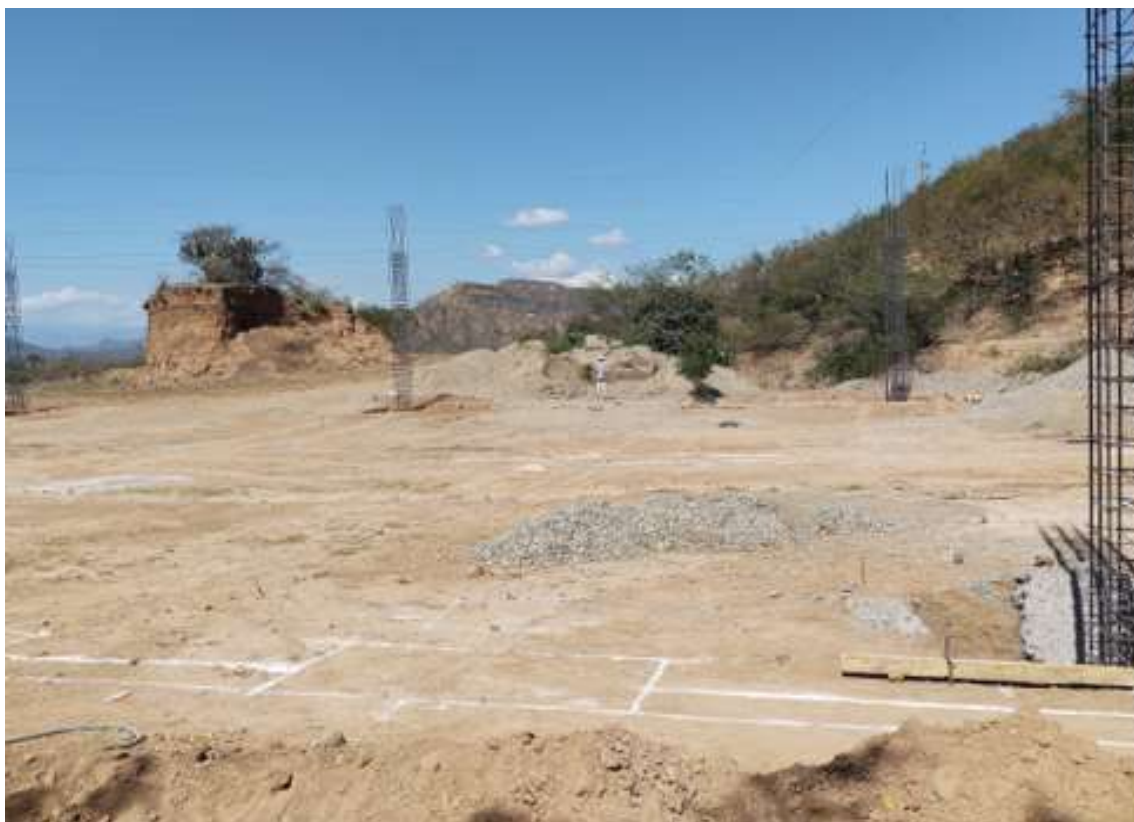
Foto N° 09.- Panorámica del montículo menor y montículo mayor sitio Arqueológico Huaca Mayor, afectados por trabajo de creación de Infraestructura.

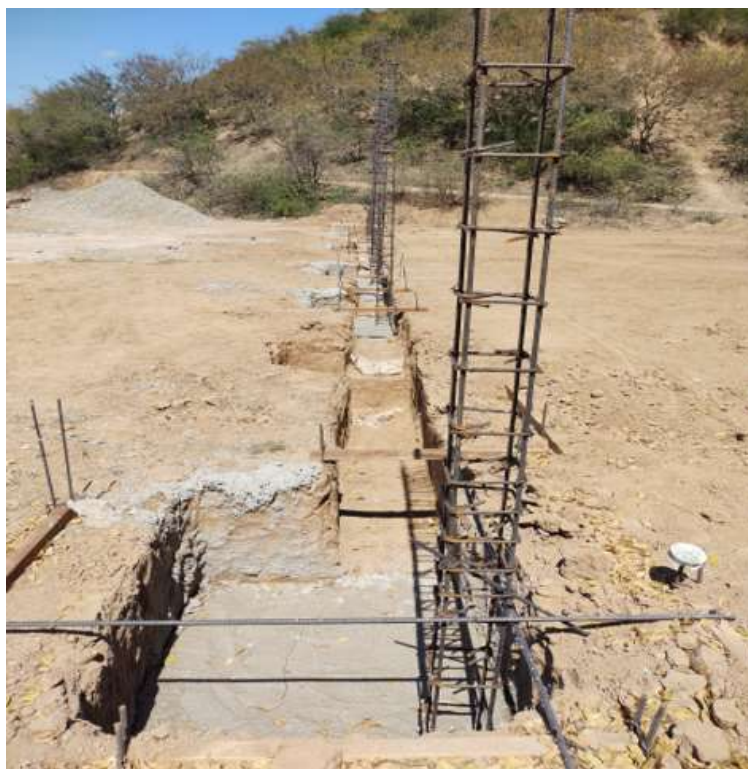
Foto N° 10.- Vista en detalle de las construcciones de columnas y zapatas en el área Intangible del sitio Arqueológico Huaca Mayor, afectados por trabajo de creación de Infraestructura.
