## RESOLUCION DIRECTORAL N° 000133-2022-DGPA/MC

**Asunto :** Informe Técnico de Viabilidad para la determinación de la protección provisional de la Zona Arqueológica Monumental de Manchan Sector A y B, ubicado en el distrito de Casma, provincia de Casma, Departamento de Ancash.

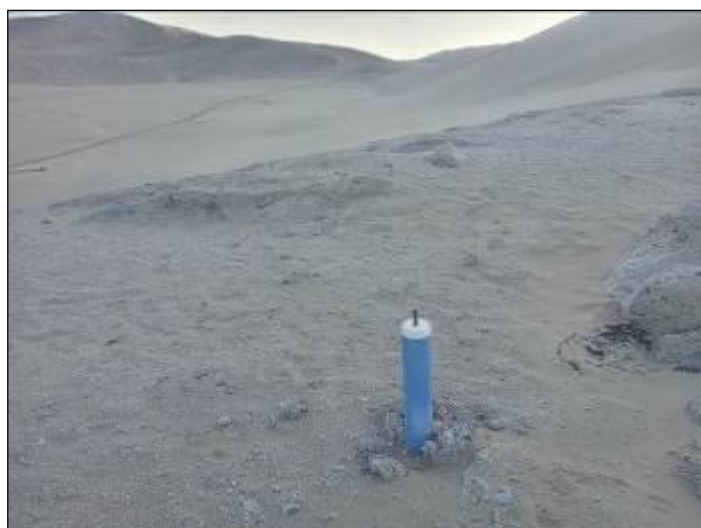
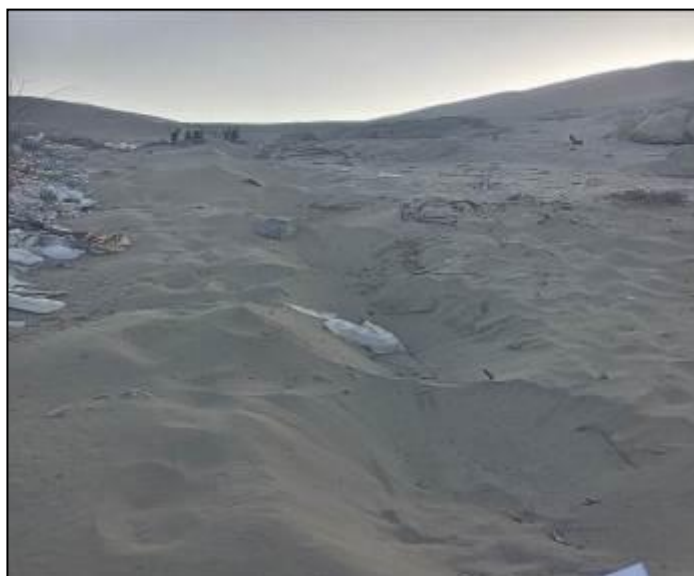
**Foto 1 y 2:** Sitio Arqueológico Manchan Sector A, a la izquierda una vista en detalle del hito de concreto que señala el vértice 3 de la poligonal y a la derecha se observa la excavación de zanja y probablemente para la instalación de cableado eléctrico, tuberías, dentro del área intangible del Sitio Arqueológico Manchan Sector A, fotos tomadas el 13 de octubre de 2022.

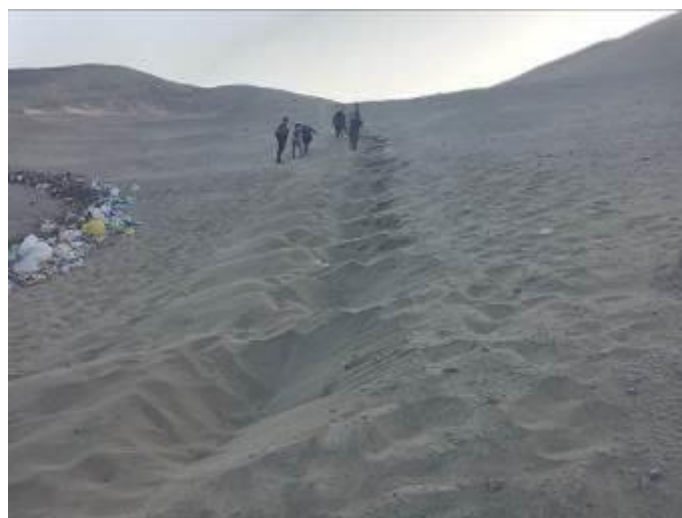
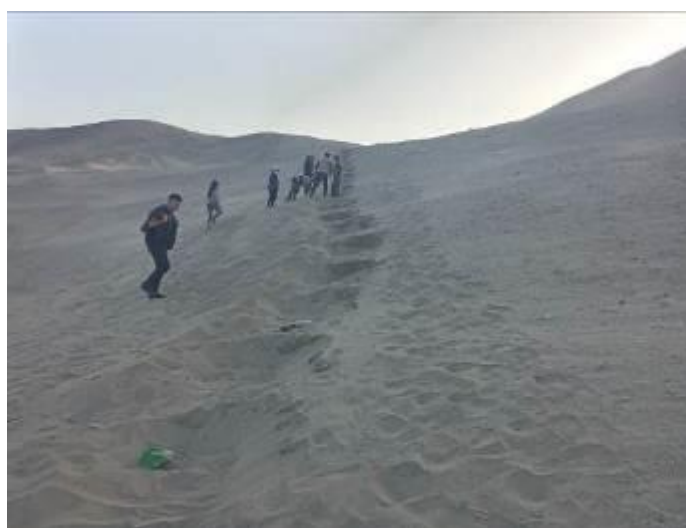
**"Agentes antrópicos:** Durante la inspección Ocular, se ha constatado que alrededor del sitio arqueológico existen excavaciones clandestinas, que han ido alterando los contextos arqueológicos y prácticamente han hecho forados que invaden a la arquitectura original, destruyendo en su paso recintos, muros etc. Durante la diligencia tras la denuncia de afectación, se ha constatado que las excavaciones clandestinas llevadas a cabo en una longitud total de 690.00 m, con un ancho de 1.50 m y una profundidad de 0.80 m, han alterado de su contexto primaria a diversos tipos de vestigios y actividad humana como fragmentos de cerámica, restos textiles, instrumento de madera, restos óseos humanos y material lítico. Toda esta remoción de suelos de manera clandestina ha hecho que se pierda gran información concerniente a la ocupación Chimú de la zona de Manchan; ya que ha sido alterado de su contexto primero y por ende de su ubicación estratégica.

**Foto 3 y 4:** Sitio Arqueológico Manchán Sector A, a la izquierda una vista de la zanja y la proyección hacia el suroeste de la poligonal de Manchán y a la derecha se observa la excavación de zanja en dirección al suroeste probablemente para la instalación de cableado eléctrico, tuberías, dentro del área intangible del Sitio Arqueológico Manchán Sector A, fotos tomadas el 13 de octubre de 2022

| MEDIDA | | REFERENCIA |
|---|---|---|
| - Paralización y/o cese de la afectación: | x | A los infractores se les exhortó a la paralización de las excavaciones clandestinas de zanjas y hoyos. Si se pudo identificar al presunto responsable de la afectación al Patrimonio Cultural. El infractor sería el señor Marco Mera Iparraguirre, representante de la empresa Organic Agro Trading E.I.R.L., la misma persona que en el 2016 realizó la colocación de postes de concreto dentro del área arqueológica indicando que está dentro de su propiedad, dichos postes fueron retirados por el Ministerio de Cultura en el 2016. |

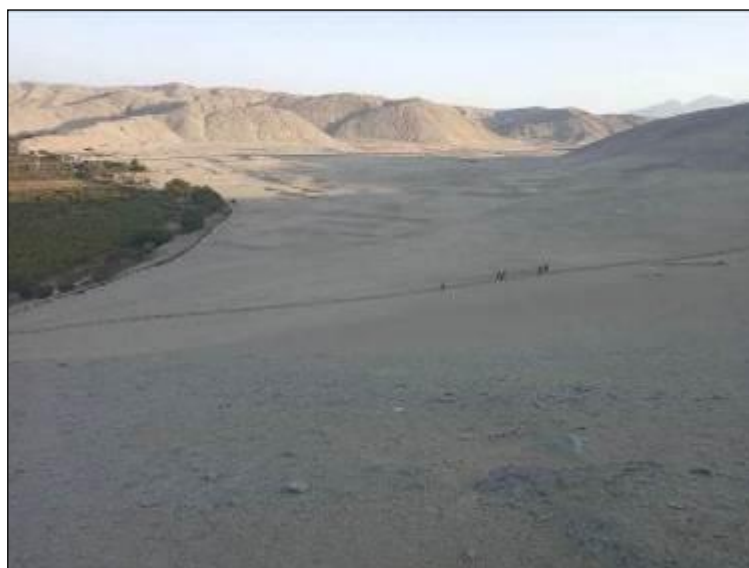
**Foto 5 y 6:** Sitio Arqueológico Manchán Sector A, a la izquierda una vista panorámica de la zanja y la proyección hacia el suroeste de la poligonal de Manchán y a la derecha se observa una vista panorámica de la zanja, dentro del área intangible del Sitio Arqueológico Manchán Sector A, fotos tomadas el 13 de octubre de 2022.

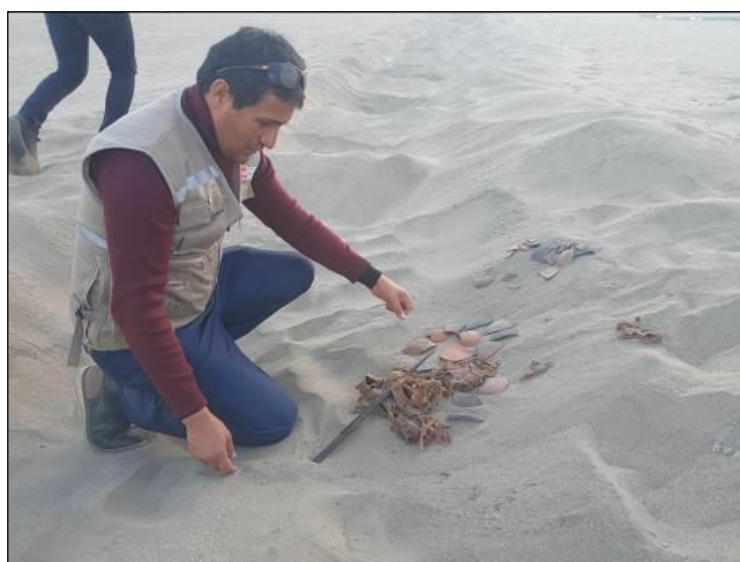
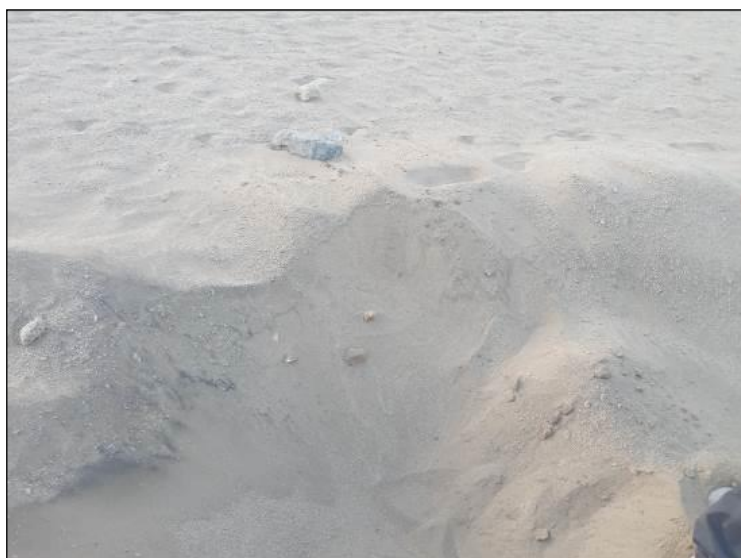
**Foto 9 y 10:** Sitio Arqueológico Manchán Sector A, a la izquierda una vista en detalle de zanja y el material arqueológico en superficie del área excavada y a la derecha se observa en el perfil excavado restos óseos humanos, dentro del área intangible del Sitio Arqueológico Manchán Sector A, fotos tomadas el 13 de octubre de 2022.

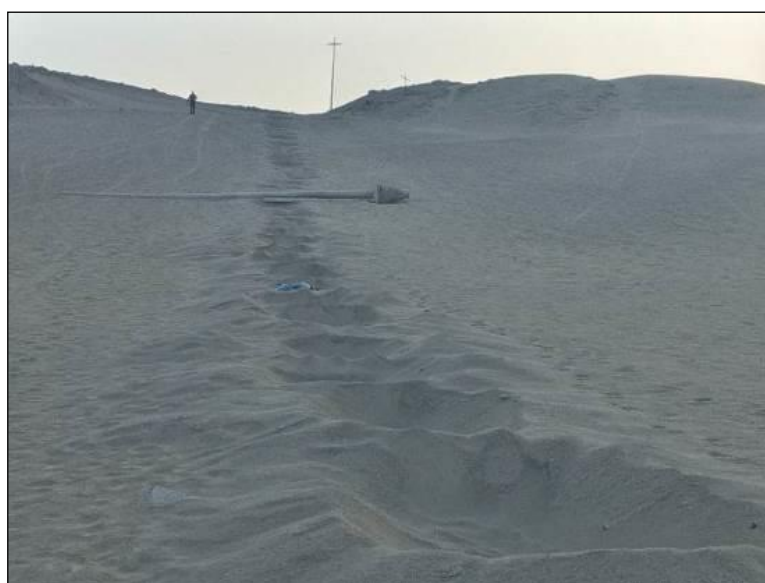
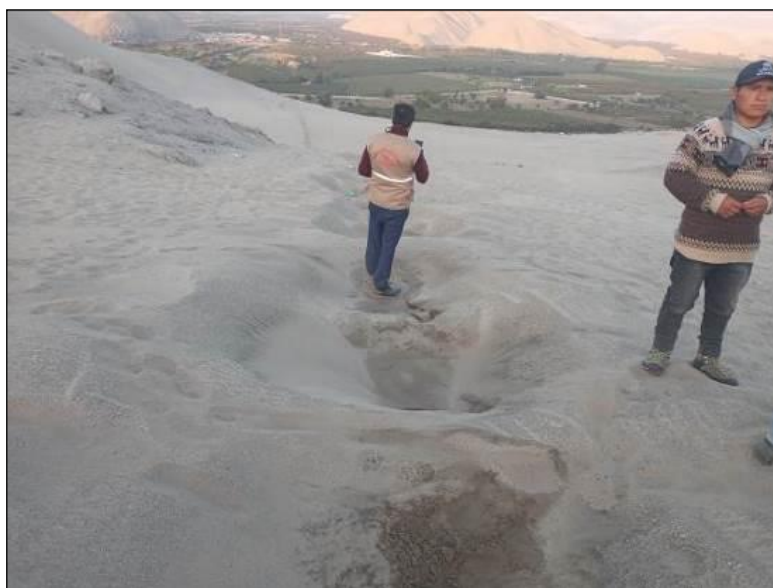
**Foto 11 y 12:** Sitio Arqueológico Manchan Sector A, a la izquierda una vista panorámica de la zanja en dirección suroeste, y a la derecha se observa la zanja ubicada a la altura de los vértices 1 y 2 de la poligonal, dentro del área intangible del Sitio Arqueológico Manchan Sector A, fotos tomadas el 13 de octubre de 2022.

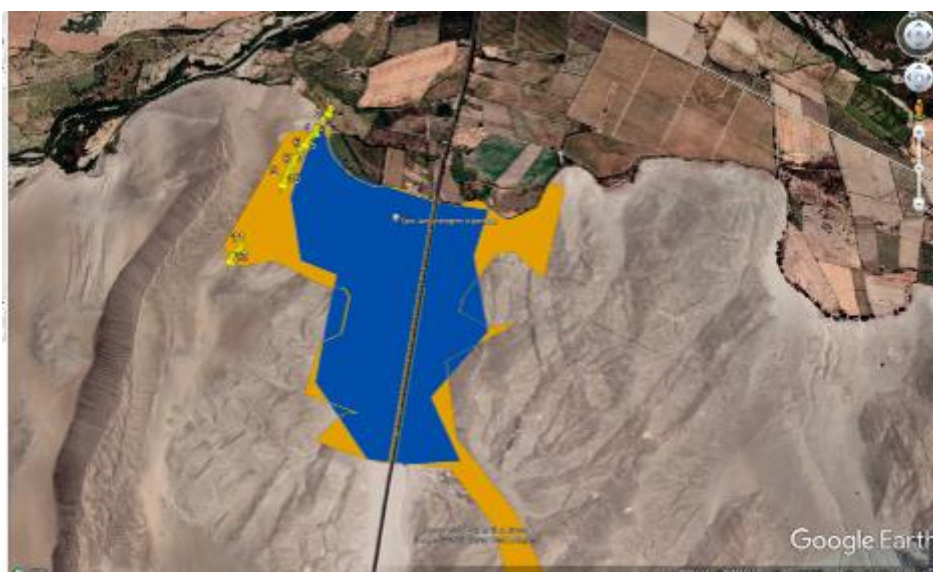
**Figura 1:** Imagen de la propuesta de para la Zona Arqueológica Monumental de Manchan Sector A y B.
