**RESOLUCION GERENCIAL REGIONAL N° -2022-GRLL-GGR-GREMH**

**EXPEDIENTE N°** : 04888622-2020

**UBICACIÓN** : CONCESION MINERA ESTRELLA DE PATAZ N° 06, DISTRITO DE PARCOY, PROVINCIA DE PATAZ, DEPARTAMENTO LA LIBERTAD.

**MATERIA** : ARCHIVO DE PROCEDIMIENTO ADMINISTRATIVO SANCIONADOR

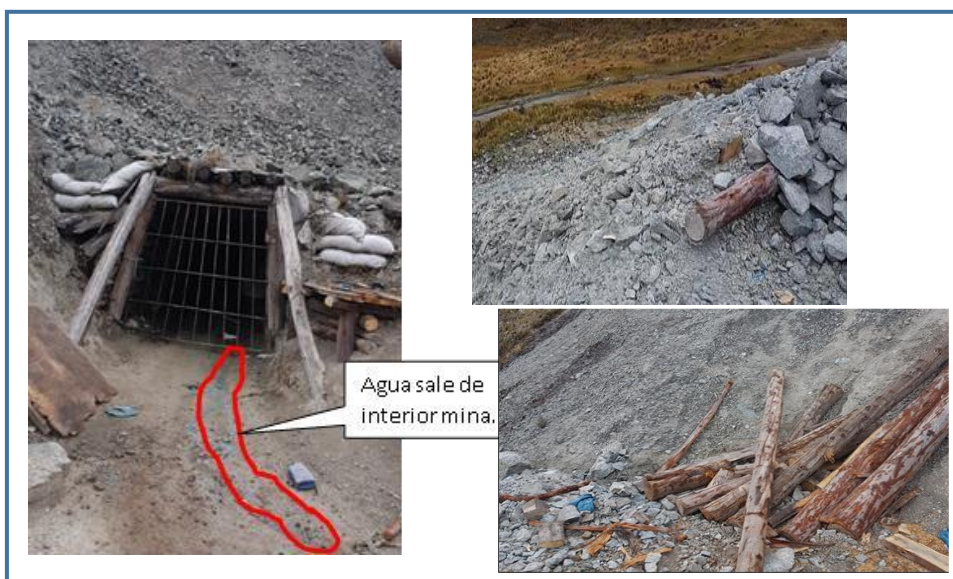
**Fotos 01: Registro Fotográfico en coordenadas UTM**  
**WGS 84 Norte: 9106400 Este: 232454**

*(...) en coordenada UTM WGS 84 Norte: 9106400 Este: 232454, a una altura aproximada de 4,213 msnm, un socavón del cual escurre agua de mina del interior, y es descargado a la quebrada Molinete, en la parte exterior se ubica desmonte, madera para mina, en la parte superior se ubica un pequeño rancho (tambo), la labor minera está cerrado con una reja de fierro y candado se ubicó al dueño, quien nos dio los siguientes datos Cesar Marreros Silva con DNI N° 19422614.*

- 3.14. De la revisión de las fotografías consignadas en el Informe de Supervisión referentes a los hechos verificados en campo relacionados al señor Cesar Leónidas Marreros Silva, no se aprecia en dichas tomas fotográficas la existencia de residuos sólidos peligrosos o no peligrosos que puedan determinar la inadecuada segregación y/o almacenamiento de residuos sólidos generados por la propia actividad minera, por lo que no se condice con la información señalada en dicho informe, toda vez que no se advierte la presencia de los residuos sólidos peligroso o no peligrosos.

- 3.15. Sobre ello, es importante resaltar que durante la supervisión realizada de fecha 04 de setiembre del 2020, el equipo de supervisión de la GREMH LL no recogió en las fotografías imágenes donde se aprecien residuos sólidos mal dispuestos.

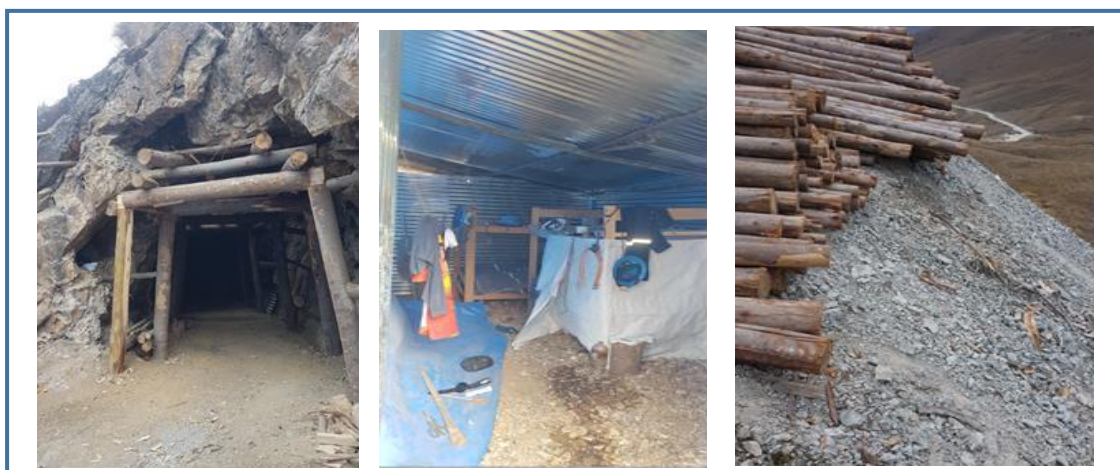
**Fotos 02: Registro Fotográfico en coordenadas UTM WGS 84  
Norte: 9106590 Este: 232298**

*(...) ubicando una labor minera ubicada en la siguiente coordenada UTM WGS 84 Norte: 9106590 Este: 232298, a una altura de 4,203 msnm, con*

una profundidad aproximada de 15 mts., se encontró trabajadores, quienes manifestaron que el dueño de la labor minera es el señor **Roberto Carlos Aponte Tunque, con DNI N° 61541012**, al costado se ubica un pequeño campamento, se aprecia madera para mina, acumulación de desmonte, no se aprecia filtración de agua de interior mina, la labor minera se ubica al costado de la carretera que conduce al distrito de Buldibuyo, provincia de Pataz.

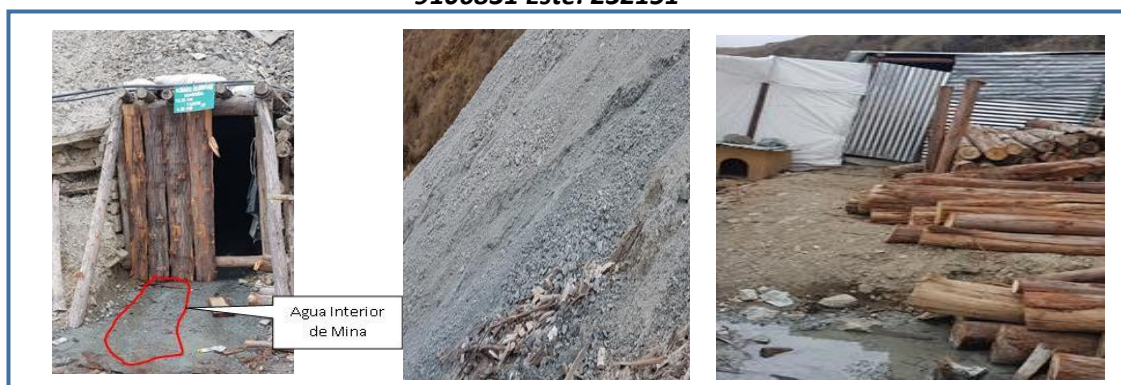
**Fotos 03: Registro Fotográfico en coordenadas UTM WGS 84 Norte:  
9106831 Este: 232151**

(...) se ubicó otra labor minera, el cual se encuentra ubicada en la siguiente coordenada UTM WGS 84 Norte: 9106831 Este: 232151, a una altura de 4,177 msnm, del cual se observa la filtración de agua de interior de mina, no se da ningún tratamiento y es descargado a la falda de cerro, el cual llega hasta la quebrada Molinetes, se encontraron trabajadores quienes nos informaron que el dueño de la labor minera, es el señor **Marciano Chacón Medina, con DNI N° 19400414**, se aprecia un pequeño rancho (tambo), así como madera de mina, cilindros conteniendo combustible (petróleo).

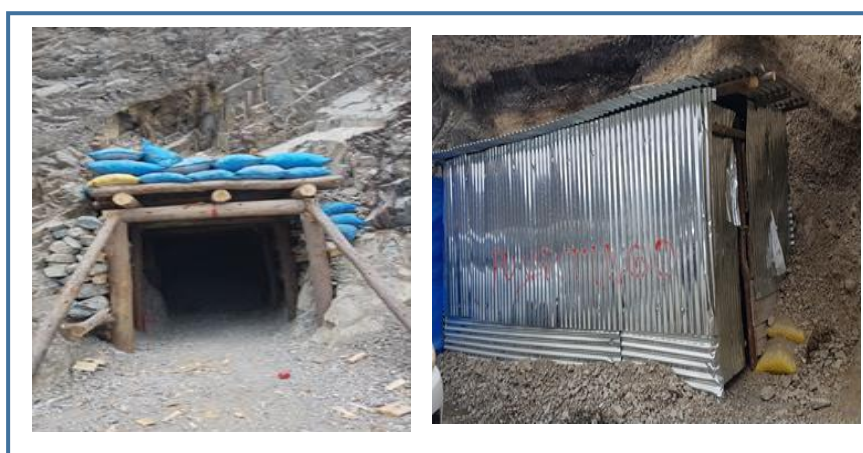
**Fotos 04: Registro Fotográfico en coordenadas UTM WGS 84 Norte: 9107142, Este: 231971**

(...) en coordenada UTM WGS 84 Norte:9107142, Este: 231971, a una altura de 4,158 msnm, el cual tiene una profundidad aprox. de 6.20 mts., con una sección de 2x2, al costado de la labor minera se viene almacenando madera de mina, se aprecia un pequeño rancho (tambo) construido de calamina, a una distancia aproximada de la labor minera se viene acumulando el desmonte, no se encontró personal trabajando, por información de los mineros encontrados en otras labores, esta labor pertenecería al señor **Milton Paolo Maldonado Torres**.

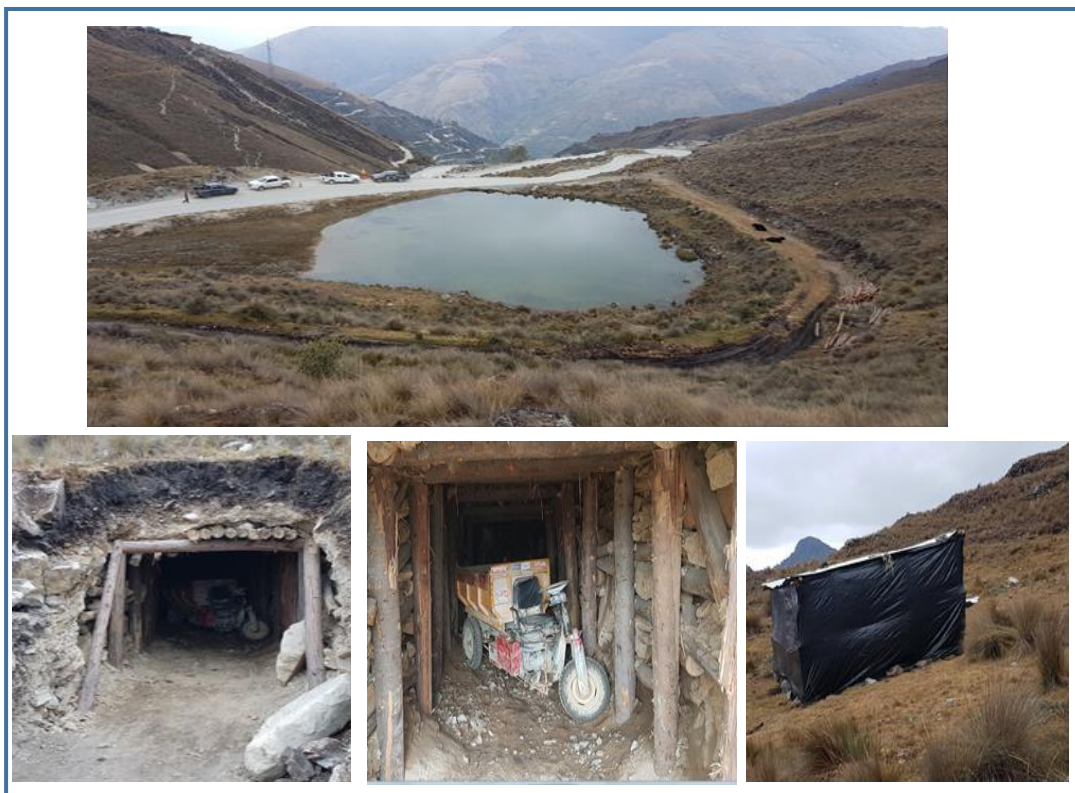
**Fotos 05: Registro Fotográfico en coordenadas UTM WGS 84 Norte: 9107010, Este: 231664**

(...) una labor minera en plena construcción ubicada en la siguiente coordenada UTM WGS 84 Norte: 9107010, Este: 231664, altura 4,227 msnm, en el interior de la labor minera se aprecia un mini dâmpfer (camioncito minero), en la parte exterior se viene acumulando el desmonte, madera de mina, no se evidencia la filtración de agua de interior mina, a una distancia aproximada de 80 mts., de la labor minera, se ubica un pequeño campamento construido de plástico y de techo de calamina, en el que se encontraron a dos personas, quienes nos manifestaron que la labor minera pertenece a la señora **Roxana María Vega Toscano**.

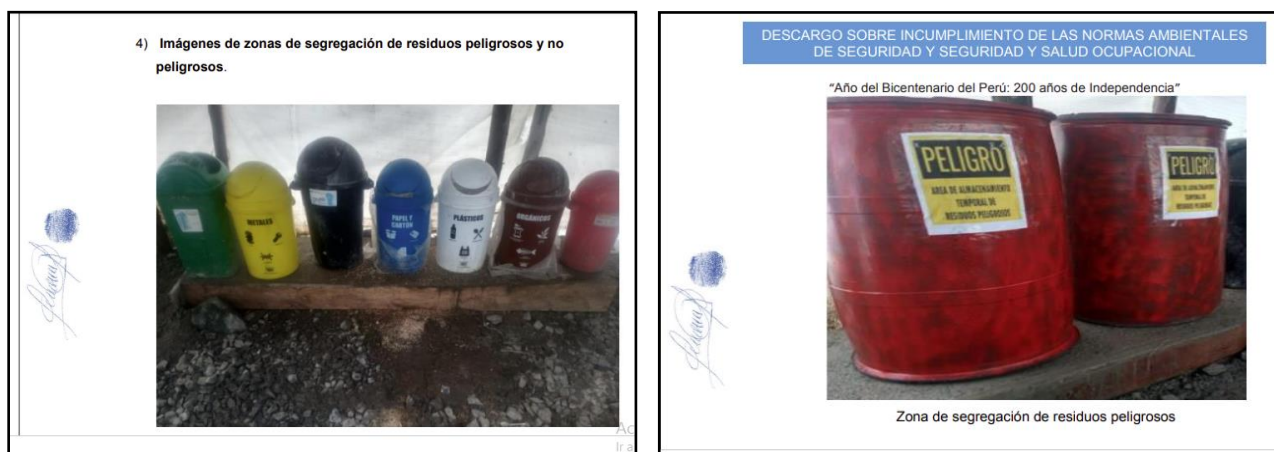
**Fotografías adjuntas al Escrito de Descargos del señor Marciano Chacón Medina**

- 3.34. Asimismo, en dicho escrito de descargo, adjuntan registro fotográfico que evidencia la adecuada segregación y los dispositivos de almacenamiento de residuos sólidos peligrosos y no peligrosos.
