## **INFORME N° 00041-2023-SENACE-PE/DEIN**

**ASUNTO** : *"Informe Técnico Sustentatorio para la habilitación de depósitos de material excedente Km 10+000 LI, Km 95+527 LI, Km 99+678 LI y Km 186+600 LD del Corredor Vial Amazonas Norte (IIRSA Norte), Tramo 04: Corral Quemado - Olmos", presentado por Concesionaria IIRSA Norte S.A.*

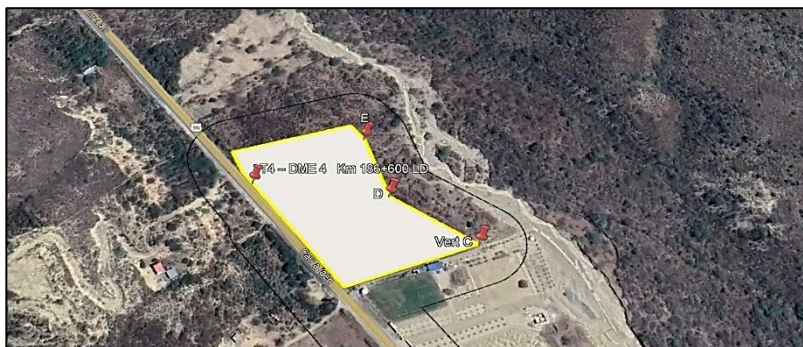
**Imagen N° 2: T4 - DME 4 Km 186 + 600 LD**

- III. El T4 - DME 3 Km 99 +678 LI; presenta emplazamiento colindante con el CVAN, a aproximadamente 110 m de distancia, (parte alta) de la margen izquierda del río Chamaya (Cod. 49896).
- IV. El T4 - DME 4 Km 186 +600 LD; presenta vértices C, D y E colindantes a quebrada (s/n), tributaria del río Chamaya. El vértice C del DME, punto más cercano a la quebrada, se emplaza a 30 m aproximadamente del cuerpo de agua.

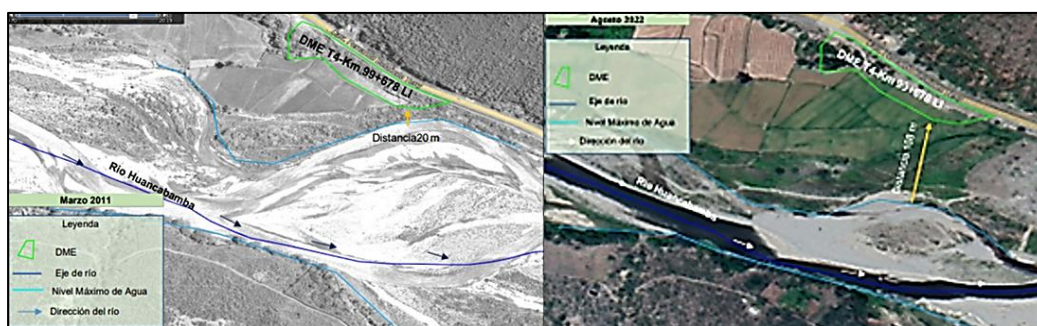
**Imagen N° 4: T4 - DME 3 Km 99+678 LI**

- C) Para el T-4 DME 3, indican que han determinado la mayor huella máxima de las riberas del río Huancabamba en base a lo cual proponen los límites de la faja marginal; señalando que, la distancia del pie del DME hasta el nivel máximo más cercano al río es de 20 m aprox, mientras que, al año 2022 la distancia fue de 108 m aprox.

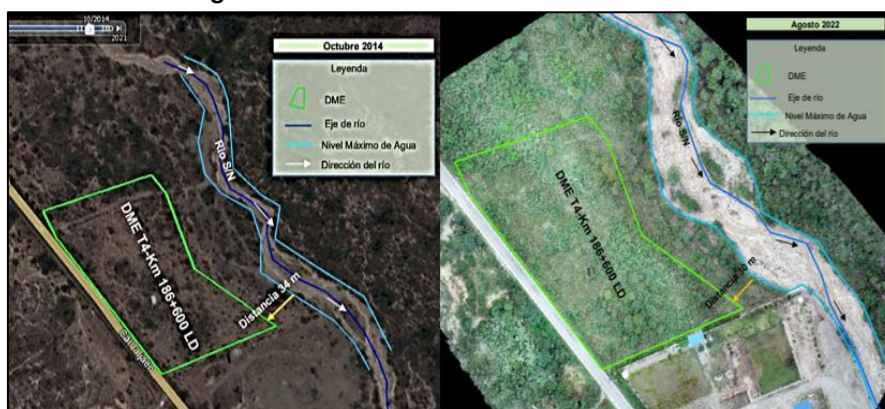
**Imagen N° 5: T4 - DME 4 Km 186+600 LD**

- D) Para el T4 DME 4; al margen derecho de un río sin nombre (s/n), indica haber determinado la mayor huella máxima en base a lo cual proponen los límites de la faja marginal. Señalan que, la distancia del pie del DME 4 hasta el nivel máximo más cercano al Río S/N es de 30 m aprox, mientras que, al año 2014 la distancia fue de 34 m aprox.

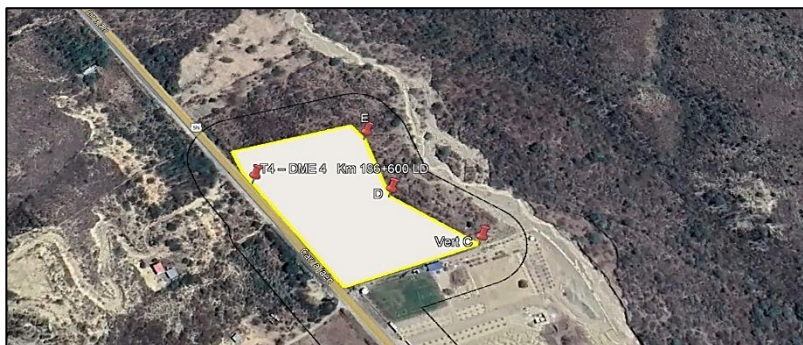
**Imagen N° 2: T4 - DME 4 Km 186 + 600 LD**

- III. El T4 - DME 3 Km 99 +678 LI; presenta emplazamiento colindante con el CVAN, a aproximadamente 110 m de distancia, (parte alta) de la margen izquierda del río Chamaya (Cod. 49896).
- IV. El T4 - DME 4 Km 186 +600 LD; presenta vértices C, D y E colindantes a quebrada (s/n), tributaria del río Chamaya. El vértice C del DME, punto más cercano a la quebrada, se emplaza a 30 m aproximadamente del cuerpo de agua.

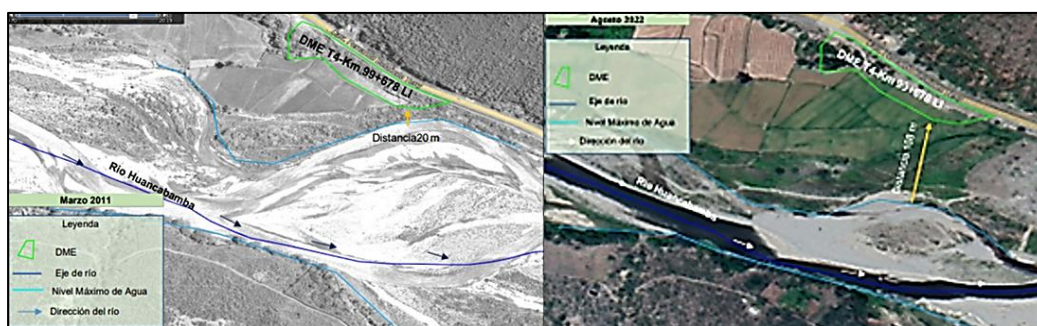
**Imagen N° 4: T4 - DME 3 Km 99+678 LI**

- C) Para el T-4 DME 3, indican que han determinado la mayor huella máxima de las riberas del río Huancabamba en base a lo cual proponen los límites de la faja marginal; señalando que, la distancia del pie del DME hasta el nivel máximo más cercano al río es de 20 m aprox, mientras que, al año 2022 la distancia fue de 108 m aprox.

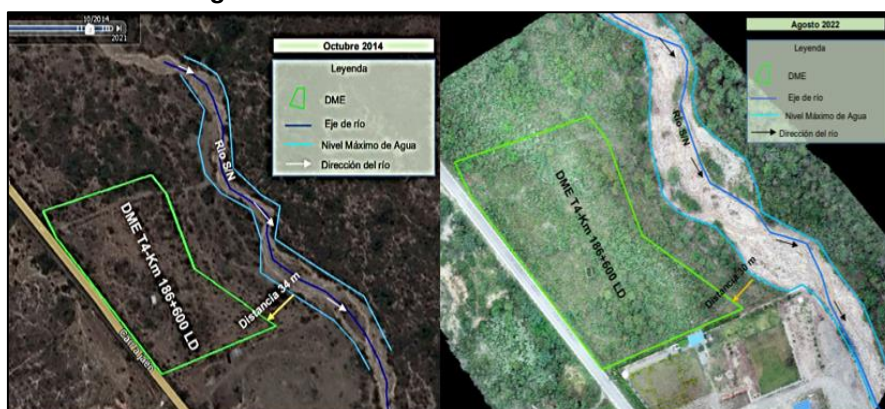
**Imagen N° 5: T4 - DME 4 Km 186+600 LD**

- D) Para el T4 DME 4; al margen derecho de un río sin nombre (s/n), indica haber determinado la mayor huella máxima en base a lo cual proponen los límites de la faja marginal. Señalan que, la distancia del pie del DME 4 hasta el nivel máximo más cercano al Río S/N es de 30 m aprox, mientras que, al año 2014 la distancia fue de 34 m aprox.
