REPORTE DE MEDICIÓN DE TEMPERATURA EN VIVIENDAS CUSCO

ACOMPAÑAMIENTO DEL PROCESO DE MEDICIÓN DE
TEMPERATURA EN VIVIENDAS SUMAQ WASI CON Y SIN SISTEMA
C.A.T.

ELABORADO POR:

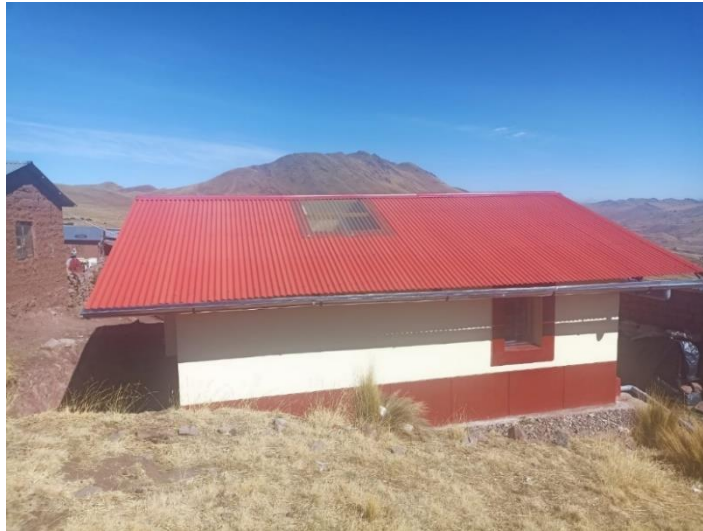
Fot. 01: Vivienda "A", 34m² de área, muros exteriores de albañilería de adobe, muros interiores de drywall, piso de cemento pulido, techo de calamina, cielo raso de baldosas de yeso. Teatina de policarbonato con cielo raso de baldosa alveolar translúcida.

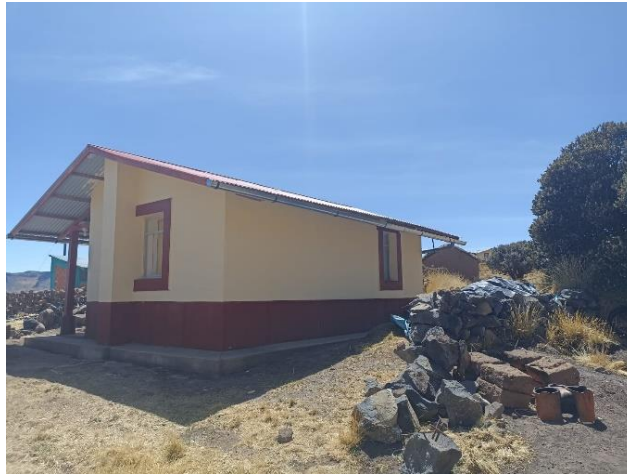
Fot. 02: Vivienda “B”, 34m2 de área, muros exteriores de albañilería de adobe, muros interiores de drywall, piso de cemento pulido en todos los ambientes, techo de estructura de madera con cubierta de calamina a dos aguas, cielo raso de baldosas de yeso. Teatina de policarbonato con cielo raso de baldosa alveolar translúcida.

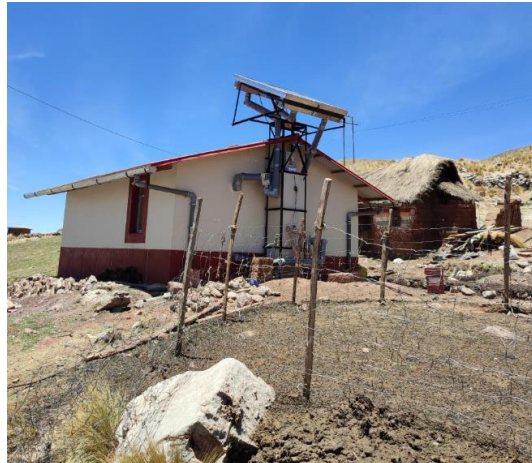
Fot. 03: Vivienda "C", 34m² de área, muros exteriores de albañilería de adobe, muros interiores de drywall, piso de cemento pulido en todos los ambientes, techo de estructura de madera con cubierta de calamina a dos aguas, cielo raso de baldosas de yeso, cielo raso de baldosas de yeso. Teatina de policarbonato con cielo raso de baldosa alveolar translúcida.

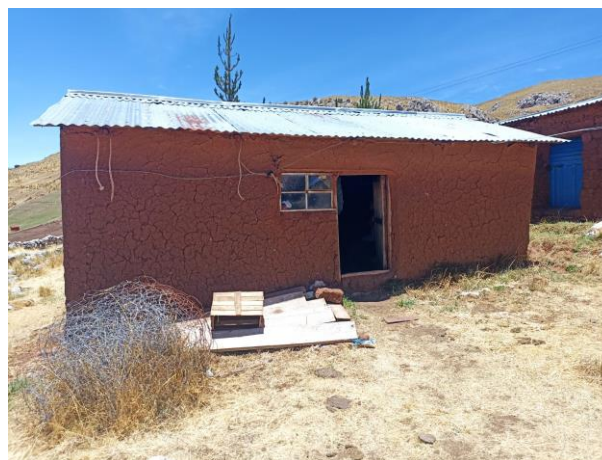
Fot. 04: Vivienda "D", de un ambiente, 16m² de área, muros de adobe, piso de tierra apisonada, techo de estructura de madera y cubierta de calamina.

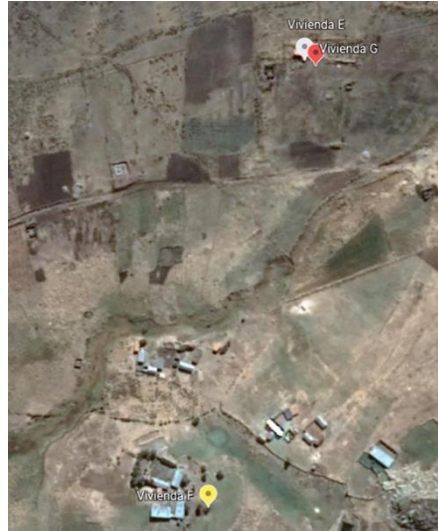
Figura 04: Ubicación de viviendas “E”, “F” y “G”, ubicadas en el Sector de Alto Nevado, Distrito de Kunturkanki, Provincia de Canas, Cusco.

VIVIENDA E	
Región	Cusco
Provincia	Canas
Distrito	Kunturkanki
Localidad	Alto Nevado
Altitud	4303 m.s.n.m
Latitud	14° 31' 17"S
Longitud	71° 13' 40"O
Años de antigüedad	4 años
Tipo de vivienda	SUMAQ WASI
Material	adobe
Propietario	Elio Alegre Ccotohuanca

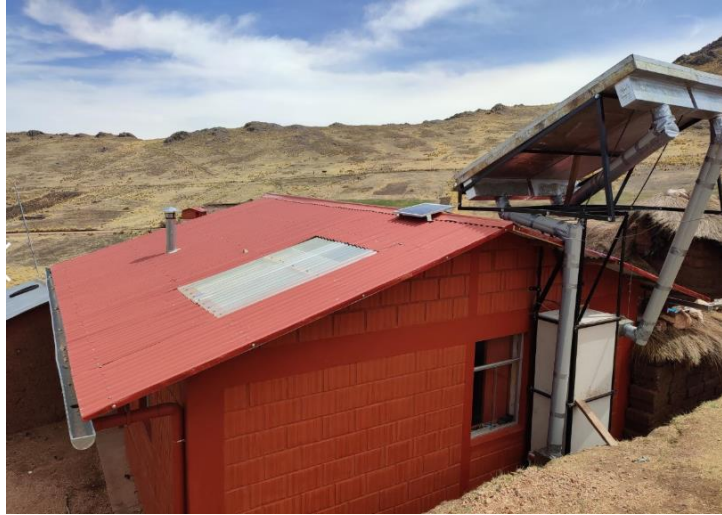
Fot. 05: Vivienda "E", 26.7m² de área, muros de albañilería confinada de ladrillos de arcilla, piso de cemento pulido en esclusa y sala-comedor y piso de madera machihembrada en dormitorios, techo de estructura de madera con cubierta de calamina a dos aguas, cielo raso de baldosas de yeso. Teatina de policarbonato con cielo raso de baldosa alveolar translúcida.

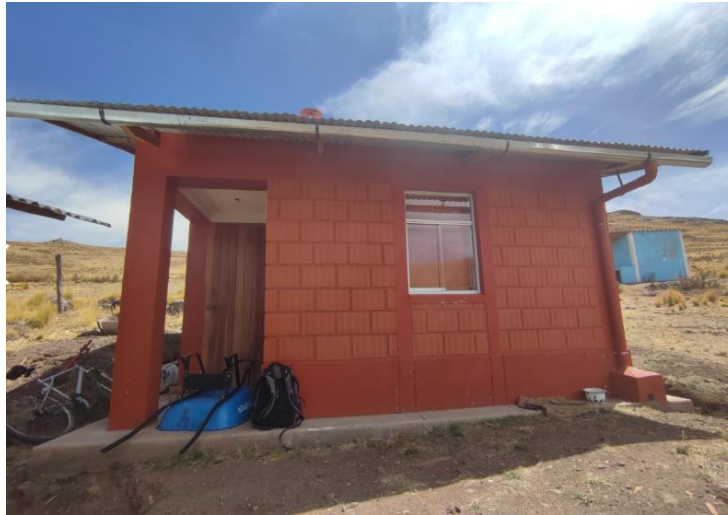
Fot. 06: Vivienda “F”, 26.7m² de área, muros de albañilería confinada de ladrillos de arcilla, piso de cemento pulido en esclusa y sala-comedor y piso de madera machihembrada en dormitorios, techo de estructura de madera con cubierta de calamina a dos aguas, cielo raso de baldosas de yeso. Teatina de policarbonato con cielo raso de baldosa alveolar translúcida.

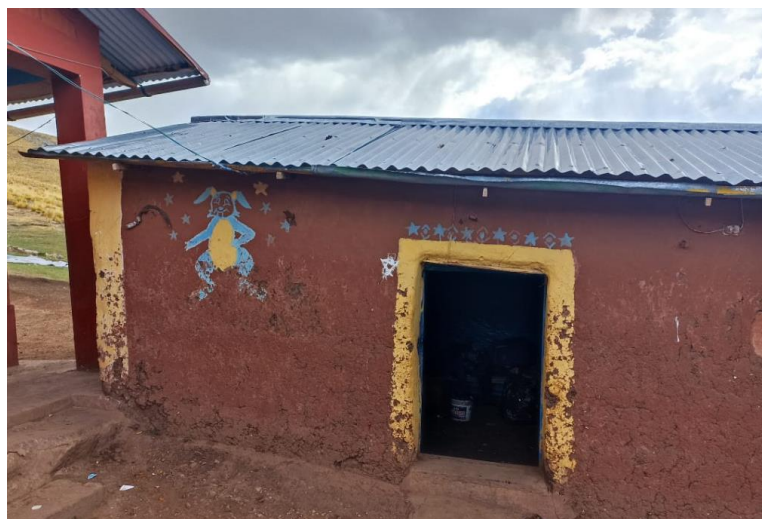
Fot. 07: Vivienda “G”, un ambiente, 16m² de área, muros de adobe, piso de tierra apisonada, techo de estructura de madera y cubierta de calamina.

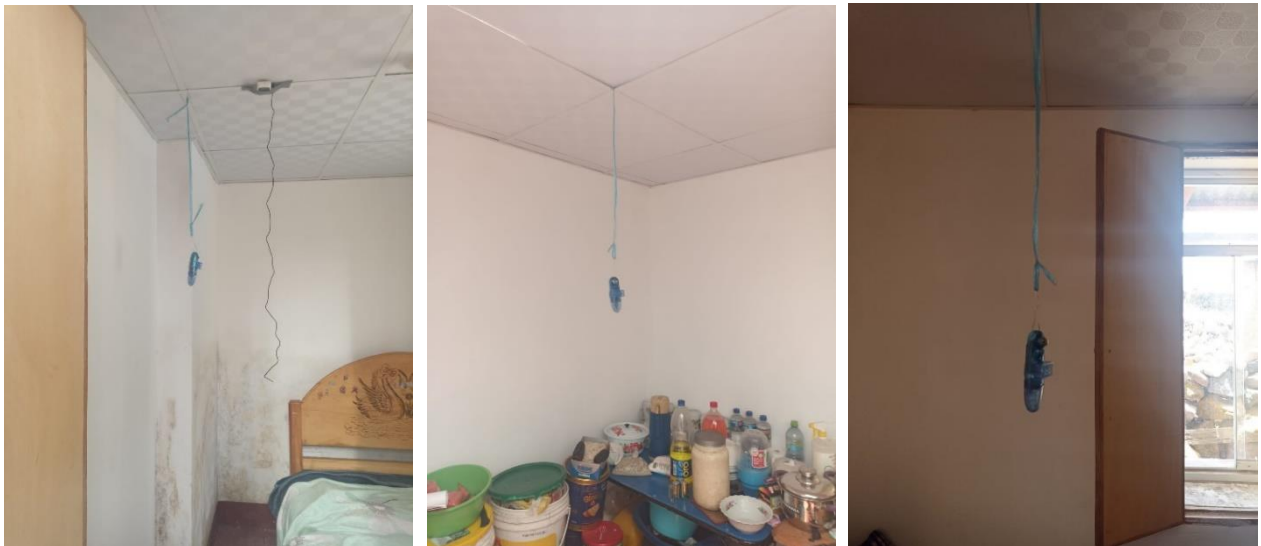
Fot. 09: Equipos instalados al interior del ambiente 1, ambiente 2 y ambiente 3 en la vivienda "B" (SUMAQ WASI de adobe)

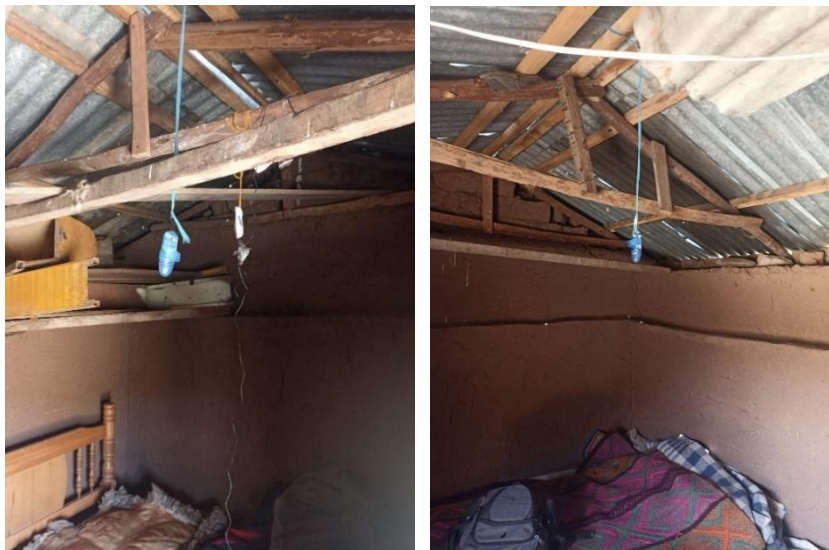
Fot. 11: Sensores instalados al interior de la vivienda “D” (vivienda tradicional de adobe)

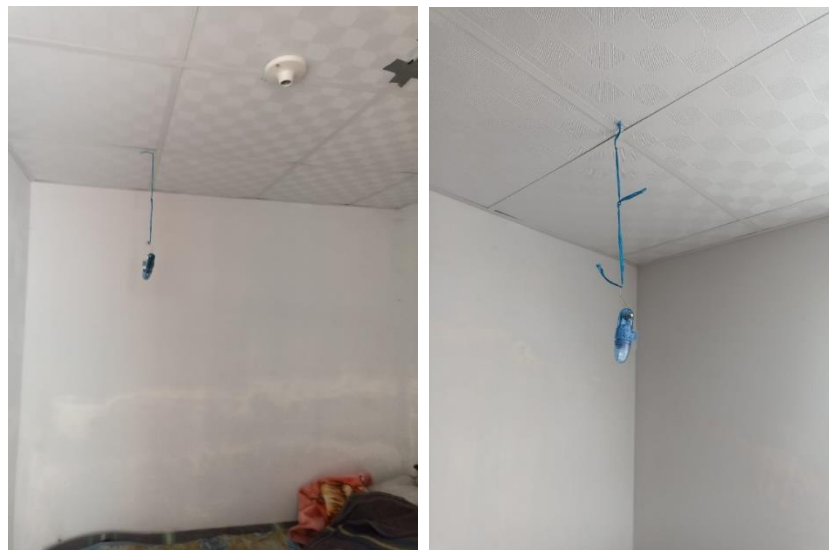
Fot. 13: Equipos instalados al interior del ambiente 1 y ambiente 2 en la vivienda “F” (SUMAQ WASI de ladrillo)

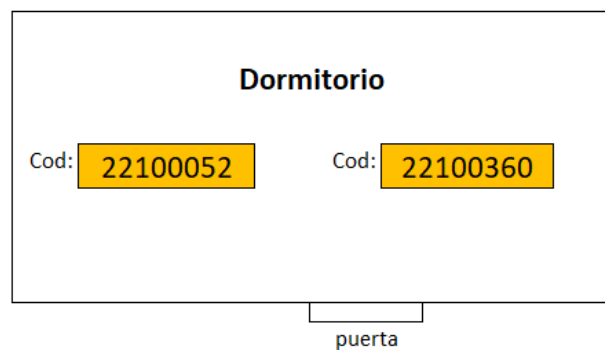
Esta vivienda es una vivienda tradicional-típica de la zona, los muros son de adobe. Se muestra el esquema con la instalación de los 2 sensores de temperatura y humedad instalados en el interior de la vivienda, a 1.50m sobre el nivel del piso.

Figura 11: Esquema de distribución de sensores en Vivienda "G"

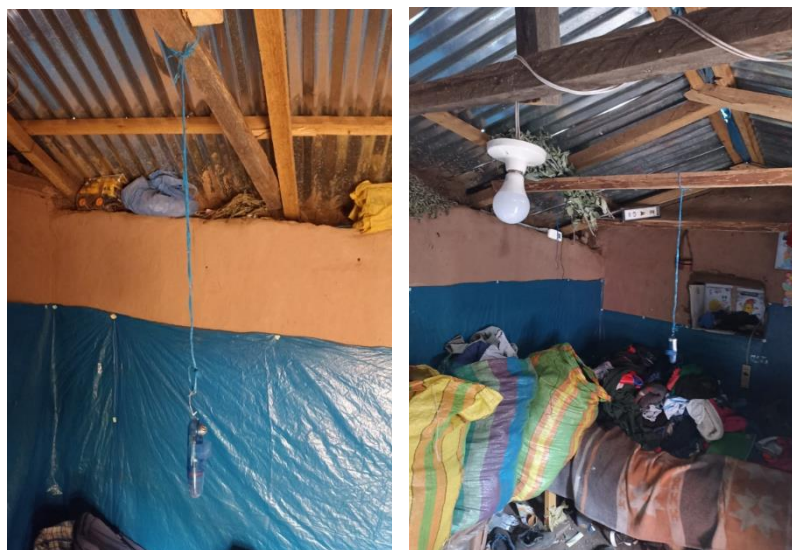
Fot. 14: Sensores instalados al interior de la vivienda "G" (vivienda tradicional de adobe)

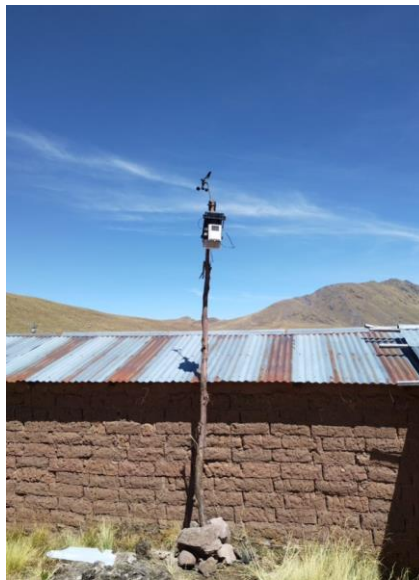
Se instaló, asimismo, una estación meteorológica a 5 metros de una de las viviendas SUMAQ WASI de adobe (Vivienda "A") en el sector Ccotaña, distrito de Langui; la estación meteorológica se colocó sobre un poste de madera debidamente anclado en el suelo y a una altura de 3 m sobre el nivel del terreno natural.

Fot. 15: Estación meteorológica instalada en el Sector de Ccotaña, Distrito de Langui, Provincia de Canas, Cusco.

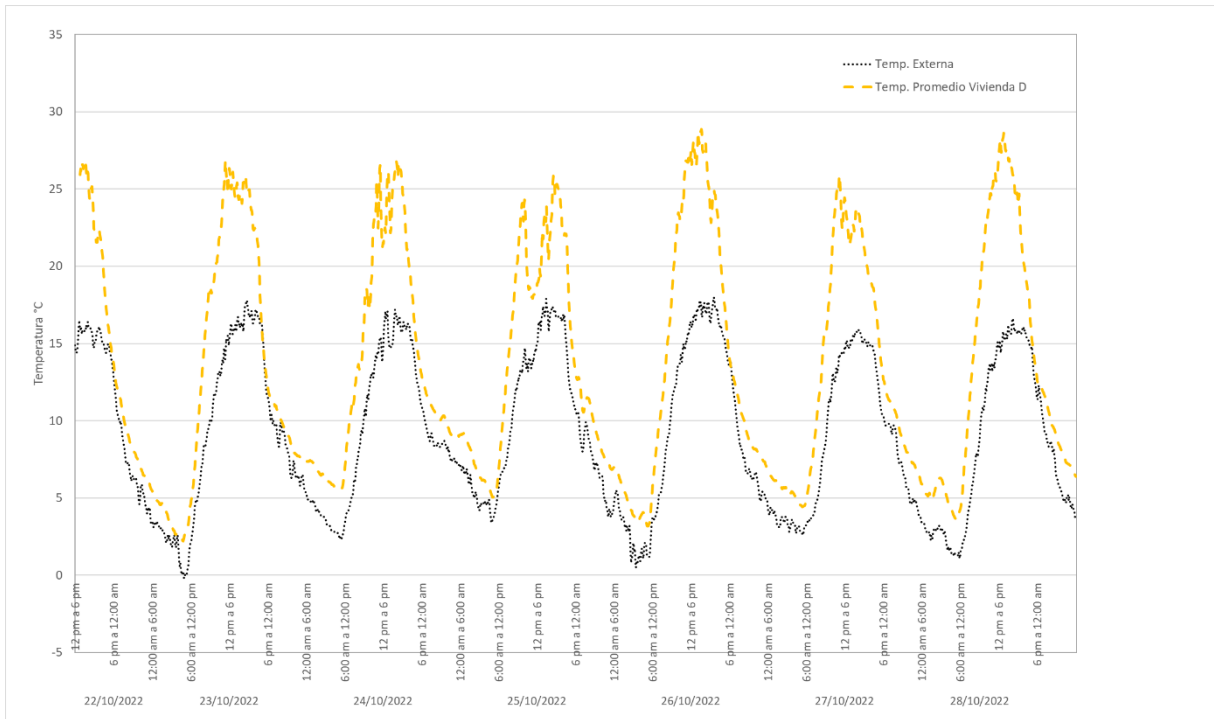
Gráfico 04: Comparación de la medición de temperatura al interior de la vivienda D tradicional de adobe, en la semana del 22 al 28 de octubre.

En la vivienda “D” (tradicional de adobe), se registra una temperatura interior de 1°C a 2°C más que el exterior, lo que podría deberse al poco aislamiento térmico de la vivienda, en especial del uso de la calamina.

Similarmente, se comprueba el poco de aislamiento de la calamina en las horas más cálidas, registrándose entre 8°C a 10°C al interior, en comparación con la temperatura exterior.
