**RESOLUCIÓN DIRECTORAL N° 017 - 2023/MINEM-DGAAM**

**Artículo 1.- APROBAR** la Declaración de Impacto Ambiental (DIA) del proyecto de exploración minera "Chacapampa" presentada por Anthony Mining S.A.C., a desarrollarse en el distrito de Huayllati, provincia de Grau, departamento de Apurímac, de conformidad con las especificaciones técnicas indicadas en el Informe N° 052 - 2023/MINEM-DGAAM-DEAM-DGAM, el cual como Anexo forma parte integrante de la presente Resolución.

**INFORME N° 052 - 2023/MINEM-DGAAM-DEAM-DGAM**

**Asunto** : Evaluación de la Declaración de Impacto Ambiental (DIA) del proyecto de exploración minera "Chacapampa", presentado por Anthony Mining S.A.C.

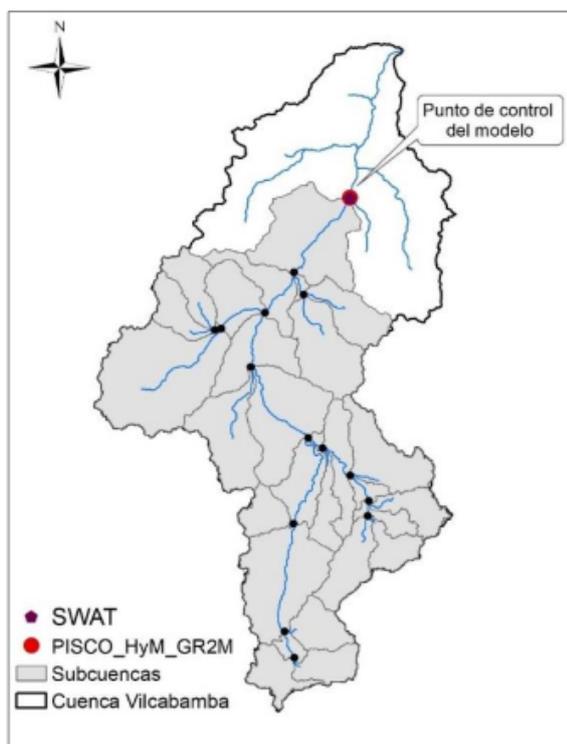
**Figura 3.24 Unidad hidrográfica del producto PISCO\_HyM\_GR2M y puntos de control del modelo SWAT**

En la siguiente figura, se observa el punto de control utilizado para la evaluación de ambos modelos a través de los índices como el coeficiente de correlación y el Nash-Sutcliffe.

Como resultado de la calibración (1981 – 2000) y validación (2001 – 2016) del modelo hidrológico SWAT, se observa que ambos caudales tienen el mismo comportamiento con una correlación  $R^2$  de 0,77 y un NS de 0,75 para la calibración y  $R^2$  0.81 y NS de 0.79 para la validación lo cual permite aceptar la correspondencia. Asimismo, en base al modelo calibrado y validado se realizó la extrapolación para las unidades

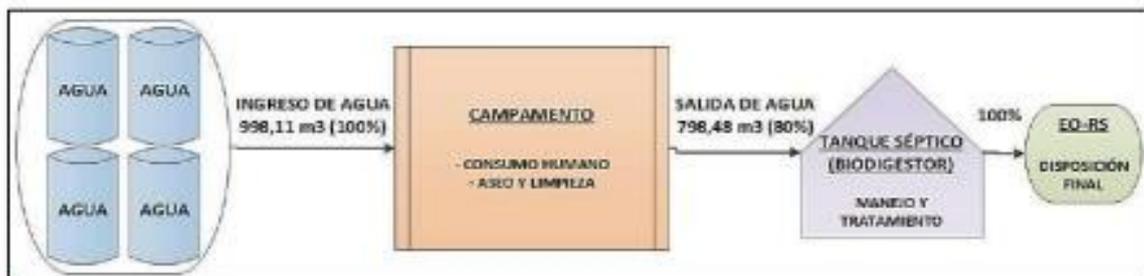
**Figura 2.8 Esquema propuesto de balance de agua de uso doméstico y manejo de agua residual**

Fuente: AMSAC 2022.  
Elaborado por EGEMASS.  
Nota: Se está considerando un factor de contribución de 80%.

A continuación, se señala las medidas de manejo, durante su conducción, tratamiento y disposición final correspondiente, mencionan que no se prevé la descarga de efluentes a ninguna fuente de agua.

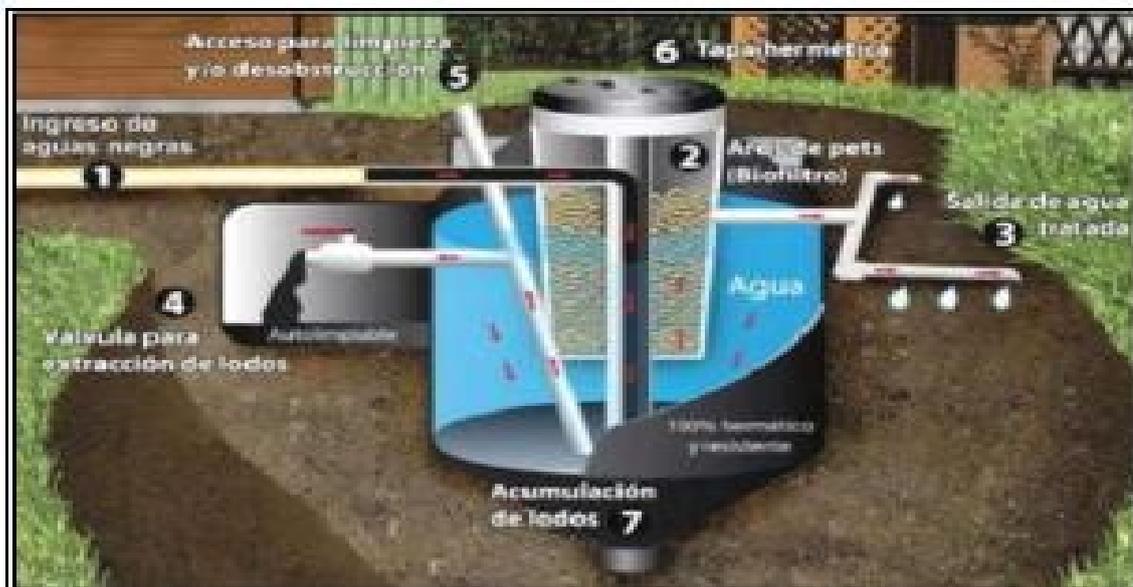
**Figura 2.4 Esquema de funcionamiento del biodigestor**

De acuerdo con el esquema anterior, el funcionamiento del biodigestor presenta las siguientes etapas:

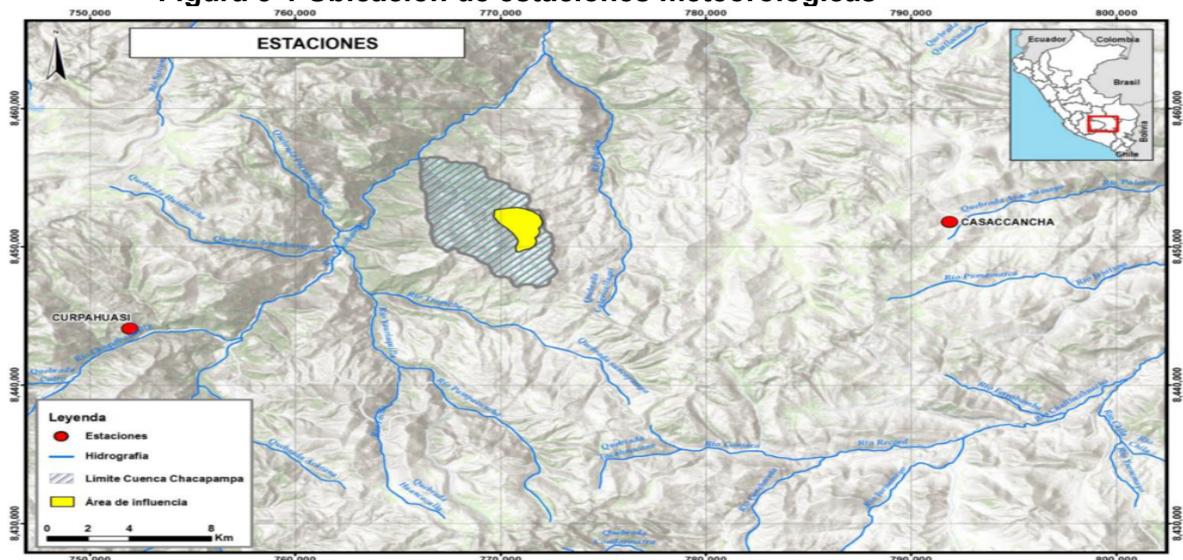
**Figura 5-1 Ubicación de estaciones meteorológicas**

Como ya se presentó en la Figura 3.1 Ubicación de estaciones meteorológicas, la estación más cercana al Proyecto es la estación Curpahuasi (aprox. 21 km), seguido de la estación Casaccancha (aprox. 22 km), las cuales se encuentran a una distancia para pensar que sus valores no serían tan representativos para el área de estudio por su distancia, según la Guía de Instrumentos y Métodos de Observación Meteorológicos de la Organización Meteorológica Mundial (WMO, siglas en ingles) – Edición de 2014, actualización de 2017; la cual menciona que “...La representatividad de una observación es el grado de exactitud con el que describe el valor de una variable necesaria para una finalidad específica... En el caso de aplicaciones de pequeña escala o local la dimensión del área que se tiene en cuenta puede ser de 10 km o menos.”

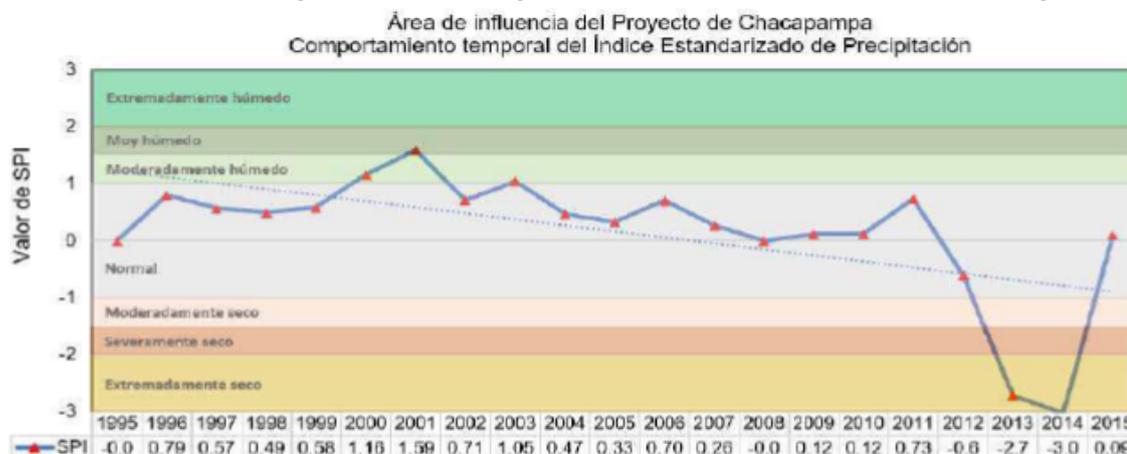
### Gráfico 3.3 Comportamiento temporal del Índice Estandarizado de Precipitación

El Administrado ha utilizado la precipitación obtenida de la metodología Pisco. Sin embargo, los valores de precipitación de la metodología Pisco deben contrastarse con información localizada del proyecto de estaciones vecinas, conforme se detalla en la evaluación de la observación 5: así mismo en esta observación debe presentarse la precipitación de la zona de estudio y del proyecto, con la cual se realiza el análisis y no solo describiendo los resultados, también presentando en valores los resultados.

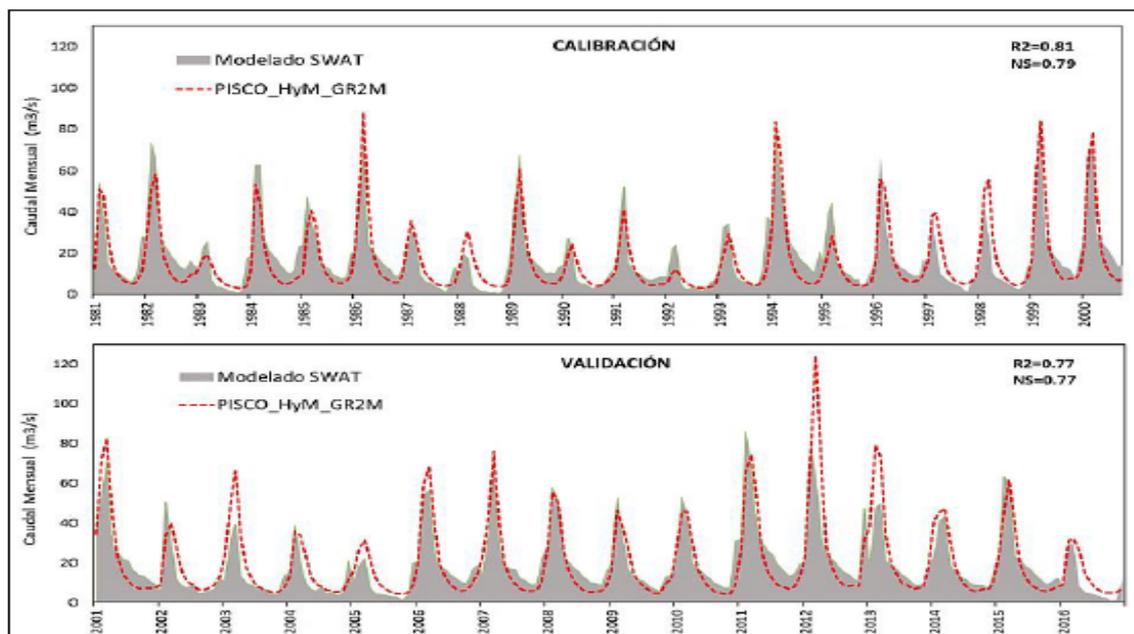
**Gráfico 3.9 Comparación de caudales del producto PISCO\_HyM\_GR2M y caudales del modelo SWAT en el punto de control.**

Al respecto, actualmente no se cuenta con registros de información de caudales diarios medidos de como mínimo un ciclo hidrológico completo, limitando la calibración y validación para cada unidad hidrográfica del ámbito de estudio. No obstante, el levantamiento de observación ha implicado una comparación de los caudales obtenidos de manera puntual y los caudales simulados por el SENAMHI a través del producto hidrológico PISCO\_HyM\_GR2M, encontrándose estos dentro de los valores esperados. En el Grafico 3.9 se había presentado la comparación de caudales del producto PISCO\_HyM\_GR2M y caudales del modelo SWAT en el punto de control.

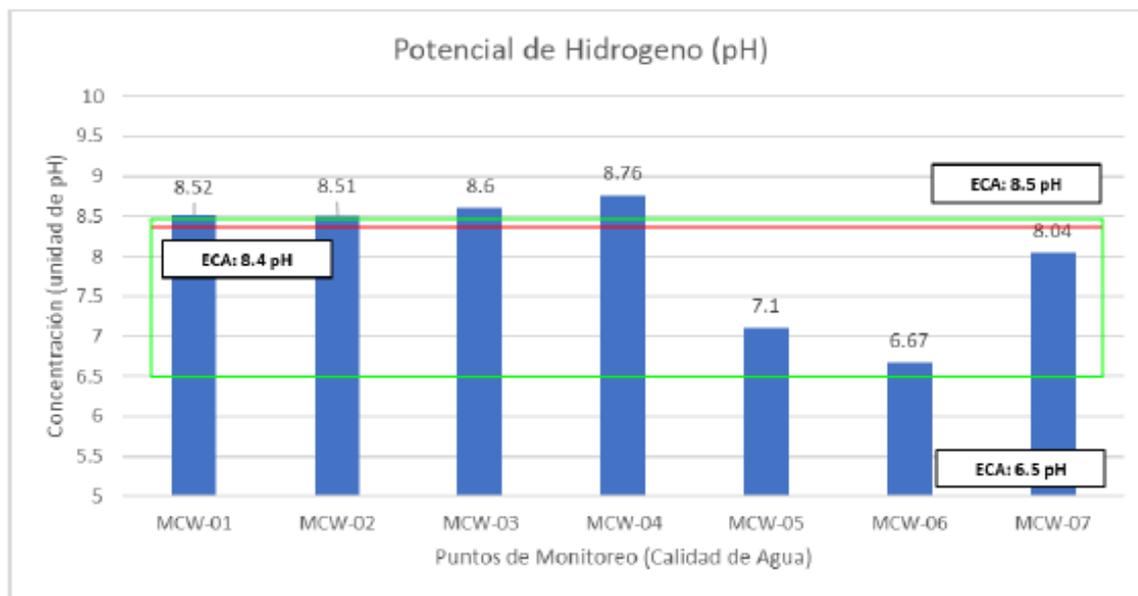
**Gráfico 3.12 Potencial de hidrogeno (abril 2022)**

Del cuadro anterior se puede visualizar que todos los parámetros cumplen con los ECA para agua, a excepción del pH en los puntos MCW-01, MCW-02, MCW-03 y MCW-04, tal como se muestra en el siguiente gráfico.
