## RESOLUCIÓN DIRECTORAL N° 00283-2023-OEFA/DFAI

**EXPEDIENTE N°** : 0470-2019-OEFA/DFAI/PAS  
**ADMINISTRADO** : GASES DEL PACÍFICO S.A.C.<sup>1</sup>  
**UNIDAD FISCALIZABLE** : REDES DE DISTRIBUCIÓN DE GAS NATURAL DE CHIMBOTE  
**UBICACIÓN** : DISTRITO DE CHIMBOTE, PROVINCIA DE SANTA, DEPARTAMENTO DE ANCASH  
**SECTOR** : GAS NATURAL  
**MATERIAS** : COMPROMISO AMBIENTAL  
ARCHIVO

**Cuadro N° 1: Fotografías que evidencian cortes en el pavimento y falta de colocación de carpeta asfáltica en las áreas intervenidas por el tendido de las redes de distribución de gas natural**

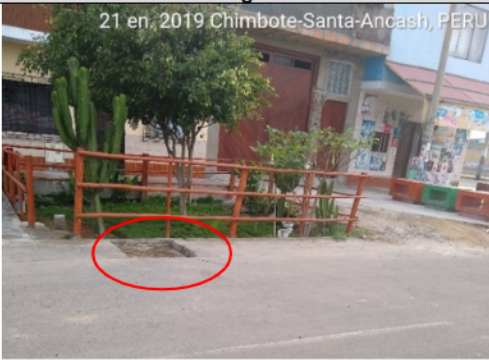
| N° | Descripción | Fotografía | Coordenadas |
|---|---|---|---|
| 1 | Prolongación Leoncio Prado (entre calle Telégrafos y calle Drenaje) – Miraflores Tercera Zona, Chimbote.<br>Punto de zona de corte de apertura de zanja sin reconformación ni recomposición de carpeta asfáltica. | | UTM WGS 84:<br>8995049 Norte,<br>766716 Este |

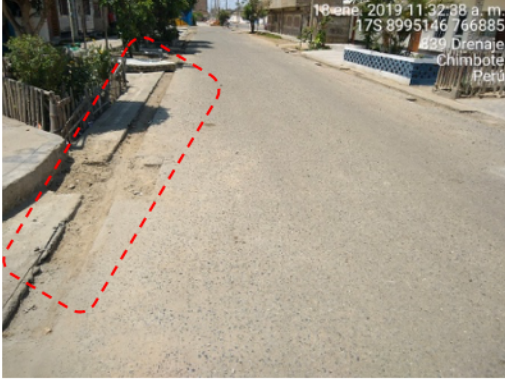
| N° | Descripción | Fotografía | Coordenadas |
|---|---|---|---|
| 2 | Esquina de la calle Alameda y de la calle Las Huertas <sup>1</sup> – Miraflores Tercera Zona, Chimbote.<br>Punto de zona de corte de apertura de zanja sin reconformación ni recomposición de carpeta asfáltica. | | UTM WGS 84:<br>8995142 Norte,<br>766963 Este |

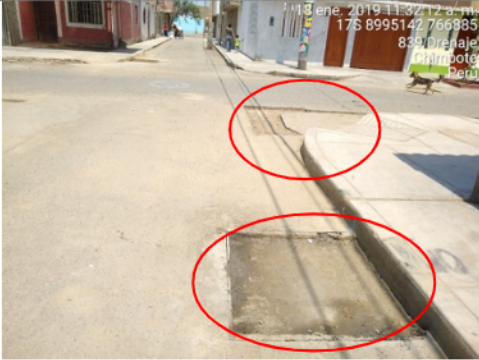
| N° | Descripción | Fotografía | Coordenadas |
|---|---|---|---|
| 3 | Calle Drenaje<br>Punto de zona de corte de apertura de zanja sin reconformación ni recomposición de carpeta asfáltica. | | UTM WGS 84:<br>8995146 Norte,<br>766885 Este |

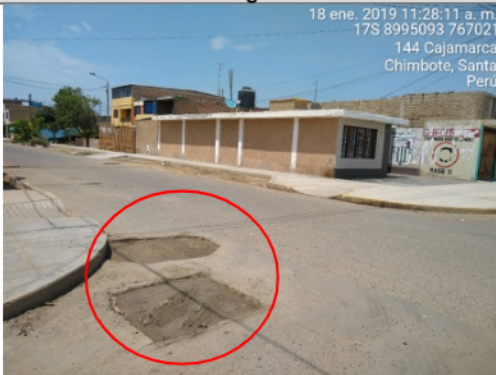
| Nº | Descripción | Fotografía | Coordenadas |
|---|---|---|---|
| 4 | Calle Drenaje (Vista a la calle Los Laureles)<br>Punto de zona de corte de apertura de zanja sin reconformación ni recomposición de carpeta asfáltica. | | UTM WGS 84:<br>8995142 Norte,<br>766885 Este |

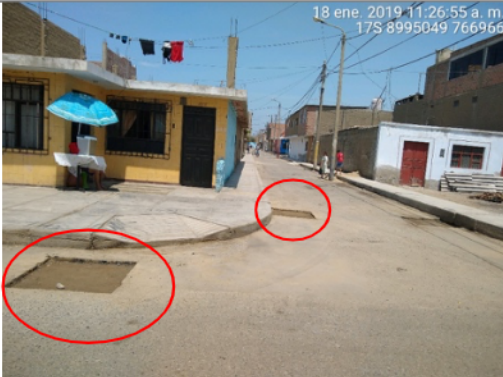
| Nº | Descripción | Fotografía | Coordenadas |
|---|---|---|---|
| 5 | Esquina de la calle Cajamarca y de la calle Alameda – Miraflores Tercera Zona, Chimbote.<br>Punto de zona de corte de apertura de zanja sin reconformación ni recomposición de carpeta asfáltica. | | UTM WGS 84:<br>8995093 Norte,<br>767021 Este |

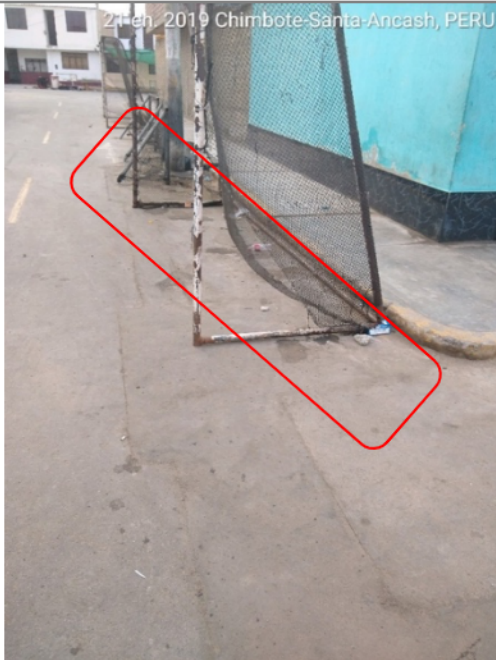
| Nº | Descripción | Fotografía | Coordenadas |
|---|---|---|---|
| 6 | Esquina de pasaje Santa Rosa y calle Santa Rosa – Miraflores Tercera Zona, Chimbote.<br>Punto con reconformación de carpeta asfáltica, pero sin pintura. | | UTM WGS 84:<br>8995427 Norte,<br>766449 Este |

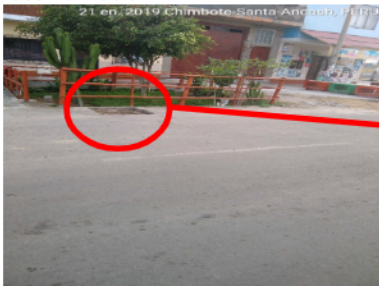
| N° | ANTES<br>(Supervisión Especial 2019) | DESPUÉS<br>(31 de agosto de 2022) | ANÁLISIS<br>DFAI |
|---|---|---|---|
| 1 | <p>Prolongación Leoncio Prado (entre calle Telégrafos y calle Drenaje) – Miraflores Tercera Zona, Chimbote. Punto de zona de corte de apertura de zanja sin reconformación.</p> <p>UTM WGS 84: 8995049 Norte, 766716 Este</p> | | <p>De la revisión del escrito de descargos y los medios probatorios remitidos por el administrado, se evidencia que, el <b><u>31 agosto de 2022</u></b>, el punto de zona de corte de apertura ubicado en la prolongación Leoncio Prado (entre calle Telégrafos y calle Drenaje) se encuentra reconformado y el pavimento recompuesto con material asfáltico.</p> |

24. Del cuadro anterior, se evidencia que las fotografías corresponden a las áreas ubicadas en: (i) calle Prolongación Leoncio Prado (entre la calle Telégrafos y la calle Drenaje), (ii) esquina de la calle Alameda y de la calle Las Huertas, (iii) calle Drenaje, (iv) esquina de la calle Cajamarca y de la calle Alameda; y, (v) esquina de la calle Cajamarca y calle Los Laureles –áreas intervenidas por GDP para el tendido de redes de distribución de gas natural- y **permiten verificar que el administrado a la fecha 31 de agosto de 2022, realizó la reconfirmación de los puntos de cortes del pavimento y efectuó la recomposición de las citadas áreas con material asfáltico.**

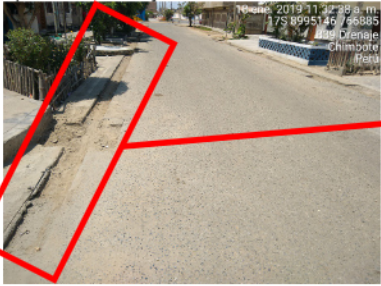
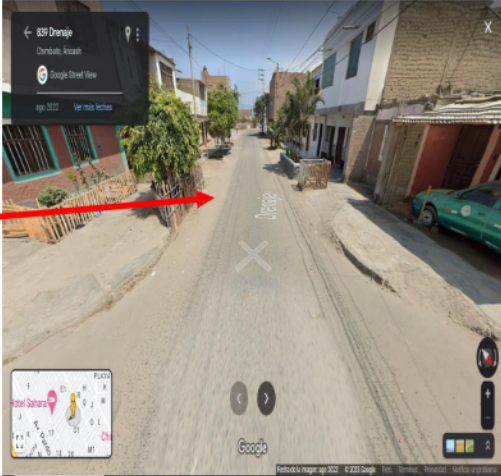
| Nº | ANTES<br>(Supervisión Especial 2019) | DESPUÉS<br>(31 de agosto de 2022) | ANÁLISIS<br>DFAI |
|---|---|---|---|
| 2 | <p>Esquina de la calle Alameda y de la calle Las Huertas8 – Miraflores Tercera Zona, Chimbote. Punto de zona de corte de apertura de zanja sin reconformación</p> <p>UTM WGS 84: 8995142 Norte, 766963 Este</p> | | <p>De la revisión del escrito de descargos y los medios probatorios remitidos por el administrado, se evidencia que, al <b>31 de agosto de 2022</b> el punto de zona de corte de apertura ubicado en la esquina de la calle Alameda y Las Huertas se encuentra reconformado y el pavimento recompuesto con material asfáltico.</p> |

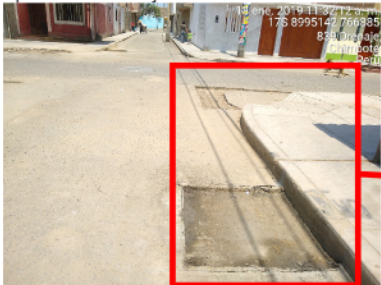
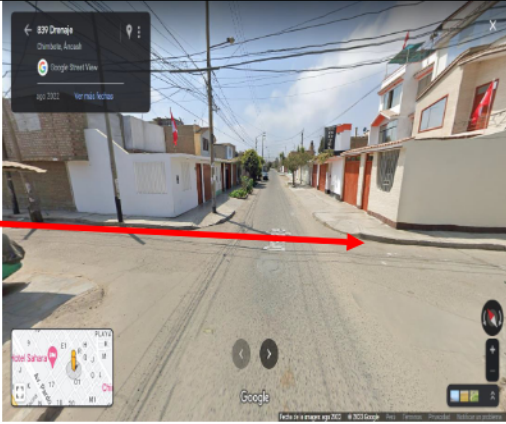
| Nº | ANTES<br>(Supervisión Especial 2019) | DESPUÉS<br>(31 de agosto de 2022) | ANÁLISIS<br>DFAI |
|---|---|---|---|
| 3 | <p>Calle Drenaje Punto de zona de corte de apertura de zanja sin reconformación.</p> <p>UTM WGS 84: 8995146 Norte, 766885 Este</p> | | <p>De la revisión del escrito de descargos y los medios probatorios remitidos por el administrado, se evidencia que, al <b>31 de agosto de 2022</b>, la zona de corte de apertura ubicada en la calle Drenaje, se encuentra reconformada y el pavimento recompuesto con material asfáltico.</p> |

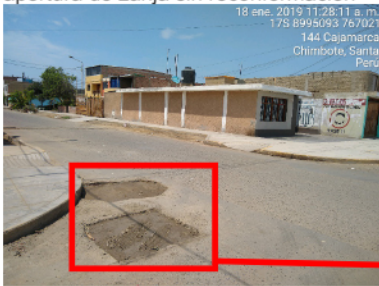
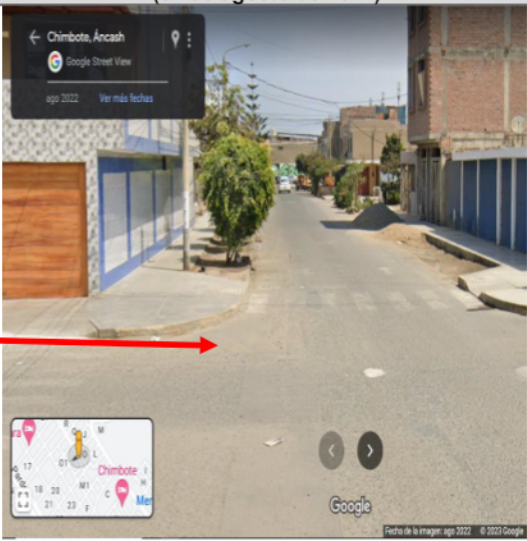
| Nº | ANTES<br>(Supervisión Especial 2019) | DESPUÉS<br>(31 de agosto de 2022) | ANÁLISIS<br>DFAI |
|---|---|---|---|
| 4 | <p>Calle Drenaje (Vista a la calle Los Laureles) Punto de zona de corte de apertura de zanja sin reconformación.</p> <p>18 ene, 2019 11:28:11 a. m.<br/>173.8995093 76.7021<br/>144 Cajamarca<br/>Chimbote, Santa<br/>Perú</p> <p>UTM WGS 84: 8995142 Norte, 766885 Este</p> | | <p>De la revisión del escrito de descargos y los medios probatorios remitidos por el administrado, se evidencia que, al <b>31 de agosto del 2022</b>, la zona de corte de apertura ubicada en la calle Drenaje (vista a la calle Los Laureles), se encuentra reconformada y el pavimento recompuesto con material asfáltico.</p> |

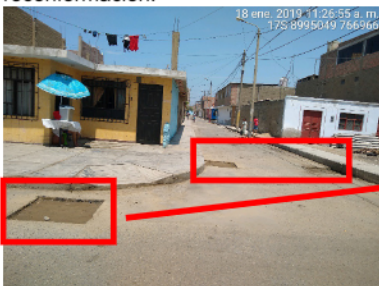
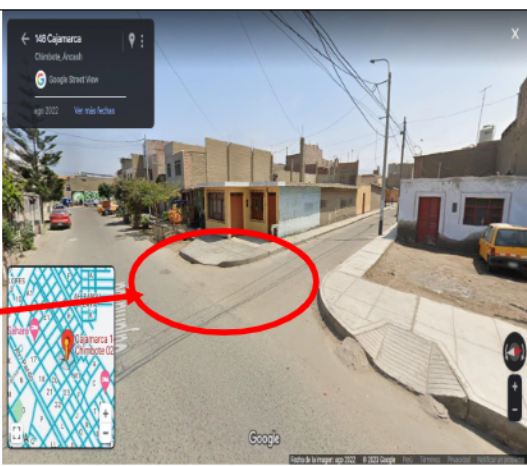
| Nº | ANTES<br>(Supervisión Especial 2019) | DESPUÉS<br>(31 de agosto de 2022) | ANÁLISIS<br>DFAI |
|---|---|---|---|
| 5 | <p>Esquina de la calle Cajamarca y de la calle Alameda – Miraflores Tercera Zona, Chimbote. Punto de zona de corte de apertura de zanja sin reconformación.</p> <p>18 ene, 2019 11:28:55 a. m.<br/>173.8995019 76.6966</p> <p>UTM WGS 84: 8995093 Norte, 767021 Este</p> | | <p>De la revisión del escrito de descargos y los medios probatorios remitidos por el administrado, se evidencia que, al <b>31 de agosto del 2022</b>, la zona de corte de apertura ubicada esquina de la calle Cajamarca y de la calle Alameda, se encuentra reconformada y el pavimento recompuesto con material asfáltico.</p> |

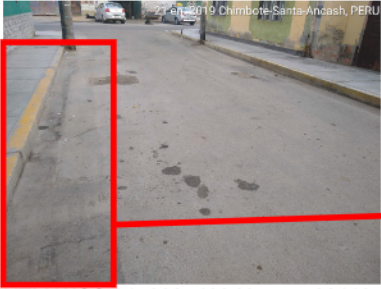
| Nº | ANTES<br>(Supervisión Especial 2019) | DESPUÉS<br>(31 de agosto de 2022) | ANÁLISIS<br>DFAI |
|---|---|---|---|
| 6 | <p>Esquina de calle Santa Rosa y Prolongación Leoncio Prado – Miraflores Tercera Zona, Chimbote. Punto con reconfiguración de carpeta asfáltica.</p> <p>UTM WGS 84: 8995403 Norte, 766419 Este</p> | | <p>De la revisión del escrito de descargos y los medios probatorios remitidos por el administrado, se evidencia que, al <b>31 de agosto de 2022</b>, la zona de corte de apertura ubicada en la esquina de la calle Santa Rosa y Prolongación Leoncio Prado, se encuentra reconfigurada y el pavimento recompuesto con material asfáltico y pintura amarilla como parte de la señalización de la vereda de la citada zona.</p> |

25. Asimismo, en la zona donde ya había reconfirmado con asfalto, **realizó la recomposición con pintura amarilla de la señalización del tránsito de las veredas ubicadas en las zonas de Calle Santa Rosa y Prolongación Leoncio Prado.** Por lo que, ha quedado acreditada la corrección de la presente conducta infractora.

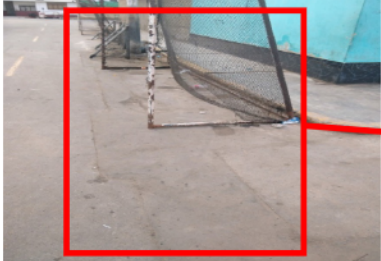
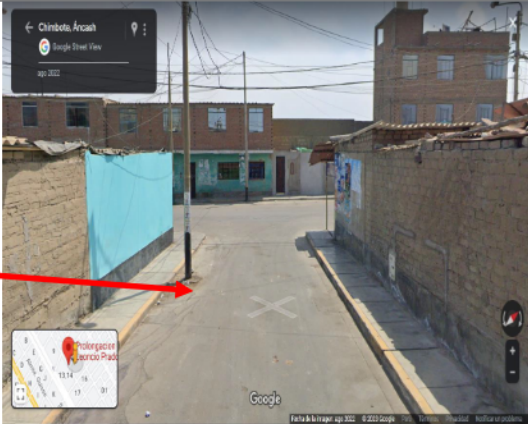
| Nº | ANTES<br>(Supervisión Especial 2019) | DESPUÉS<br>(31 de agosto de 2022) | ANÁLISIS<br>DFAI |
|---|---|---|---|
| 7 | <p>Esquina de pasaje Santa Rosa y calle Santa Rosa – Miraflores Tercera Zona, Chimbote. Punto con reconfiguración de carpeta asfáltica, pero sin recomposición de pintura.</p> <p>UTM WGS 84: 8995427 Norte, 766449 Este</p> | | <p>De la revisión del escrito de descargos y los medios probatorios remitidos por el administrado, se evidencia que, al <b>31 de agosto de 2022</b>, la zona de corte de apertura ubicada en la esquina del pasaje Santa Rosa y la calle Santa Rosa, se encuentra reconfigurada y el pavimento recompuesto con material asfáltico, asimismo</p> |

| N° | ANTES<br>(Supervisión Especial 2019) | DESPUÉS<br>(31 de agosto de 2022) | ANÁLISIS<br>DFAI |
|---|---|---|---|
| | | | recubrió con pintura la vereda ubicada en el citado pasaje Santa Rosa. |
