**Tribunal de Fiscalización Ambiental  
Sala Especializada en Minería, Energía,  
Actividades Productivas e Infraestructura y Servicios**

**RESOLUCIÓN N° 154-2023-OEFA/TFA-SE**

**ADMINISTRADO : FRONTERA ENERGY DEL PERÚ S.A.**

**SUMILLA:** *Se revoca la Resolución N° 00178-2022-OEFA/DSEM del 30 de setiembre de 2022, que ordenó a Frontera Energy del Perú S.A. el cumplimiento de las medidas preventivas descritas en el Cuadro N°2 de la presente resolución.*

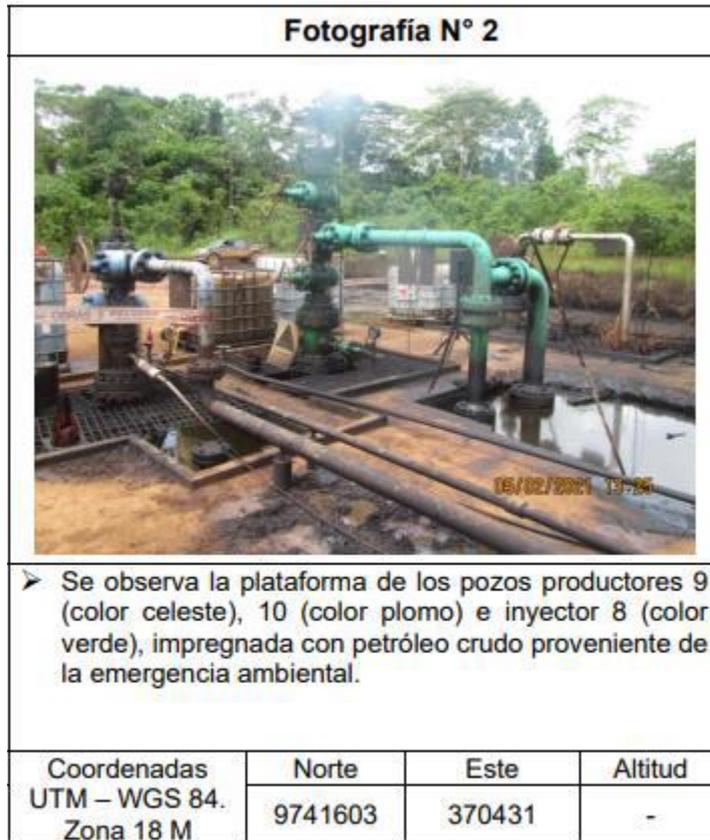
"El 5 de febrero de 2021 a las 14:00 horas, durante la acción de supervisión in situ realizada por el OEFA en el Yacimiento Forestal del Lote 192, asociada al Expediente N° 0016-2021-DSEM-CHID, el equipo supervisor del OEFA detectó una fuga de petróleo crudo en la plataforma de los pozos productores 9 (coordenadas UTM WGS84, 9741606N, 370434E) y 10 (coordenadas UTM WGS84, 9741608N, 370437E), e inyector 8 (coordenadas UTM WGS84, 9741607N, 370436E) (...)"

□ Por lo tanto, de acuerdo al recorrido efectuado en la parte superior de la plataforma de producción, en el canal de drenaje pluvial pasando por la quebrada S/N hasta la zona del bajial, el área total afectada es de 10,879 m<sup>2</sup> aprox. de suelo, agua superficial y vegetación herbácea, arbustiva y arbórea impregnada con hidrocarburos, además de faunal silvestre acuática de la quebrada S/N. (Sic)

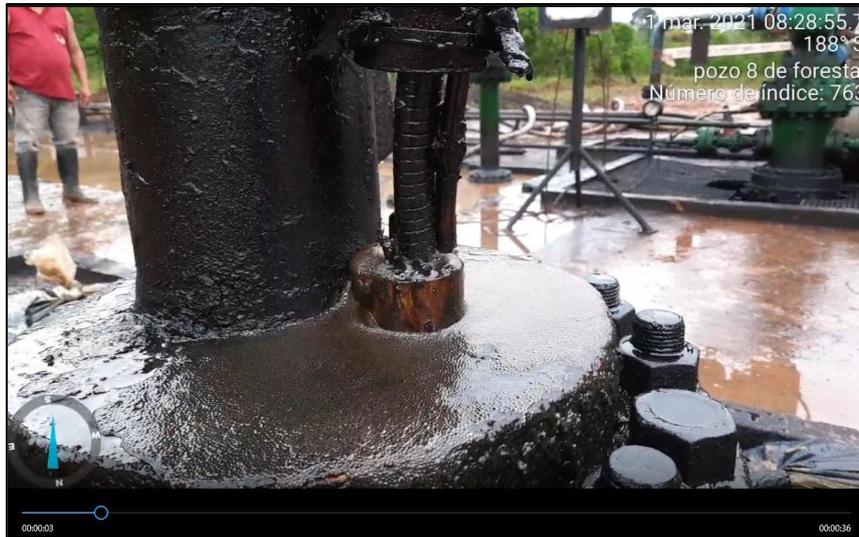
64. La DSEM indicó que el 01 de marzo de 2021 se produjo una nueva fuga de hidrocarburos proveniente de la plataforma de producción de los pozos 8, 9 y 10 del yacimiento Forestal.
65. Ahora bien, del 24 al 30 de marzo de 2021, la DSEM realizó una segunda supervisión a la plataforma de los pozos 8, 9 y 10, en el marco de la denuncia ambiental con código SC-0517-2021 del 18 de marzo de 2021, en la cual se señalaba la ocurrencia de un derrame de hidrocarburos el día 01 de marzo, y como origen de punto de fuga el minimandrell del Pozo 10 del yacimiento Forestal.

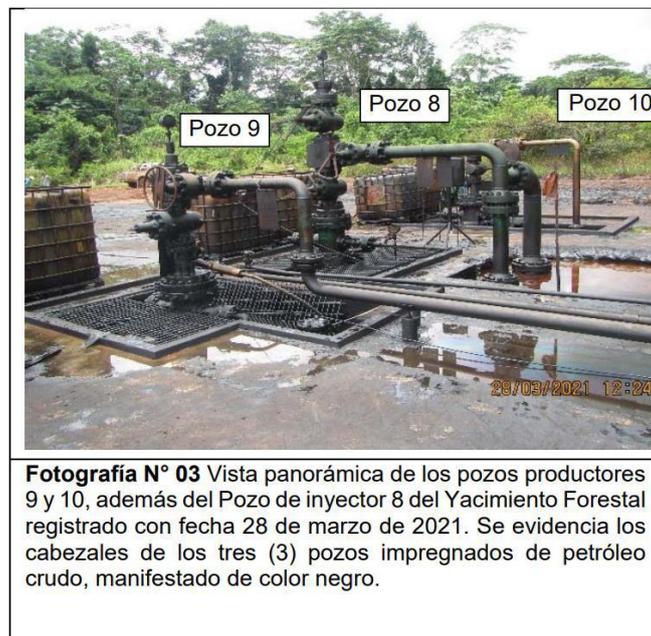
66. Sobre ello, corresponde indicar que, durante la Supervisión Especial 2021-II, se pudo identificar que los cabezales de los pozos 8, 9 y 10 se encontraban impregnados con hidrocarburos

**Fotografía N° 03** Vista panorámica de los pozos productores 9 y 10, además del Pozo de inyector 8 del Yacimiento Forestal registrado con fecha 28 de marzo de 2021. Se evidencia los cabezales de los tres (3) pozos impregnados de petróleo crudo, manifestado de color negro.

67. En ese sentido, se advierte que la condición de los pozos durante la Supervisión Especial 2021-II difiere de la condición inidentificada previamente en la Supervisión Especial 2021-I, lo cual evidencia la ocurrencia de un evento entre ambas supervisiones que provocó la impregnación de los cabezales de los pozos con hidrocarburos.

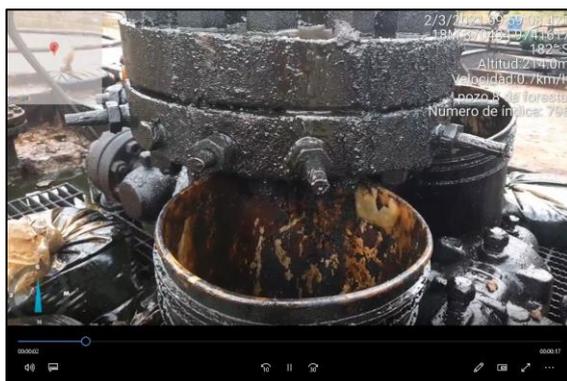
69. Así entonces, se evidencia que, de acuerdo con los medios probatorios recabados durante la Supervisión Especial 2021-II, la fuga de hidrocarburos del 01 de marzo de 2021 objeto de la denuncia ambiental, ocurrió el 26 de febrero de 2021, o quizás de manera previa dicha fecha, fuga que duró al menos hasta el 02 de marzo de 2021.

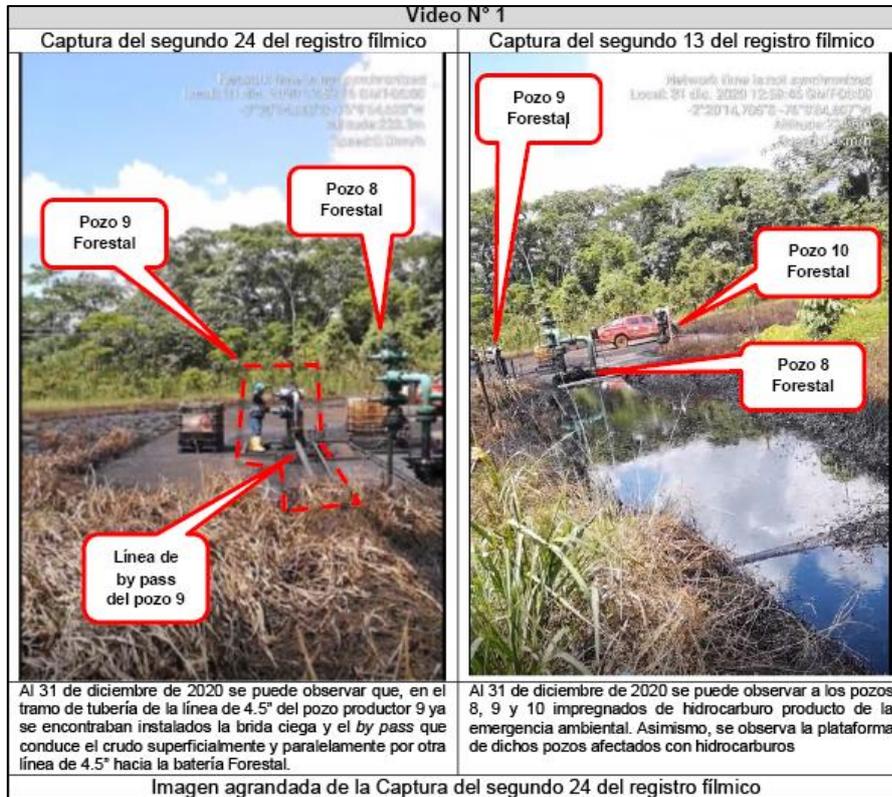
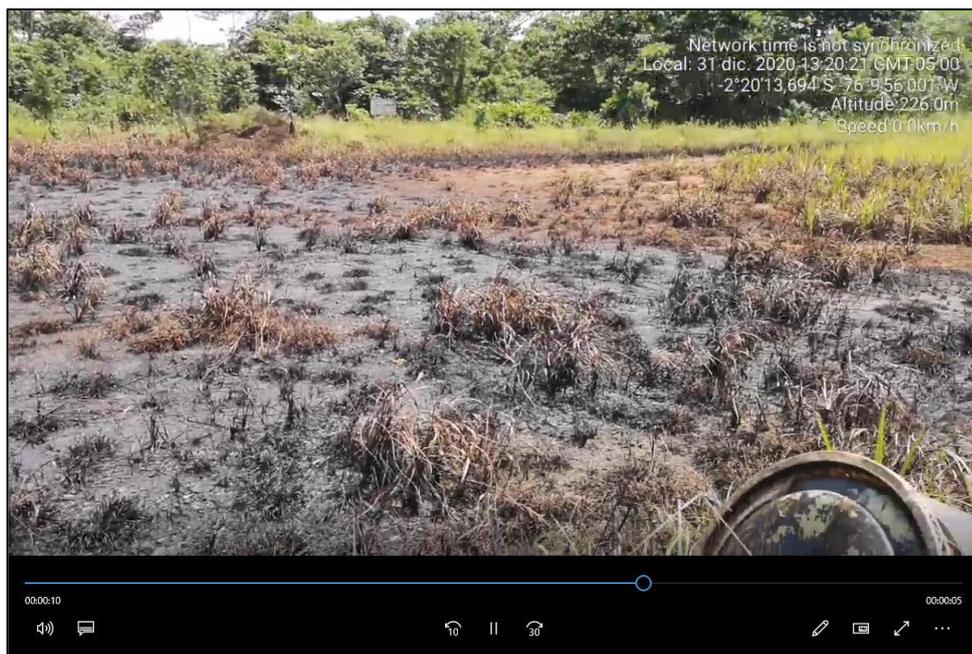
72. Al respecto, la DSEM señala que, mediante la Carta N° GSGA-GFGA-00004-202272 recibida el 12 de enero de 2022, Perupetro remitió tres (3) videos fechados al 31 de diciembre de 2020 y georreferenciados en la plataforma de los pozos 8, 9 y 10 del yacimiento Forestal.

73. De lo analizado de dicha información, la DSEM indica que se evidencia que el área identificada el 05 de febrero de 2021, ya se encontraba impregnada con hidrocarburos al 31 de diciembre de 2020.

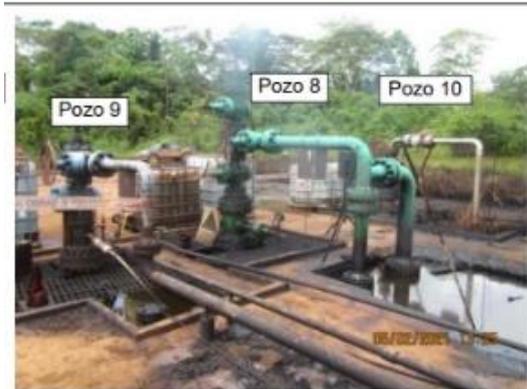
**Fotografía N° 04** Vista panorámica de los pozos productores 9 y 10, además del Pozo de inyector 8 del Yacimiento Forestal registrado con fecha 5 de febrero de 2021. Se evidencia los colores de los cabezales de los tres (3) pozos impregnados de petróleo crudo.  
**Fuente:** Acta de Supervisión suscrita el 17 de febrero de 2021.

Cabe agregar que, si bien durante la Supervisión Especial 2021-I, se identificó que los cabezales de los pozos 8, 9 y 10 se encontraban impregnados con hidrocarburos, esta condición difiere de la evidencia registrada durante el Acta de Supervisión II, tal como se observa a continuación:

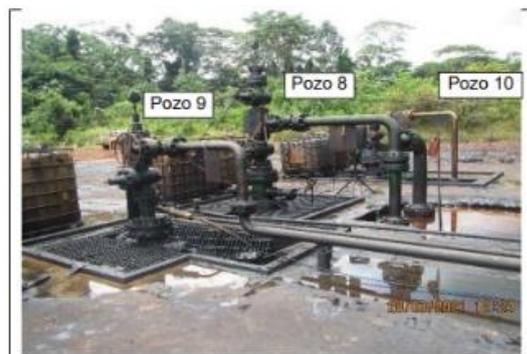
**Fotografía N° 03** Vista panorámica de los pozos productores 9 y 10, además del Pozo de inyector 8 del Yacimiento Forestal registrado con fecha 28 de marzo de 2021. Se evidencia los cabezales de los tres (3) pozos impregnados de petróleo crudo, manifestado de color negro.

<p>Aunado a ello, durante la Supervisión Especial 2021-I, también <u>se realizó la revisión de los componentes del pozo 8, determinándose que ninguna de las conexiones y/o accesorios del pozo 8 presentaban evidencia que en las mismas se hubiera producido la falla que originó el derrame de hidrocarburos.</u></p> <p>Por lo expuesto, se puede concluir que la DSEM no ha logrado demostrar que existe certeza de que el punto de origen de la emergencia ambiental detectada el 5 febrero del 2021, sea el mismo que en la emergencia ambiental del 01 de marzo de 2021.</p>
<p style="text-align: center;"><b>Supervisión Especial 2021-II</b></p> <p>De la Supervisión Especial 2021-II, realizada del 24 al 30 de marzo de 2021 en atención a la denuncia ambiental sobre un derrame de petróleo crudo en la plataforma de los pozos 8, 9 y 10, la DSEM identificó que la fuga de hidrocarburos del 01 de marzo objeto de la denuncia ambiental, ocurrió a través del minimandrell del pozo 10 del yacimiento Forestal, afectando un área de 13 264 m<sup>2</sup>, área que se sobrepone en parte al área detectada el 05 de febrero de 2021. DSEM sostiene que, de acuerdo con los medios probatorios recabados, la fuga se mantuvo al menos desde el 26 de febrero de 2021 y continuó al menos hasta el 02 marzo de 2021.</p>
