## GERENCIA DE INVESTIGACIÓN Y NORMALIZACIÓN

#### 6.1.1 Estudio Experimental para la Evaluación de Una Alternativa de Disposición de Excretas para Zonas Que Carecen de Redes Sanitarias

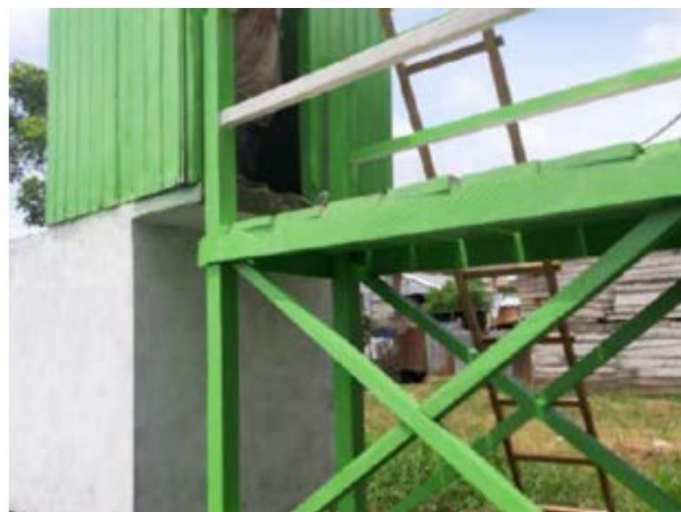
Foto 1: Núcleo sanitario luego del mantenimiento. San Pablo de la Luz, Maynas, Loreto.

A partir de las visitas técnicas de inspección y de monitoreo a los núcleos sanitarios instalados en el AAHH San Pablo de la Luz – Maynas - Loreto, realizadas en el 2019, se plantearon y ejecutaron acciones de mantenimiento de la infraestructura de los sanitarios, asimismo, se corroboró el adecuado funcionamiento del sistema en el 4to. año de uso, siempre y cuando se realicen actividades de acompañamiento y capacitación a los usuarios. A partir de los resultados de los análisis se propusieron criterios generales a ser tomados en cuenta para la disposición final de los lodos provenientes de los núcleos sanitarios.

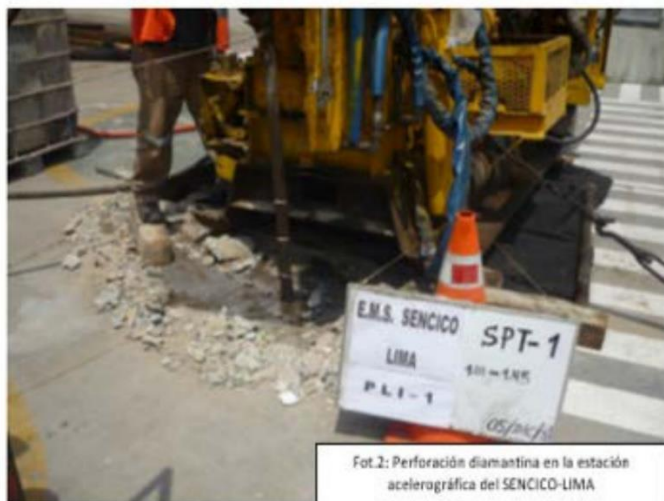
Foto 2: Perforación diamantina en la estación acelerográfica del SENCICO - LIMA.

Culminación de los ensayos geotécnicos-geofísicos del terreno de ubicación de las estaciones acelerométricas de las Gerencias zonales SENCICO de Lima, Trujillo, Ica, Arequipa y Tacna. Elaboración del informe final del estudio, el cual ha sido incorporado a la página web de SENCICO, e incluye para cada estación considerada, registros de campo, ensayos de laboratorio, exploraciones geofísicas: ensayos de refracción sísmica, ensayos MASW 1D, MASW 2D, ensayos MAM, microtemores, Down – Hole, condiciones de campo, parámetros dinámicos y clasificación sísmica.

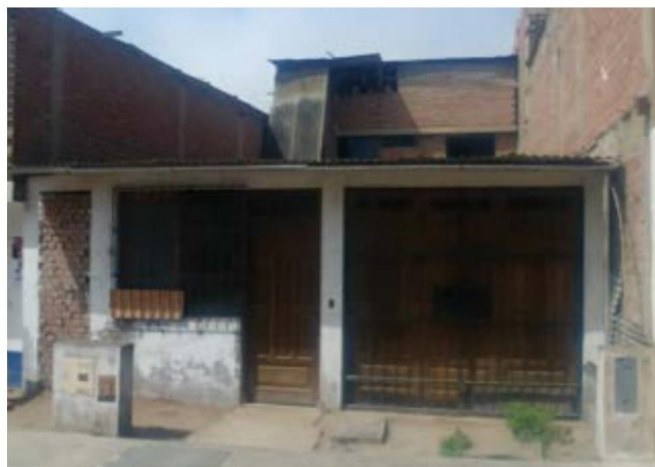
Foto 4: Vivienda Sector VII, Grupo 4, Manzana C, Lote 2 Villa El Salvador

- Se realizó la actualización de la información de las seis viviendas seleccionadas, habiéndose efectuado el levantamiento de campo correspondiente, el que incluyó además de los detalles estructurales y arquitectónicos, la evaluación del tipo de suelo y la inspección de la cimentación en cada caso. Se han elaborado los planos actualizados de las viviendas.

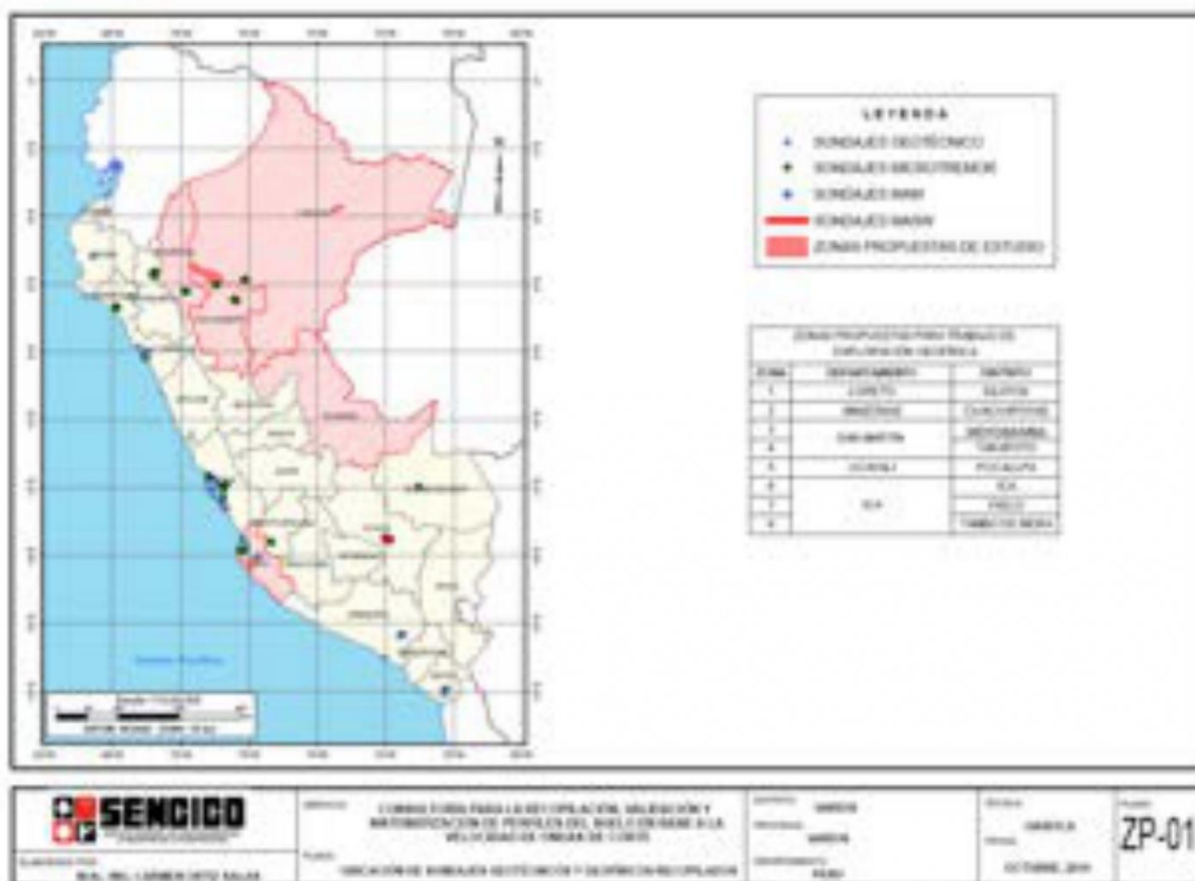
Foto 6: Propuesta de 08 zonas con suelos blandos

Definición de zonas del territorio nacional con suelo tipo S3, para realización de estudios geotécnicos – geofísicos.

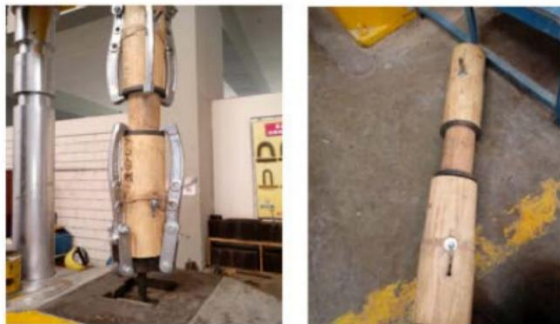
Foto 7: Ensayos de tracción en uniones colineales.

Se realizaron en el laboratorio de ensayo de materiales de la UNI, ensayos de contracción, compresión, tensión, corte y flexión en las probetas de bambú, y ensayos de tracción en uniones estructurales de bambú, reforzadas con varilla de acero, mortero cemento: arena y zuncho metálico.

El estudio permitió corroborar que las piezas de bambú que presentan mejores condiciones en cuanto a resistencia mecánica son las que tienen los nudos más cercanos; asimismo se corroboró la ventaja significativa del uso de los zunchos frente a uniones sin refuerzo determinándose valores de hasta 87% superiores en el caso de uniones diagonales de 30°.

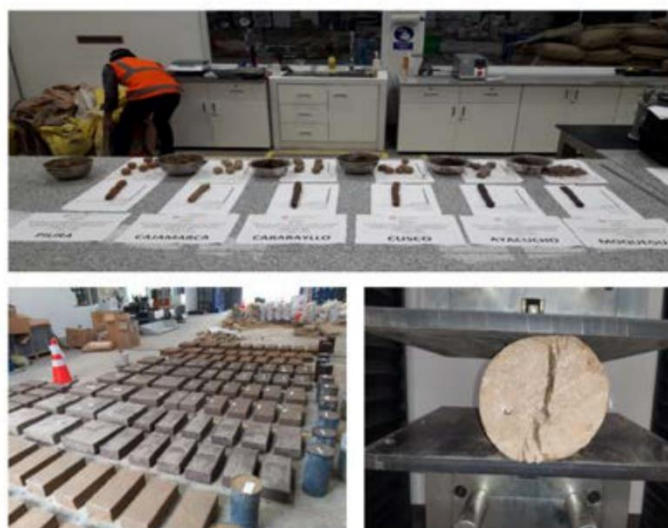
Foto 13: Ensayos realizados en la Universidad de Lima.

Se realizaron en el Laboratorio de Ensayo de Materiales de la Universidad de Lima, ensayos de granulometría, límites de Atterberg, contenido de sales, sulfatos y cloruros, ensayos de consistencia de la tierra, ensayos de compresión en cubos, unidades de adobe y prismas, ensayos de tracción y ensayos de adherencia para la caracterización del material suelto proveniente de las localidades de Piura, Lima, Moquegua, Cajamarca, Ayacucho y Cusco; asimismo se elaboraron unidades (adobes) con diferentes mezclas tierra – paja, los que fueron sometidos posteriormente a ensayos de compresión axial, se elaboraron también prismas y muretes que fueron ensayados a compresión, adherencia y ensayos de mortero en prismas.
