**GUÍA PRÁCTICA PARA LA REDUCCIÓN DEL RIESGO  
CATASTRÓFICO POR TSUNAMI EN EL PERÚ**

**Julio Kuroiwa Horiuchi**

SENCICO  
Servicio Nacional de Capacitación  
Para la industria de la Construcción

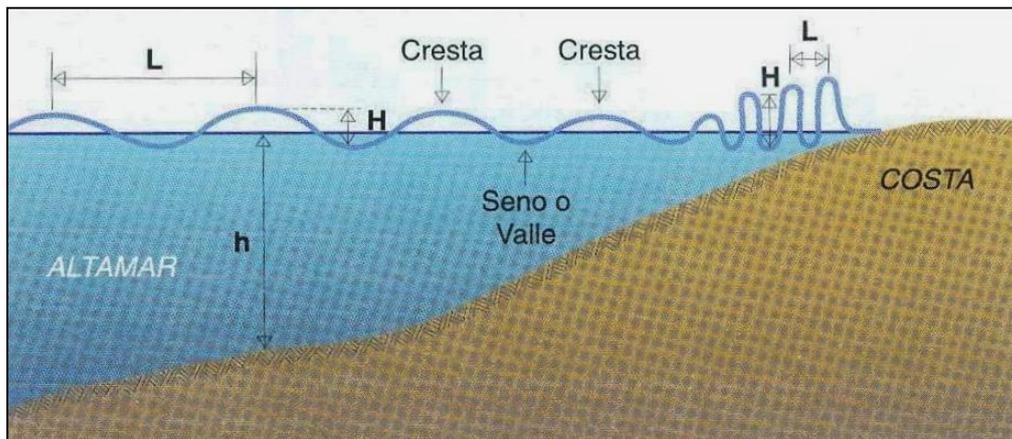
F-1.01. Gráfico que representa el tsunami en alta mar y en la costa

Por tratarse de trenes de ondas marinas, los tsunamis se caracterizan por su período, altura de onda, longitud de onda y velocidad de propagación, que son atributos comunes a ellos, F-1.01 y F-1.06.

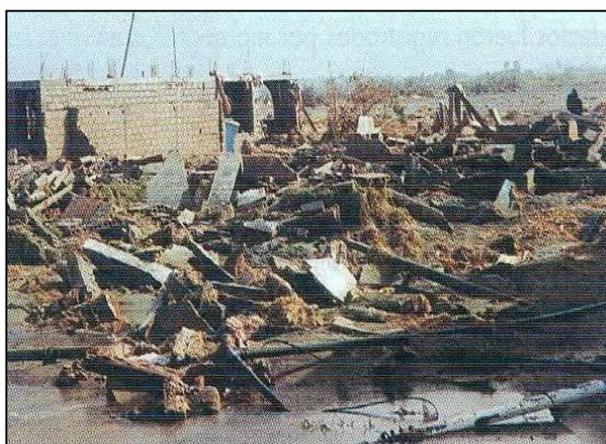
**F-1.03.** Daños causados en viviendas con bloques de concreto en el balneario al sur de Camaná, en 2001-06-03.

Ejemplo de los daños más importantes causados por el tsunami de 2001-06-23 se ilustran en la F-1.03, donde se puede observar que la fuerza hidrodinámica de las olas ha hecho colapsar muros de bloques de concreto. El derrumbe de la casa de playa que se muestra en la F-1.04, fue causado por la erosión en la fase recesiva de la corriente de agua. Según información recibida en la CTAR-Arequipa, al sur de Camaná se perdieron las cosechas y quedaron salinizadas unas 2 mil hectáreas de terreno de cultivo, tal como se muestra en la F-1.05.

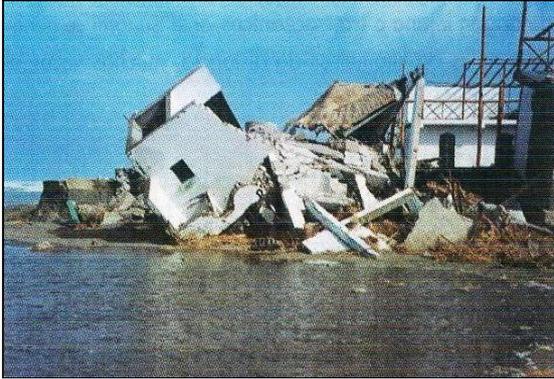
**F-1.04.** Casa de playa al sur de Camaná que colapsó por erosión en su cimentación.

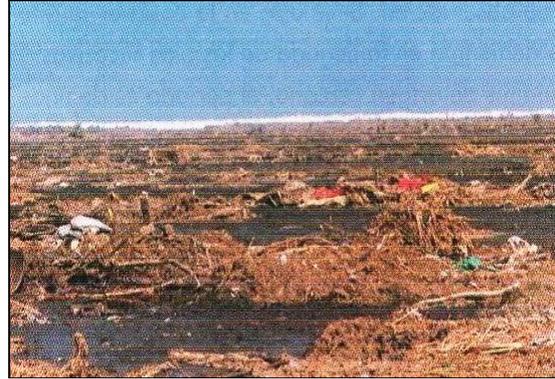
**F-1.05.** Cultivos arrasados por tsunamis al sur de Camaná. Pozas de arroz y plantaciones de zapallos quedaron destruidas y el suelo salinizado, el cual según C-TAR Arequipa volvió a la normalidad a los 2-3 años.

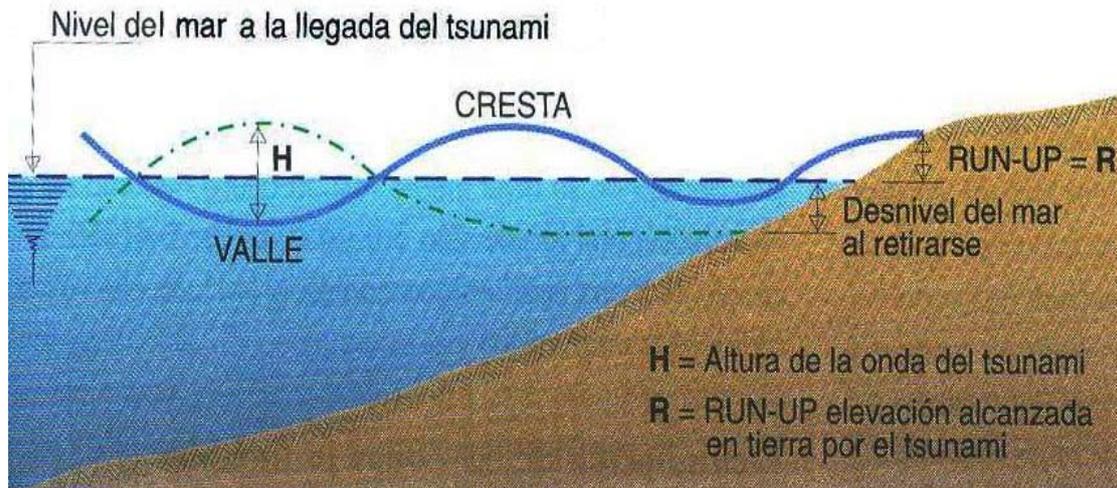
**F-1.06.** Esquema del *run-up*, R, que es la máxima altura que alcanza el tsunami en tierra.

Es la altura que alcanza el tsunami en tierra F-1.06. En general decrece a razón de 1%, cuando se interna en tierra, debido a la pérdida de energía por la fricción sobre el suelo. Por ejemplo, en Camaná la altura de ola de 6 m avanzó 600 m tierra adentro. Si encuentra formaciones verticales como en la Costa Verde en Lima, la ola treparía unos metros. La energía cinética se transforma a energía potencial y se eleva. En Sanrikú, Japón, para rechazar una ola que trepa el muro de defensa se le da una curvatura hacia el mar, tal como se aprecia en la F-1.14.

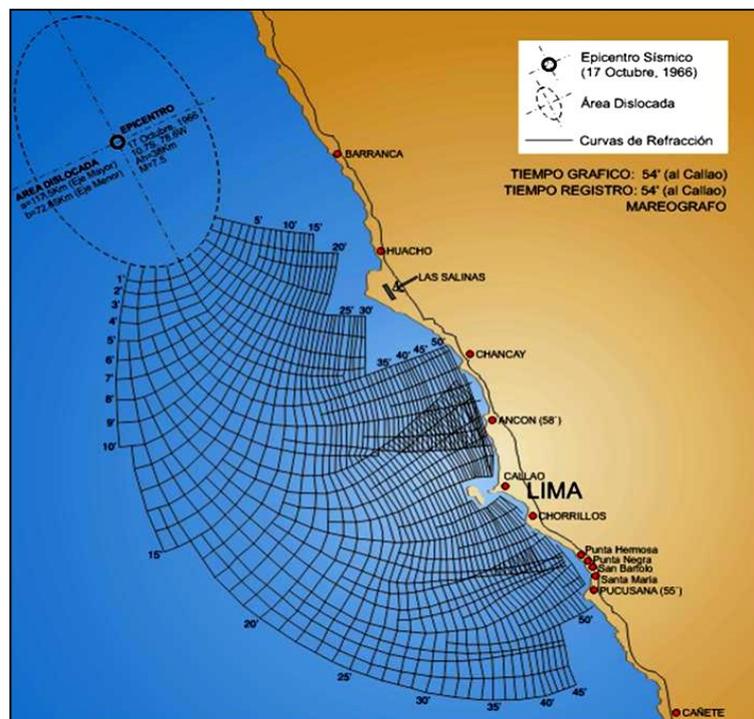
**F-1.07.** Curvas de refracción del tsunami del 17 de octubre de 1966. El tiempo de viaje de las olas desde el origen hasta el Callao fue de 54 minutos. Ref. Tesis Ing. Civil, UNI, de Alberto Delgado y Celia García (1982).

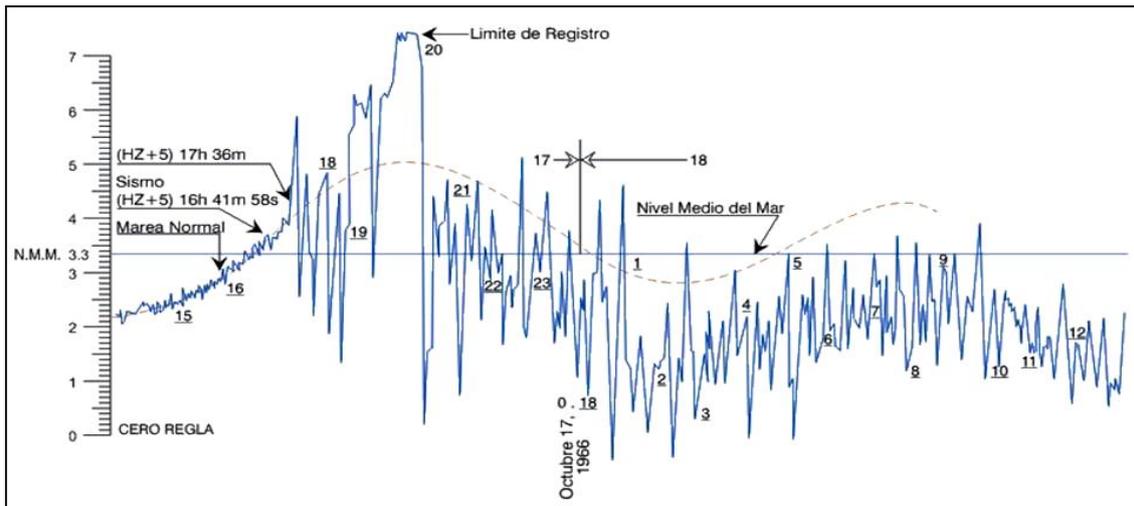
**F-1.08.** Mareograma registrado en el Callao el 17 de octubre de 1966. La marca del sismo fue a las 16h 41 min 58s. El tsunami llegó al Callao a las 17h 36min. y la diferencia también fue 54 min. Obsérvese que la llegada de la ola de mayor altura coincidió con el máximo de la marea que sobrepasó el límite de la regla. (Registro cortesía DHN de la Marina de Guerra del Perú)

Asimismo en la F-1.08 la ola más alta llegó a las 20:00 h, coincidiendo con la marea alta y sobrepasó el límite de la regla de medición. Eso causó la inundación de la parte angosta de La Punta, Callao, donde se ubica el Colegio Dos de Mayo, sin causar mayores daños ni víctimas.

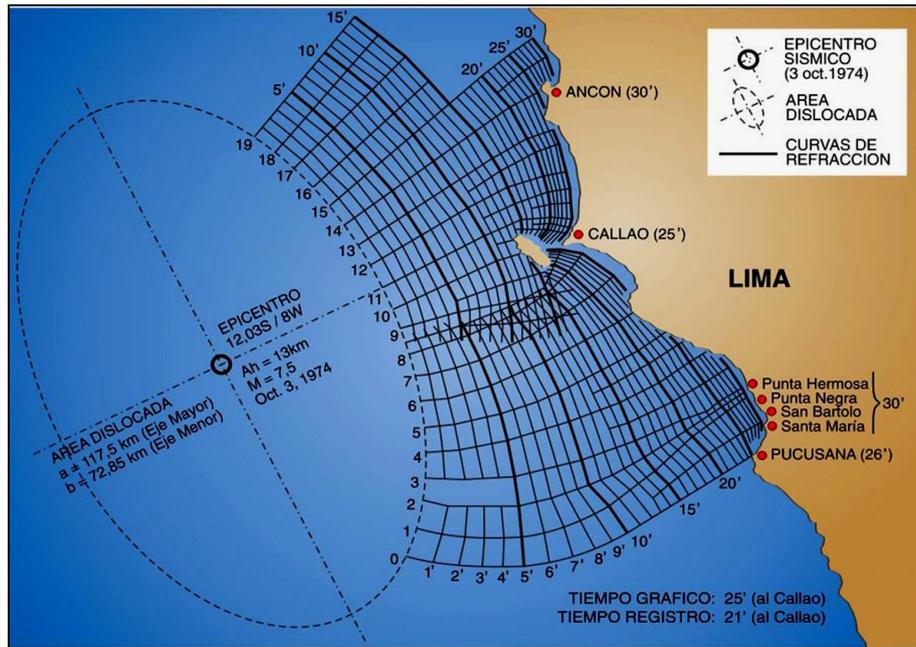
**F-1.09.** Diagrama de refracción del tsunami del 3 de octubre de 1974. El epicentro del sismo se ubicó frente al Callao, la posición más desfavorable, pues da el mínimo tiempo de llegada de la primera ola. Observe como la isla San Lorenzo divide el tsunami en dos frentes y La Punta es atacada por el norte y por el sur.

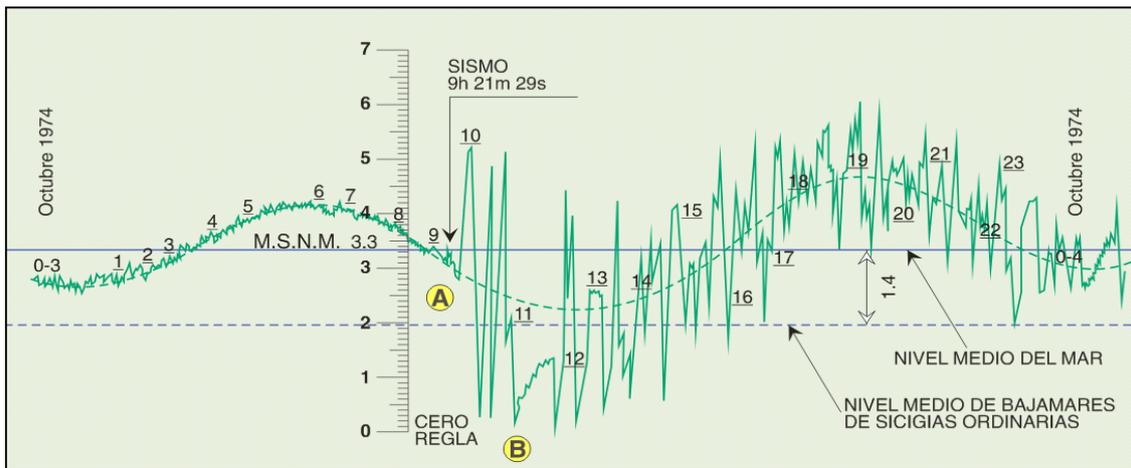
**F-1.10.** Mareograma registrado en el Callao el 3 de octubre de 1974. La marea estaba bajando, el sismo ocurrió a las 9 h 21 min 29 s; a las 10:00 h. la primera ola alcanzó su máxima altura y no hubo inundación, pero el nivel del mar comienza a subir

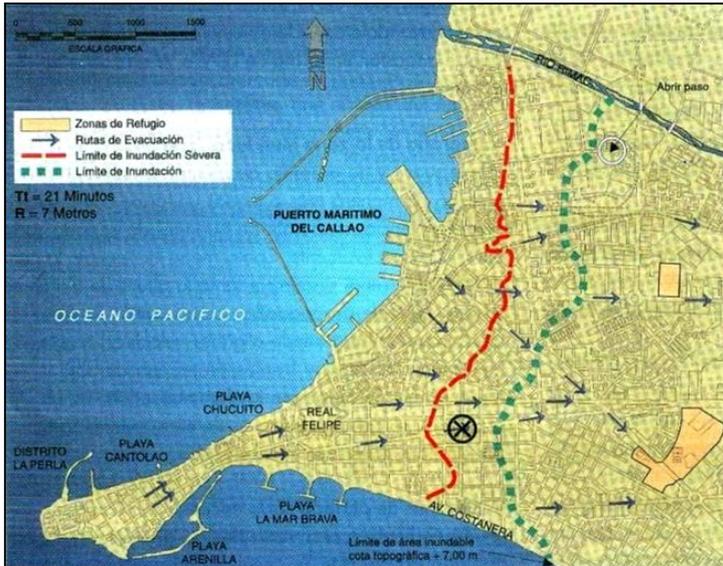
**F-1.11.** Mapa de inundación del Callao, por tsunami. La marca "X" indica donde quedó varado el barco San Fermín.

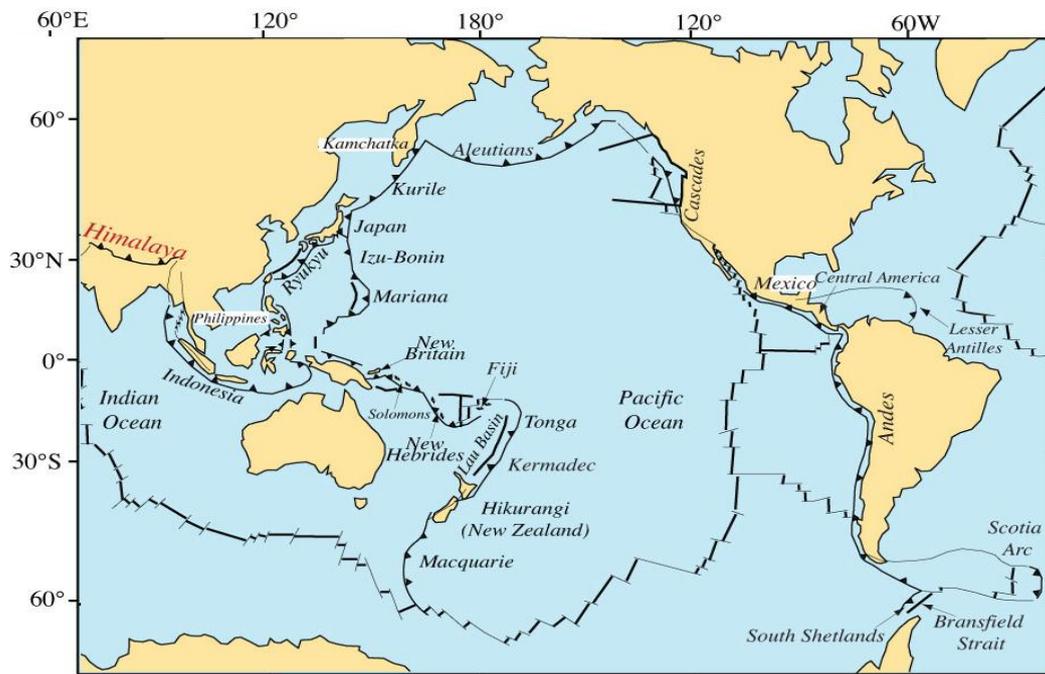
**F-2.01.** Zonas de subducción en la cuenca del océano Pacífico, donde ocurre el 80% de los sismos, actividad volcánica y tsunamis. Allí ocurrieron los megaterremotos de Maule, Chile, 2010 y el de Tohoku-Oki de 2011.

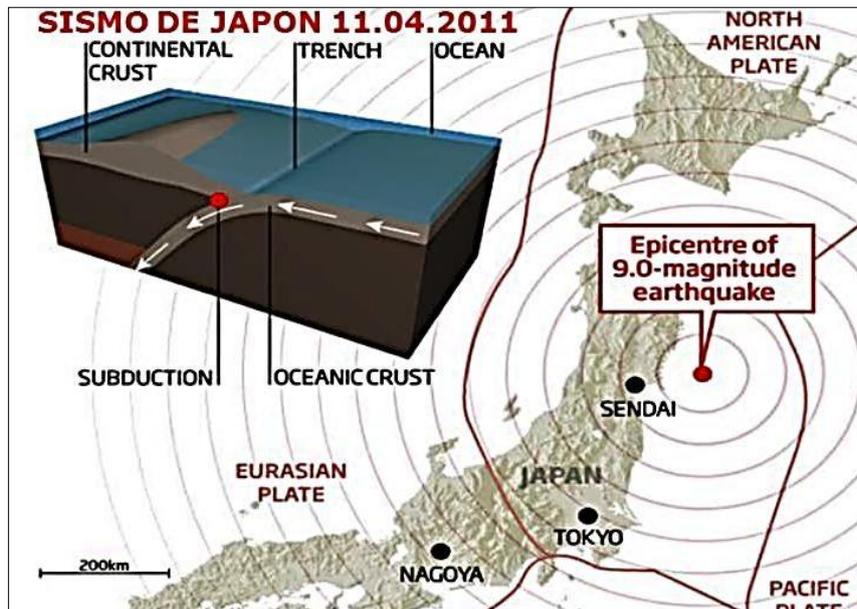
**F-2.02.** Placas tectónicas que generaron el terremoto y tsunami de Tohoku-Oki el 11 de marzo de 2011. El diagrama en la parte superior izquierda muestra cómo la placa del Pacífico se introduce debajo de la placa Norteamericana, donde se ubica el sector norte de Honshu

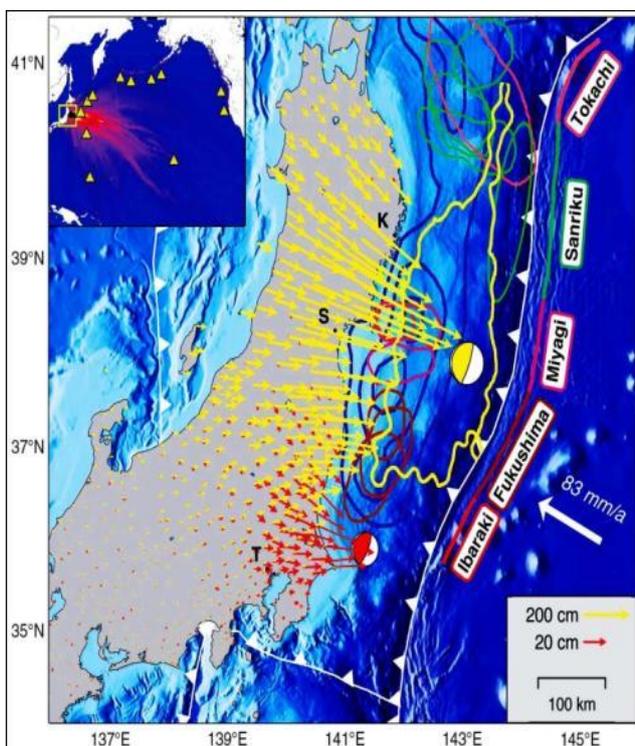
**F-2.03.** Desplazamientos horizontales de oeste (W) a este (E), vectores amarillos; evento principal, vectores naranja de una réplica el SW del evento principal.

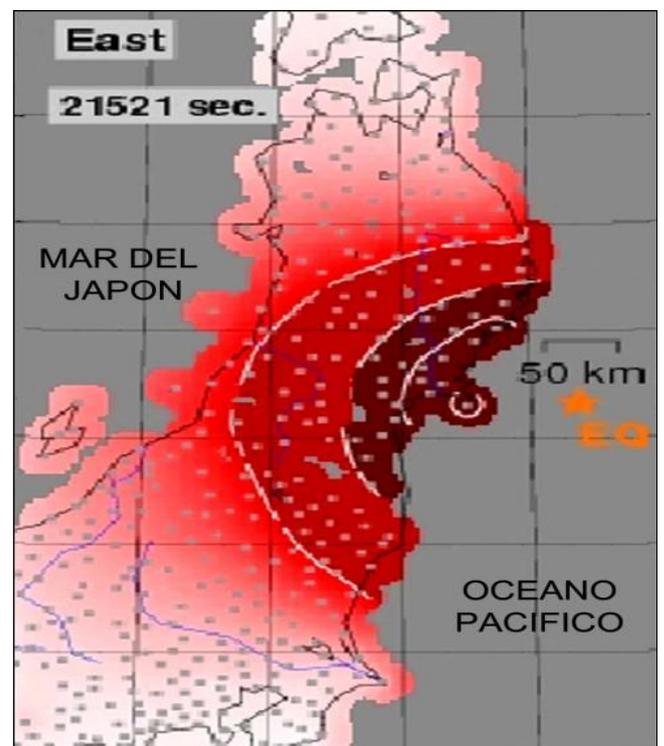
**F-2.04.** Desplazamientos horizontales en NW, isla Honshu de W a E. en la península, 4.2 m y cerca al mar de Japón de 1.0 m.

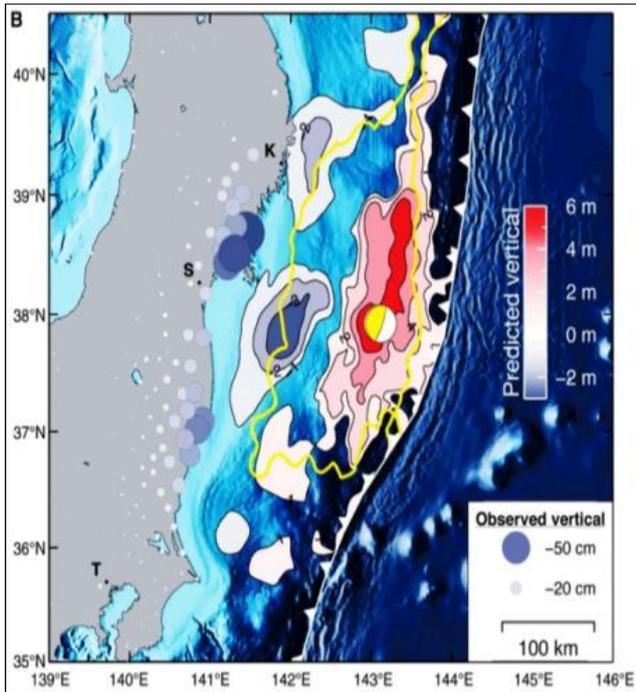
**F-2.05.** Desplazamientos verticales durante el evento principal. En rojo, levantamientos; en azul, hundimientos.

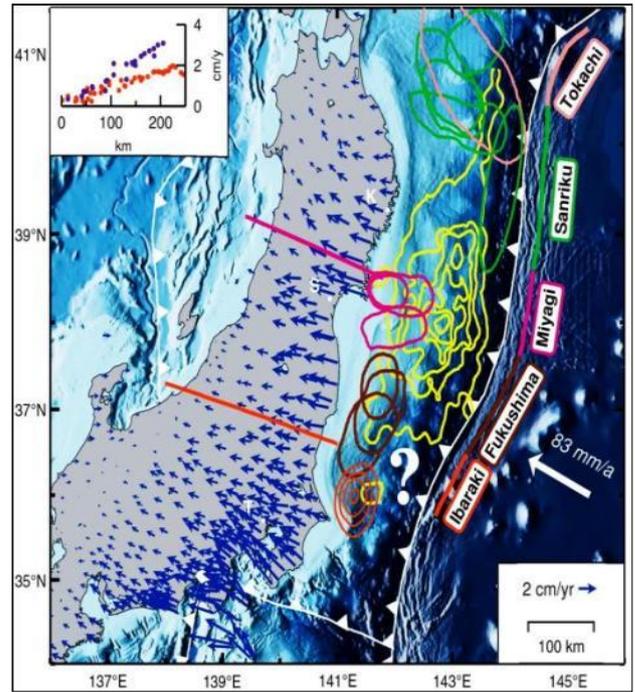
**F-2.06.** Desplazamientos horizontales intersísmicos del norte de la isla Honshu. Nótese la escala de desplazamiento de 2 cm/año y la escala geográfica de 100 km. La mayor velocidad de desplazamiento se da cerca de La costa este de Honshu.

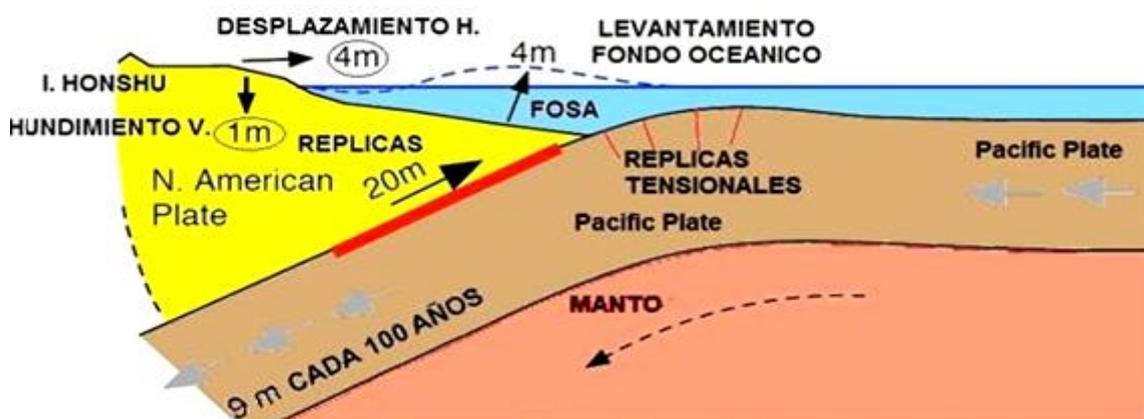
**F-2.07.** Desplazamientos a lo largo de un corte oeste – este de Honshu a través de La zona donde se generó el gran terremoto. Nótese que en el borde del mar la placa se ha desplazado 4 m horizontalmente y se ha hundido 1 m. El fondo oceánico se ha levantado 4 m y ha ocurrido un desplazamiento interplaca de 20 m. Nótese que La placa que subduce se introduce a razón de 9 cm/año y que las grietas en la placa del Pacífico generan réplicas tensionales. Obsérvese que el brusco levantamiento del fondo oceánico fue el movimiento que generó el gran tsunami.

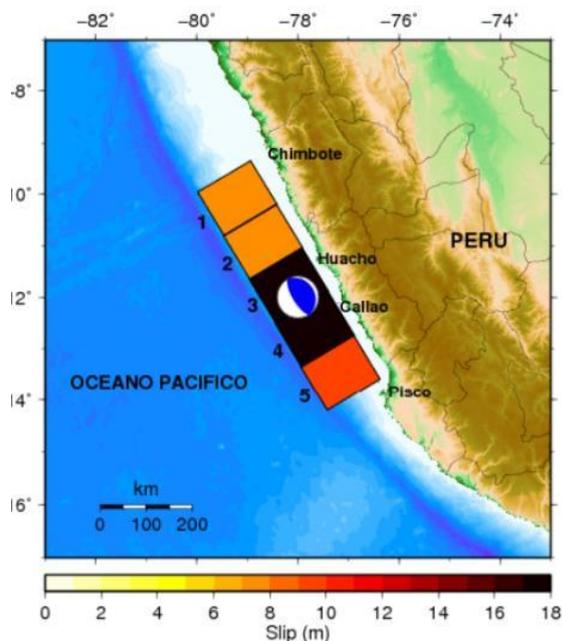
**F-2.08.** Segmentos de la fuente sísmica (distribución del deslizamiento).

Distribución del deslizamiento para cada uno de 5 segmentos.- Las coordenadas corresponden a la esquina inferior izquierda y la profundidad de la parte superior a lo largo de las fallas del eje vertical.

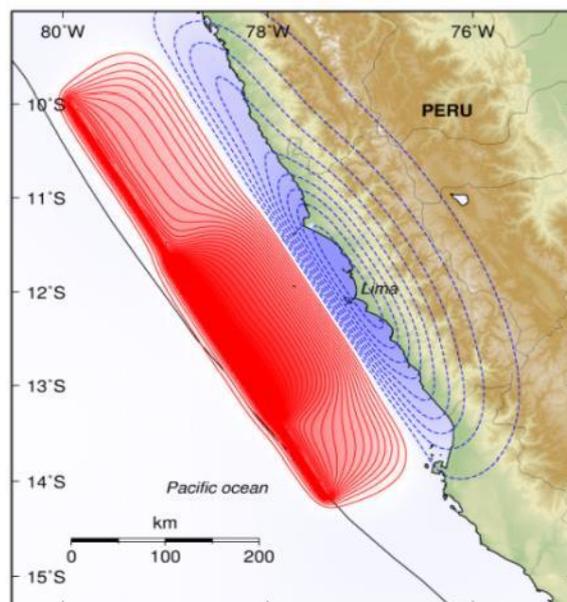
**F-2.09.** Deformación inicial del lecho marino. Nótese que la mayor deformación se produce entre Barranca y Cañete.

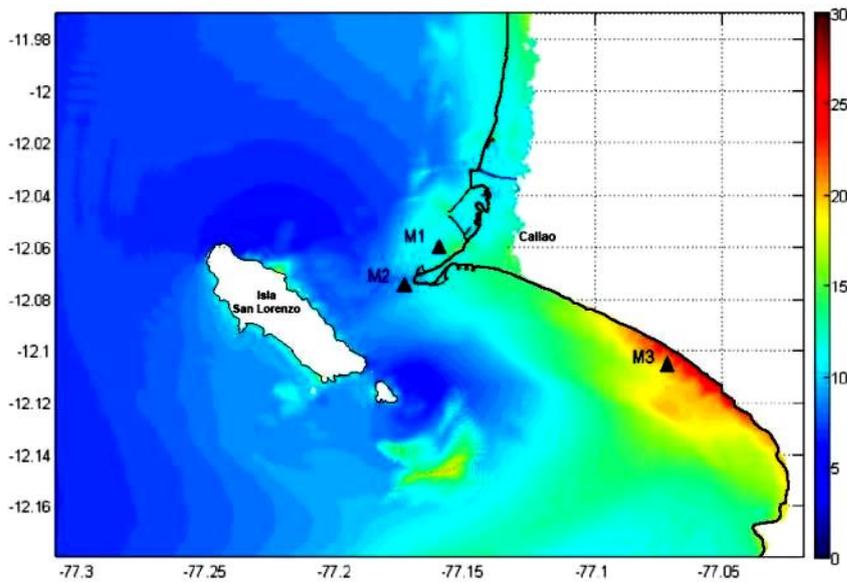
**F-2.10.** Mapa de Inundación para la bahía del Callao y Miraflores. La altura en rojo corresponde a Miraflores. M1, M2 y M3: mareógrafos virtuales. (Fuente Jiménez et. al., 2013).

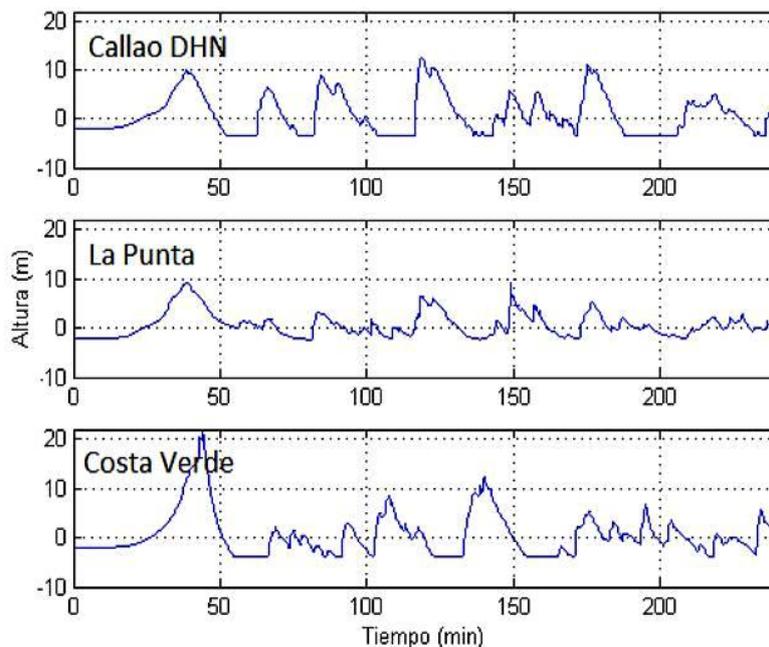
**F-2.11.** Mareogramas virtuales. La altura de la primera ola en el Callao fue de 10 m. y la más alta fue la cuarta ola que llegó a unos 11,2 m, en La Punta fue de 9,5 m., mientras que la máxima altura fue de 22,0 m en Costa Verde.

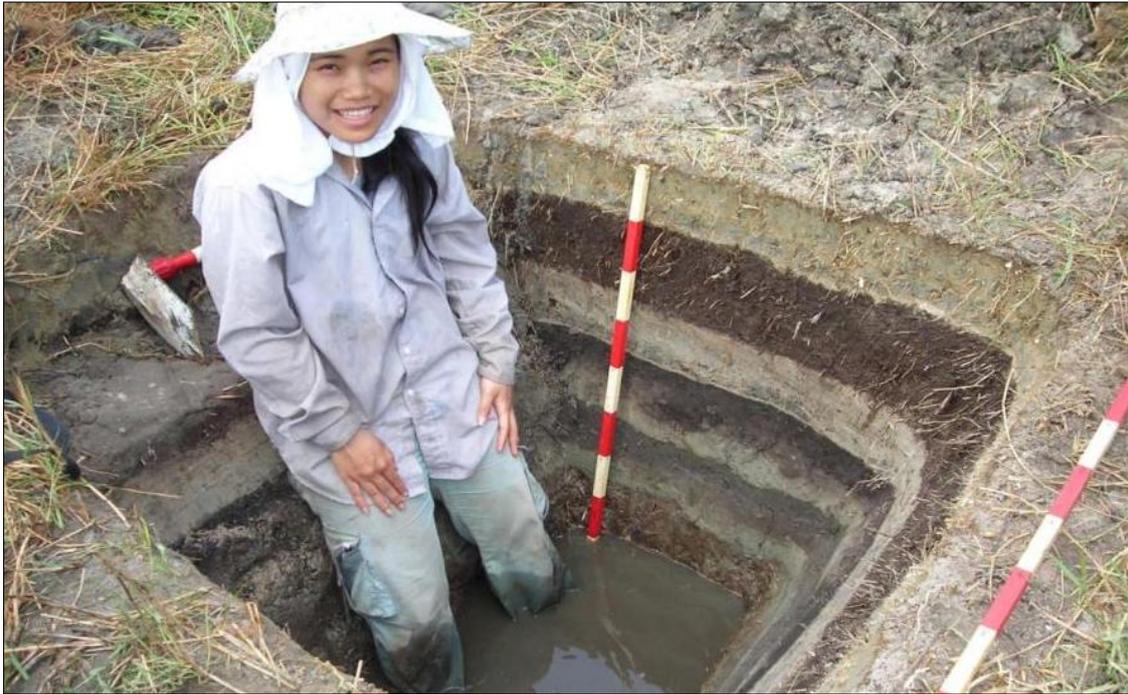
El intercalamiento de 4 estratos de arena y de tierra que fueron cubriendo los estratos de arena dejados por tsunamis anteriores, se parece a un pastel de leche (blanco) y chocolate (tierra marrón oscuro).

El jalón que se muestra tiene marcas rojas y blancas de 10 cm de longitud, de tal manera que el segmento mostrado encima del nivel de agua es de unos 80 cm, y los 8 estratos de arena y tierra, tienen unos 10 cm de espesor en promedio.

**F-2.14.** La Dra. Kruawaun Jankaew, geóloga de la Universidad Chufanfon de Tailandia muestra una excavación, que identificó en una playa de Tailandia, donde se observa claramente el último estrato depositado por el tsunami del océano Índico del 26 de diciembre de 2004. El proyecto de investigación fue auspiciado por el Programa de los EE.UU. del Sistema de Alarma Contra Tsunamis del océano Índico (US, IOTW, sigla en inglés). Fuente U.S. IOTWS Program Final Progress Report. 1 August 2005 – 31 March, USA AID/Asia.

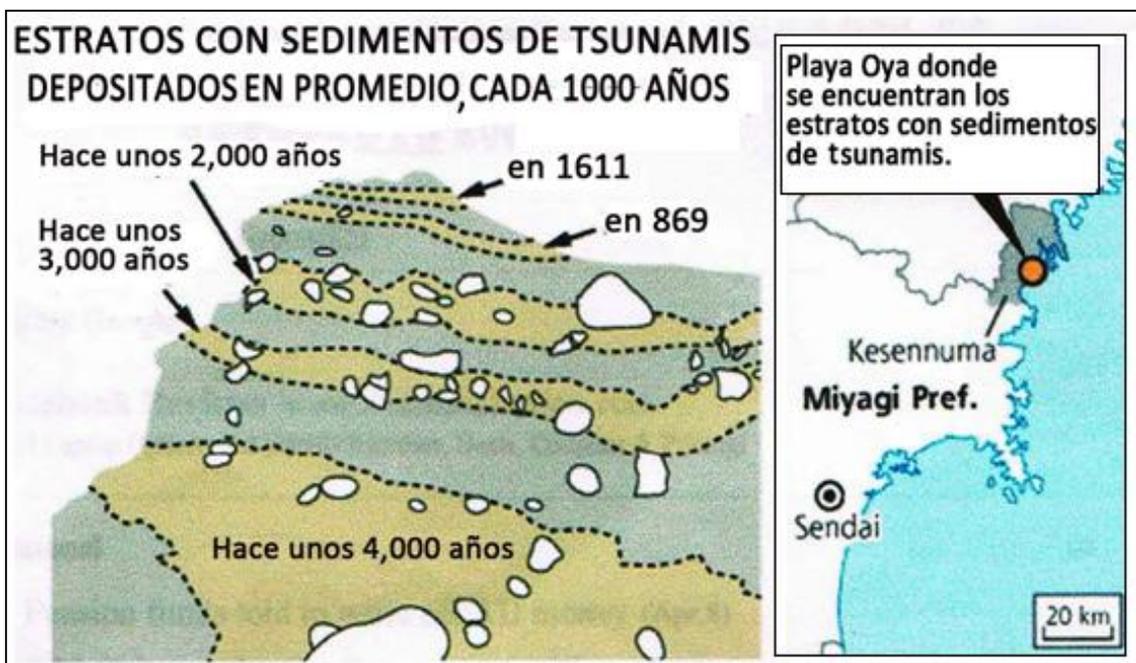
**F-2.15.** Sedimentos depositados por grandes tsunamis en un acantilado en Kesennuma, en la costa de Sanriku, prefectura de Iwate, Japón, aproximadamente cada 1,000 años. Fuente: Daily Yomiuri on line.

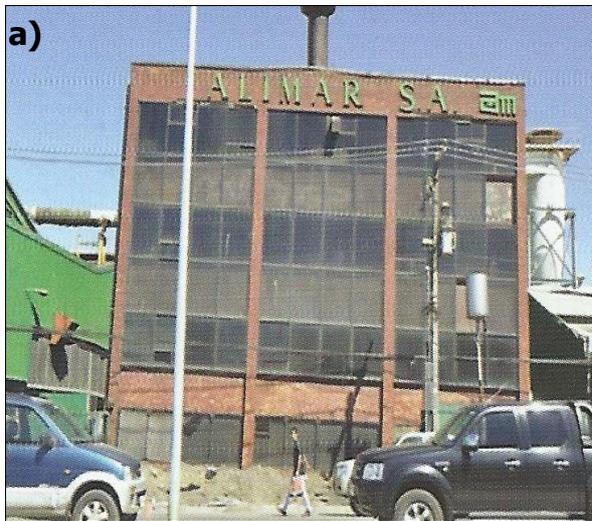
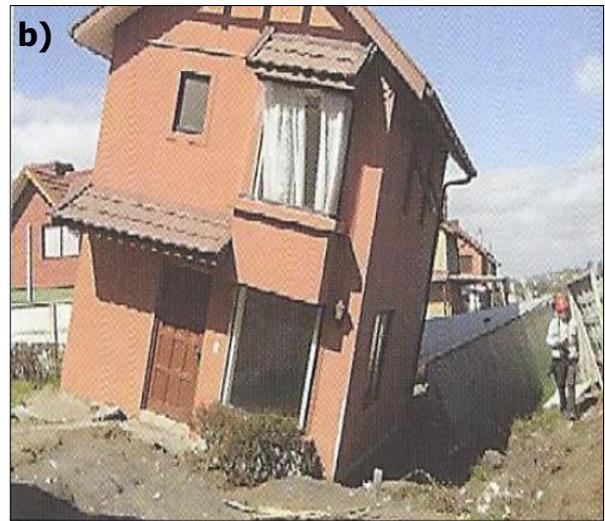
F-3.03 a y b. Inclinación de edificios por asentamiento diferencial, causado por licuación de suelos.

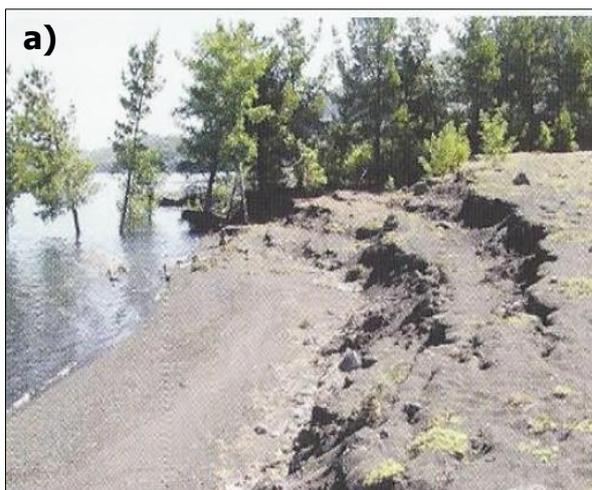
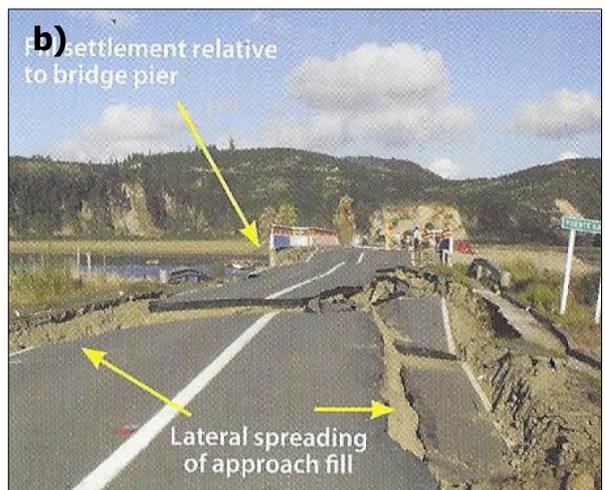
F-3.04 a y b. Licuación de suelos al borde de ríos y desplazamiento lateral hacia el curso del agua.

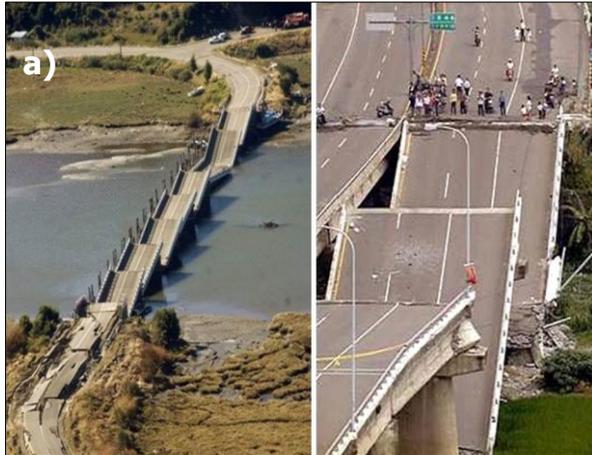
a) Destrucción de uno de los puentes por licuación de suelos.

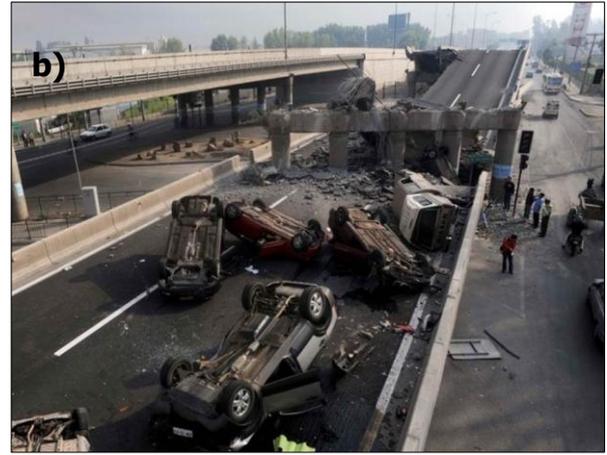
b) El terremoto de Chile de 2010 ocurrió a las 3:00 a.m. A esa hora había tráfico intenso en la zona urbana.

**F-3.05.** Daños en puentes en Chile, por licuación de suelos en 2010.

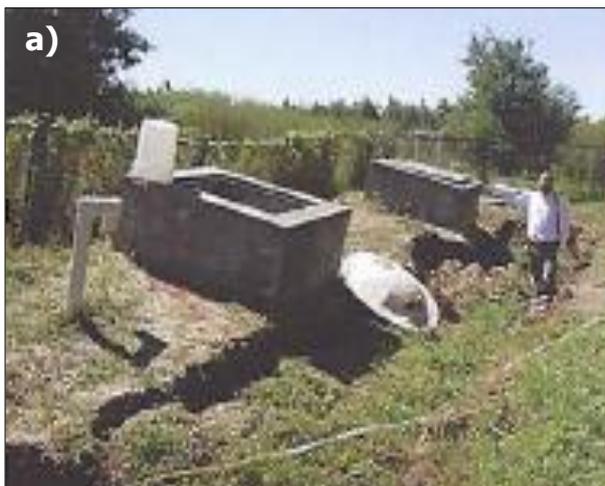
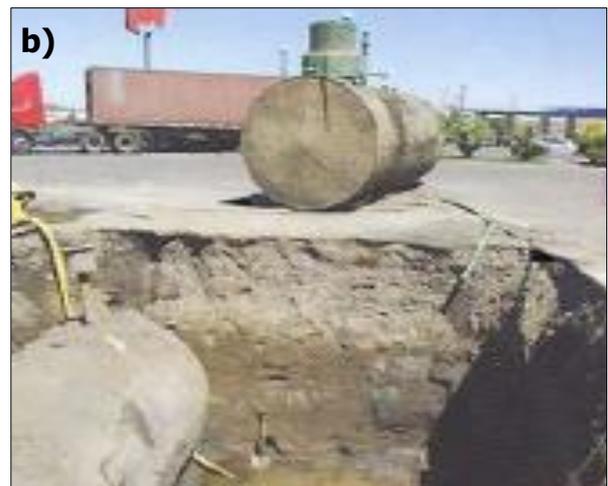
**F-3.06 a y b.** Flotación de cajas de desagüe y tanque de combustible por licuación de suelos.

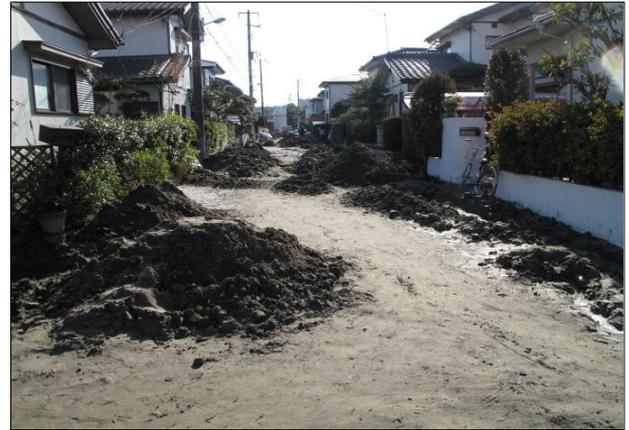
**F-3.08.** En las calles hubo gran cantidad de eyección de arena, llegando en algunos lugares a formarse estratos hasta de 0.45 m de altura. Nakai y Sakiguchi (2012).

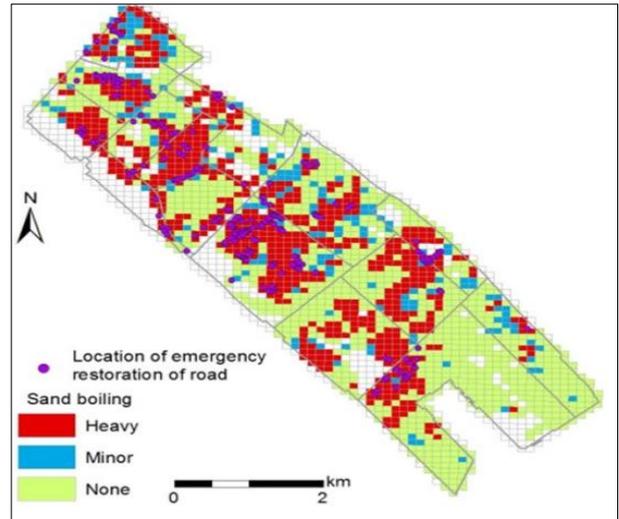
b) Distribución de áreas de licuación de suelos. Ref. Nakai y Sakiguchi (2012).

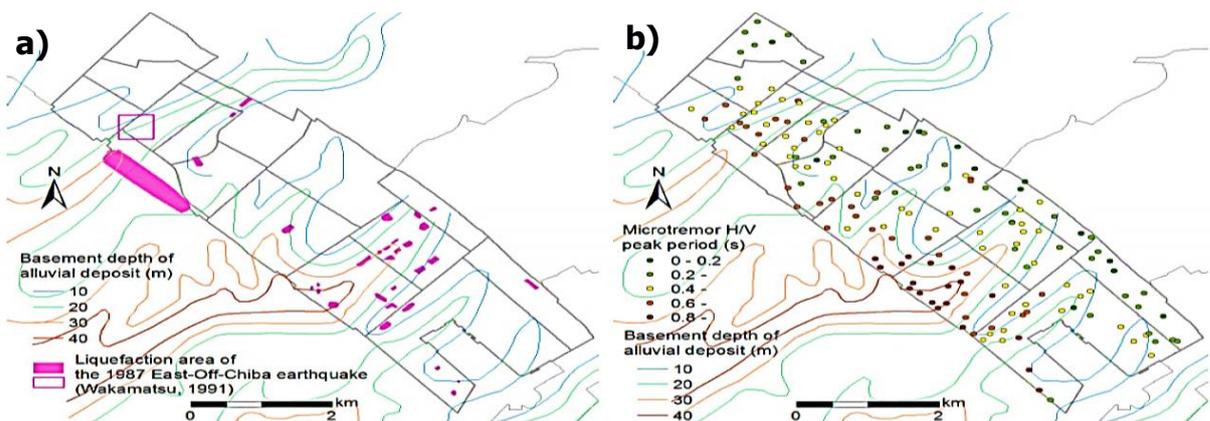
**F-3.10 a y b.** Las marcas rojas indican dónde históricamente ha ocurrido licuación de suelos. La barra roja dónde ocurrieron las mayores licuaciones de suelos durante el terremoto del este de Chiba de 1987. En los períodos predominantes del estrato superficial del suelo y mediante mediciones de microtrepidaciones. Nótese que los puntos rojos indican períodos predominantes del suelo mayores a 0,6 s, y el sector noreste, a unos 1,2-2,0 km de la orilla del mar, con puntos azules y verdes, períodos entre 0,1 y 0,45 s, indicando que el espesor del suelo aluvial es menor.

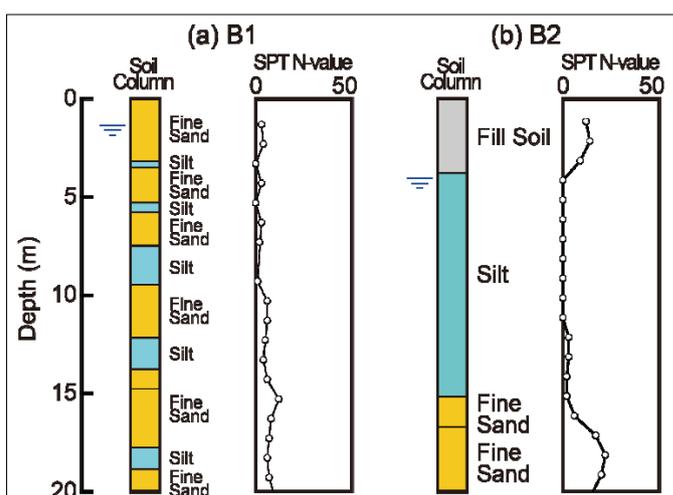
**F-3.11.** Perfiles de suelo B<sub>1</sub> y B<sub>2</sub>, con períodos de vibraciones similares en la superficie. En B<sub>1</sub> hubo severa licuación de suelos, pero no en B<sub>2</sub>.

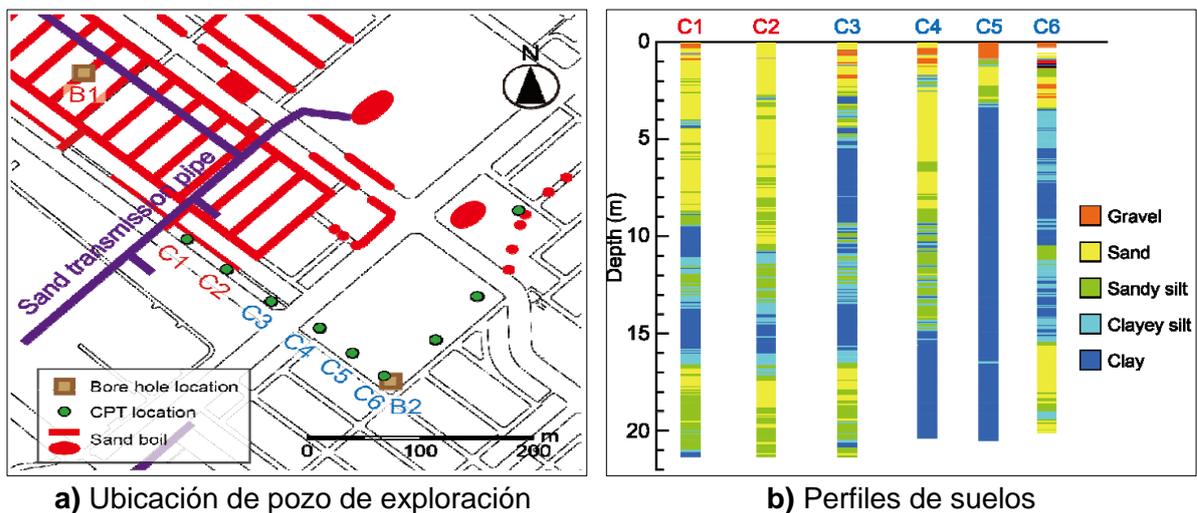
**F-3.12a** y **b**. Ubicación de perfiles de los pozos de exploración C<sub>1</sub> al C<sub>6</sub>. Nótese la ubicación de los pozos B<sub>1</sub> y B<sub>2</sub> mencionados anteriormente, sus entornos y las características del suelo.

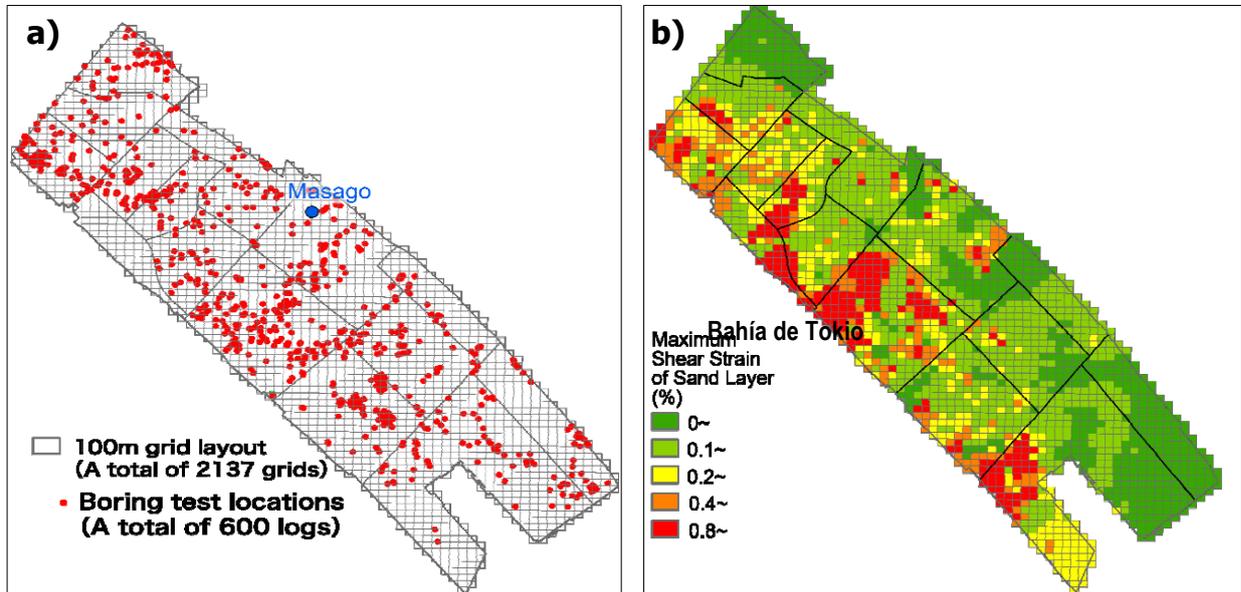
**F-3.13a y b.** El área investigada fue dividida en cuadrantes de 100 m x 100 m resultando 2137 unidades, donde se efectuaron 600 pozos explorados. En b) Se muestran las máximas deformaciones unitarias por corte en estratos de arena. Nótese que los valores altos se ubican cerca de la línea costera y fueron los lugares donde ocurrió licuación de suelos con mayor severidad.

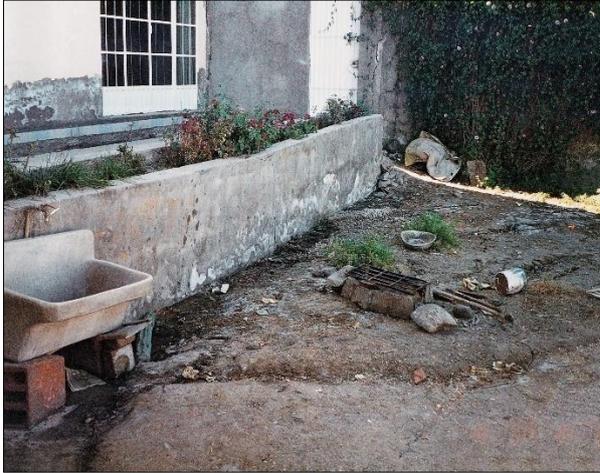
**F-3.14.** Hundimiento de suelo y grieta en suelo causado por licuación de suelo, por tener suelo granular fino y la napa freática a muy poca profundidad.

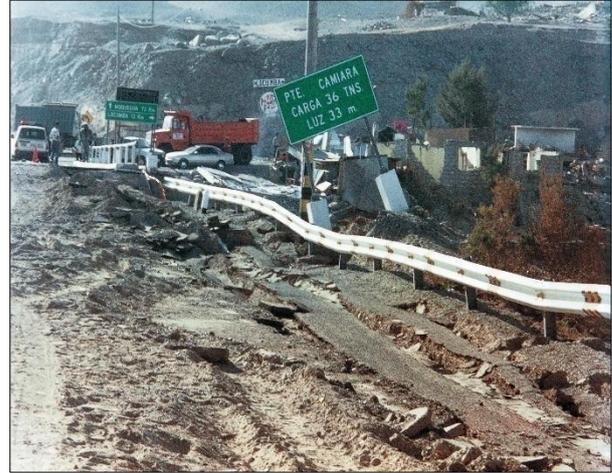
**F-3.15.** Licuación de suelos y desplazamiento lateral del suelo en la aproximación sur al puente Camiara de la Carretera Panamericana Sur.

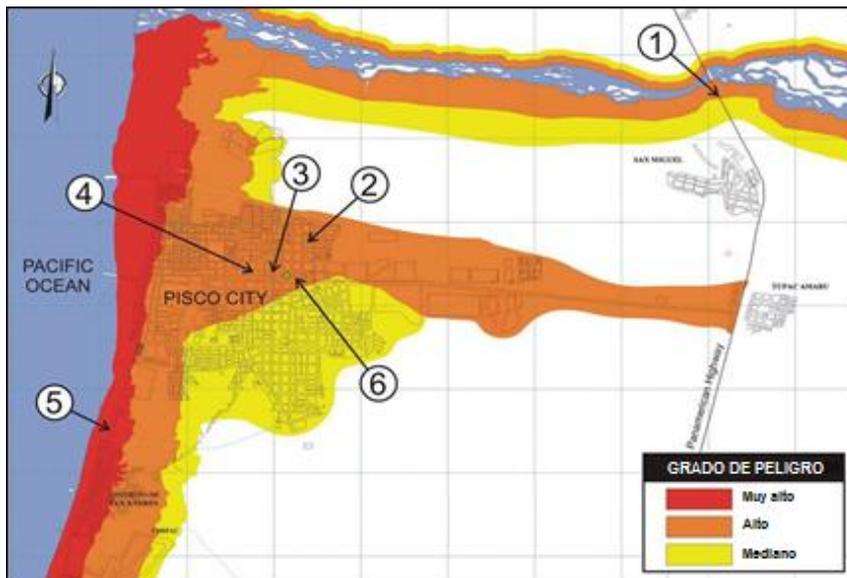
**F-3.16.** Mapa de peligros de Pisco y San Andrés, elaborado en 2001-2002 por el PCS INDECI/PNUD.

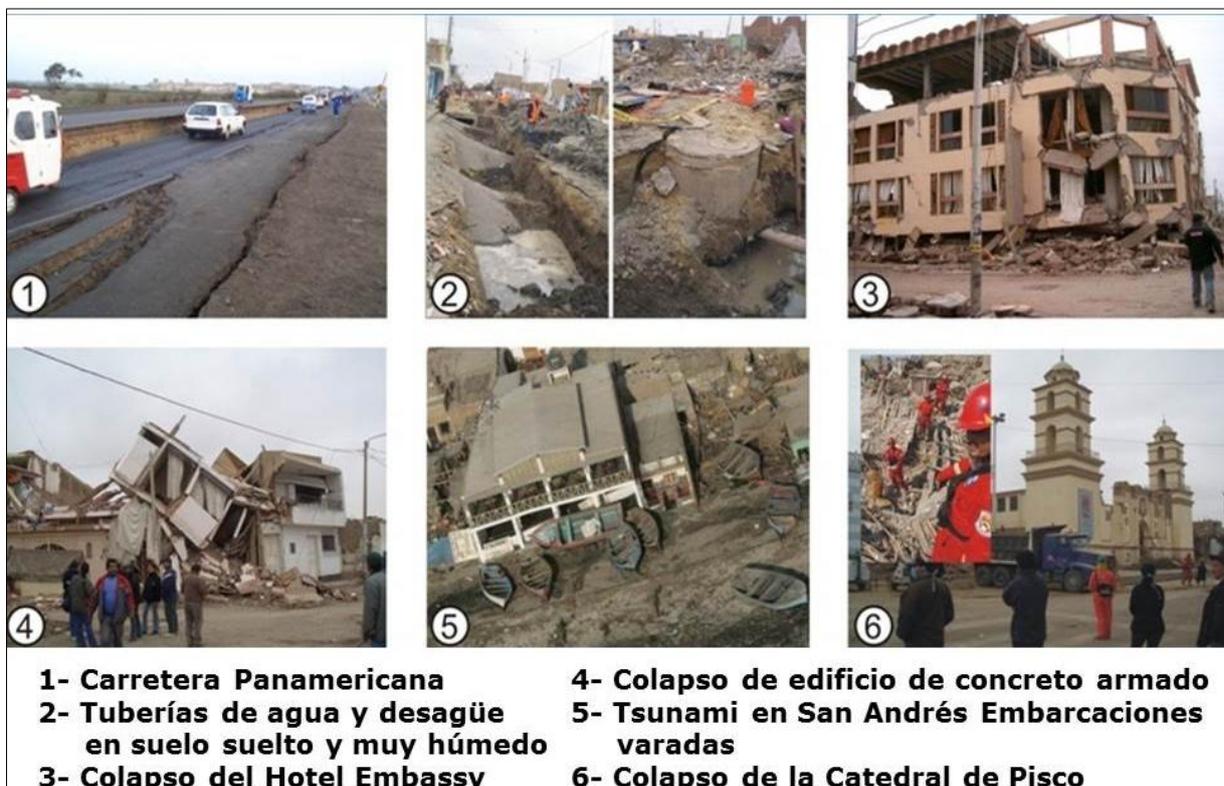
**F-3.17.** Daños en Pisco en el sismo del 15 de agosto de 2007.

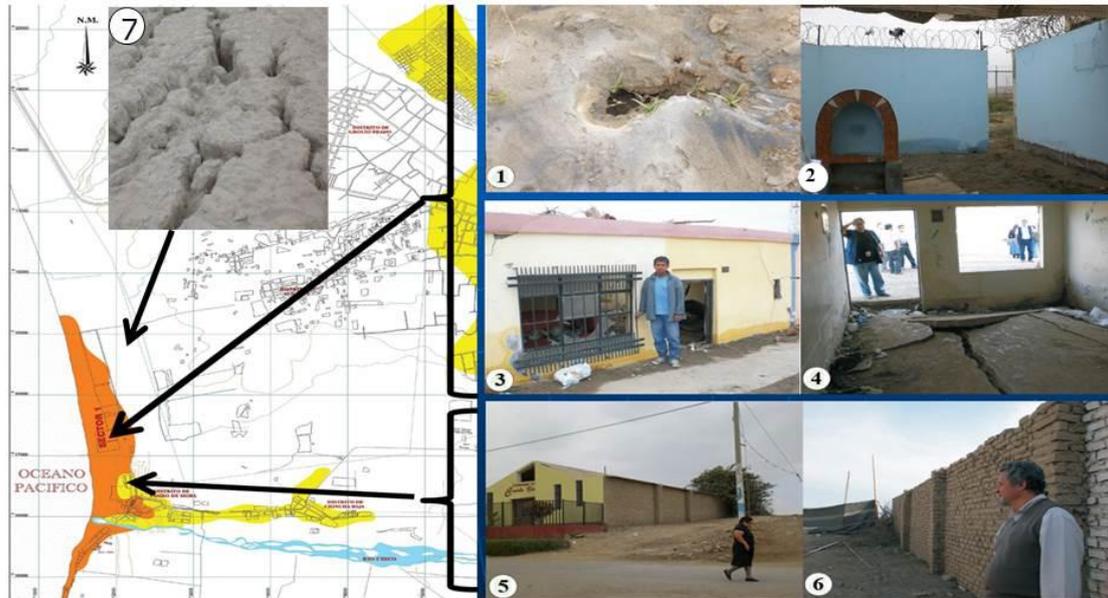
- 1-Licuación de suelos "Volcán"
- 2-Desplazamiento lateral (lateral spread)
- 3-Hundimiento
- 4-Al hundirse los muros el piso se levantó y rajó

**F-3.18.** Daños en Tambo de Mora en el sismo del 15 de agosto de 2007.

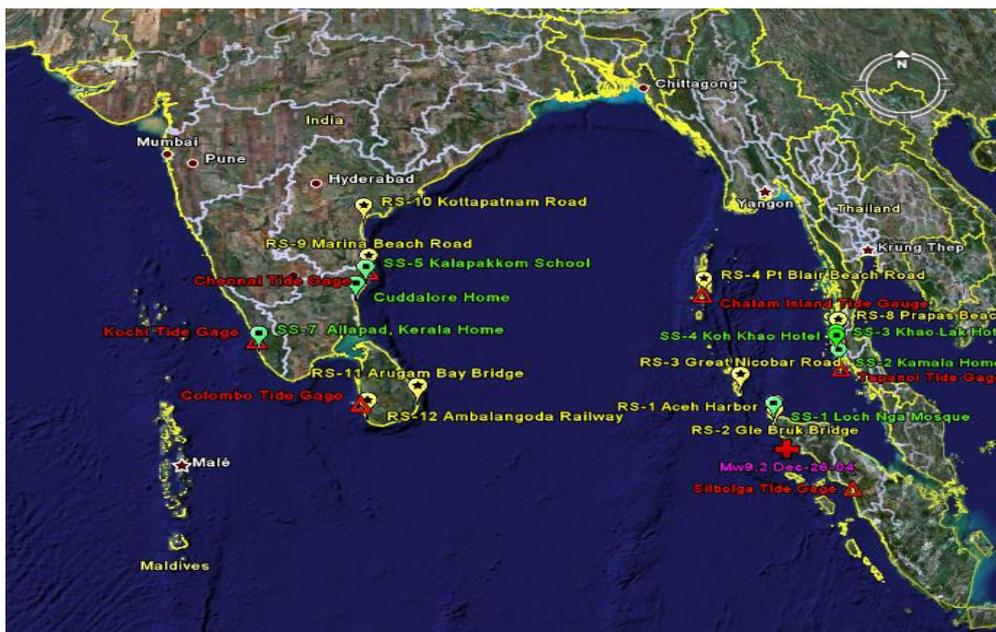
F-3.19. Lugares que fueron fotografiados para evaluar la socavación de tsunamis.

El área que investigó Francis sobre socavación causada por el tsunami del océano Índico del 26 de diciembre de 2004, que tuvo una magnitud 9.2 Mw, se muestra en la F-3.19.

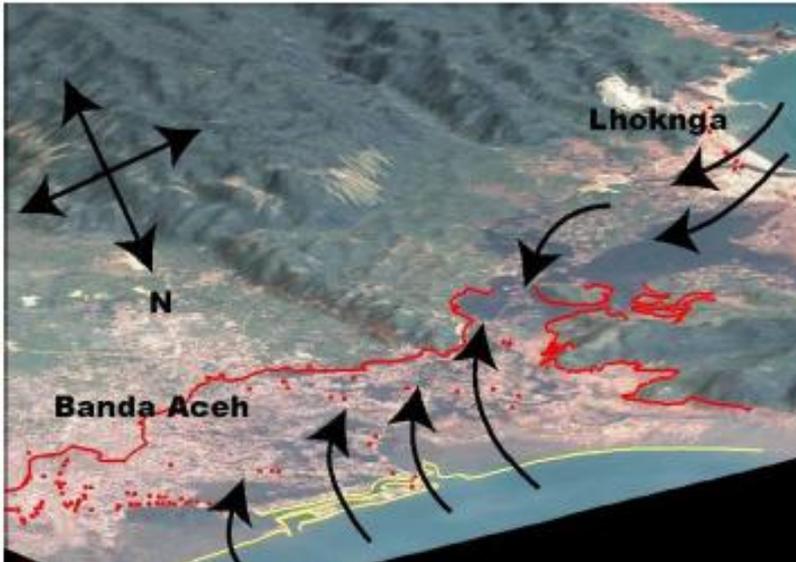
**F-3.22.** Observe que la invasión de las grandes olas en tierra cerca de costas con perfil irregular ocurre en forma perpendicular a las curvas de refracción del tsunami. La vista muestra las ciudades de Banda Aceh y Lhokanga al norte de la isla Sumatra, Indonesia. Nótese que las olas provenientes del oeste, trepan un promontorio y luego bajan a gran velocidad por la otra pendiente, causando severa erosión del suelo.
