**GUÍA PRÁCTICA PARA LA REDUCCIÓN DEL RIESGO  
CATASTRÓFICO POR TSUNAMI EN EL PERÚ**

**Julio Kuroiwa Horiuchi**

SENCICO  
Servicio Nacional de Capacitación  
Para la industria de la Construcción

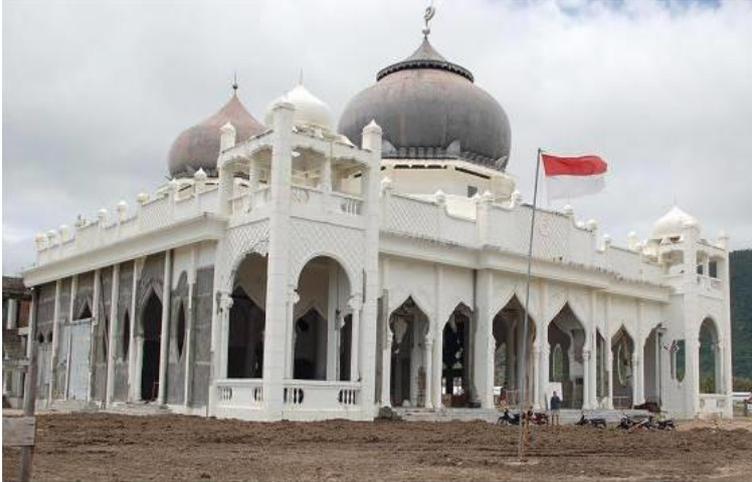
**F-3.23.** Mezquita en Lock Naga, Sumatra. *Run up:* 20 m. Foto: Hwang.

El tsunami cubrió completamente la mezquita. Se encontró piedra y arena en el techo del edificio. Debido a las grandes aberturas del primer piso, la edificación no sufrió daños estructurales, ni socavación en su cimentación.

Se hace notar que ambas mezquitas tienen el primer nivel abierto y pocos muros, lo que permitió el paso de las olas del tsunami sin transmitir mucha presión a las columnas. En Japón, los edificios de acero y de concreto armado que sobrevivieron al tsunami de Tohoku-Oki de 2011, también tenían libre el primer piso.

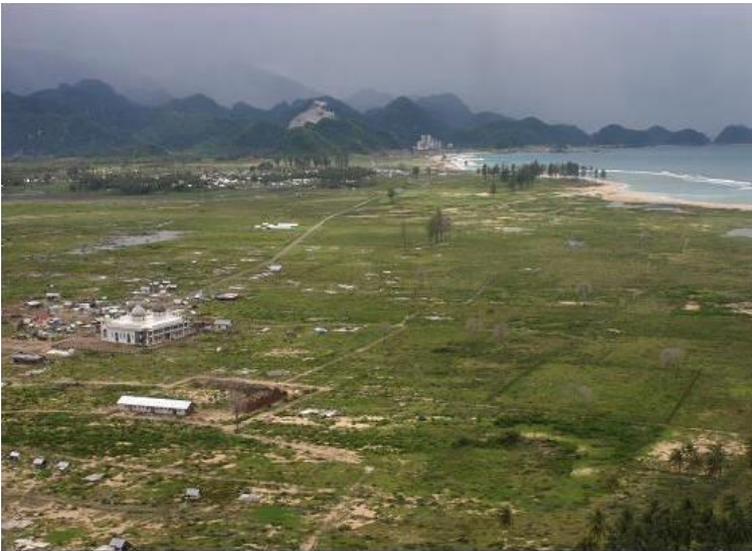
**F-3.24.** Nótese la mezquita en el centro izquierdo de la foto. En la parte superior derecha, el mar. Obsérvese la suave pendiente del terreno cubierto completamente de *grass*. (Crédito Hwang).

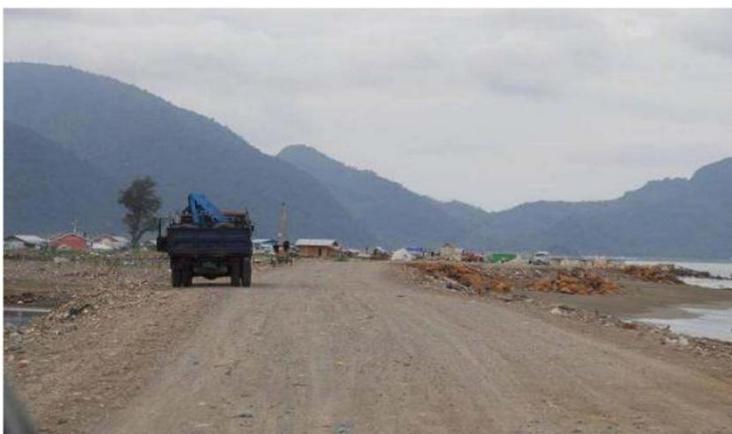
**F-3.25.** Lugar: puerto de Banda Aceh, Sumatra. *Run up*: 12m. Crédito de la foto M. Francis. En el primer plano, la carretera que conduce al puerto, cuya carpeta asfáltica fue totalmente erosionada. Obsérvese el color marrón del suelo original. Al fondo de la foto, restos de viviendas dañadas por el sismo y tsunami.

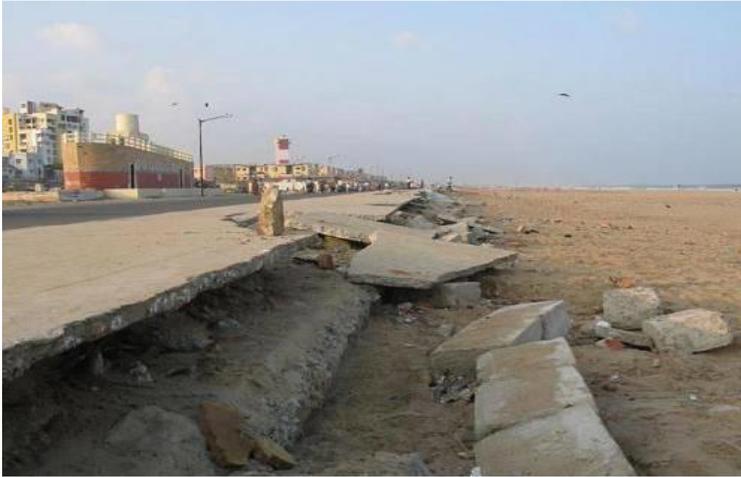
**F-3.26.** La playa Marina Chennai. *Run up:* 5 m. Foto: H. Yeh.

La ola del tsunami sobrepasó la vereda y la pista. Nótese que el tsunami ha socavado la parte inferior de la vereda y que se parece bastante a algunas playas peruanas. Algo parecido, pero con menores efectos erosivos ocurrió en San Andrés, Pisco, Perú, durante el tsunami de 2007. En San Andrés, la altura de ola en la costa fue de 2,5 m.

**Nota.-** Para la protección de plataformas de carreteras en sectores inundables por tsunamis se recomienda: a) utilizar pavimento rígido y losas de concreto armado, pues los pavimentos flexibles, como los asfaltos, son fácilmente arrancados por la fuerza erosiva de los tsunamis, tal como se observa en la F-3.25, y b) Las plataformas de carreteras hacia el lado del mar pueden ser protegida contra la erosión por tsunamis construyendo faldones de 0,50 -0,80 m de profundidad y, donde se prevea corrientes de gran velocidad, colocar rocas frente a la fachada.

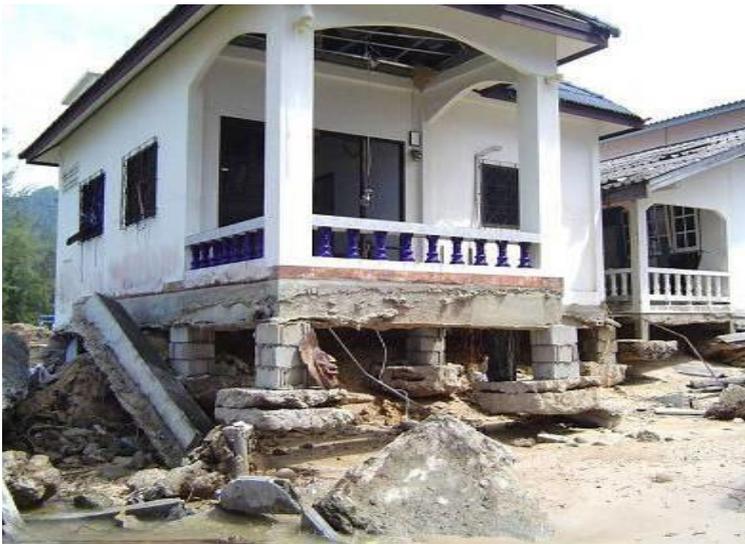
**F-3.27.** Playa Phuket, Tailandia. *Run up:* 6 m. Crédito de la foto: Bergado.

Por su distancia al origen del terremoto, esta vivienda no sufrió daños estructurales por el sismo. Nótese que toda la pared de esta casa de playa es de albañilería, pero la cimentación ha sido socavada. Está apoyada sobre pilastres de ladrillos, muy débiles sísmicamente.

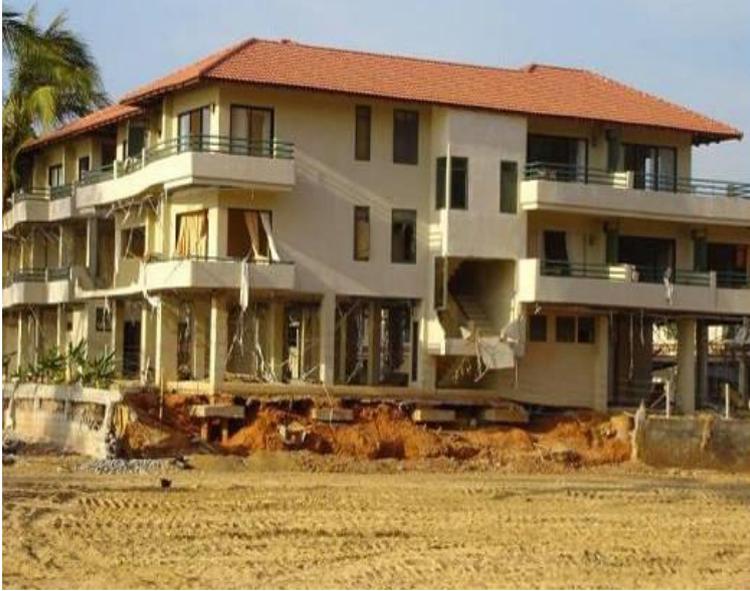
**F-3.28.** Lugar: Khan Lak, Phangnaa, Tailandia. *Run up:* 12 m. Crédito de la foto: Francis.

El edificio es de concreto armado y es un hotel de playa que fue inundado hasta el tercer piso. Ocurrió socavación en su esquina suroeste.

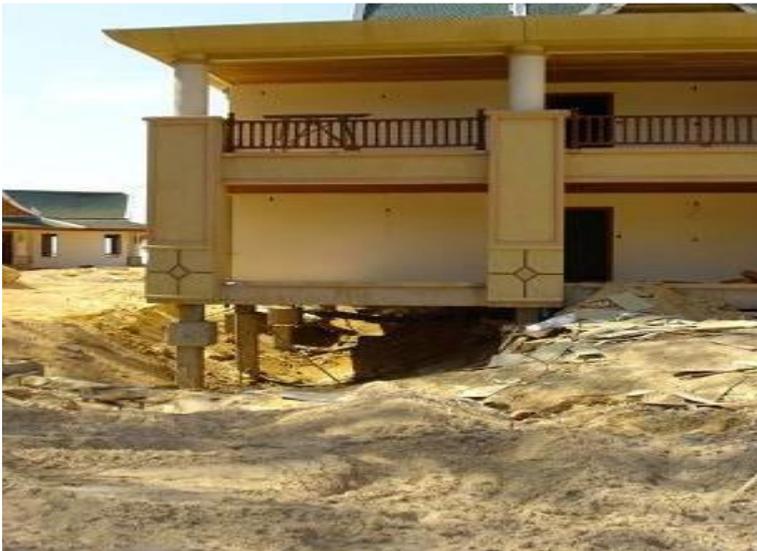
**F-3.29.** Lugar: Koh Khao Jomtien. Phangaa, Tailandia. *Run up:* 10 m. Crédito de la foto: Francis.

Vivienda recreacional de playa de dos pisos, apoyada sobre pilotes. Se inundó hasta el techo, donde el tsunami dejó arena. Los pilotes del perímetro fueron socavados. Suelo: arena limpia uniforme de grano medio.

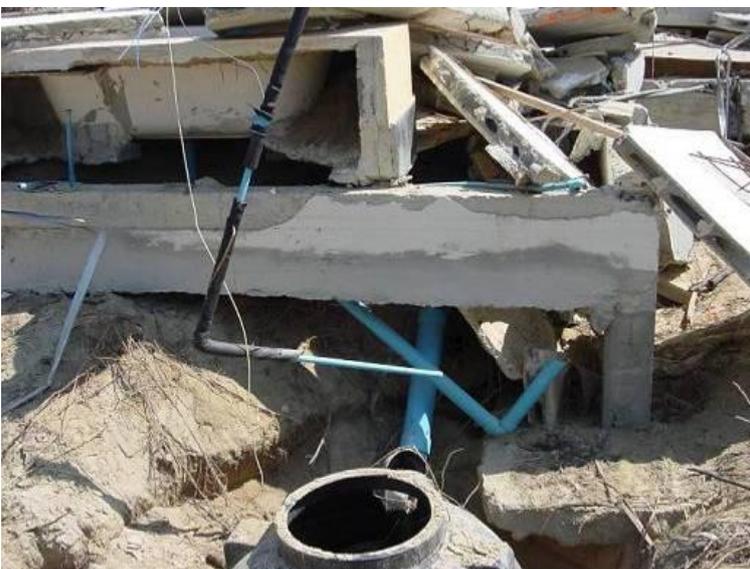
**F-3.30.** Lugar: Koh Khao Jomtien, Phangaa, Tailandia. Crédito de la foto: Francis.

Una residencia de playa de bloques de concreto, completamente destruida. La losa de concreto del piso falló. Se destrozó la tubería de desagüe. Falla típica de las residencias de playa. Suelo: arena limpia de grano medio uniforme.

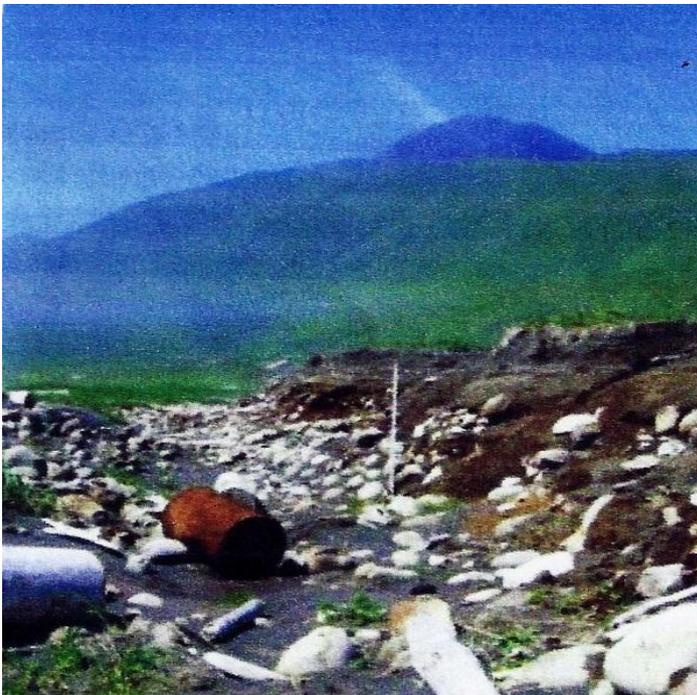
**F-3.31.** Enorme socavación causada por el tsunami. La profundidad fue de más de 2,0 m. La mira blanca tiene 1.80 m de altura. El ancho es de 7-8 m con respecto a la ubicación del poste blanco. Se asume que la gran energía que se generó durante el retorno de las aguas desde las faldas del cerro provocó la gran erosión que se muestra. (Crédito de la fotografía: Breanyn Mancinnes de la Universidad de Washington).

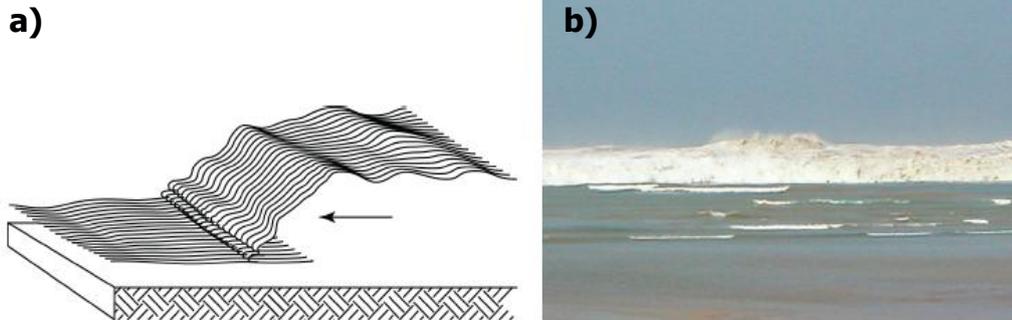
**F-A.1.** a) Esquema de un bore y en b) Foto representativa. (Nótese el lecho de agua existente sobre el que viaja el flujo de agua con frente turbulento). Fuente: FEMA P646. (2012).

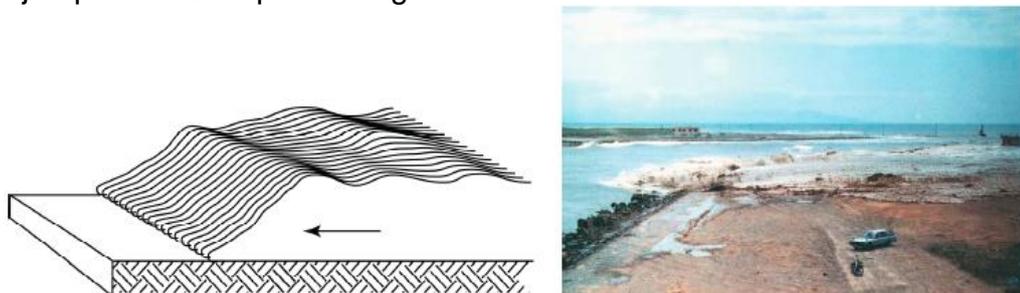
**F-A.2.** Esquema de un surge y una fotografía representativa. Nótese que la masa de agua turbulenta viaja sobre lecho seco. Fuente: FEMA P646. (2012)

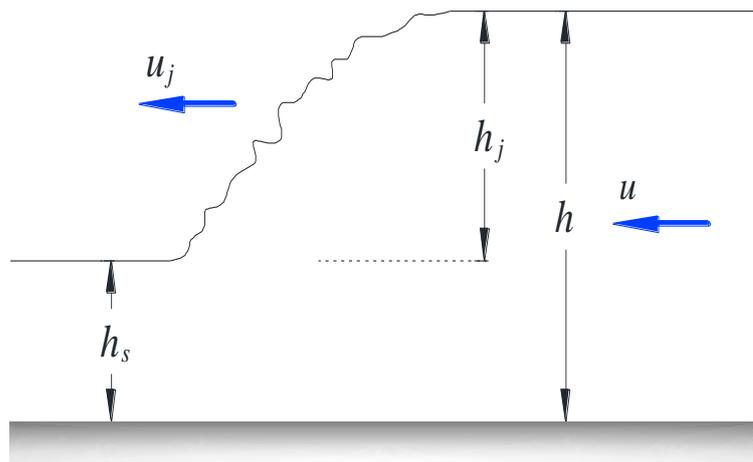
**F-A.4.** Equivalencia del resalto hidráulico aplicado a la propagación del bore (Fuente: Mohamed, 2008).

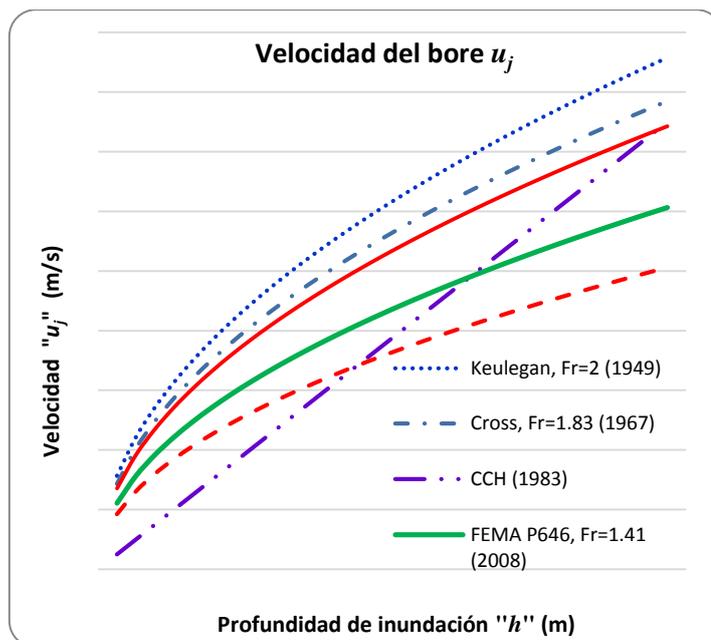
F-A.5. Velocidad de avance del bore.

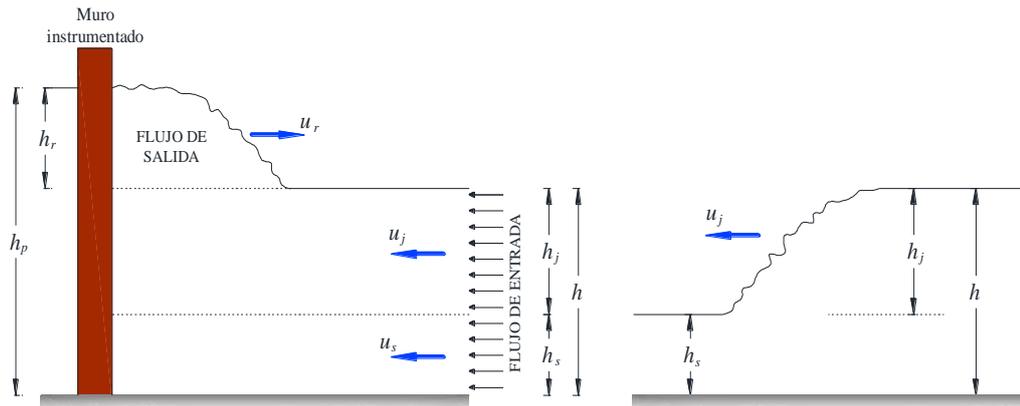
**F-A.6.** Esquema de un bore cuando impacta contra un componente estructural y se genera un flujo recesivo de salida de altura  $h_r$ . (Fuente: Paczkowski, 2011).

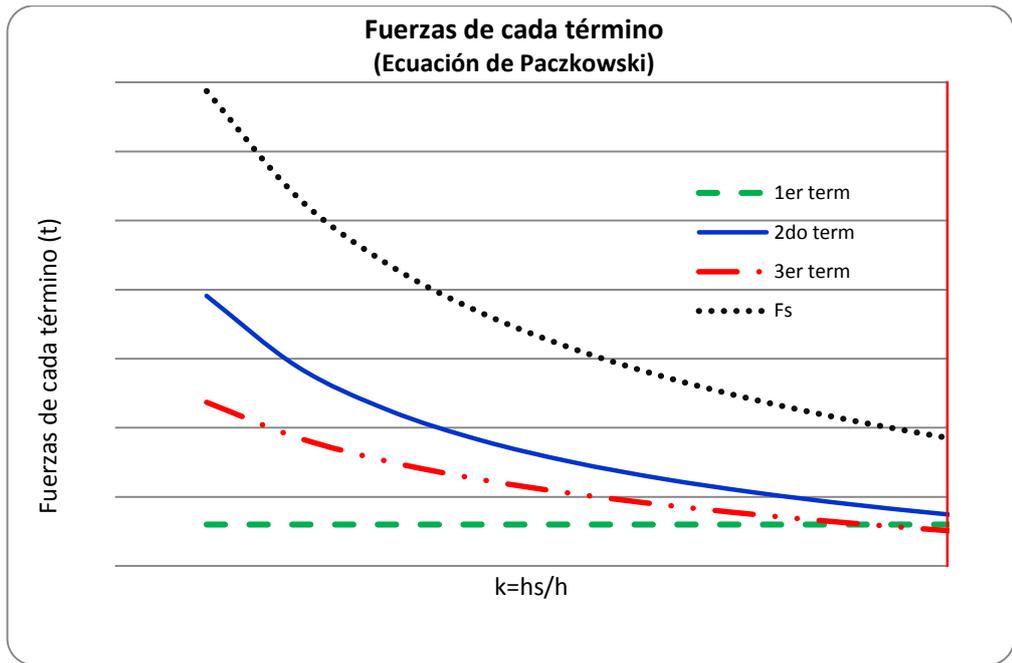
**F-A.7.** Cómputo de cada término de la Ec. (A.11) para una altura total de bore igual a 1 m en función de  $k$ .

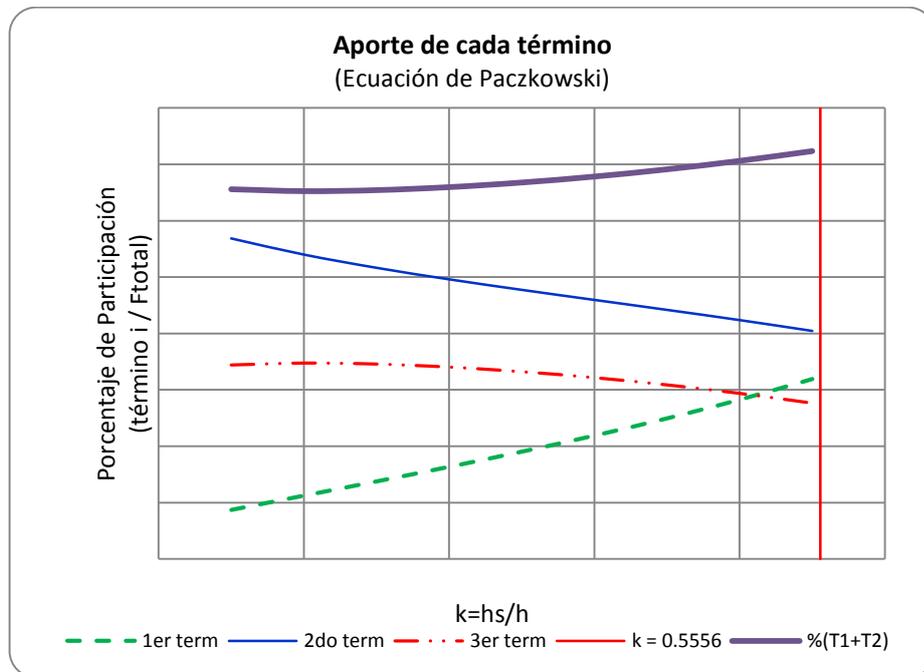
**F-A.8.** Porcentaje de aporte de cada término respecto a la fuerza total.

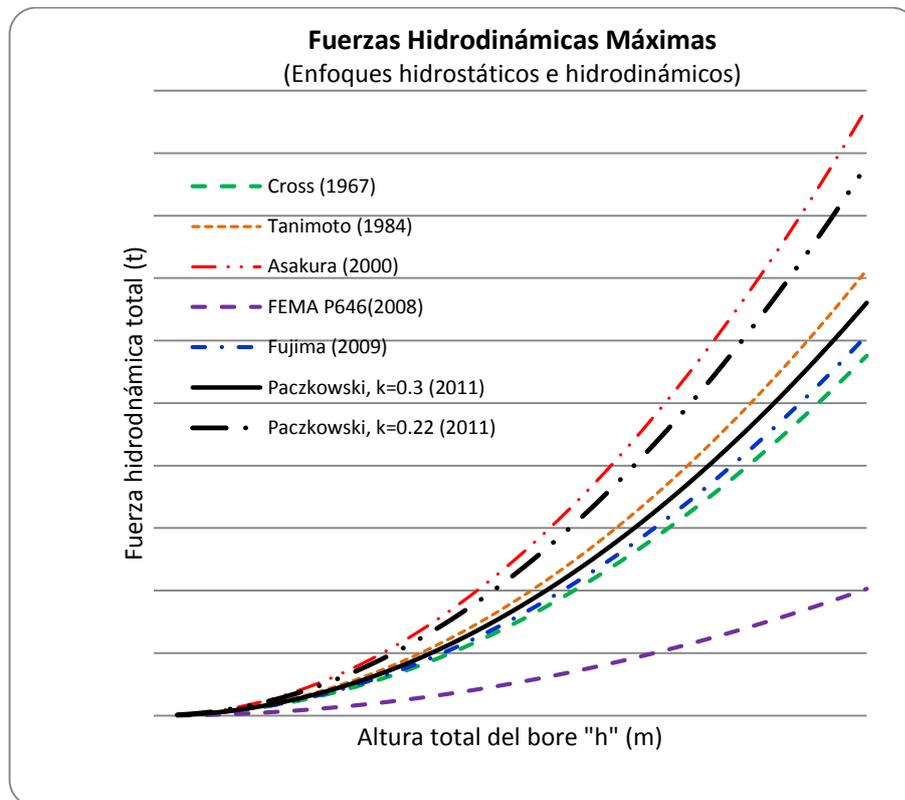
**F-A.9.** Fuerzas hidrodinámicas calculadas usando las diferentes teorías descritas.

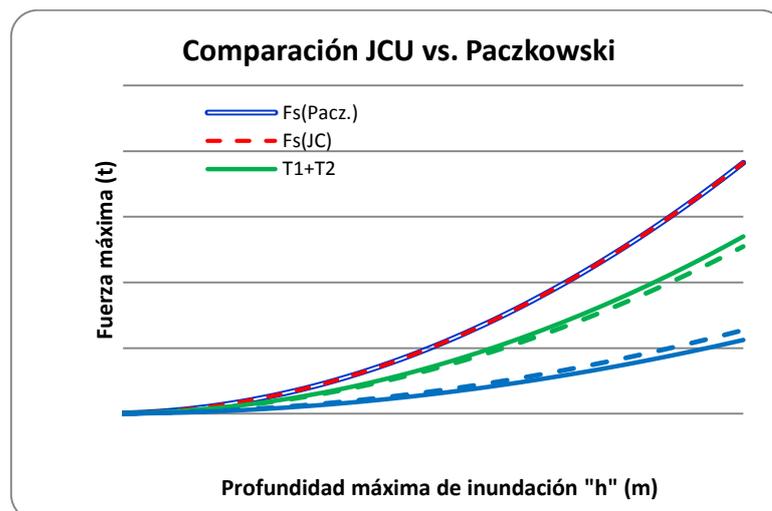
**F-A.10.** Aproximación utilizando las ecuaciones simplificadas.

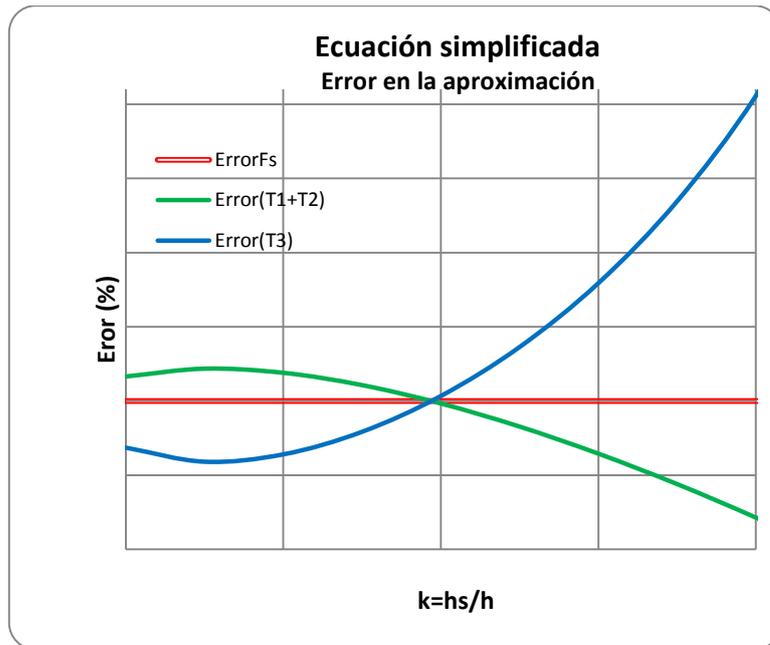
**F-A.11.** Error en las ecuaciones propuestas respecto a los aportes (T1, T2, T3) de la ecuación de Paczkowski.

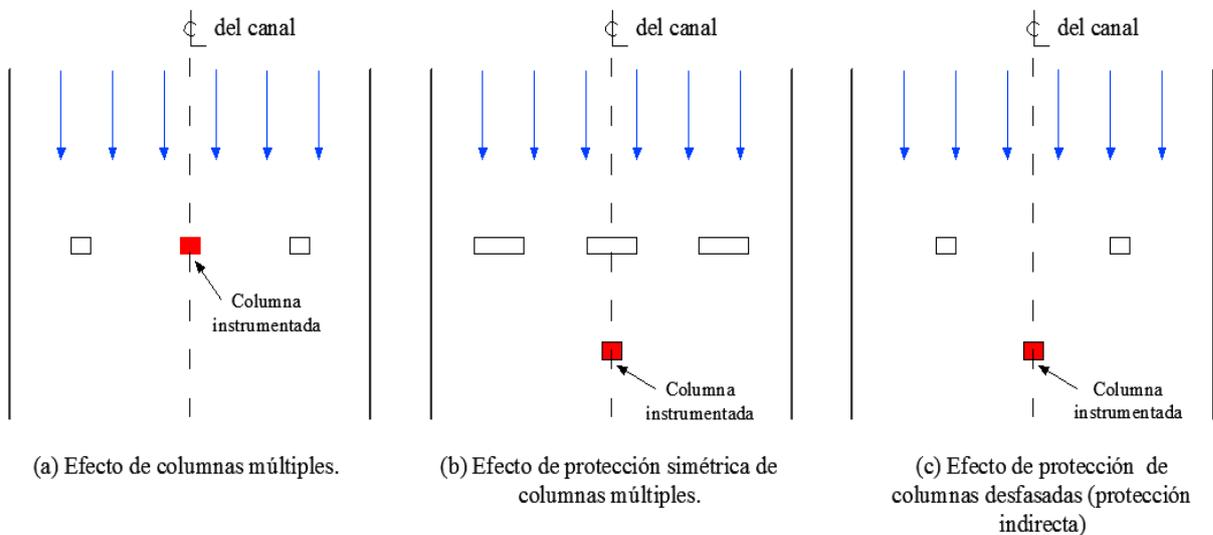
**F-A.12.** Representación de diferentes configuraciones de columnas – Casos típicamente encontrados en edificios. (Fuente: Santo y Robertson, 2010).

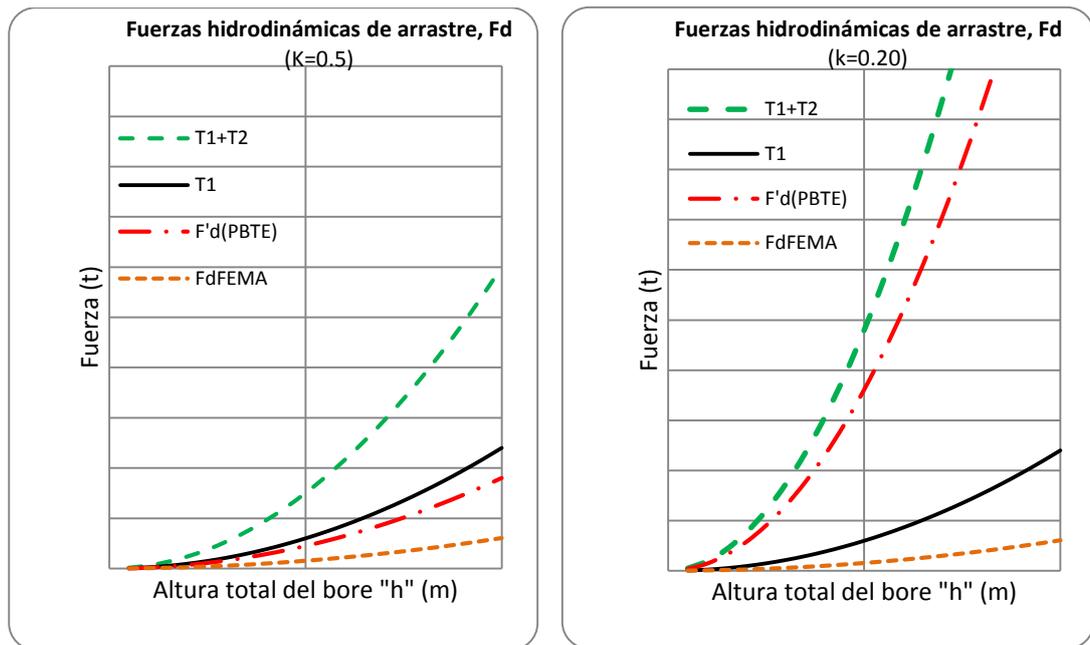
**F-A.13.** Magnitudes de fuerza hidrodinámica de arrastre para una relación  $h_s/h=0.50$  y  $0.20$  según varios enfoques.

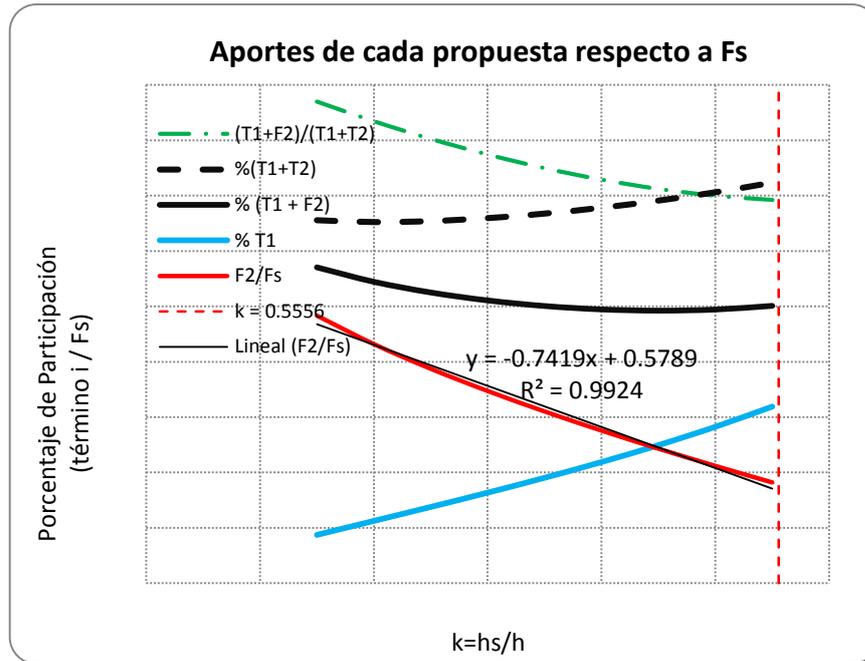
**F-A.14.** Relación de cada enfoque con la fuerza hidrodinámica máxima,  $F_s$ , y sus variaciones con la variable  $k$ .
