**RESOLUCIÓN DIRECTORAL N° 1584-2022-OEFA/DFAI**

**EXPEDIENTE N°** : 0620-2022-OEFA/DFAI/PAS  
**ADMINISTRADO** : PESQUERA TIERRA COLORADA S.A.C.<sup>1</sup>  
**UNIDAD FISCALIZABLE** : EIP SAMA  
**UBICACIÓN** : DISTRITO DE SAMA - LAS YARAS, PROVINCIA Y  
DEPARTAMENTO DE TACNA  
**SECTOR** : PESQUERÍA  
**COMPETENCIA** : PROCESAMIENTO INDUSTRIAL PESQUERO  
**ACTIVIDAD** : PRODUCCIÓN DE HARINA RESIDUAL  
**MATERIAS** : RESPONSABILIDAD ADMINISTRATIVA  
REGISTRO DE ACTOS ADMINISTRATIVOS  
MULTA

### II.1 Hecho Imputado N° 1: El administrado no cuenta con un emisor submarino para el vertimiento de sus efluentes industriales, de acuerdo con las dimensiones establecidas en su EIA.

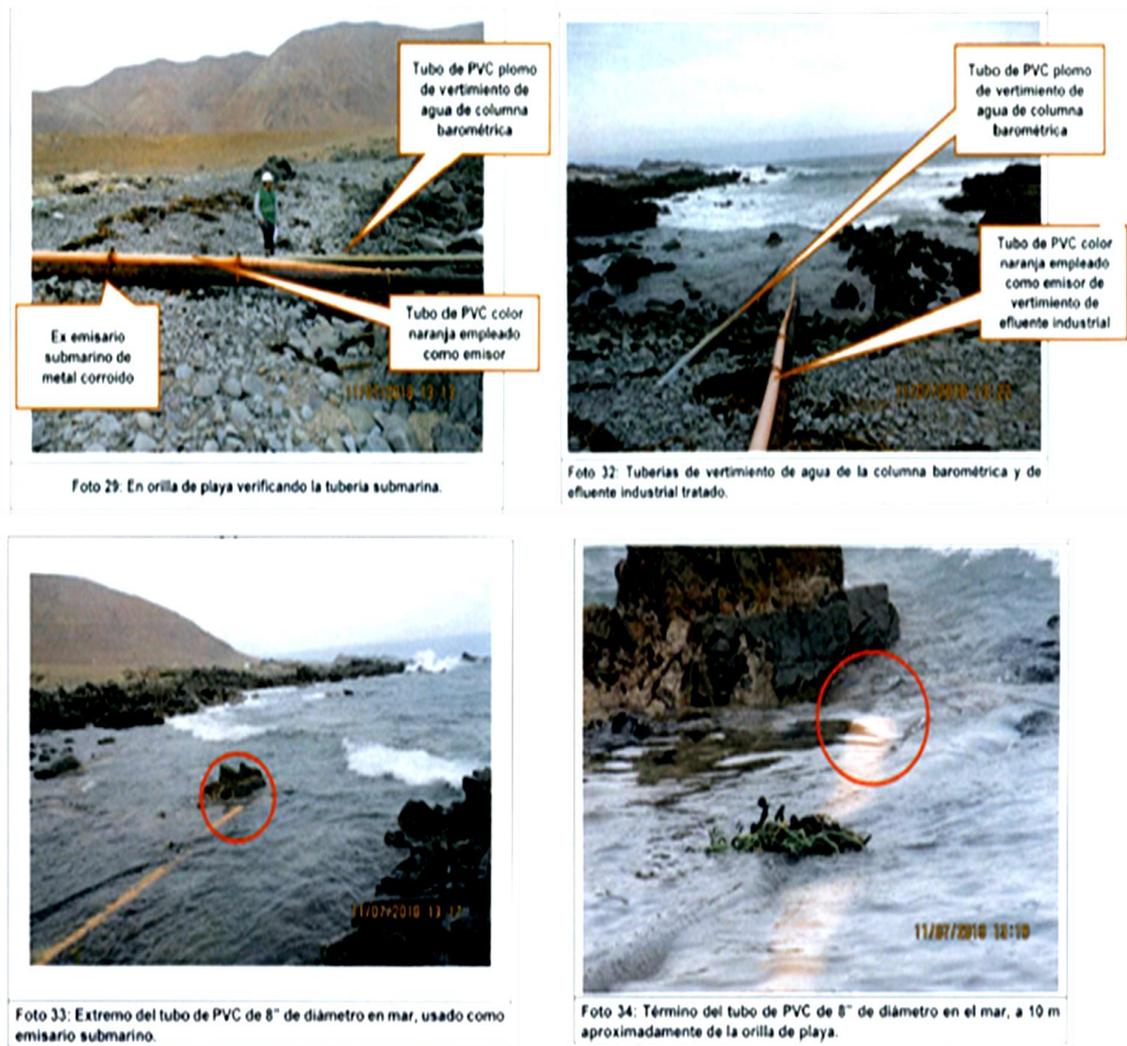
15. Asimismo, durante la Supervisión Especial 2018 se observó en la orilla de playa una tubería de PVC de 8 pulgadas de diámetro de color naranja, ubicada en las coordenadas geográficas 300465 Este / 8010211 Norte, del cual el representante del administrado manifestó que es la tubería con el cual realizan el vertimiento de los efluentes industriales tratados (emisario submarino)<sup>10</sup>; dicha tubería tendría una longitud de diez (10) metros mar adentro aproximadamente, distancia en la cual vierten los efluentes tratados cuando realizan actividades de procesamiento, tal como se consigna en el Acta de Supervisión. Asimismo, lo indicado se corrobora del panel fotográfico del expediente<sup>11</sup>, tal como se detalla a continuación:

16. El hecho fue corroborado y evidenciado mediante las siguientes vistas fotográficas capturadas durante la supervisión:

17. En ese sentido, la DSAP verifica que **el administrado no dispone de un emisor submarino para el vertimiento de sus efluentes industriales, de acuerdo con las dimensiones establecidas en su EIA.**

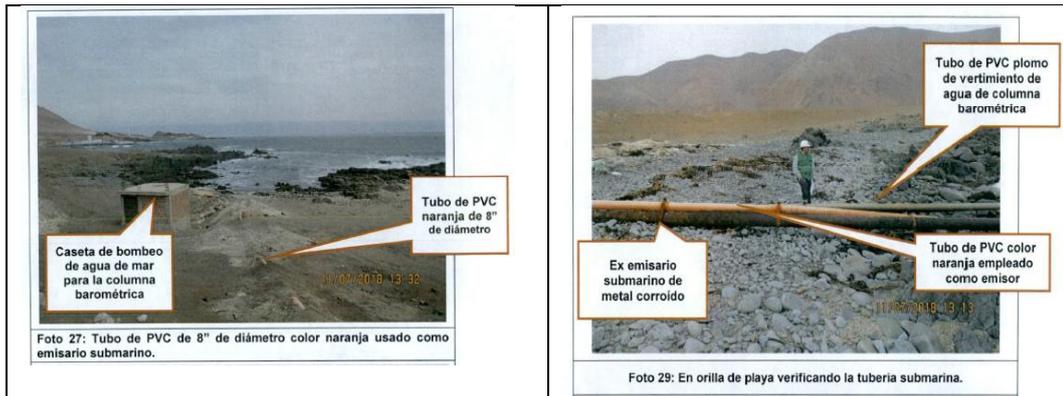
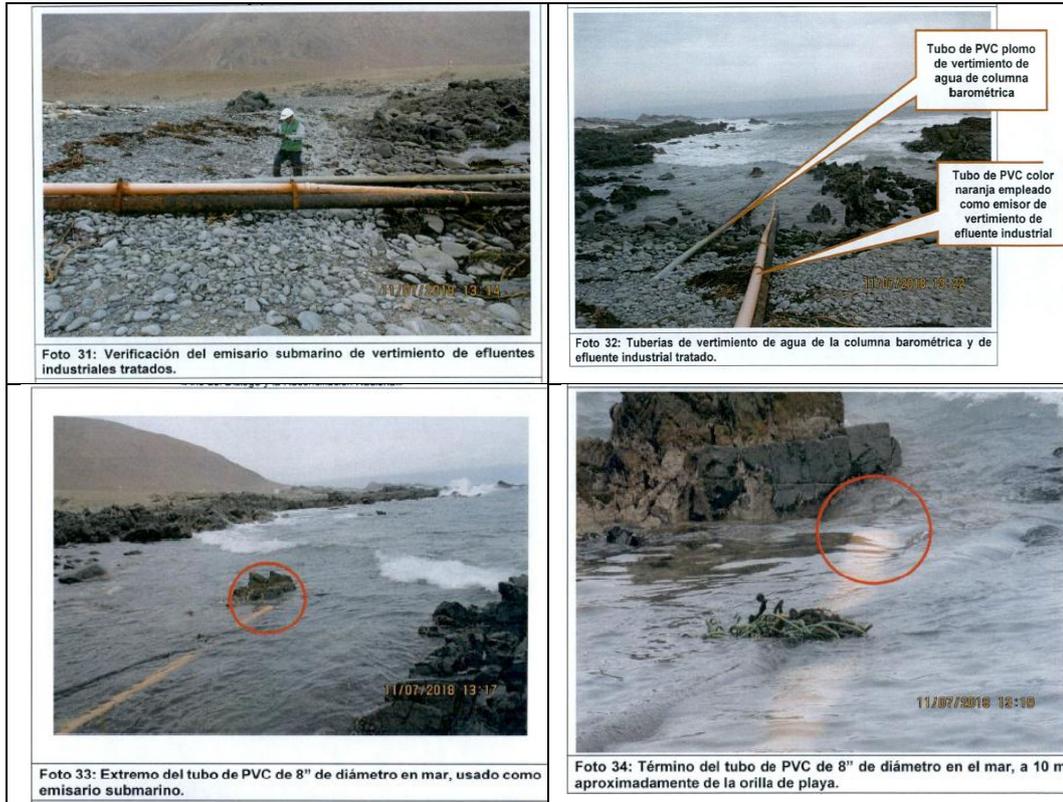
Fuente: Anexo 1 del Informe de Supervisión N° 203-2018-OEFA/DSAP-CPES

Nº	Descripción
4	(....) En horas de la tarde a la altura del EIP en orilla de playa se realizó el recorrido en conjunto con el representante durante el cual se observó dos tuberías uno de captación y el segundo de vertimiento del agua de la columna barométrica asimismo, <u><b>se observó una tubería de PVC de 8 pulgadas de diámetro de color naranja ubicada en las siguientes coordenadas 300465 E / 8010211 N</b></u> , consultado sobre esta ultima tubería el representante manifesto que era la tubería con el cual realizaban el vertimiento de los efluentes industriales tratados (emisario submarino) <u><b>dicha tubería observado de las coordenadas indicadas solo tendría como 10 m de largo en el mar</b></u> , distancia en la cual verterian los efluentes tratados cuando realizan actividad de procesamiento, (.....)

28. Asimismo, se dejó constancia de lo mismo mediante el registro fotográfico siguiente:

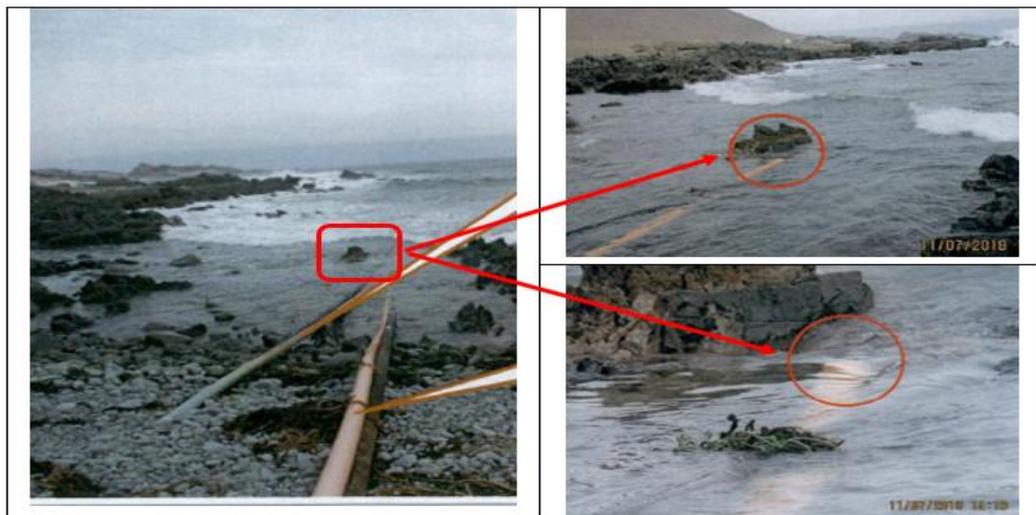
29. Para un mayor detalle y visualización, se realiza un zoom a las fotos N° 32, 33 y 34 donde se aprecia la distancia del fin de la tubería de PVC desde la orilla de playa:

32. En tal sentido queda acreditado que, durante la supervisión especial, materia del presente PAS, el administrado no tenía implementado un emisor submarino de una longitud de 289.464 m de longitud, tal como fue establecido en su compromiso ambiental.

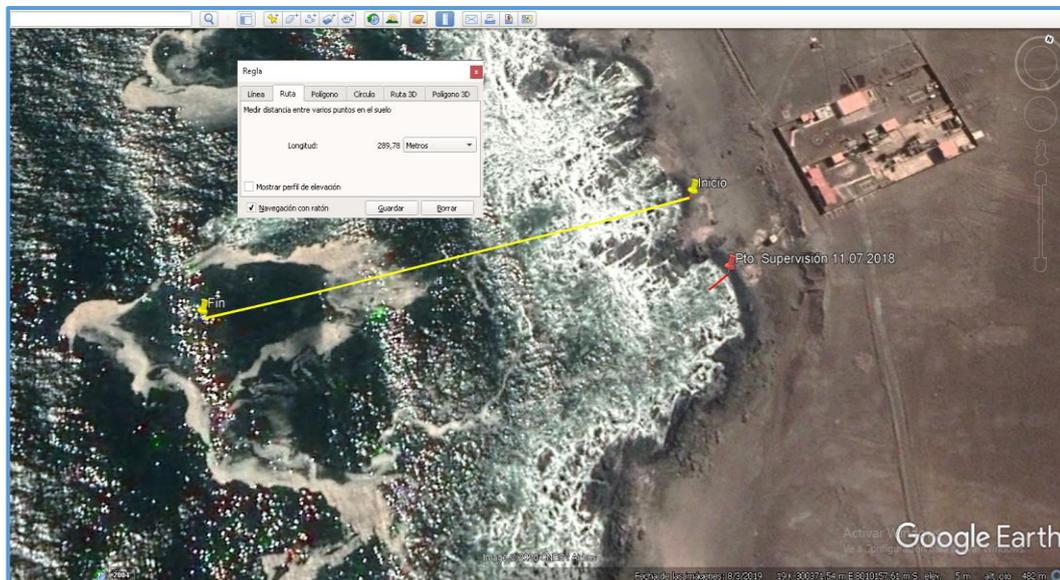
Elaboración: DFAI-SFAP

31. A más detalle también, se presenta las coordenadas del inicio y final del emisor submarino aprobado en la Resolución Directoral N° 0521-2015-MGP/DGCG y las

coordenadas del emisor submarino verificados durante la supervisión especial 2018, en el Google Earth:

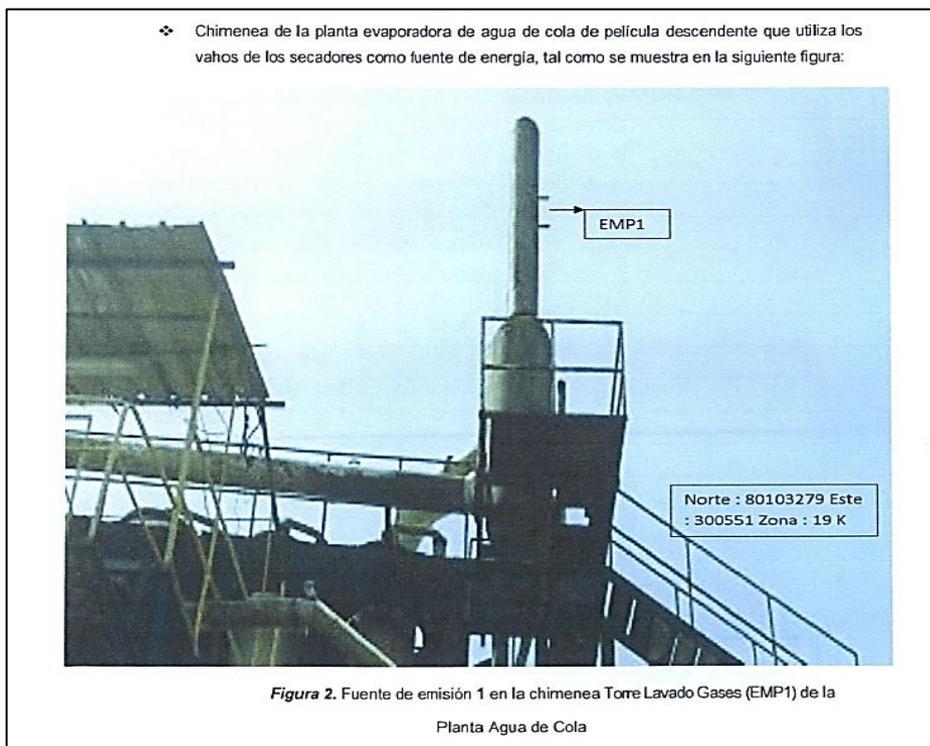
89. Posteriormente el administrado mediante escrito con registro N° 023066 del 7 de marzo de 2019, alcanzó vistas fotográficas georreferenciadas del puerto de monitoreo correspondiente a la torre lavadora de vahos, tal como se detalla a continuación:

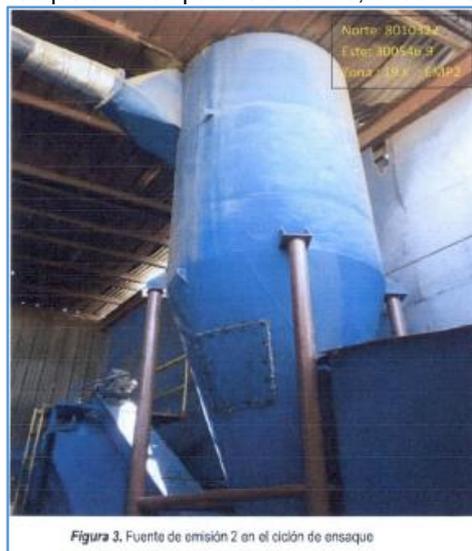
Figura 3. Fuente de emisión 2 en el ciclón de ensaque

✚ Ciclón de ensaque utilizado para retener fino, tal como se muestra en la siguiente figura:

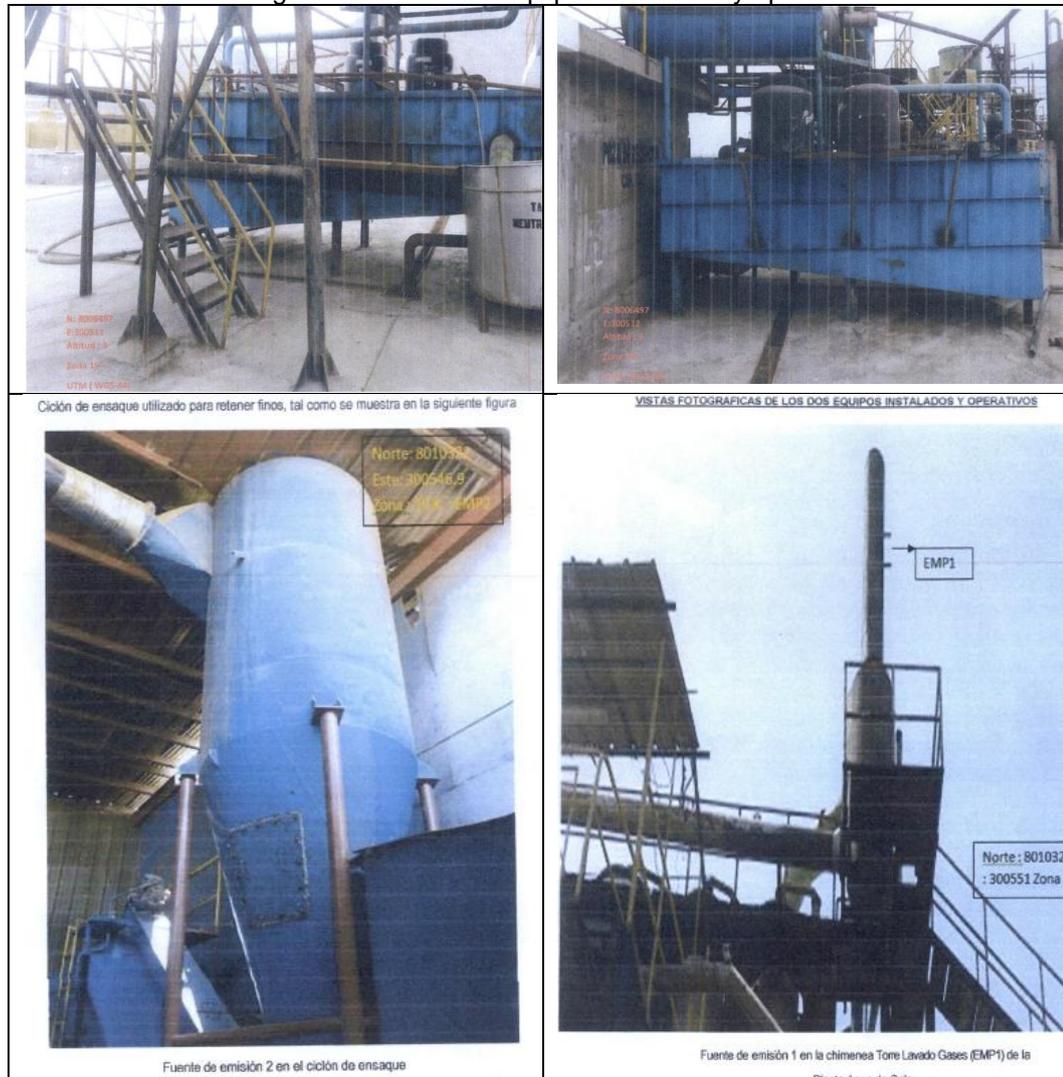
Vistas fotográficas de los dos equipos instalados y operativos<sup>27</sup>:

104. Mientras que el Ciclón de finos, no se observa ningún Punto (puerto) de Monitoreo, que debería estar instalado en la chimenea de este equipo, en las vistas fotográficas solo se observa la parte cilíndrica (cónica del equipo), más no la chimenea donde debe estar implementado el punto de monitoreo. A modo de

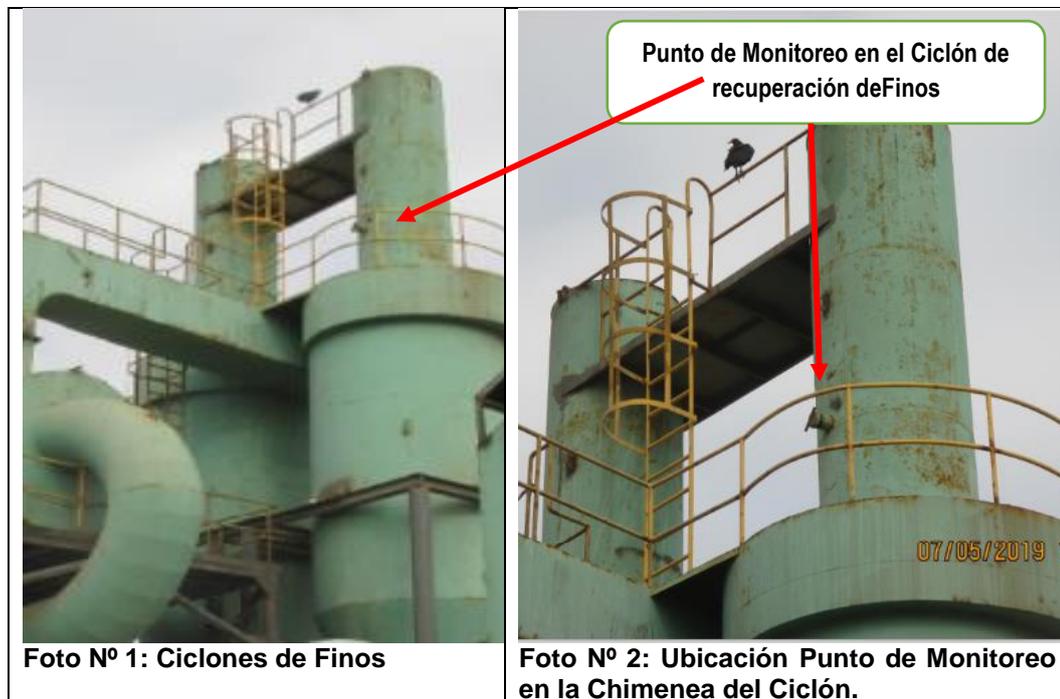
**ejemplo** se muestran las dos vistas fotográficas de un ciclón y su punto de monitoreo:

105. En ese sentido, en el análisis desarrollado hasta este punto, se verifica por medio de los medios probatorios presentados que **el administrado no ha implementado los puntos de monitoreo en el ciclón de trampa de finos de la sala de ensaque.**
