RESOLUCIÓN DIRECTORAL N° 01766-2022 -OEFA/DFAI

EXPEDIENTE N° : 0243-2019-OEFA/DFAI/PAS
ADMINISTRADO : PETROTANKERS S.A.C.¹
UNIDAD FISCALIZABLE : BARCAZA AQUINNAH II (MATRÍCULA N° CO-43146-AM)
UBICACIÓN : DISTRITO Y PROVINCIA CONSTITUCIONAL DEL CALLAO
SECTOR : HIDROCARBUROS LÍQUIDOS
MATERIA : PRESENTACIÓN DE LOS REPORTES DE EMERGENCIAS AMBIENTALES
MEDIDAS DE PREVENCIÓN
RESPONSABILIDAD ADMINISTRATIVA
REGISTRO DE ACTOS ADMINISTRATIVOS
MULTA

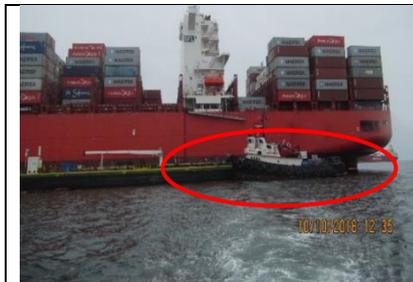
Fotografía N.º 1: Barcaza Aquinnah II

29. Se debe precisar que en la acción de supervisión a la barcaza Aquinnah II, ésta ya no se encontraba en la zona que fue afectada por el derrame y cuando se ingresó a la misma se observó la cubierta limpia, el pozo sumidero con accesorios sobre este (rejilla y codo) y la válvula de la bomba en mantenimiento cerrada, tal como se observa en las siguientes fotografías:

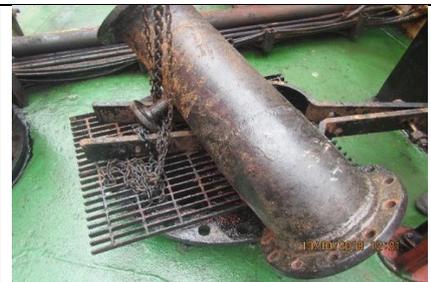
28. El combustible expulsado por el pozo sumidero de la bomba discurrió por la cubierta y no pudo ser confinado por el trancanil (sistema de contención de la cubierta) en tanto el imbornal no contaba con tapón de cierre, llegando así al mar.

Fotografía N.º 2: Pozo sumidero de la bomba de popa lado babor que se encuentra en mantenimiento

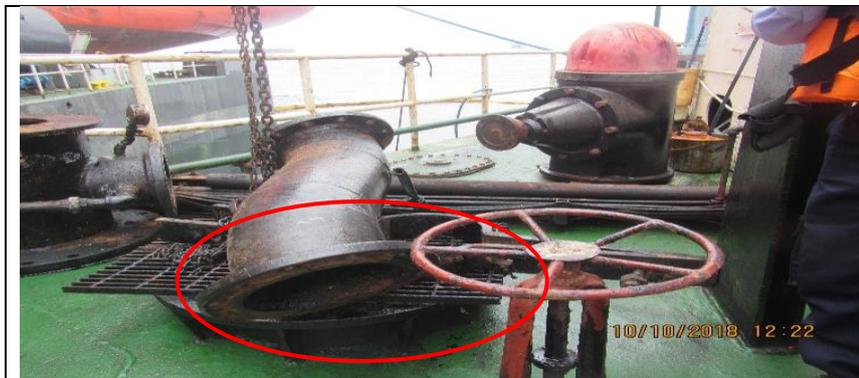
Fotografía N.º 3: Válvula que conecta el tanque de almacenamiento N.º 5 (bajo cubierta) con la bomba de popa lado babor que se encuentra en mantenimiento

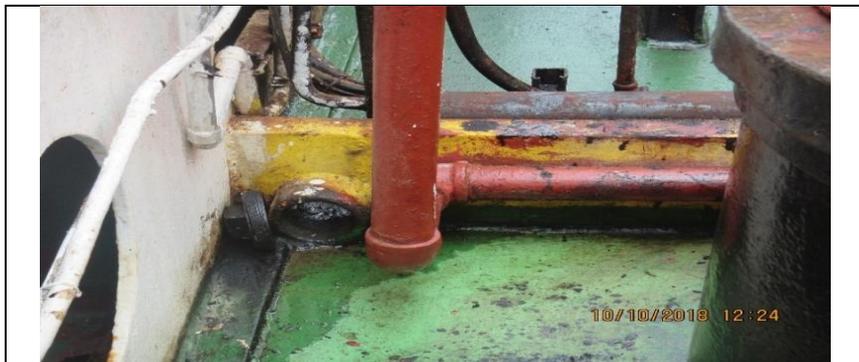
30. Sin embargo, sí se pudo observar la falta de tapón en el imbornal de cubierta, tal como se aprecia en la siguiente fotografía:

Fotografía N.º 4: Imbornal sin tapa en cubierta

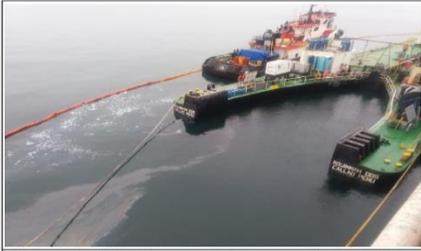
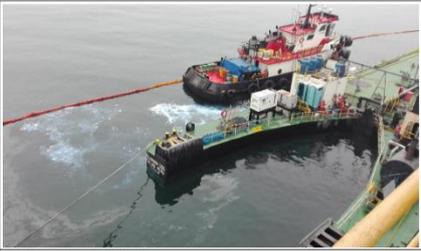
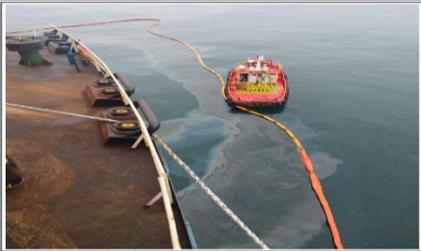
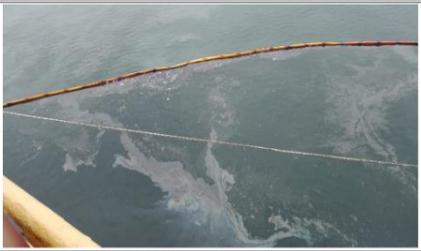
<p>Fotografía N.º 5: Derrame de la barcaza Aquinnah II del 6 de octubre de 2018</p> <p>Fotografía N.º 6: Derrame de la barcaza Aquinnah II del 6 de octubre de 2018</p> <p>Fotografía N.º 7: Despliegue de barreras por el derrame de la barcaza Aquinnah II del 6 de octubre de 2018</p> <p>Fotografía N.º 8: Iridiscencia en el agua de mar de la bahía del Callao debido al derrame de la barcaza Aquinnah II.</p>
Informe de Investigación Pericial "Derrame de IFO-380 en área # 12 transferencia Barco a Barcaza Bahía del Callao Perú" del 23 de noviembre de 2018, elaborado por el perito naval consultor Fernando Mas Alberti ⁵⁵

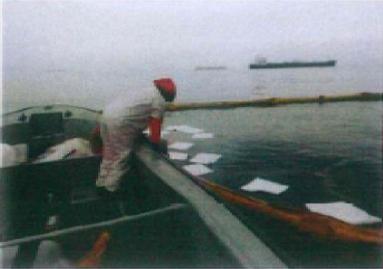
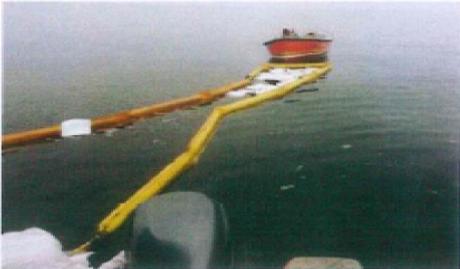
<p>(...)</p> <p>2.13 ACCIONES DE CONTENCION, RECOLECCIÓN, LIMPIEZA Y DISPOSICIÓN FINAL</p> <p>2.13.1 RECOJO DE RESIDUOS EN EL MAR</p> <p>La empresa Conciencia Ambiental, fue convocada el día 07 de octubre a primera hora a realizar la limpieza de producto remanente en la zona del derrame, limpiar el casco del BT AQUILA, así como a limpiar las barreras de contención impregnadas con HC IFO-380.</p>

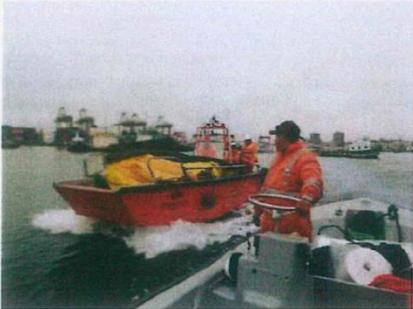
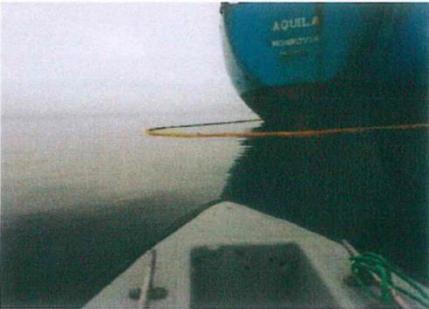
<p>(...)</p> <p>3.2 USO DE DISPERSANTE</p> <p>Según lo manifestado por los representantes abordo de las empresas Transgas Shipping y Renadsa y que consta en el Acta de Inspección Ocular de fecha 06 de octubre del 2018, personal de la tripulación del AQUINNAH DOS, aplicó algún tipo de dispersante sobre el producto derramado.</p> <p>Asimismo, según las fotografías alcanzadas a este Perito Naval, se aprecia la aplicación de algún producto de color azulino y apariencia lechosa en el agua de mar, sobre el producto derramado.</p>

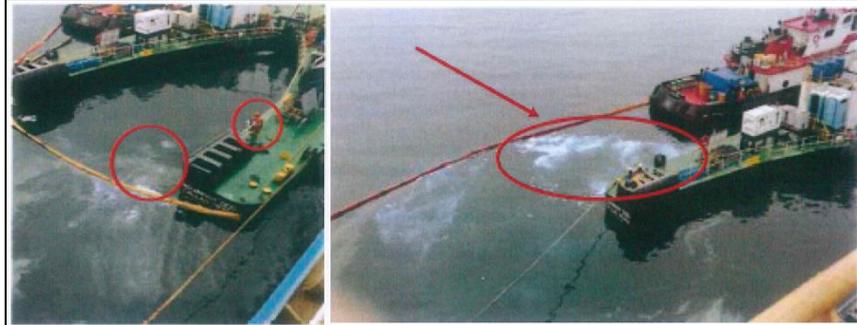
3.3 METODO DE DETERMINACION DE LA CANTIDAD DE HC DERRAMADA
APROXIMACION DE CANTIDAD DERRAMADA POR EL TAMAÑO DE LA MANCHA

Table with 2 columns: Parameter and Value. Parameters include Longitud (170), Ancho (20), Area (3400 m²), Brillo (Iridiscente), Grosor, Espesor, and Volumen.
