RESOLUCIÓN DIRECTORAL N° 01769-2022-OEFA/DFAI

EXPEDIENTE N° : 1254-2020-OEFA/DFAI/PAS
ADMINISTRADO : COMPAÑÍA DE MINAS BUENAVENTURA S.A.A.¹
UNIDAD FISCALIZABLE : ACUMULACION ANCOYO
UBICACIÓN : DISTRITOS DE CHACHAS Y CHOCO, PROVINCIA DE CASTILLA Y DEPARTAMENTO DE AREQUIPA
SECTOR : MINERÍA

II.1 Hecho imputado N° 1: El administrado respecto a las actividades de cierre del relleno sanitario (INF-RS-01), no cumplió con el cierre respecto a la estabilidad geoquímica, de acuerdo a lo establecido en su instrumento de gestión ambiental

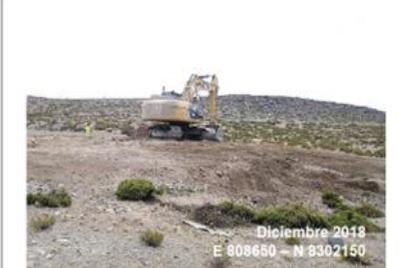
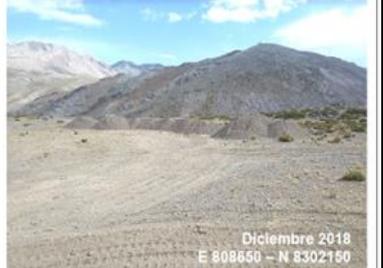
Fotografía 1: Perfilado del área del Relleno para colocado de material drenante	Fotografía 2: Acopio de material drenante en la zona de Relleno Sanitario

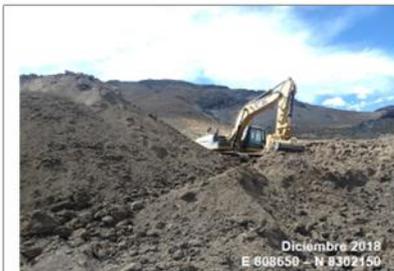
Fotografía 3: Preparación de material Topsoil en la cantera Sihuincha para INF-RS-01

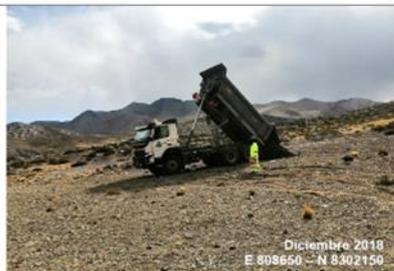
Fotografía 4: Descarga de material Topsoil en la zona de Relleno Sanitario INF-RS-01

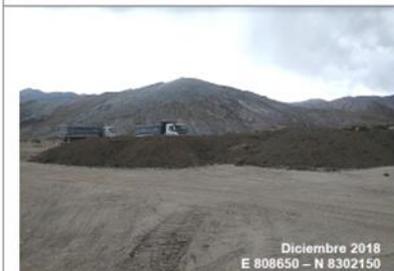
Fotografía 5: Acopio de material Top Soil en la zona del Relleno Sanitario INF-RS-01

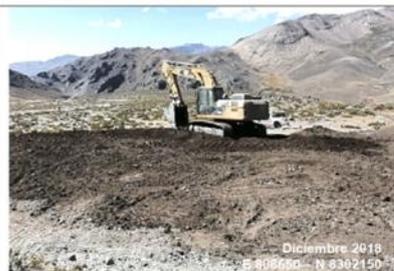
Fotografía 6: Colocado de material drenante en el área del Relleno Sanitario

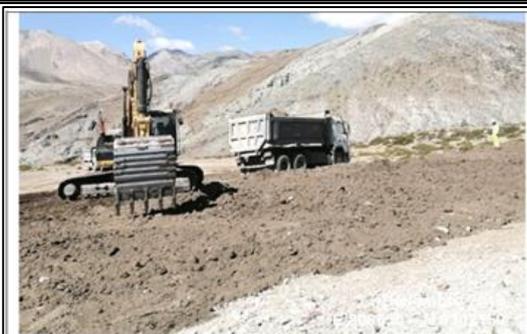
Fotografía 7: Traslado y conformación de material Top Soil en el Relleno Sanitario.

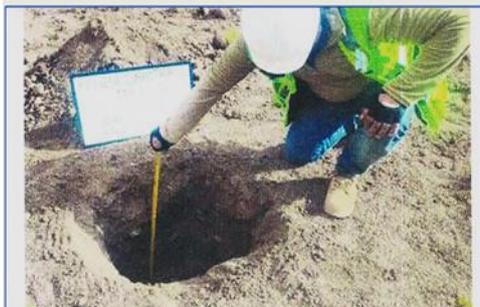
- Fotografía 8: Perfilado y conformación manual del área de Relleno Sanitario.

Verificación de la cobertura instalada
Coordenadas componente: E 808650 - N 8302150

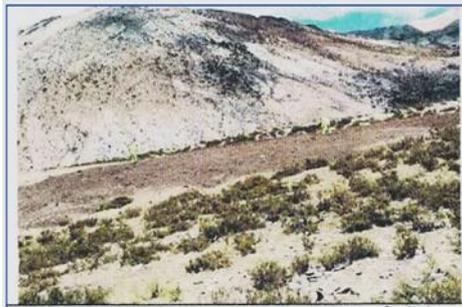
- Fotografía 9: Perfilado y conformación manual del área de Relleno Sanitario

Perfilado y conformación manual del área de Relleno Sanitario
Coordenadas componente: E 808650 - N 8302150

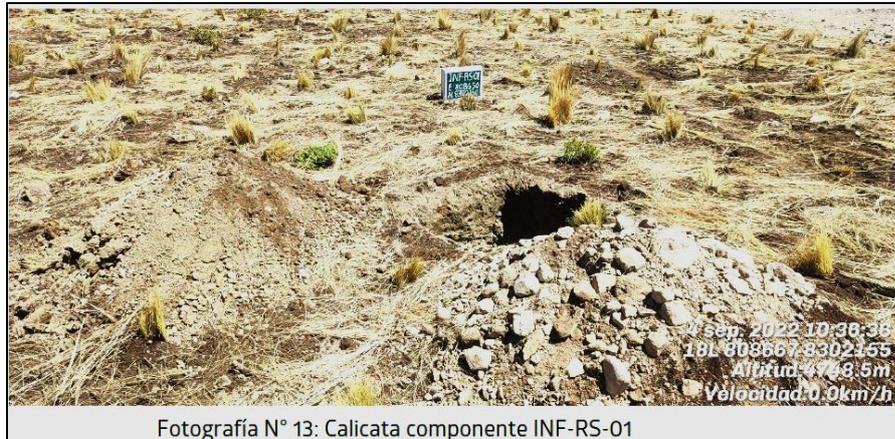
Fotografía N° 13: Calicata componente INF-RS-01

v) Igualmente, señala que construyó una calicata en las coordenadas N: 808650 E: 8302150 para evidenciar las diferentes coberturas instaladas, en esta se puede apreciar los tipos de coberturas instalados de acuerdo con el compromiso asumido en Segunda Actualización del Plan de Cierre de la Unidad Minera "Acumulación Ancoyo" aprobado mediante la resolución RD N° 213-2018/MEM-DGAAM, tal como se aprecia en la siguiente imagen:
