## RESOLUCIÓN DIRECTORAL N° 2347-2022-OEFA/DFAI

**EXPEDIENTE N°** : 1199-2021-OEFA/DFAI/PAS  
**ADMINISTRADO** : PALMAS DEL HUALLAGA S.A.C.<sup>1</sup>  
**UNIDAD FISCALIZABLE** : PLANTACIÓN PALMAS DEL HUALLAGA  
**UBICACIÓN** : DISTRITO DE EL PORVENIR/PAPAPLAYA,  
PROVINCIA Y DEPARTAMENTO DE SAN  
MARTÍN  
**SECTOR** : AGRICULTURA  
**ACTIVIDAD** : AGRÍCOLA  
**MATERIAS** : RESPONSABILIDAD ADMINISTRATIVA  
MULTA  
MEDIDA CORRECTIVA  
REGISTRO DE ACTOS ADMINISTRATIVOS

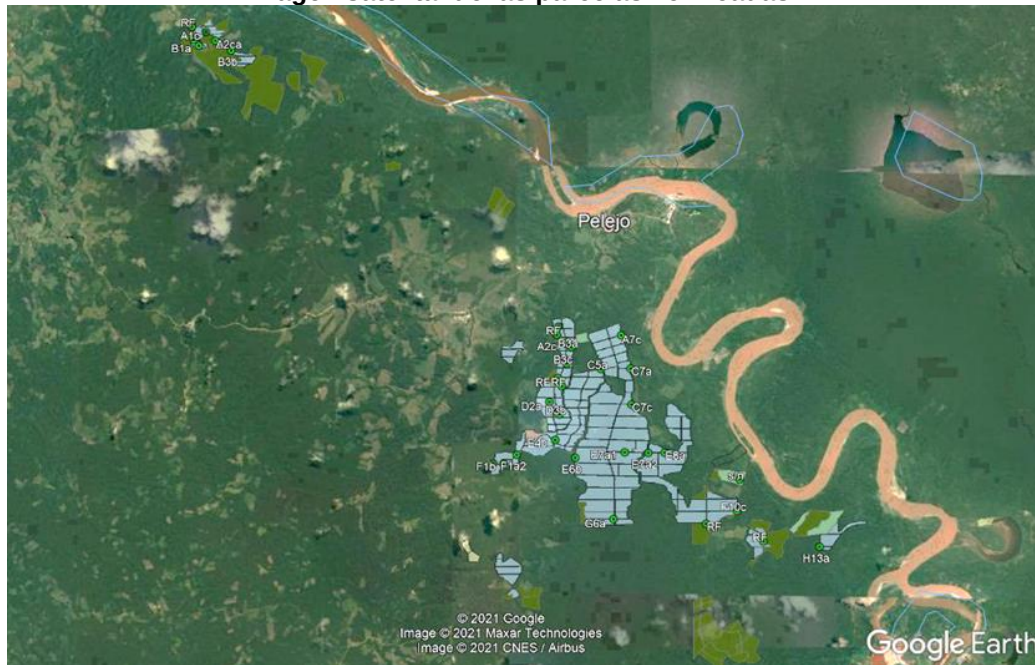
**Imagen satelital de las parcelas verificadas<sup>35</sup>**

19. En la siguiente imagen, en concordancia con el Plano de Identificación Parcelaria<sup>34</sup>, se aprecia la distribución geoespacial de las parcelas verificadas:

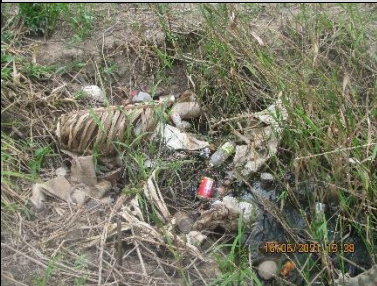
| Tipo de residuo y descripción | Coordenadas UTM<br>WGS 84 18L | | Imagen referencial | Registro<br>fotográfico <sup>53</sup> |
|---|---|---|---|---|
| Botellas y bolsas plásticas, restos de cartón, sacos rotos, envolturas y latas de alimentos. | 410711 | 9306656 | | IMG_0076<br>IMG_0077<br>IMG_0078<br>IMG_0079<br>IMG_0088<br>IMG_0089 |

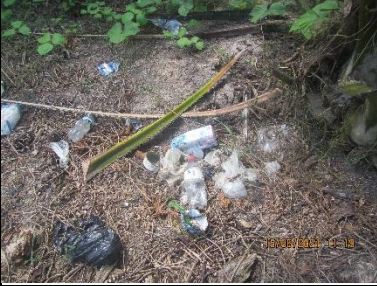
| Tipo de residuo y descripción | Coordenadas UTM<br>WGS 84 18L | | Imagen referencial | Registro<br>fotográfico <sup>53</sup> |
|---|---|---|---|---|
| Botellas y bolsas plásticas, cajas de tetrapack, envolturas y latas de alimentos, restos de tecnopor. | 408193 | 9305851 | | IMG_9730<br>IMG_9731<br>IMG_9732<br>IMG_9733<br>IMG_0734 |

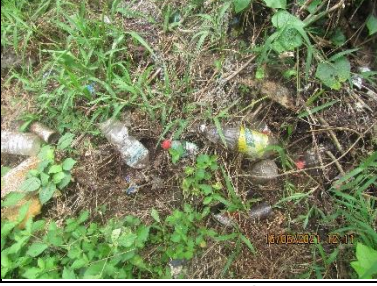
| Tipo de residuo y descripción | Coordenadas UTM<br>WGS 84 18L | | Imagen referencial | Registro<br>fotográfico <sup>53</sup> |
|---|---|---|---|---|
| Botellas y bolsas plásticas, envolturas y latas de alimentos, resto de sacos rotos, bandejas de huevos. | 409928 | 9308147 | | IMG_9933<br>IMG_9934<br>IMG_9935<br>IMG_9936<br>IMG_9937<br>IMG_9938<br>IMG_9939<br>IMG_9942<br>IMG_9943 |

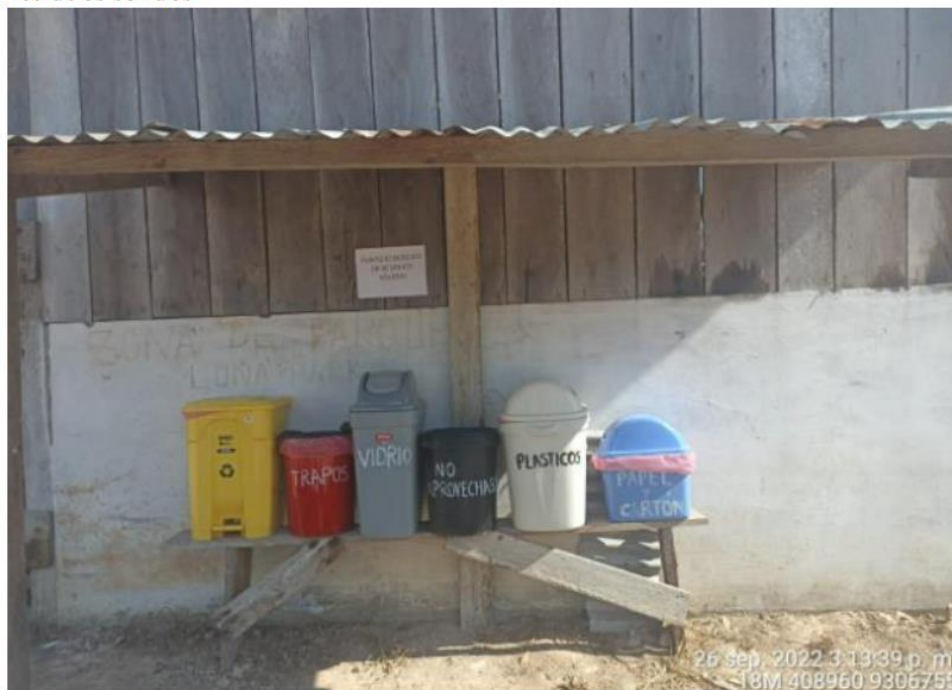
### 1. Implementación de punto ecológico y contenedores para mejor manejo de residuos sólidos

Fuente: Registro N° 2022-E01-100941 del 26 de setiembre de 2022.

39. No obstante, el administrado no acredita la limpieza y recojo de residuos de las áreas donde se identificó el inadecuado almacenamiento de los residuos sólidos durante la Supervisión Regular 2021, que son los ubicados en las coordenadas UTM WGS 84: (1) 410711E, 9306656N; (2) 408193E, 9305851N; y (3) 409928E, 9308147N. En ese sentido, no acredita la corrección de la conducta infractora.
40. En tal sentido, de acuerdo a lo expuesto y actuado en el expediente, se concluye que el administrado almacena residuos sin adoptar las medidas establecidas en la LGIRS y su reglamento.
41. Dicha conducta configura la infracción imputada en el numeral 2 de la Tabla N° 1 de la Resolución Subdirectoral; por lo que, **corresponde declarar la responsabilidad del administrado en el presente extremo del PAS.**

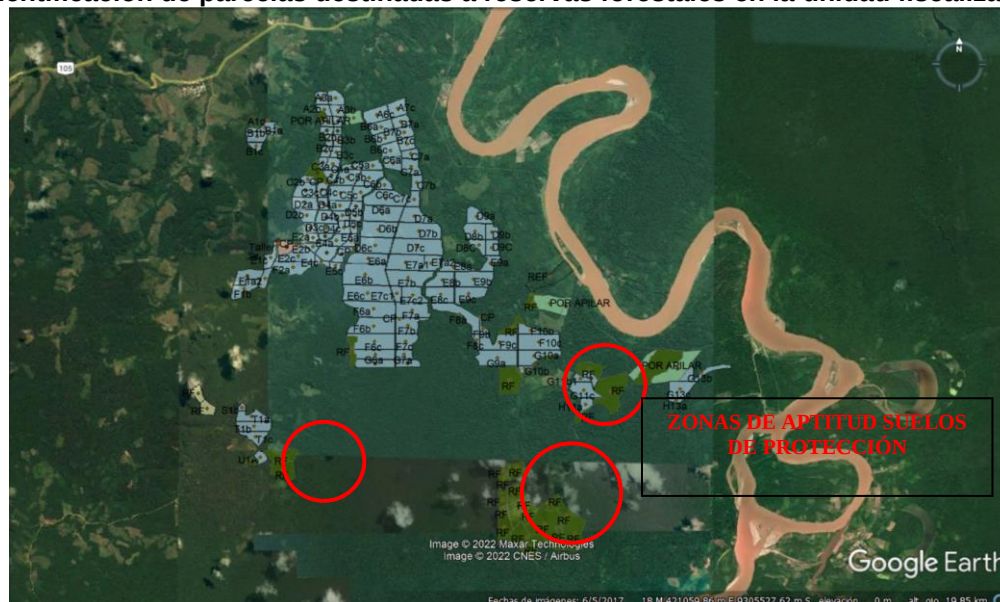
#### Identificación de parcelas destinadas a reservas forestales en la unidad fiscalizable

57. Asimismo, se visualiza que en las áreas catalogadas como tierras de protección, se emplazan parcelas de reserva forestal (que forman parte de los predios de la unidad fiscalizable); por lo que el administrado no está abarcando suelo con características de tierras de aptitud forestal y/o de protección susceptibles de ser afectados por los cultivos.
