**Tribunal de Fiscalización Ambiental  
Sala Especializada en Minería, Energía,  
Actividades Productivas e Infraestructura y Servicios**

**RESOLUCIÓN N° 313-2023-OEFA/TFA-SE**

**EXPEDIENTE N° : 0952-2021-OEFA/DFAI/PAS**

**ADMINISTRADO : ARUNTANI S.A.C.**

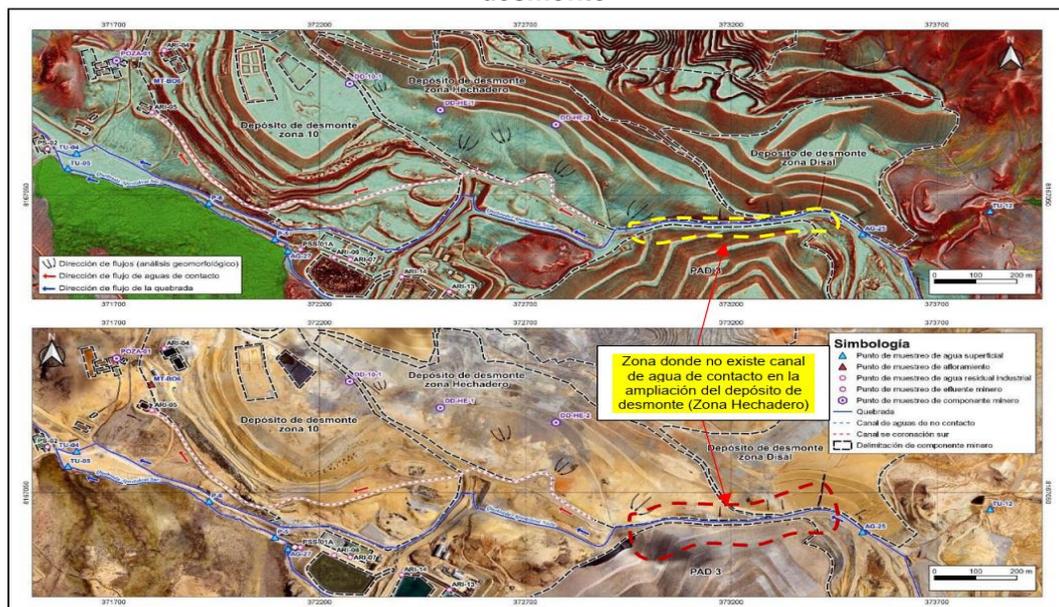
**Figura N° 1: Zona del canal de agua de contacto en la ampliación del depósito de desmorte**

29. En mérito a la acción de supervisión realizada del 26 de agosto al 11 de setiembre y del 3 al 15 de octubre de 2020, la DSEM ordenó, entre otras, la MP N° 3 descrita en el Cuadro N° 1 de la presente resolución. Dicha medida preventiva se encontraba referida a implementar una estructura hidráulica impermeabilizada que bordee la ampliación del depósito de desmorte (Zona Hechadero) y que esté conectada con el canal de coronación lado sur, para que el agua de contacto proveniente de la mencionada ampliación sea derivada hacia el sistema de tratamiento de agua del tajo para su respectivo tratamiento.
30. Lo anterior fue ordenado en la medida que una zona del canal de agua de contacto en la ampliación del depósito de desmorte (Zona Hechadero) no presentaba dicha infraestructura hidráulica. Para un mayor entendimiento, en la Resolución 043-2021-DSEM se presentó la siguiente imagen:

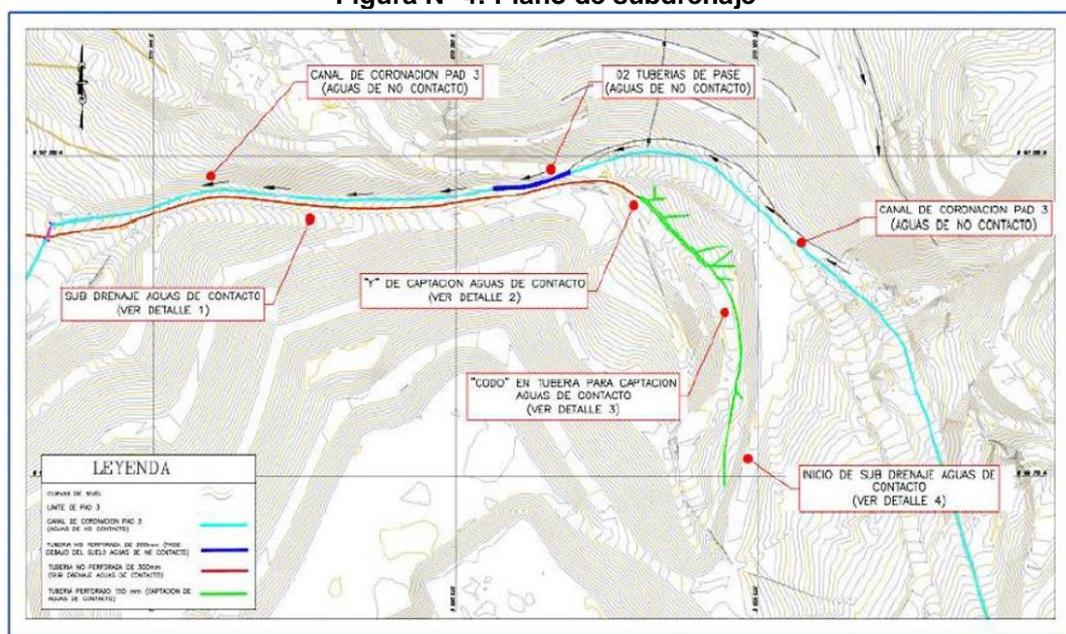
**Figura N° 4: Plano de subdrenaje**

47. Al respecto, como bien fue analizado por la primera instancia, de los medios probatorios presentados por el administrado se desprende que las tuberías implementadas se encuentran ubicadas en la margen izquierda del canal de derivación norte que conduce el agua de la naciente de la quebrada Apostoloni; razón por la cual, no cumplen con la finalidad de evitar que el agua de contacto

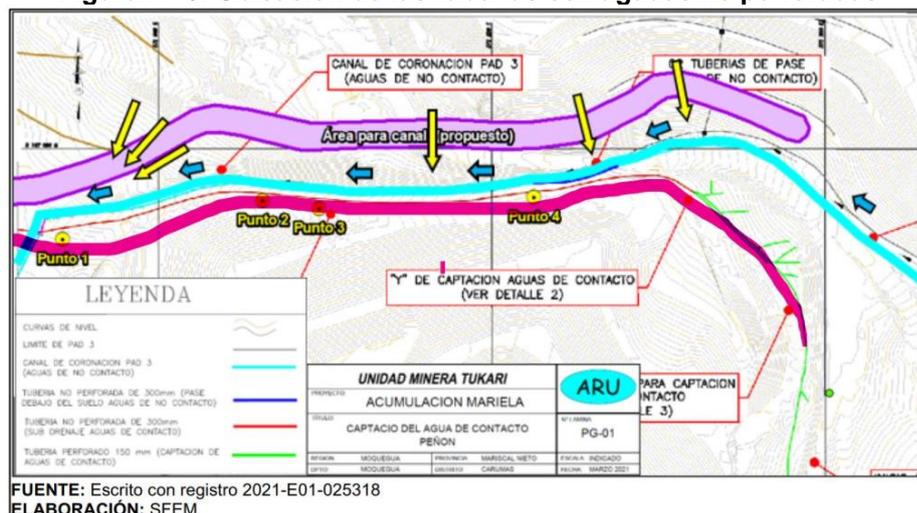
49. Lo anterior es corroborado en la imagen presentada por el administrado en el considerando 24 de su recurso de apelación (imagen tomada del considerando 19 de la RD 1514-2022), en donde adicionó la línea de color fucsia para mostrar dónde se implementó las tuberías corrugadas no perforadas, que conforme se observa en dicha imagen no captarían los flujos de agua de contacto proveniente de la ampliación del depósito de desmonte (Zona Hechadero) (flechas amarillas):

**Figura N° 6: Ubicación de las tuberías corrugadas no perforadas**

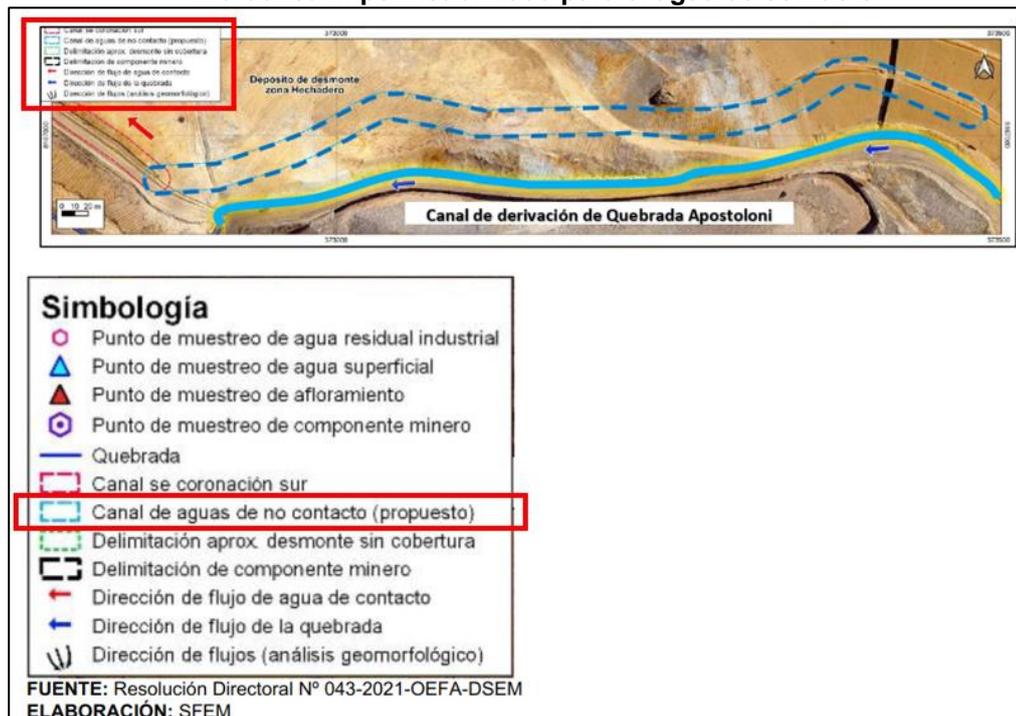
50. En este punto esta Sala considera importante mencionar que, en el Gráfico N° 24 de la Resolución 043-2021-DSEM, la Autoridad de Supervisión propuso el área para la implementación de la estructura hidráulica impermeabilizada para el agua de contacto<sup>41</sup>, considerando los flujos de agua de contacto proveniente de la ampliación del depósito de desmorte (Zona Hechadero):

**Figura N° 7: Propuesta del área para la implementación de la estructura hidráulica impermeabilizada para el agua de contacto**

51. En atención a lo anterior, la Resolución 043-2021-DSEM fue clara en precisar el tipo de infraestructura a ser implementada (canal de agua de contacto), así como señalar la propuesta de la ubicación para su implementación (margen derecha del canal de coronación PAD 3 de aguas de no contacto). Todo ello, con el fin de evitar que el agua de contacto proveniente de la ampliación del depósito de desmorte (Zona Hechadero) continúe discurriendo hacia el canal de derivación norte.

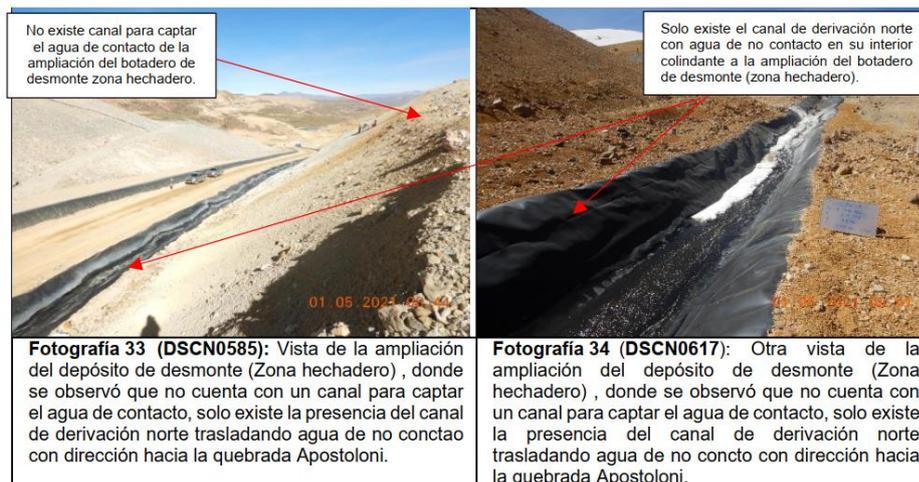
54. Sumado a lo anterior, debe tenerse en cuenta que durante la Supervisión Especial 2021, esto es, posterior al vencimiento del plazo otorgado para el cumplimiento de la MP N° 3, la DSEM verificó que Aruntani no había implementado ninguna estructura hidráulica impermeabilizada para agua de contacto en el área de la ampliación del depósito de desmonte (Zona Hechadero), observándose que se mantiene el canal de derivación norte del PAD 3 trasladando el agua de no contacto con dirección hacia la quebrada Apostoloni, conforme se presenta en las siguientes fotografías que forman parte del Acta de Supervisión:

55. En ese orden de ideas, contrariamente a lo alegado por la recurrente, la implementación e instalación de tuberías corrugadas no perforadas, que fue comunicada mediante la Carta N° MA-ARU-2021-046 el 23 de marzo de 2021, no sustenta el cumplimiento de la MP N° 3 dentro del plazo otorgado mediante la Resolución 043-2021-DSEM, aspecto que es materia de análisis en el presente PAS, al haberse acreditado que las acciones ejecutadas por el administrado no cumplen con la forma y finalidad de la MP N° 3. En efecto, conforme lo verificado

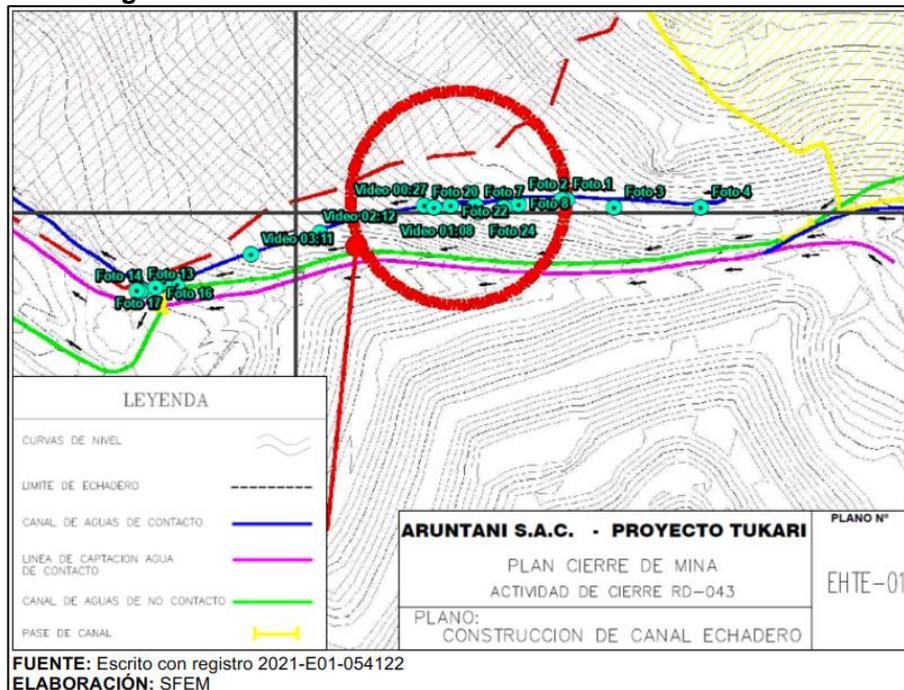
61. Ahora bien, respecto a los medios probatorios complementarios que fueron presentados mediante el Informe Complementario Aruntani -y que también fueron adjuntados a su recurso de apelación-, la DFAI procedió a georreferenciar las fotografías y videos en el plano de construcción en la zona Hechadero, confirmando que dichos medios probatorios corresponden al canal implementado materia de la MP N° 3, conforme se observa a continuación:

**Figura N° 8: Plano de construcción en la zona Hechadero**

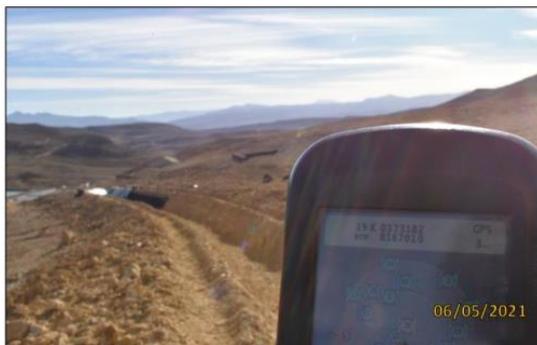
**Fotografía 2.** Vista del acondicionamiento de la zona de excavación para la instalación del canal de conducción de aguas de contacto y tendido de geomembrana. Coordenadas de ubicación UMT WGS 84 N: 8167010, E: 373182. Zona 19K.

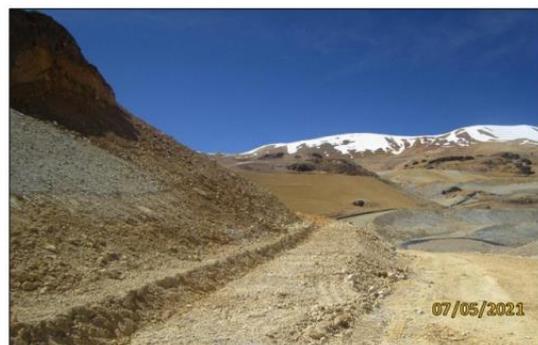
**Fotografía 6.** Vista del acondicionamiento de la zona de excavación para la instalación del canal de conducción de aguas de contacto.

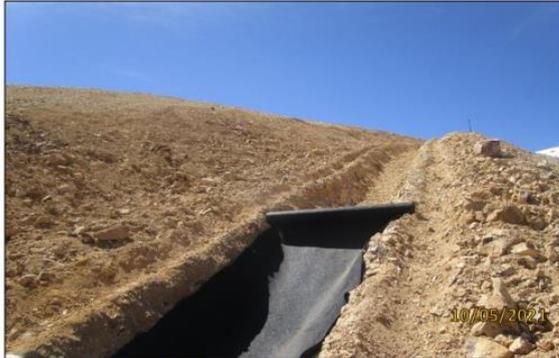
Fotografía 10. Vista del tendido de geotextil para la habilitación del canal de conducción de aguas de contacto.

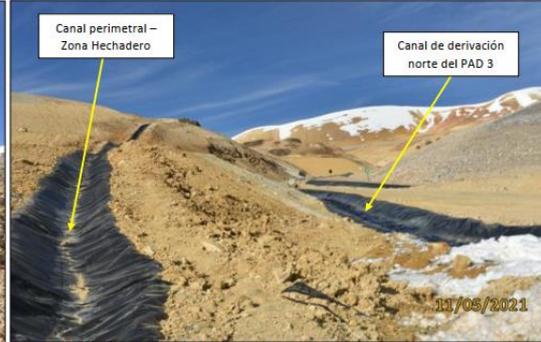
Fotografía 15. Al lado izquierdo se observa la culminación de la impermeabilización del canal de conducción de aguas de contacto, en la cual no se observan flujos de agua. Al lado derecho se observa el canal de derivación norte del PAD 3.

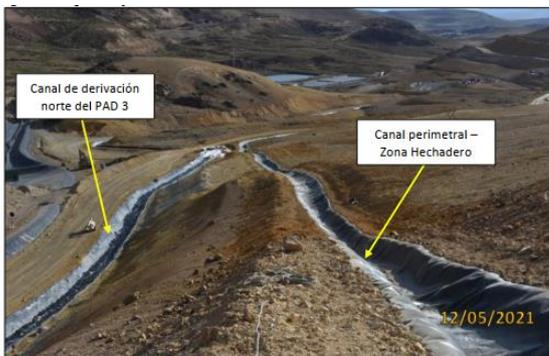
Fotografía 26. Vista de la culminación de la impermeabilización del canal de conducción de aguas de contacto perimetral de la zona echadero en la cual no se observan flujos de agua. En la parte baja se observa el canal de derivación norte del PAD 3.

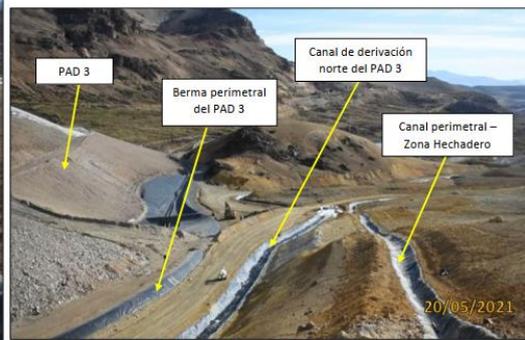
Fotografía 27. A la derecha vista panorámica del canal de conducción de aguas de contacto en la zona echadero, asimismo, a la izquierda se observa el canal de derivación norte del PAD 3.

89. En ese contexto, según la Fotográfica N° 27, la fecha de acreditación del cumplimiento de la habilitación del canal e impermeabilización mediante geotextil y geomembrana se habría dado el día 20 de mayo de 2021, como se muestra a continuación:

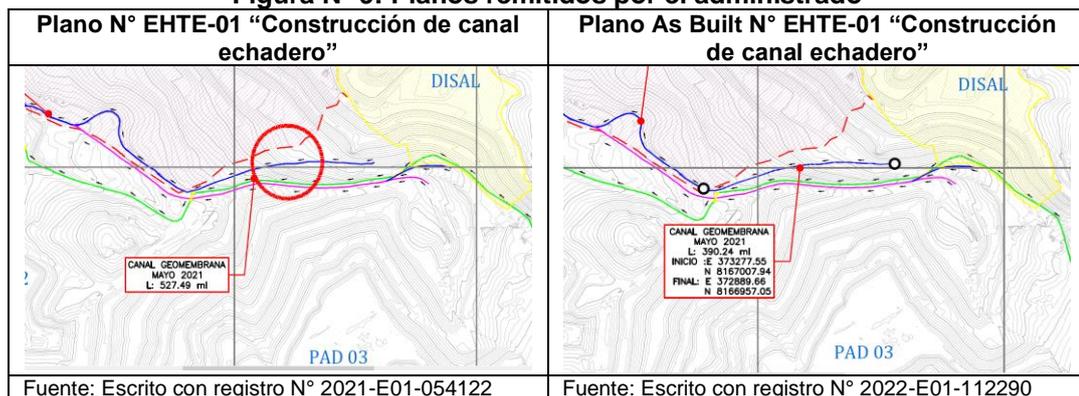
82. Al respecto, corresponde precisar que el administrado mediante el plano N° EHTe-01 “Construcción de canal echadero”, remitido mediante escrito con Registro N° 2021-E01-054122, precisó que la longitud del canal es de 527,49 metros (en el escrito se detalla que la implementación del canal es de 420,78 metros). Asimismo, mediante el plano *As Built* N° EHTe-01 “Construcción de canal echadero”, remitido con el escrito con Registro N° 2022-E01-112290, se establece que el canal tiene una longitud de 390,24 metros, tal como se detalla a continuación:

**Figura N° 9: Planos remitidos por el administrado**

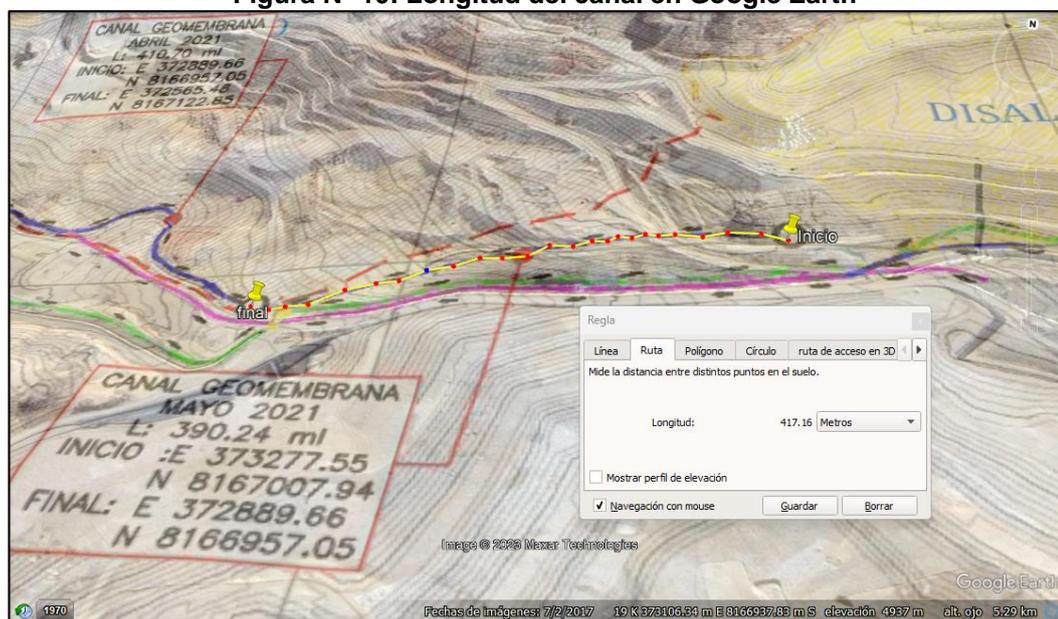
83. Sobre el particular, al advertir la diferencia que existe en relación a la longitud del canal, se realiza la georreferenciación mediante el aplicativo Google Earth, advirtiéndose que la medida correcta del canal implementado por el administrado corresponde a 417 metros aproximadamente, tal como se muestra:

Figura N° 10: Longitud del canal en Google Earth

84. En ese sentido, haciendo un comparativo entre la longitud obtenida en Google Earth (con su margen de error) y la información remitida por el propio administrado, se puede concluir que el canal implementado correspondería a una longitud de 420,78 metros, tal como fue señalado en el escrito con Registro N° 2021-E01-054122; por lo tanto, considerando que la DFAI utilizó esa longitud para el cálculo de multa, corresponde desestimar lo argumentado por el administrado en dicho extremo.

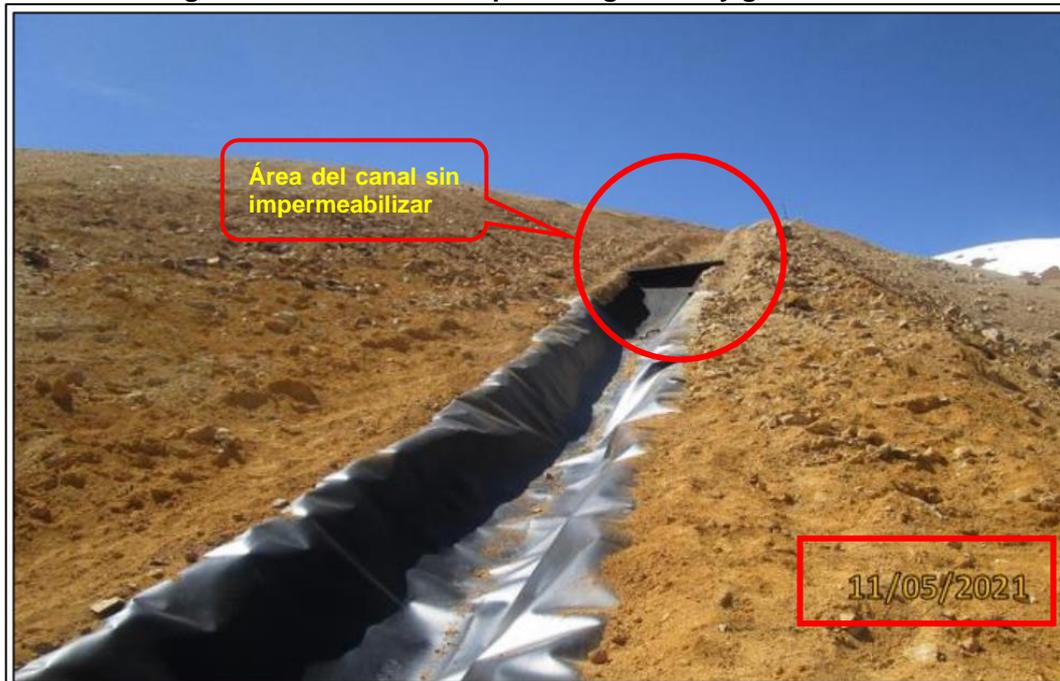
86. Respecto a que la fecha de culminación de la construcción corresponde al 11 de mayo de 2021, de la revisión del registro fotográfico remitido por el administrado en su recurso de apelación, en la Fotografía N° 11 se advierte que parte del canal no se encuentra impermeabilizada con geotextil y geomembrana.
87. Por tanto, según el fechado de la fotografía, el 11 de mayo no se habría culminado con la impermeabilización del canal de conducción de aguas de contacto, tal como se advierte:

**Figura N° 11: Canal incompleto de geotextil y geomembrana**

**Fotografía 11.** Vista del tendido de geotextil y geomembrana para la habilitación del canal de conducción de aguas de contacto.

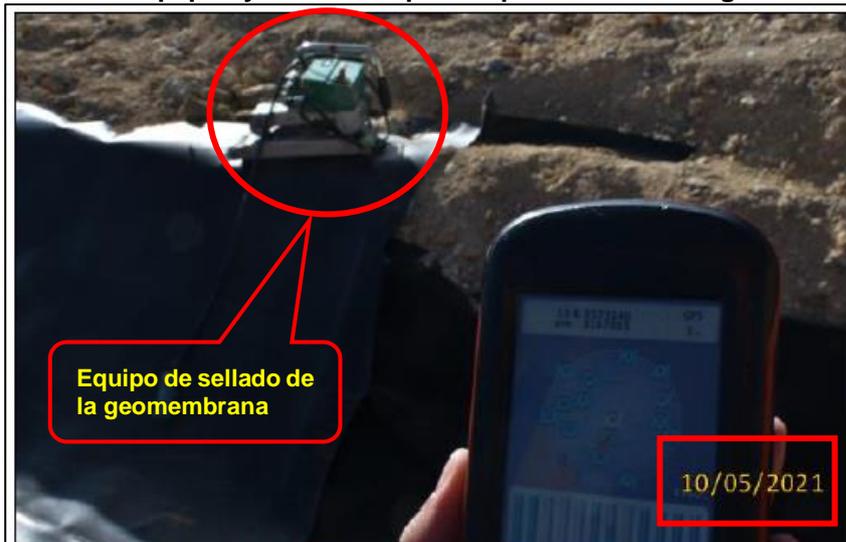
88. Asimismo, se advierte que en las fechas 10, 11 y 12 de mayo aún se estaban ejecutando los trabajos de tendido de la geomembrana. Esto se advierte de la revisión del panel fotográfico, al notar la presencia del equipo y los cables eléctricos necesarios para el desarrollo de dichas actividades.

**Figura N° 12: Equipos y materiales para implementación de geomembrana**

**Fotografía 7.** Vista del tendido de geomembrana para la habilitación del canal de conducción de aguas de contacto. Coordenadas de ubicación UTM WGS 84 N: 8167005, E: 373140. Zona 19K.

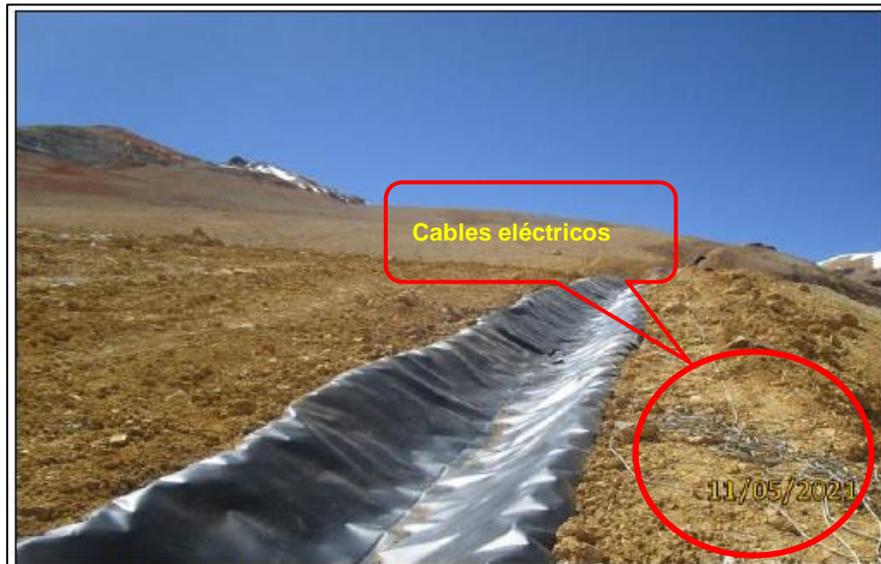
**Fotografía 12.** Vista de la culminación de la impermeabilización del canal de conducción de aguas de contacto, en la cual no se observan flujos de agua.

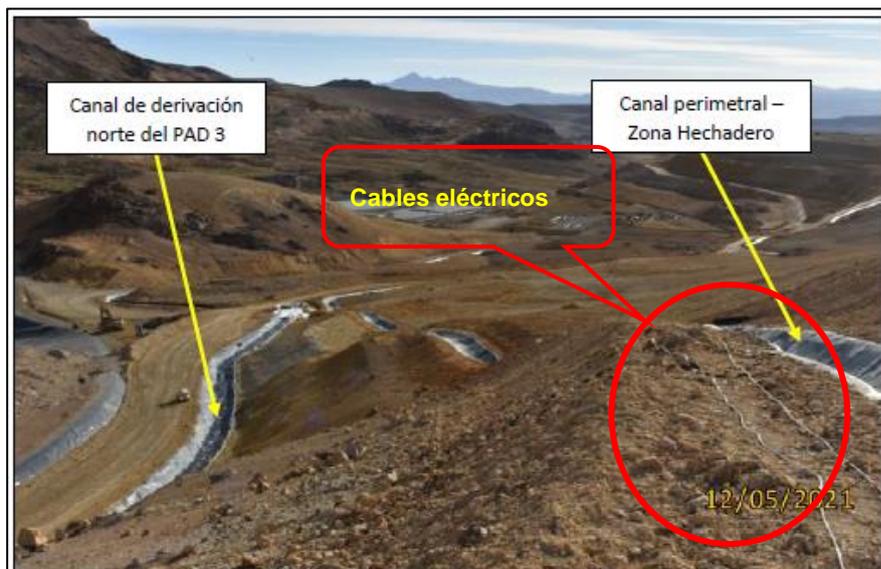
**Fotografía 19.** Al lado derecho se observa la culminación de la impermeabilización del canal de conducción de aguas de contacto, en la cual no se observan flujos de agua. Al lado izquierdo se observa el canal de derivación norte del PAD 3.

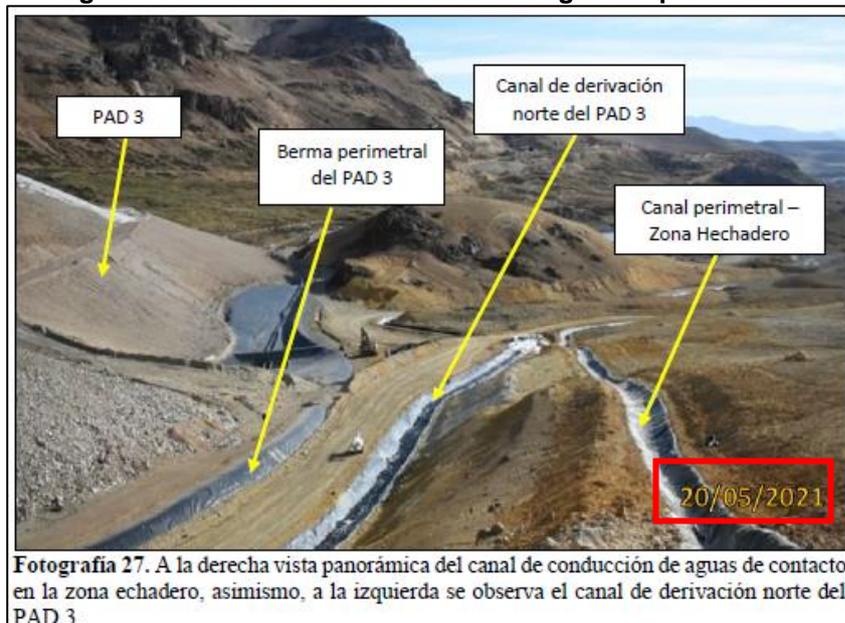
**Figura N° 13: Canal de conducción de aguas implementado**

90. Por lo tanto, contrariamente a lo establecido por el administrado acorde a los registros fotográficos remitidos, la fecha de acreditación corresponde al 20 de mayo del 2021, tal como lo toma la primera instancia para el periodo de incumplimiento de la multa.

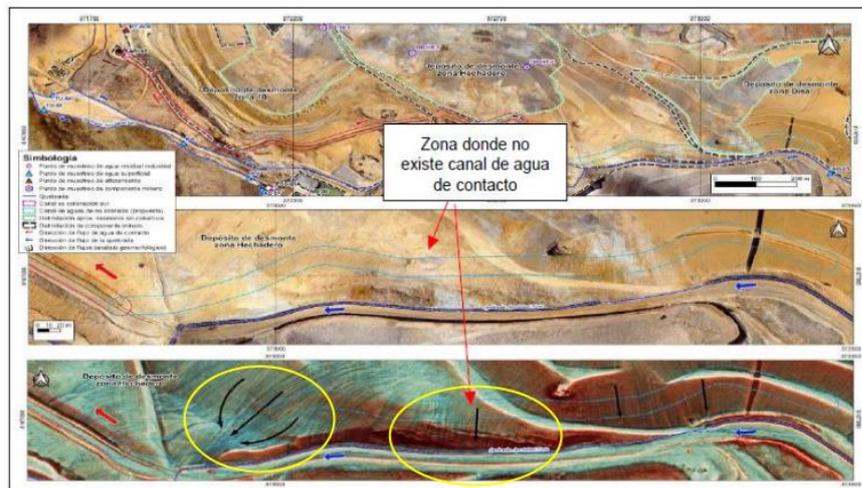
130. Adicionalmente, en el gráfico N° 24 de la R. 043-2021 señala el área de la ampliación del depósito de desmonte (zona hechadero) donde no existía un canal para captar el agua de contacto proveniente de dicho componente, conforme esta señalado en la siguiente imagen:

**Gráfico N° 16. Vista del flujo superficial que estaría ingresando al canal de derivación norte proveniente de la ampliación del depósito de desmonte (zona hechadero)**

96. Por tanto, tal como advirtió la DSEM, se verificó flujos de agua superficial producto de las precipitación y deshielos, que ingresaban al canal de derivación y posteriormente eran conducidos hacia la quebrada Apostoloni, incrementaban la concentración de sulfatos y metales, acreditándose así la afectación a los componentes flora y fauna.
97. De esta manera, el tiempo de demora en la ejecución de la medida preventiva sí genera un riesgo en los componentes ambientales; razón por la cual, corresponde desestimar lo argumentado por el administrado en este extremo.
