**Tribunal de Fiscalización Ambiental
Sala Especializada en Minería, Energía,
Actividades Productivas e Infraestructura y Servicios**

RESOLUCIÓN N° 341-2023-OEFA/TFA-SE

ADMINISTRADO : PETRÓLEOS DEL PERÚ – PETROPERÚ S.A.

SUMILLA: Se confirma el Acta de Medidas Preventivas del 09 de febrero de 2023, mediante la cual se ordenó a Petróleos del Perú – Petroperú S.A. el cumplimiento de las medidas preventivas descritas en el Cuadro N° 1 de la presente resolución.

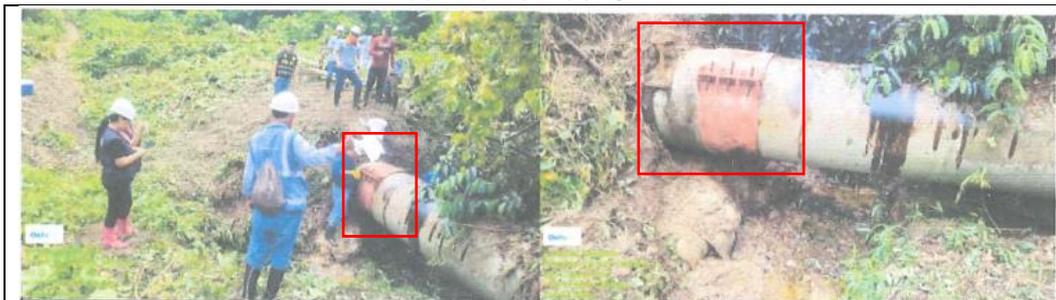
Gráfico N° 1: Imagen del ducto con grapa en el punto de derrame en el Km 399+860 del Tramo II del ONP

39. Conforme a los hechos detectados durante la Supervisión Especial 2023, así como del RPEA presentado por el administrado, el 02 de febrero del 2023 ocurrió la emergencia ambiental materia del presente procedimiento, ocasionado por el derrame de petróleo crudo en el km 399+860 del Tramo II del ONP, al suroeste del centro poblado Wawico y Bichanak.
40. Producto de la supervisión *in situ*, se verificó que un tramo de aproximadamente 5m del oleoducto de 36 pulgadas se encontraba desenterrado y contaba con una grapa de 36 pulgadas, instalada por Petroperú en el punto del derrame con la finalidad de controlar la emergencia, conforme se muestra a continuación:

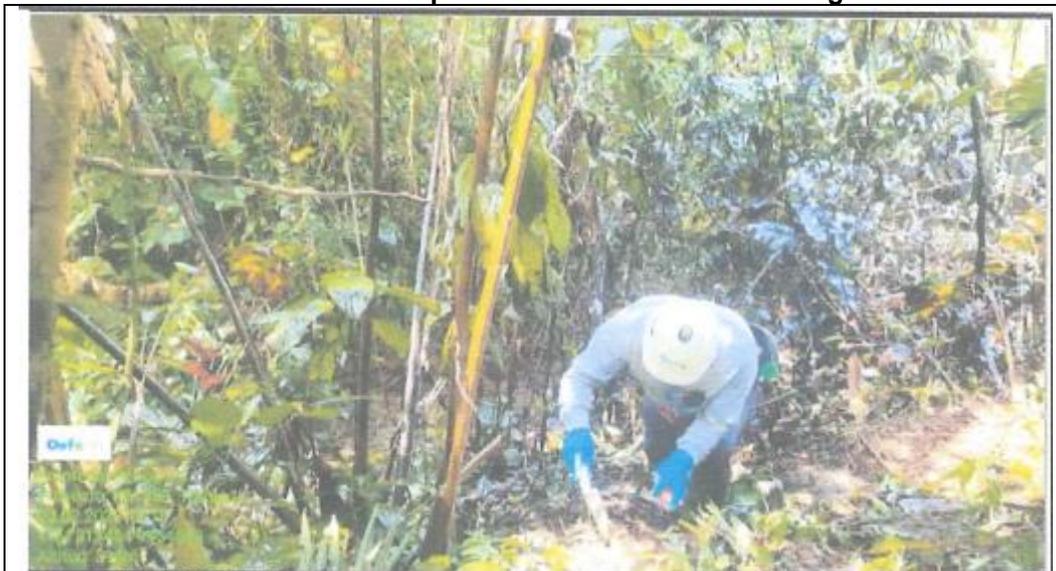
Cuadro N° 2: Área afectada con petróleo crudo durante la Emergencia Ambiental

41. No obstante, a fin de identificar la causa del derrame, la grapa fue desinstalada³⁶ durante la Supervisión Especial 2023. Como resultado de la inspección, se observó un corte posiblemente efectuado por una herramienta o equipo mecánico. El corte transversal tenía aproximadamente 25,5 centímetros de longitud (subdividida en 6 centímetros de corte no pasante en la parte inferior, 11 centímetros de corte pasante y 8,5 centímetros de corte no pasante en el extremo superior). Este corte presentaba aproximadamente 5 milímetros de ancho en promedio, localizado desde la posición 10:00 a 11:00, como se muestra en la siguiente imagen:

Descripción: Suelo y vegetación impregnada con petróleo crudo en el km 399+860 del tramo II del ONP

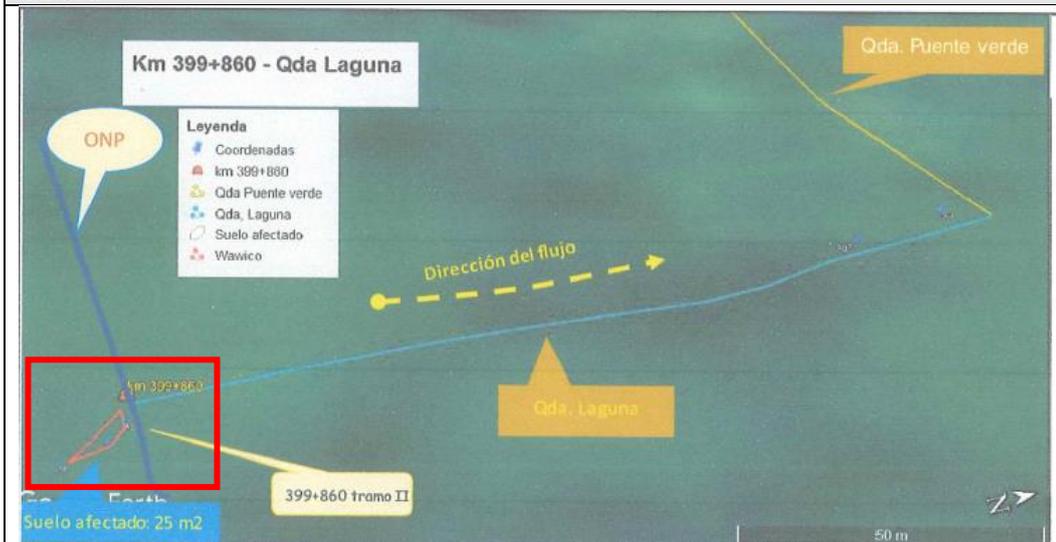
Descripción: Croquis de la ubicación el derrame y las áreas de suelo afectas, así como desplazamiento hacia los cuerpos de agua próximos.

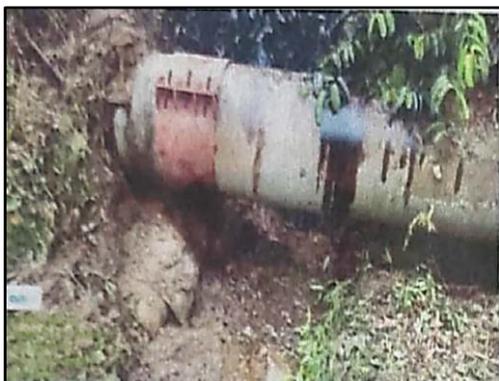
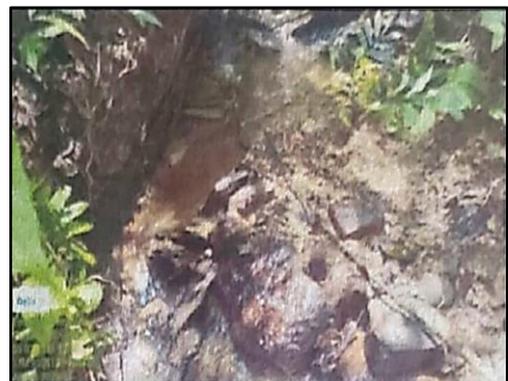
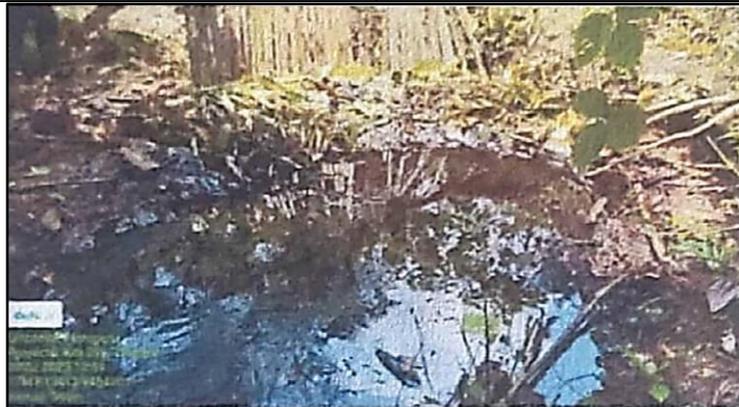
Cuadro N° 3: Fotografías de la presencia de hidrocarburo en la quebrada Laguna

45. La **quebrada Laguna** es un cuerpo de agua que cruza el ducto del ONP, cuyo ancho mide aproximadamente 0,4 metros. En este cuerpo de agua, el petróleo crudo discurrió por un tramo aproximadamente 200 metros hasta confluir con la quebrada Puente Verde.
46. En dicho recorrido se visualizó vegetación impregnada con hidrocarburos, en ambas márgenes de la quebrada. Asimismo, respecto al agua superficial y talud de la quebrada se observan trazas del hidrocarburo, conforme se muestra a continuación:

Descripción: Muestra la quebrada Laguna, en su paso por debajo del ducto, se observó vegetación impregnada con petróleo crudo. Coordenadas UTM WGS84 Zona 17M: 813455E 9454641N.	Descripción: Muestra la quebrada Laguna, aguas abajo del punto de derrame, donde se observó vegetación impregnada con petróleo crudo, en ambas márgenes. Coordenadas UTM WGS 84 Zona 17M: 813412E 9454810N.

Descripción: Muestra la quebrada Laguna, ante de la confluencia con la quebrada Puente Verde, en este punto se detectó un dique artesanal de palizada (2 m x 1,5 m) conteniendo una película de 1 mm, sin embargo, las películas de crudo continuaban pasando. Coordenadas UTM WGS 84 Zona 17M: 813413E 9454801N.

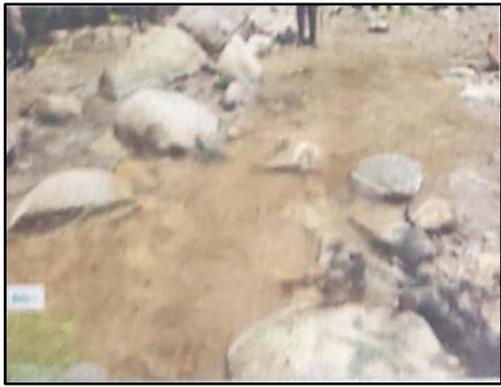
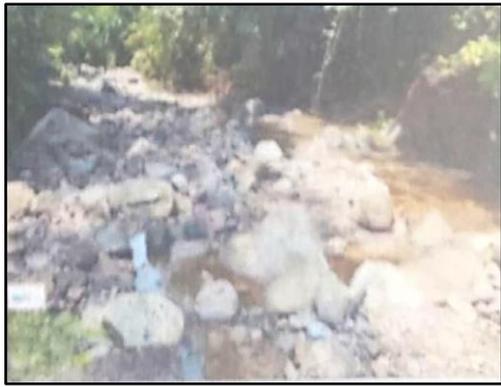
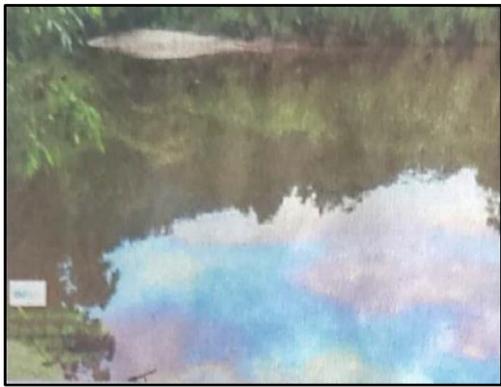
Cuadro N° 4: Fotografías de la presencia de hidrocarburo de la quebrada Puente Verde

48. El derrame de petróleo crudo continuó su recorrido por la **quebrada Puente Verde**, recorriendo una distancia aproximada de 4300 metros hasta confluir con las aguas del río Wawico. Asimismo, el petróleo crudo se desplazó sobre las quebradas abarcando un aproximado del 20% de su ancho, que en promedio es de 10 metros, visualizándose desplazamiento de películas de petróleo crudo en dicho espacio, así como vegetación impregnada con petróleo crudo, conforme se muestra a continuación:

<p>Descripción: Muestra la quebrada Puente Verde, se visualiza el desplazamiento de películas de crudo y vegetación impregnada con petróleo crudo. Zona ubicada a 200 metros aguas abajo del punto de derrame con coordenadas UTM WGS 84 Zona 17M: 813410E 9454807N.</p>	<p>Descripción: Muestra la quebrada Puente Verde, se visualiza el desplazamiento de películas de crudo, cantos rodados y vegetaciones impregnadas con petróleo crudo. Zona ubicada a 250 metros aguas abajo del punto de derrame. Coordenadas UTM WGS 84 Zona 17M: 813409E 9454804N.</p>

Descripción: Muestra la quebrada Puente Verde, el desplazamiento de películas de crudo, que originan iridiscencia sobre la superficie, estas películas dejaron impregnadas la vegetación en ambas márgenes de la quebrada. Zona ubicada a 4400 metros aguas abajo del punto de derrame. Coordenadas UTM WGS 84 Zona 17M: 810651E 9453493N.

Descripción: Muestra la quebrada Puente Verde, antes de la confluencia con el río Wawico, se visualiza el desplazamiento de películas de crudo, que originan iridiscencia sobre la superficie, estas películas dejaron impregnados la vegetación en ambas márgenes de la quebrada. Zona ubicada a 4500 metros aguas abajo del punto de derrame. Coordenadas UTM WGS 84 Zona 17M: 810651E 9453493N.

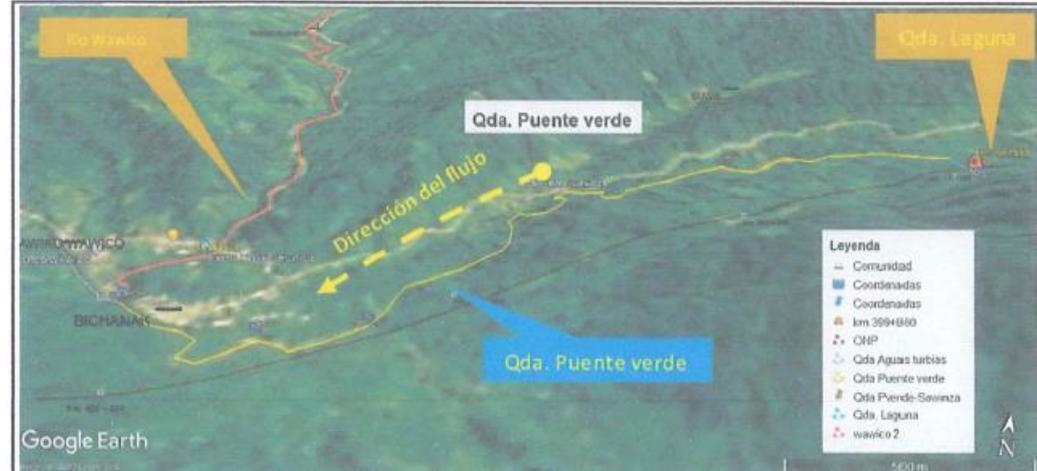
Descripción: Croquis del desplazamiento del hidrocarburo por las quebradas Laguna y Puente Verde con dirección al río Wawico.

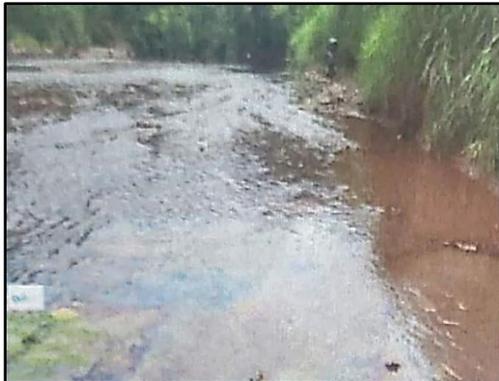
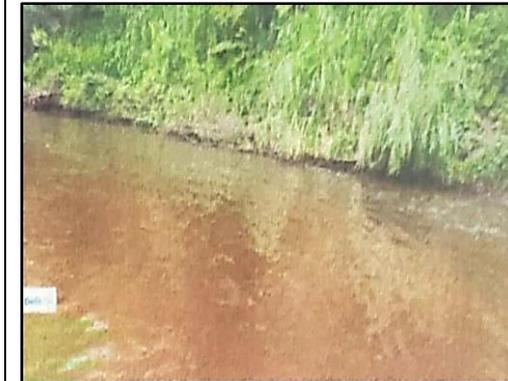
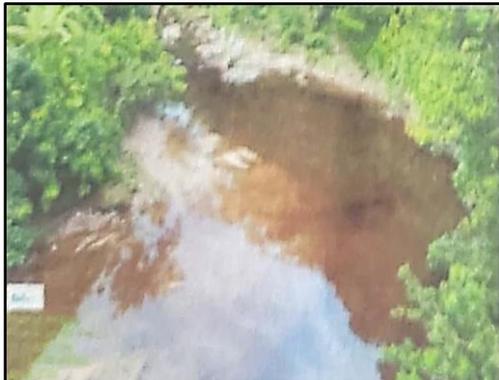
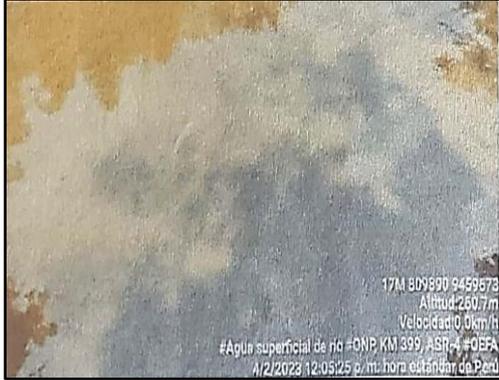
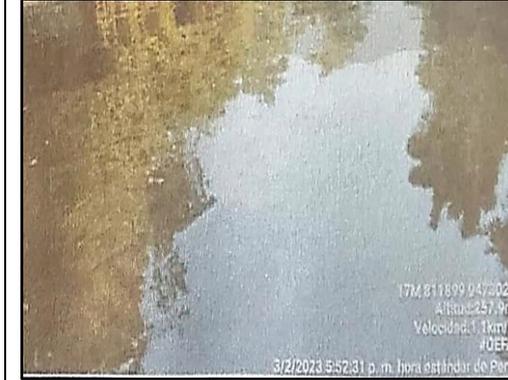
Cuadro N° 5: Fotografías de la presencia de hidrocarburo en el río Wawico

50. El desplazamiento de la película oleosa y las trazas de crudo recorrieron un aproximado de 29400 metros del **río Wawico**, desde la desembocadura de la quebrada Puente Verde hasta la confluencia con el río Marañón. Asimismo, durante la inspección del cauce de aquel río se observó que las aguas superficiales presentaban películas de petróleo crudo que generan iridiscencia sobre el 40% del ancho (30 metros de ancho en promedio), conforme se muestra a continuación:

<p>Descripción: Punto en el río Wawico, se visualiza el paso de películas de petróleo, así como vegetación impregnada con películas de crudo, en ambas márgenes de la quebrada. Zona ubicada a 4900 metros aguas abajo del punto de derrame, con coordenadas UTM WGS 84 Zona 17M: 810604E 9453664N.</p>	<p>Descripción: Punto en el río Wawico, se visualiza el paso de películas de petróleo crudo, así como vegetación impregnada con películas de crudo, en ambas márgenes de la quebrada. Zona ubicada a 4800 metros aguas abajo del punto de derrame, con coordenadas UTM WGS 84 Zona 17M: 810604E 9453664N.</p>

<p>Descripción: Punto en el río Wawico, aguas abajo del puente Wawico, se visualiza vegetación impregnada con películas de crudo. Zona ubicada a 5000 metros aguas abajo del punto de derrame con coordenadas UTM WGS 84 Zona 17M: 810798E 9453803N.</p>	<p>Descripción: Punto en el río Wawico, a la altura del anexo Tupac Amaru I, donde se visualiza películas de crudo. Zona ubicada a 10000 metros aguas abajo del punto de derrame con coordenadas UTM WGS 84 Zona 17M: 809989E 9458381N.</p>

<p>Descripción: Punto en el río Wawico, a la altura del anexo Nueva Huancabamba, donde se visualiza iridiscencia y rastros de crudo. Zona ubicada a 11000 metros aguas abajo del punto de derrame con coordenadas UTM WGS 84 Zona 17M: 809890E 9459673N.</p>	<p>Descripción: Punto en el río Wawico, a 100 metros aproximadamente de la confluencia con el río Marañón, donde se visualiza iridiscencia y trazas de crudo. Zona ubicada a 28800 metros aguas abajo del punto de derrame con coordenadas UTM WGS 84 Zona 17M: 811899E 9473020N.</p>

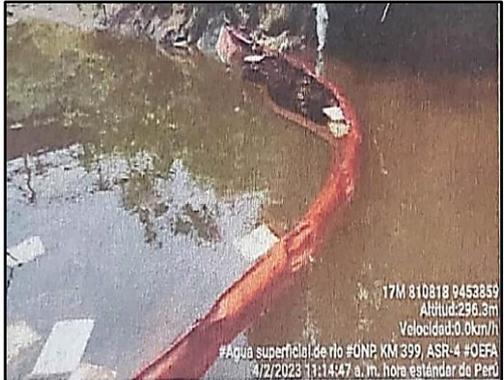
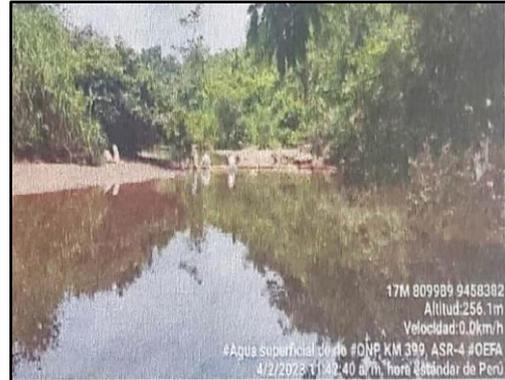
<p>Descripción: Punto en el río Wawico, a la altura del puente Wawico a un aproximado de 300 metros aguas abajo, donde se visualiza una barrera conteniendo parte del crudo, sin embargo, no se realizaba la recuperación respectiva, aguas abajo se continúa observando el desplazamiento de trazas de petróleo. Zona ubicada a 5000 metros aguas abajo del punto de derrame con coordenadas UTM WGS 84 Zona 17M: 810818E 9453859N.</p>	<p>Descripción: Punto en el río Wawico, a la altura del anexo Túpac Amaru I, donde se visualiza una barrera conteniendo parte del crudo, sin embargo, no se realizaba la recuperación respectiva. Zona ubicada a 10000 metros aguas abajo del punto de derrame con coordenadas UTM WGS 84 Zona 17M: 809989E 9458382N.</p>

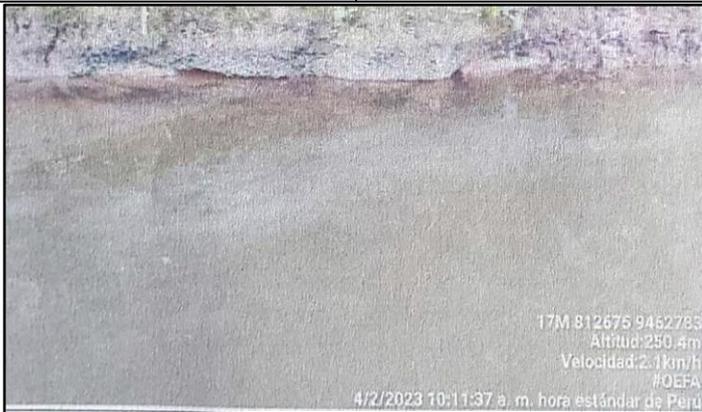
<p>Descripción: Punto en el río Wawico, a la altura del anexo la Curva, donde se visualiza películas de crudo e iridiscencia con coordenadas UTM WGS 84 Zona 17M: 812675E 9462783N.</p>

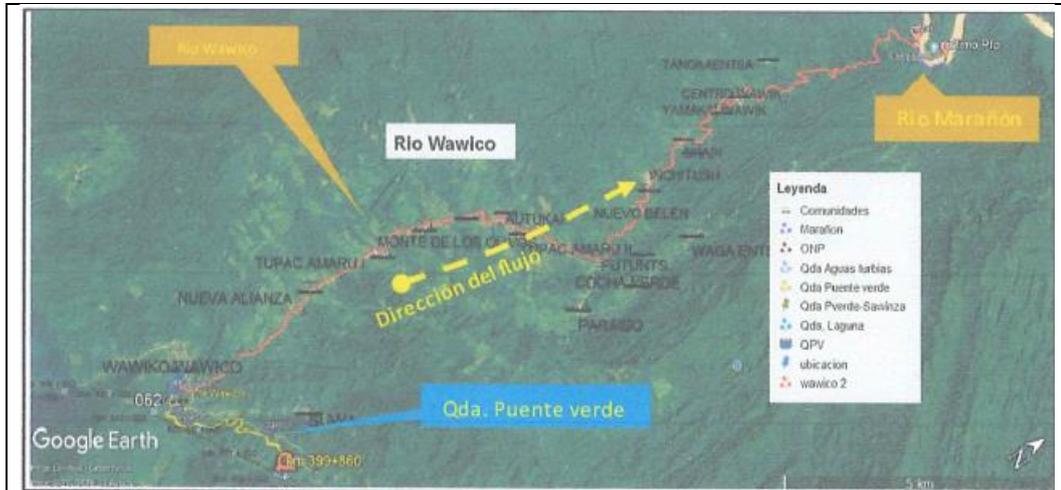
Descripción: Croquis del desplazamiento del hidrocarburo desde la quebrada Puente Verde y el río Wawico con dirección al tramo del río Marañón.

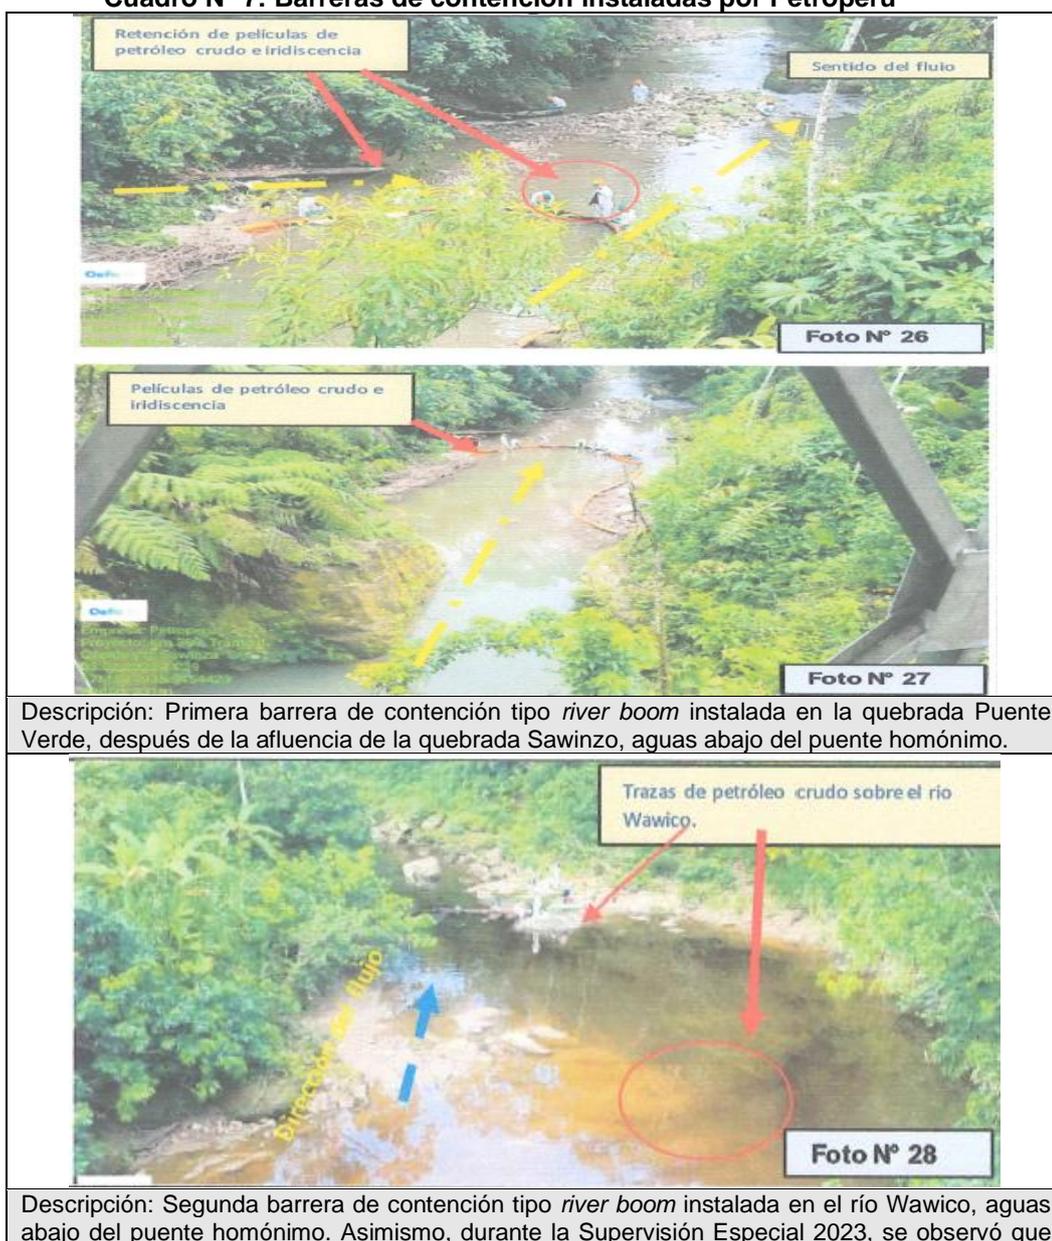
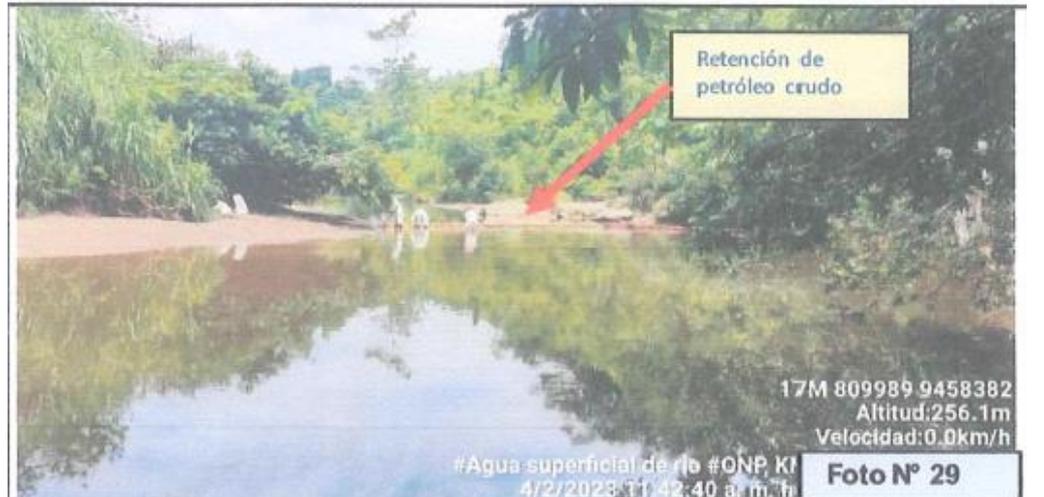
Cuadro N° 7: Barreras de contención instaladas por Petroperú

Petroperú venía atrapando películas de crudo por medio de trapos absorbentes.

Descripción: Tercer barrera de contención tipo *river boom* instalada en el río Wawico, a la altura del anexo Túpac Amaru I. Asimismo, se observó que la barrera no está conteniendo la totalidad del petróleo crudo.

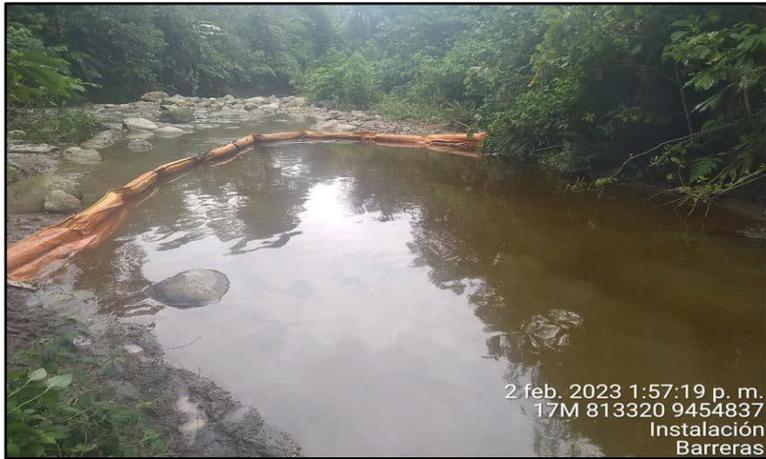
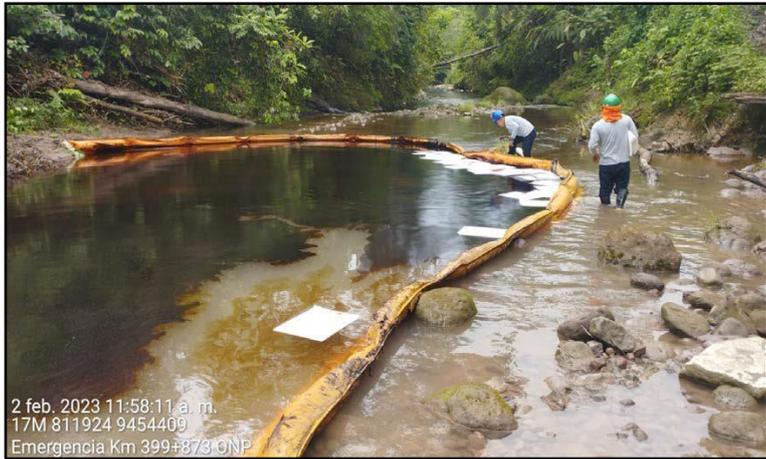
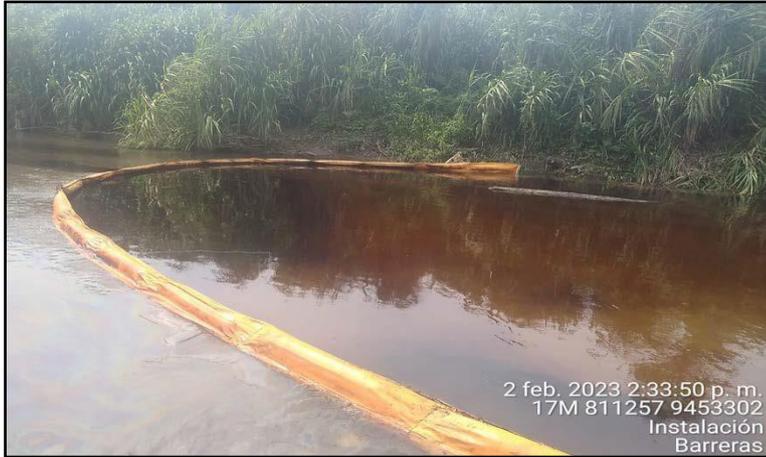
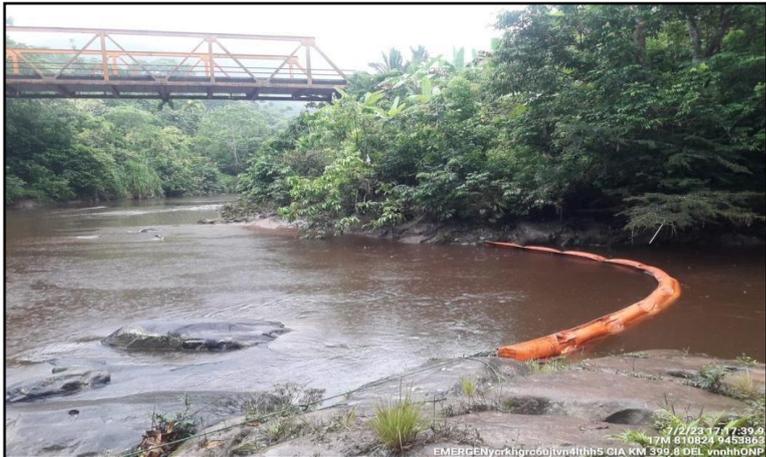
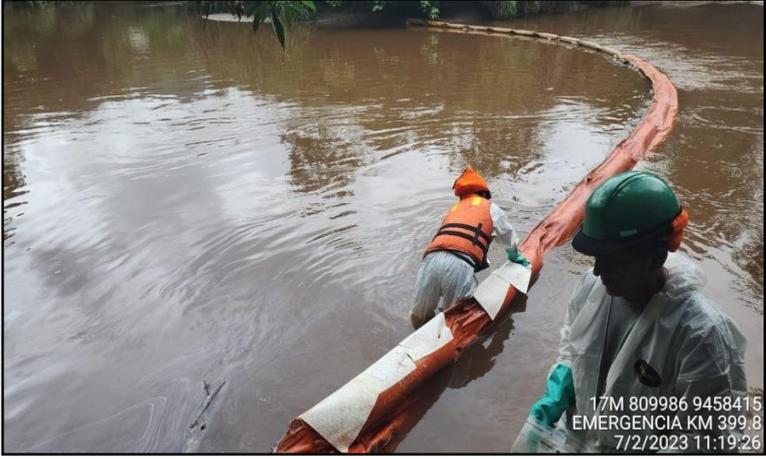
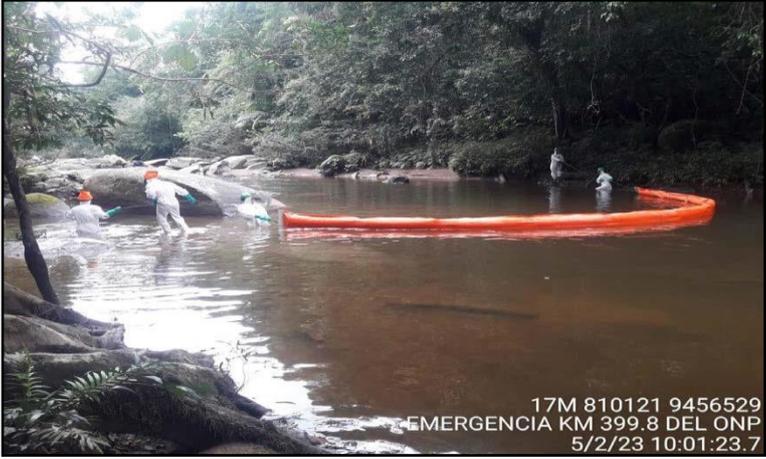
Cuadro N° 12: Ubicación de las barreras oleofílicas

Tramo	Punto de control		N° de barreras	Coordenadas UTM - WGS84 - Zona 17M		Tipo de barrera	Función	
				Este	Norte			
QDA. BICHANAK	Punto de Control N°1	PC1	1	813320	9454837	River boom	Contención	
	<p>Ubicación: Desembocadura de la quebrada Numpatkaim a la quebrada Bichanak anexo Puente Verde - CCNN Bichanak.</p>

<p>2 feb. 2023 1:57:19 p. m. 17M 813320 9454837 Instalación Barreras</p>							
	Punto de Control N° 2	PC2	2	811924	9454409	Riverboom	Contención	
	<p>Ubicación: Quebrada Bichanak, a la altura del Puente Verde.</p>

Tramo	Punto de control	N° de barreras	Coordenadas UTM - WGS84 - Zona 17M		Tipo de barrera	Función	
			Este	Norte			
	Punto de Control N° 3	PC3	2	811257	9453302	Riverboom	Contención
	Ubicación: Quebrada Bichanak, a la altura de la unión con la quebrada Cosu.

RIO WAWICO	Punto de Control N° 4	PC4	1	810824	9453863	Riverboom	Contención
	Ubicación: Río Wawico – a la altura del puente Wawico. Aguas debajo de la unión de las quebradas Bichanak y Aguas Turbias.

Punto de Control N° 5	PC5	2	809986	9458415	Riverboom	Contención
Ubicación: Río Wawico – a la altura de CP Tupac I.

Punto de Control N° 6	PC6	1	810121	9456529	Riverboom	Contención
Ubicación: Río Wawico - a la altura de Caserío Nueva Alianza.

95. En este orden, del análisis efectuado por esta Sala, se observa que las barreras aludidas por el administrado fueron implementadas hasta aproximadamente los 5 170 metros del río Wawico. No obstante, en el Acta de Medidas Preventivas se mencionó que el hidrocarburo recorrió los 29 400 metros de dicho cuerpo de agua, existiendo en sus aguas superficiales presencia de películas de petróleo crudo que generan iridiscencias sobre el 40% de su ancho (30 m de ancho en promedio).

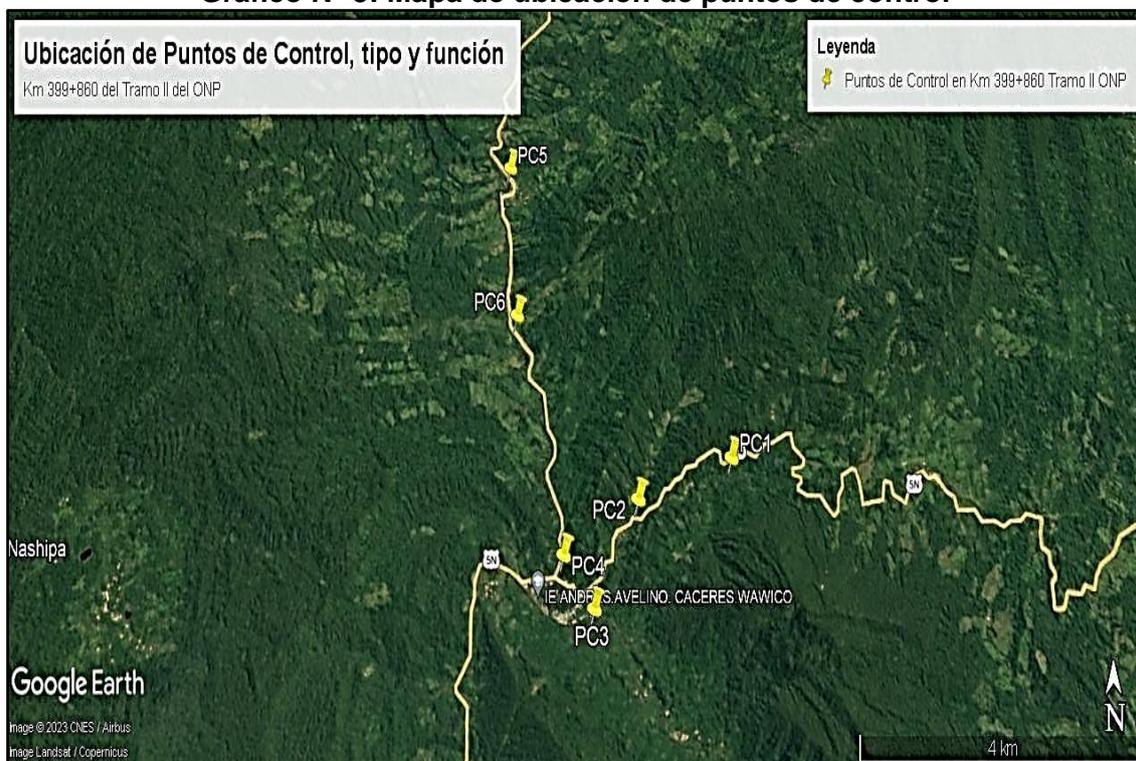
Gráfico N° 3: Mapa de ubicación de puntos de control

94. Asimismo, a través del Informe JMTO-0159-2023, Petroperú identifica los siguientes puntos de control del desplazamiento del petróleo crudo:

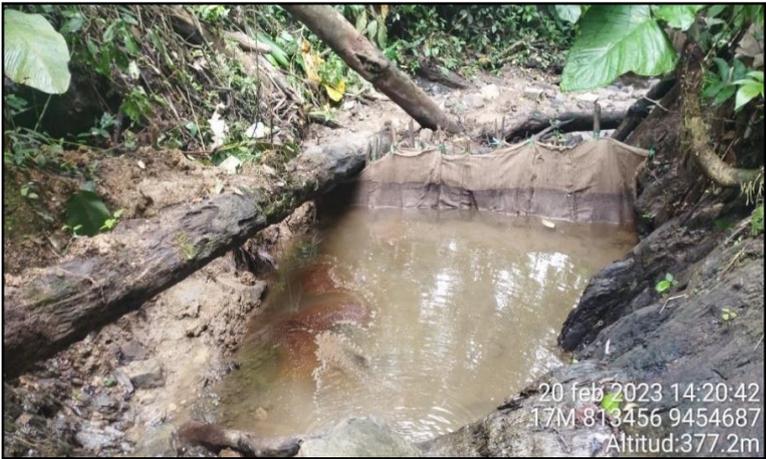
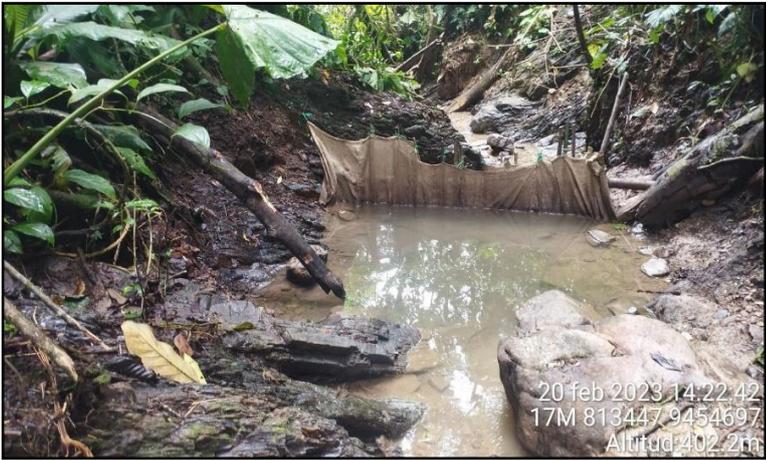
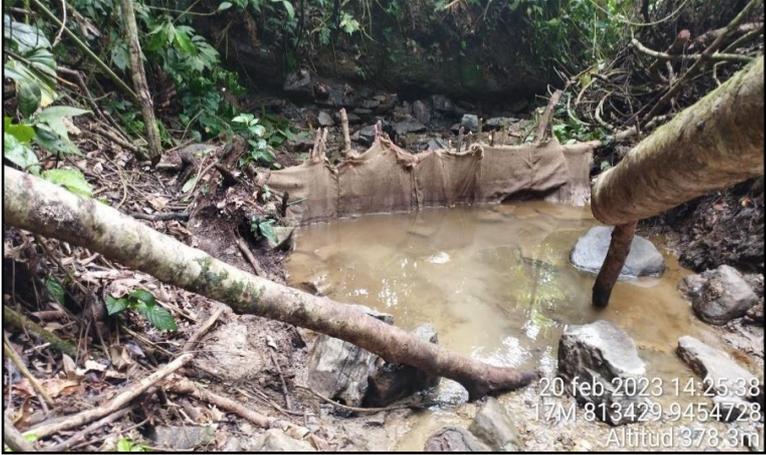
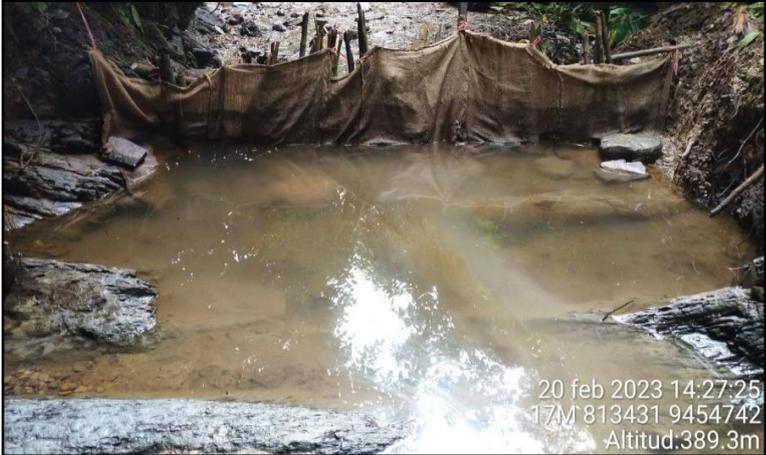
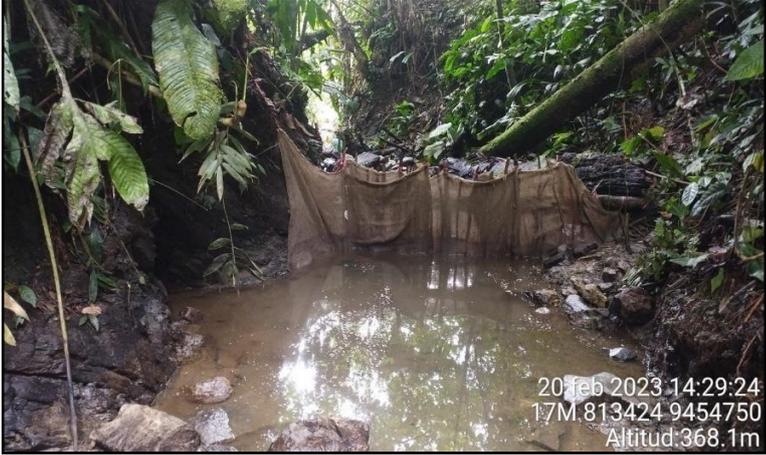
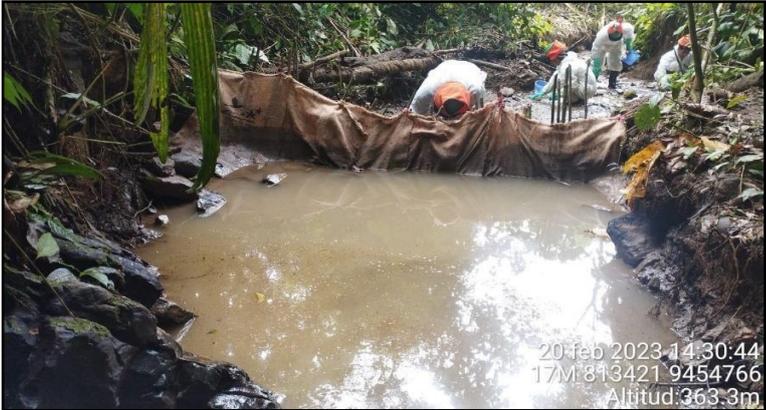
Cuadro N° 13: Ubicación de los diques de contención

Tramo	Punto Control		Coordenadas UTM –WGS84 - Zona 17M	
			Este	Norte
QDA. S/N	Dique de Contención N° 1	DC1	813456	9454687
	Ubicación: Qda. S/N (cercano a Km. 399.8).

Dique de Contención N°2	DC2	813447	9454697
Ubicación: Qda. S/N (Tramo a 50 metros. Aproximadamente).

Dique de Contención N°3	DC3	813429	9454728	
Ubicación: Qda. S/N (Tramo a 80 metros. Aproximadamente).

Dique de Contención N°4	DC4	813431 9454742
Ubicación: Qda. S/N (Tramo Intermedio Qda.S/N).

Dique de Contención N°5	DC5	813424 9454750
Ubicación: Qda. S/N (Tramo Intermedio Qda.S/N).

<p>20 feb 2023 14:29:24 17M 813424 9454750 Altitud:368.1m</p>		
	Dique de Contención N°6	DC6	813421 9454766
Ubicación: Qda. S/N (Tramo cerca de la desembocadura a Qda. Bichanak).

100. Al respecto, corresponde precisar que las fotografías sobre la implementación de diques de contención se encuentran fechadas al 20 de febrero de 2023, es decir, con posterioridad a la emisión del Acta de Medidas Preventivas (09 de febrero de 2023); razón por la cual, deberán ser evaluadas por la Autoridad Supervisora en el marco de sus competencias sobre la verificación de cumplimiento de la Medida Preventiva 1.

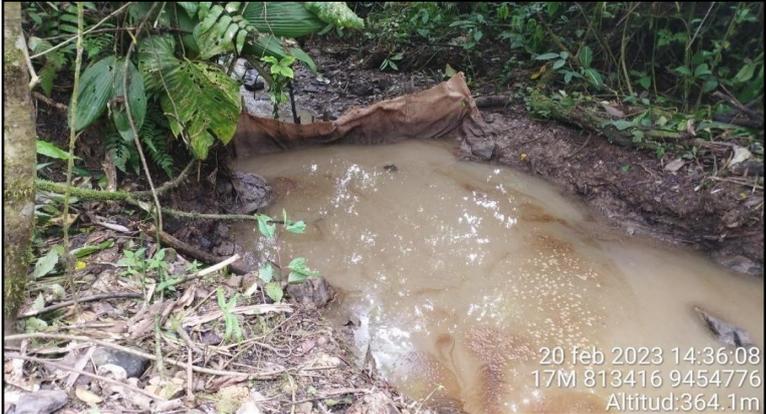
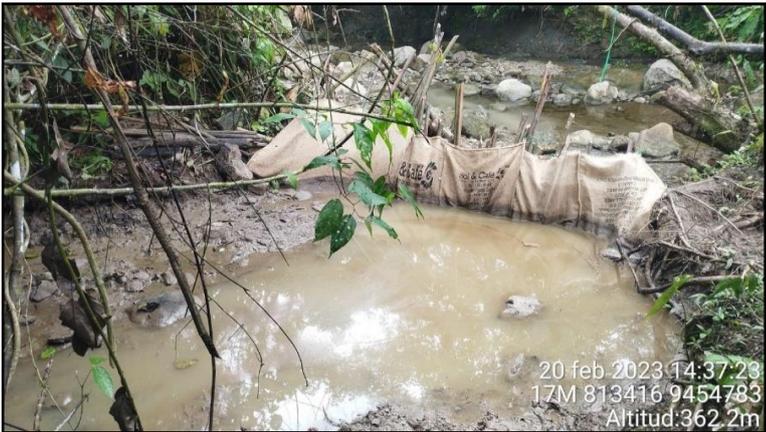
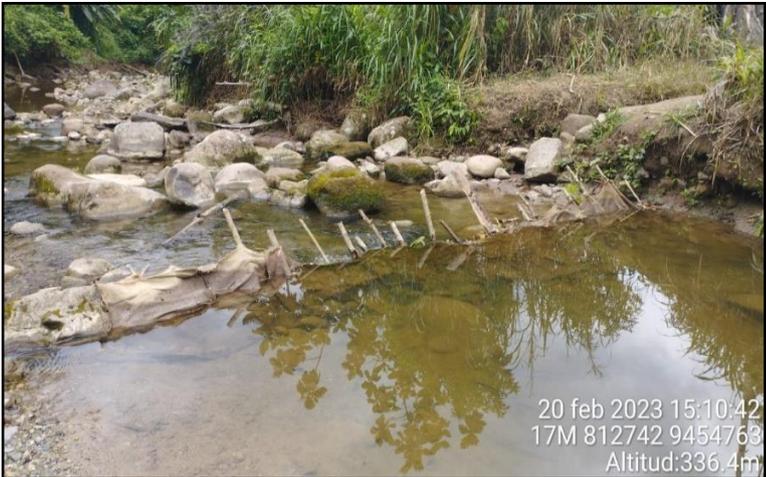
<p>20 feb 2023 14:30:44 17M 813421 9454766 Altitud:363.3m</p>		
	Dique de Contención N°7	DC7	813416 9454776
Ubicación: Qda. S/N (Tramo cerca de la desembocadura a Qda. Bichanak).

Tramo	Punto Control	Coordenadas UTM –WGS84 - Zona 17M		
		Este	Norte	
	Dique de Contención N°8	DC8	813416	9454783
	Ubicación: Qda. S/N. en desembocadura a Qda. Bichanak.

Dique de Contención N°9	DC9	812742	9454763
	Ubicación: Qda. Bichanak cercano a anexopuente verde.			
QDA. BICHANAK

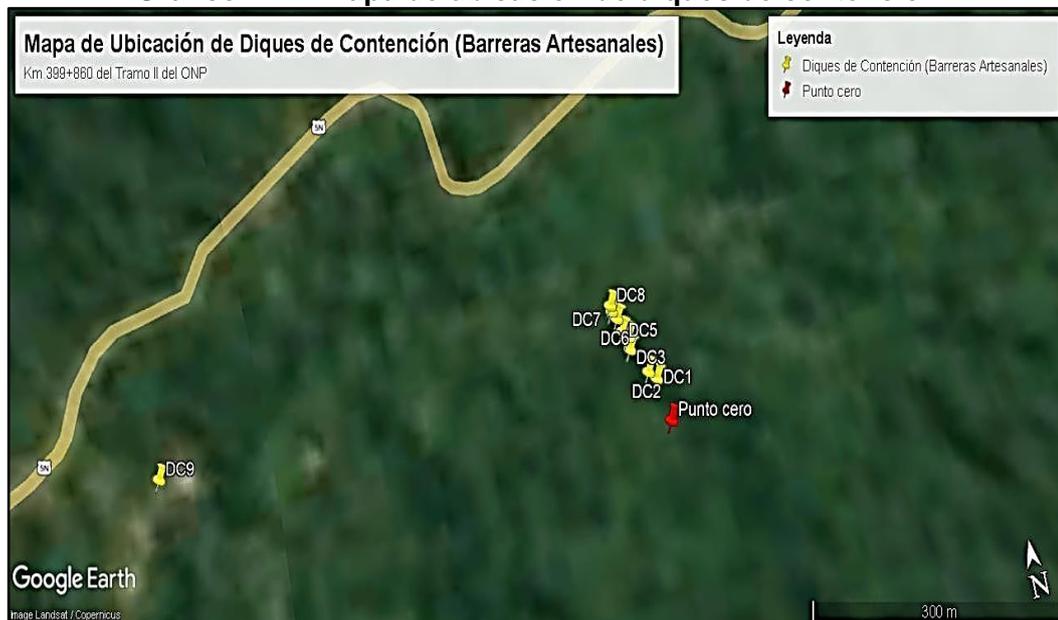
Gráfico N° 4: Mapa de ubicación de diques de contención

99. Por último, Petroperú identifica los puntos de ubicación de diques de contención, conforme al siguiente detalle:

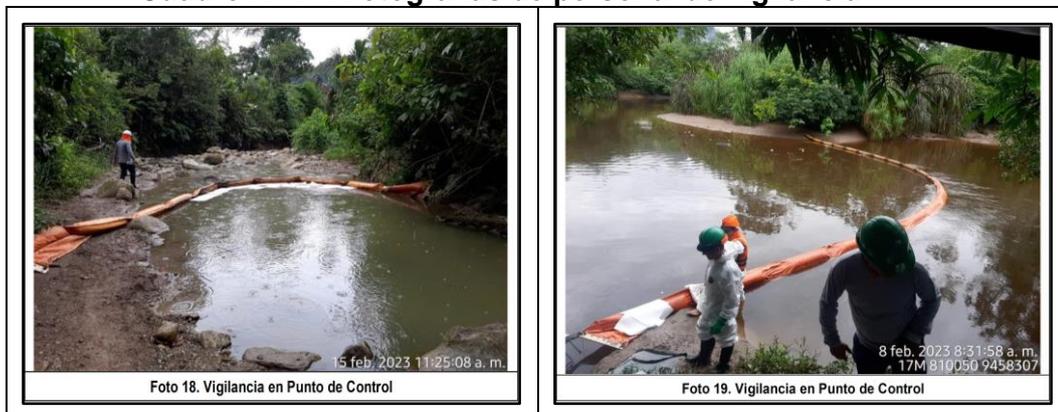
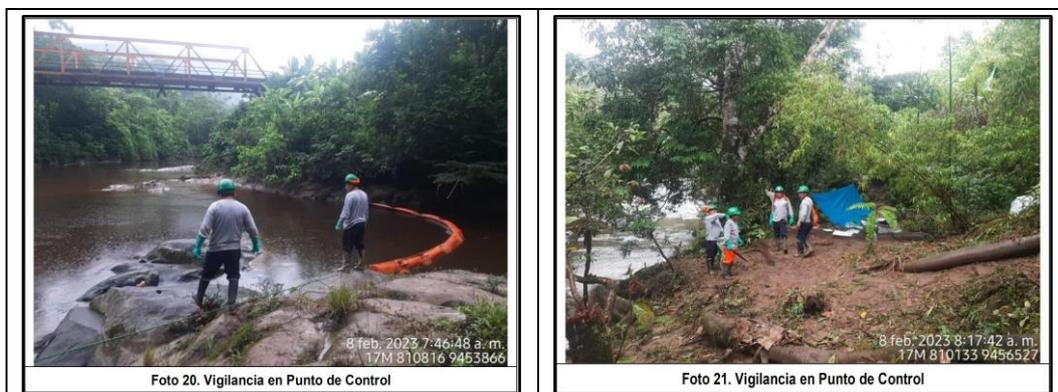
Cuadro N° 14: Fotografías de personal de vigilancia

101. Respecto a la **Medida Preventiva 2**, de la revisión del Informe JMTO-0159-2023, el administrado presenta fotografías fechadas al 8 y 15 de febrero de 2023:

102. Sobre el particular, las fotografías fechadas al 8 de febrero de 2023, con anterioridad al dictado de la Medida Preventiva 2, no acreditan que el administrado implementó cuadrillas de control, vigilancia y mantenimiento permanente de las barreras de contención. En efecto, dichas fotografías no permiten constatar que se ha implementado las referidas cuadrillas de forma permanente (y que la actividad no se circunscribe solo a un día) y que ha realizado las acciones de control, vigilancia y mantenimiento en todas las áreas afectadas.
