**Tribunal de Fiscalización Ambiental
Sala Especializada en Minería, Energía,
Actividades Productivas e Infraestructura y Servicios**

RESOLUCIÓN N° 424-2023-OEFA/TFA-SE

ADMINISTRADO : ACTIVOS MINEROS S.A.C.

SECTOR : MINERÍA

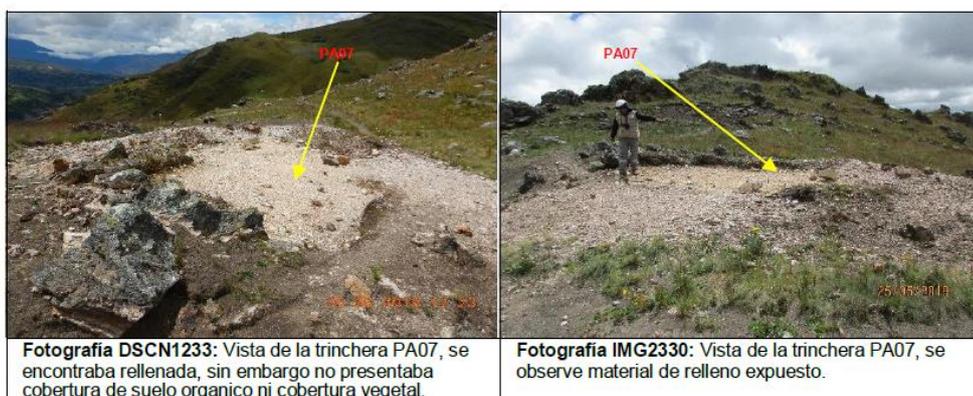
Imagen N° 1: Fotografías de la Supervisión Regular 2019

37. Durante la Supervisión Regular 2019 se verificó, entre otras, la Trinchera PA07 (ubicada en las Coordenadas WGS84 zona 17: 765301E, 9251317N) donde la DSEM verificó que esta se encontraba rellena; sin embargo, no presentaba cobertura de suelo orgánico ni cobertura vegetal, también se observó que el material de relleno se encontraba expuesto; por lo que, no había cumplido con realizar el cierre del componente.
38. Lo verificado por la DSEM se encuentra sustentado en las fotografías contenidas en el Acta de Supervisión, las cuales se muestran a continuación:

39. De acuerdo a lo indicado en el Informe de Supervisión, AMSAC debió realizar las actividades de cierre conforme a lo aprobado en el PCPAM La Pastora y la MPCPAM La Pastora, siendo que, de acuerdo a lo establecido en el Informe N° 060-2018-MEM-DGAAM/DNAM/DGAM/PC, que sustenta la resolución que aprobó la MPCPAM La Pastora, se estableció el **16 de octubre de 2018** como fecha final de las actividades de cierre; no obstante, a la fecha de la Supervisión Regular 2019 AMSAC no había realizado las siguientes actividades de cierre: Estabilidad geoquímica (no contaba con cobertura tipo II), ni revegetación.

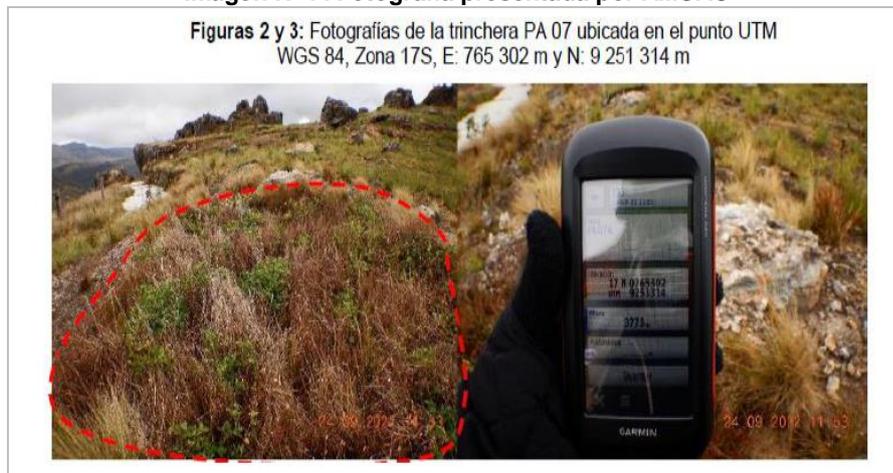
Imagen N° 7: Fotografía presentada por AMSAC

72. Adicionalmente, de la revisión del presente Expediente, esta Sala advierte que como parte de los descargos presentados al IFI en el presente PAS, el titular minero adjuntó un registro fotográfico con el objetivo de acreditar que los trabajos de cierre fueron realizados en la Trinchera PA07 (ID 14448), conforme a la vista fotográfica del GPS con la coordenada correspondiente WGS 84: zona 17M 765302E, 9251314N:

73. De las vistas fotográficas se aprecia que ambas coinciden con la fecha 24 de setiembre de 2022 y la coordenada del instrumento de gestión ambiental, lo cual corrobora que corresponden a la zona de la Trinchera PA07; conforme al siguiente detalle:

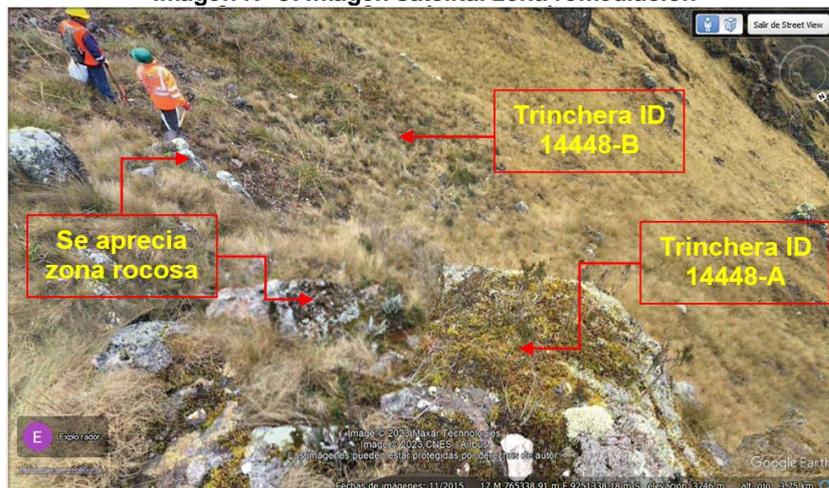
Imagen N° 8: Imagen satelital zona remediación

74. Asimismo, es importante tener en cuenta que si bien en la fotografía del GPS se aprecia una zona sin vegetación; contrariamente a lo señalado por la DFAI en el considerando 58 de la RD 689-2023, la misma corresponde a una zona rocosa en la cual resulta imposible realizar labores de revegetación; conforme se confirma en la siguiente imagen satelital obtenida del aplicativo Google Earth:

75. En atención a lo anterior, de la revisión de los medios probatorios presentados por AMSAC en el presente PAS, este Tribunal considera que el administrado ha acreditado las actividades de limpieza del terreno (incluye retiro de cobertura vegetal), carguío y acarreo, relleno con material de desmonte compactado (C/EQ Liviano), relleno con tierra de cultivo (incluye fertilización), recolección y acarreo de macollos y siembra de macollos (Calamagrostis – Ichu) en la Trinchera ID 14448 tanto en el sector A como en el sector B, cuyas actividades de cierre culminaron aproximadamente en agosto del año 2020 (antes del inicio del presente PAS).

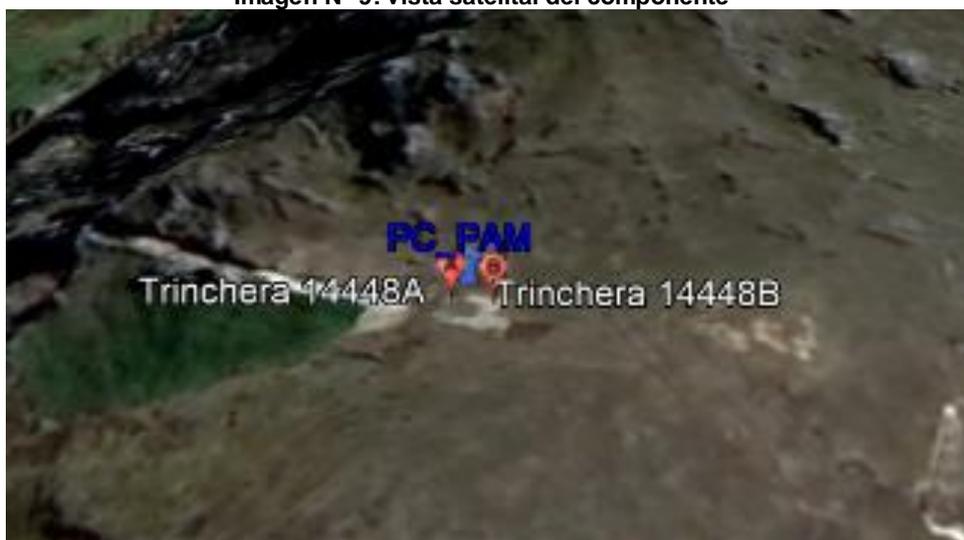
Imagen N° 9: vista satelital del componente

77. Para tales efectos, se presenta la siguiente imagen satelital en la que se aprecia la ubicación de la Trinchera PA07 (ID 14448) tomando como referencia la coordenada establecida en el instrumento de gestión ambiental (única coordenada) (marcador azul); así como, la ubicación de las coordenadas consignadas en los medios probatorios presentados por el administrado (Anexo 3) (marcadores rojos), con el objetivo de corroborar que las actividades ejecutadas por el administrado se han efectuado sobre el mencionado pasivo ambiental:

78. De lo descrito en el PCMAM La Pastora, las áreas a remediar eran de (15,2 m² y 9,2 m²), y dado que el administrado ha demostrado las actividades de cierre de dicho componente en las áreas denominadas 14448A y 14448B (conforme a los medios probatorios en los protocolos de control topográfico), queda acreditado que el administrado ejecutó el cierre integral de la Trinchera PA07 - ID 14448.

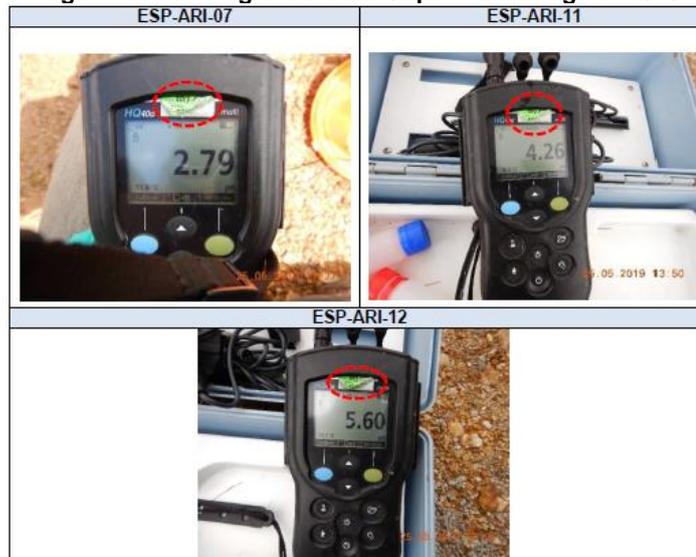
Imagen N° 17: Fotografías de la Supervisión Regular 2019

114. Además, AMSAC agrega que las fotografías anexadas al Informe de Supervisión no muestran los códigos de verificación del equipo multiparámetro manipulado para medir el pH (etiqueta verde); por ello, al no conocer la calidad de equipos, hay duda razonable en la verificación del cumplimiento de control de calidad del muestreo realizado. Para sustentar lo indicado presenta las fotografías del Informe de Supervisión:

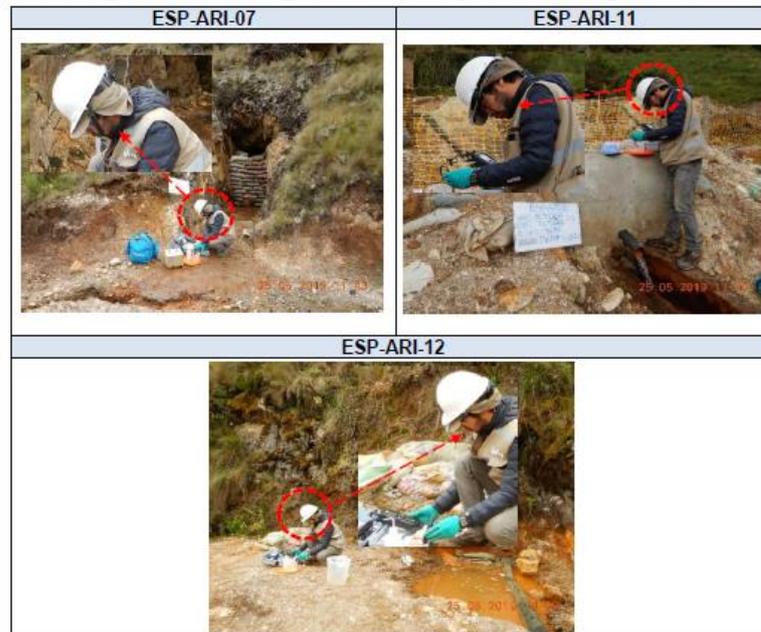
Imagen N° 18: Fotografías de la Supervisión Regular 2019

115. Asimismo, AMSAC señala que el personal de OEFA encargado del muestreo se encontraba manipulando el equipo multiparámetro sin uso de la mascarilla, para lo cual adjunta las siguientes fotografías del Informe de Supervisión:

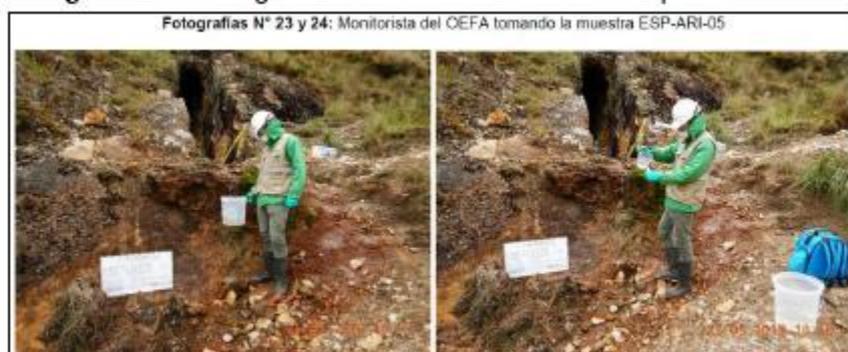
Imagen N° 19: Fotografías de la Supervisión Regular 2019

116. Por otro lado, AMSAC señala que de la revisión de las fotografías del muestreo en el punto ESP-ARI-5 (Figura 13) se advierte que el caudal de dicho efluente es muy bajo y en la explanada de la bocamina BOC-LP-LL-15 había espacio suficiente para que el monitorista realice el muestreo sin exponerse a riesgo alguno, especialmente porque es una zona plana (pendiente muy baja) y contrariamente a lo argumentado por la SFEM, el técnico realizó el muestreo en un área con alta pendiente, y alejada a metros del punto de referencia, cuyos resultados de muestreo se verían alterados por elementos presentes en el tramo de suelo del recorrido del efluente hasta el punto de muestreo. Para sustentar lo indicado adjuntó las siguientes vistas fotográficas:
