**INFORME DE VISITA DE CONTROL  
N° 036-2023-OCI/4783-SVC**

**"EJECUCIÓN CONTRACTUAL DEL PROCEDIMIENTO DE  
ADJUDICACIÓN SIMPLIFICADA N° 008-2023-DIRESA/CS-2:  
SERVICIO DE MANTENIMIENTO PREVENTIVO Y  
CORRECTIVO DE LA INFRAESTRUCTURA DEL PUESTO DE  
SALUD SALAZAR, DISTRITO DE SANTA CATALINA,  
PROVINCIA DE LUYA, DEPARTAMENTO DE AMAZONAS"**

**PERÍODO DE EVALUACIÓN:  
DEL 26 DE OCTUBRE AL 7 DE NOVIEMBRE DE 2023**

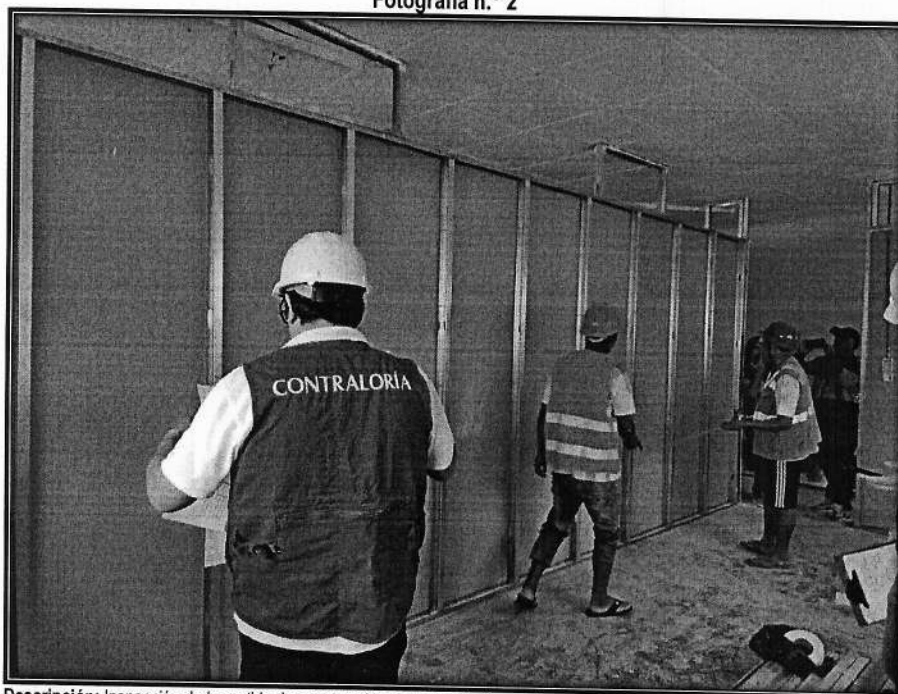
Fotografía n.º 2

**Descripción:** Inspección de la partida de construcción de muros de Draywall

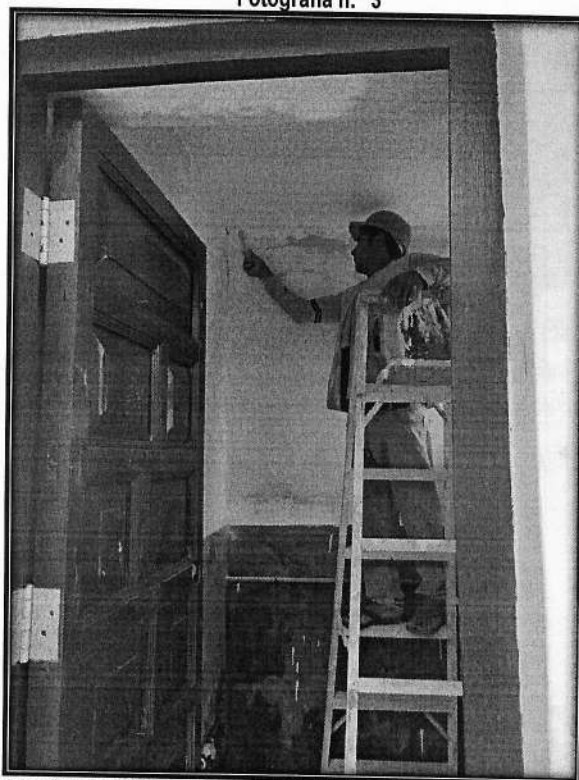
Fotografía n.º 3

**Descripción:** Ejecución de la partida de Repintado de Muros Interiores.

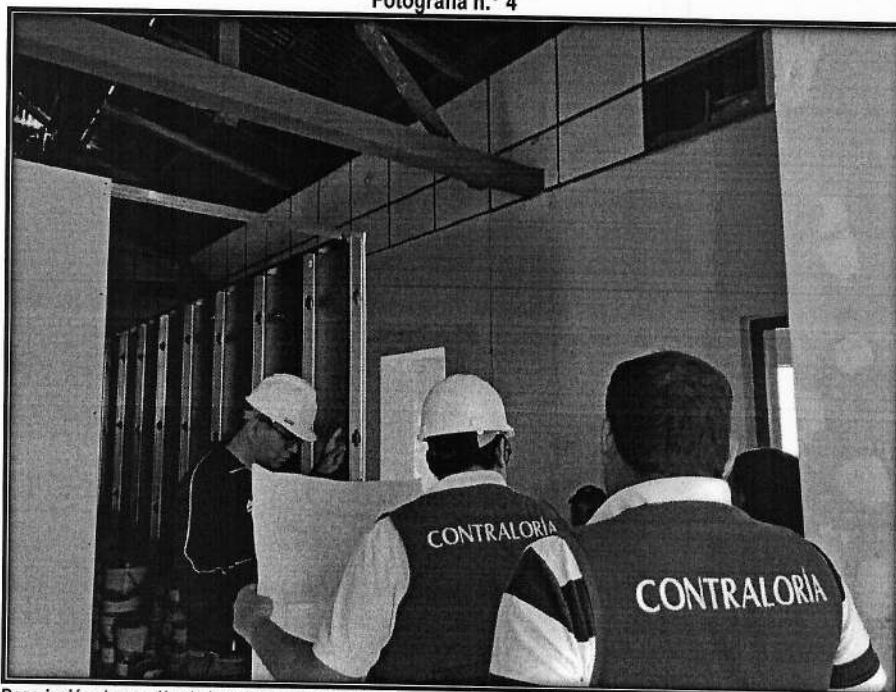
Fotografía n.º 4

**Descripción:** Inspección de las modificaciones que sufrieron las áreas establecidas en los planos del informe técnico del servicio junto al personal técnico de la entidad.

Durante la visita mencionada, se tomó conocimiento por parte del Gerente General de la empresa contratista, que se han modificado los ambientes diseñados en los planos del informe técnico del servicio contratado a pedido de la Jefa del establecimiento de Salud, dando como justificación que ellos conocen las necesidades de dicho puesto de Salud, lo antes señalado consta en el acta de control n.º 050-2023-DIRESA/OCI de 31 de octubre de 2023.

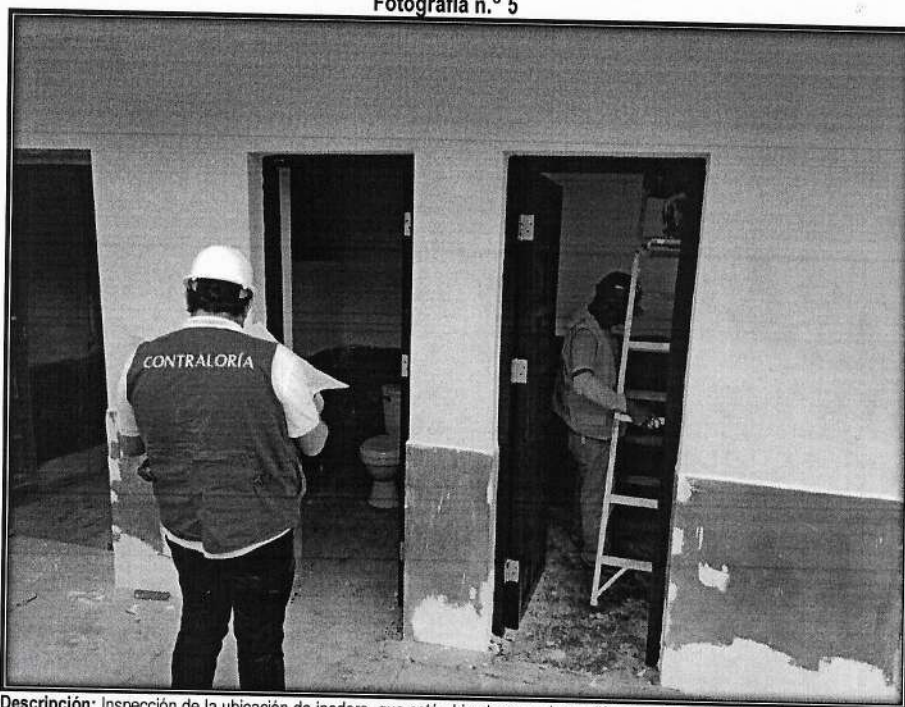
Fotografía n.º 5

**Descripción:** Inspección de la ubicación de inodoro, que está ubicado en un lugar diferente a lo indicado en los planos del Informe técnico del servicio.

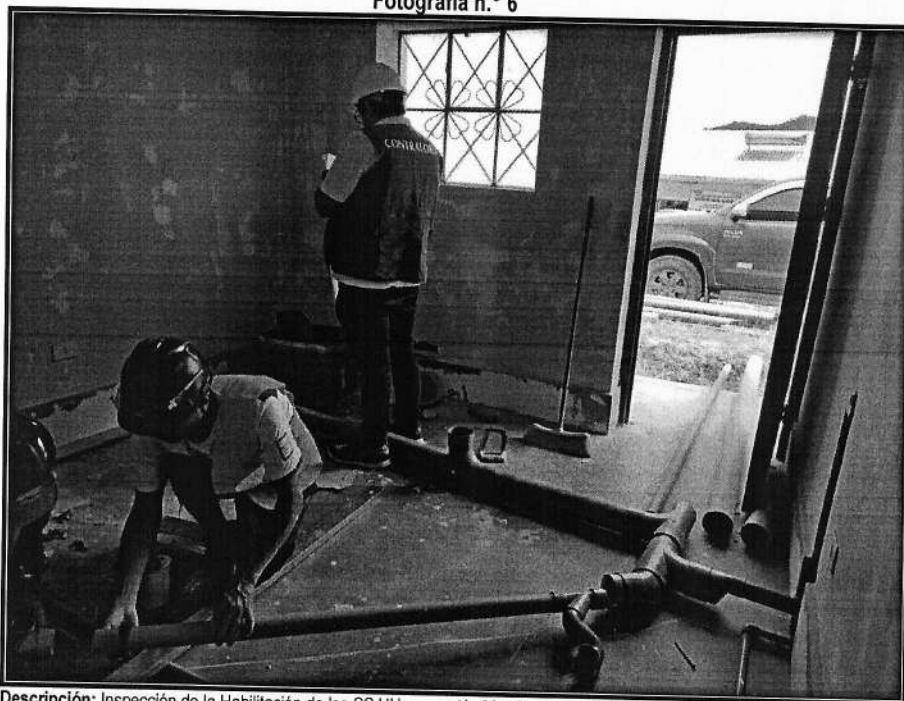
Fotografía n.º 6

**Descripción:** Inspección de la Habilitación de los SS.HH, que está ubicado en un lugar diferente a lo indicado en los planos del Informe técnico del servicio.

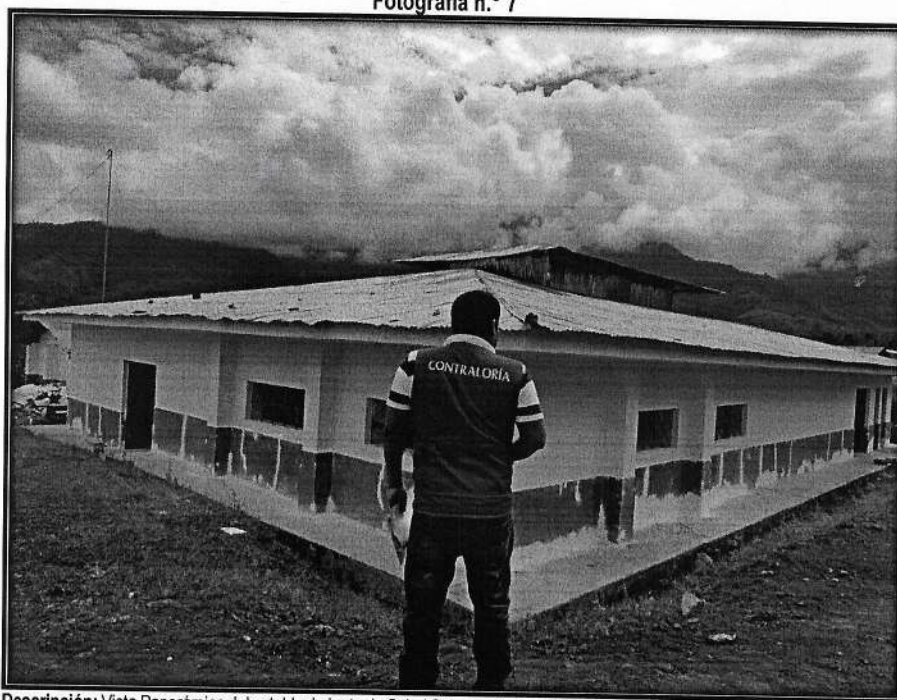
Fotografía n.º 7

**Descripción:** Vista Panorámica del establecimiento de Salud Salazar, donde se está ejecutando el Servicio de Mantenimiento Preventivo y Correctivo de la Infraestructura.
