Ministerio  
de Energía y MinasViceministerio  
de ElectricidadDirección General de  
Asuntos Ambientales  
de Electricidad

## **Anexo 4. Descripción del Proyecto**

## **10. INFORME FINAL GEOLÓGICO GEOTECNICO DE OBRAS SUBTERRANEAS CENTRAL HIDROELECTRICA "LA VIRGEN"**

**Nombre del Proyecto:** Central Hidroeléctrica La Virgen.

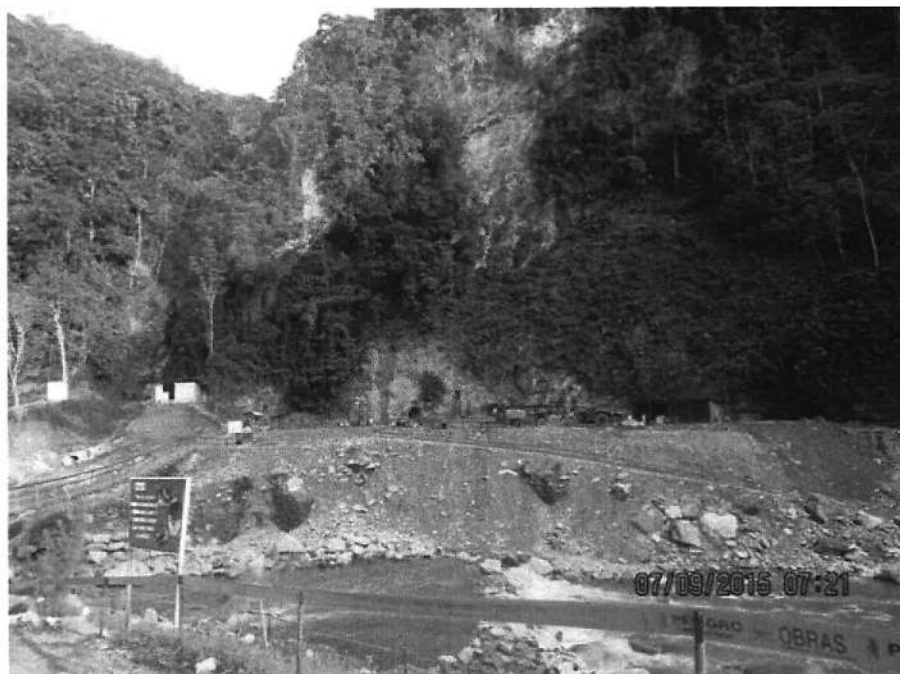
**Foto Nº 01:** V-0, Trabajos de afrontonamiento, mediante concreto lanzado, instalación de pernos sistemáticos, Spilling bar y malla electrosoldada, construcción del puente peatonal.

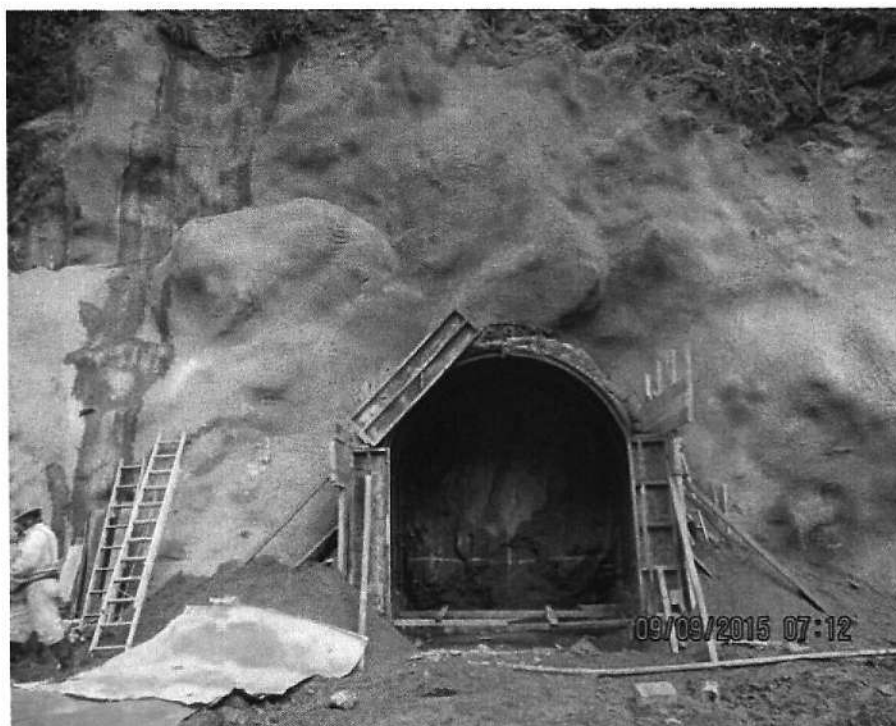
Foto N° 02: V-0 Construcción del falso túnel y portal de ingreso para proceso de excavación.

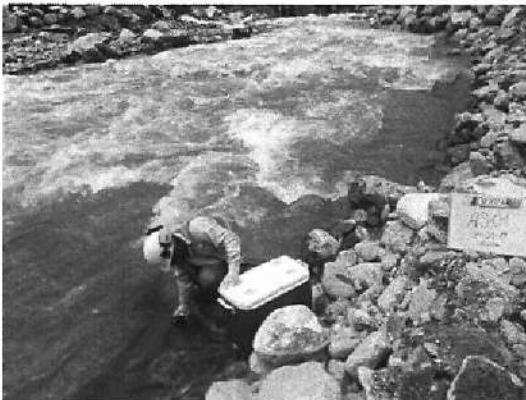
| | <b>Foto N° 002</b> | | | |

| | <b>Estación de monitoreo</b> | | AS-01 | |
| | <b>Ubicación</b> | | Aguas arriba de la Ventana 01<br>(arriba de captación) | |

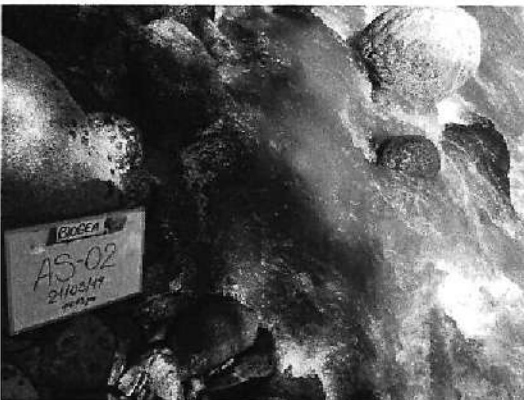
| | <b>Foto N° 004</b> | | | |

**Medición de parámetros de campo:  
temperatura, pH, oxígeno disuelto y  
conductividad eléctrica**

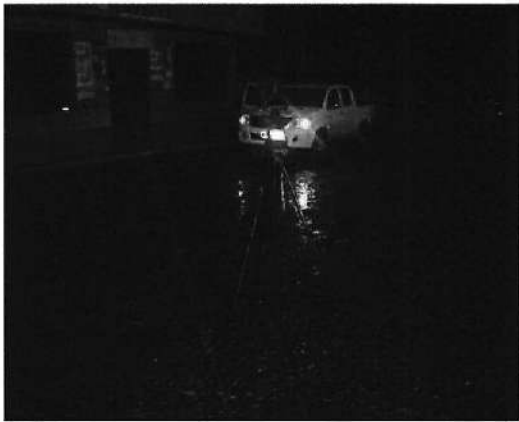
| | | <b>Foto N° 002</b> | |

| | | <b>Estaciones de monitoreo</b> | RUI-01 |
