**PRUEBA O TEST DE PERCOLACIÓN - CASA DE MAQUINAS**

## **Estudio Hidrológico de la CH Yanapampa**

# **Estudio Hidrológico de la Central Hidroeléctrica Yanapampa**

# ESTUDIO HIDROLÓGICO DE LA CENTRAL HIDROELECTRICA YANAPAMPA

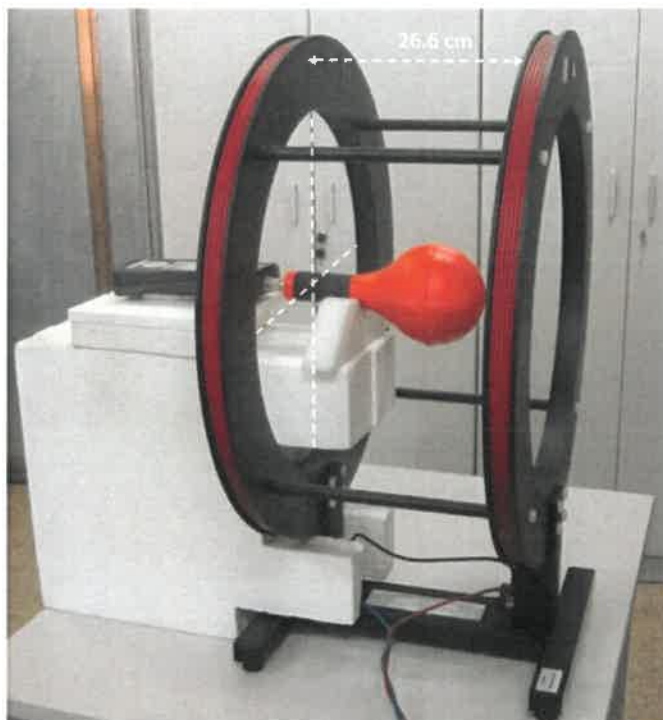
**Figura 2: Montaje de calibración en el sistema de bobinas Helmholtz – Campo B**

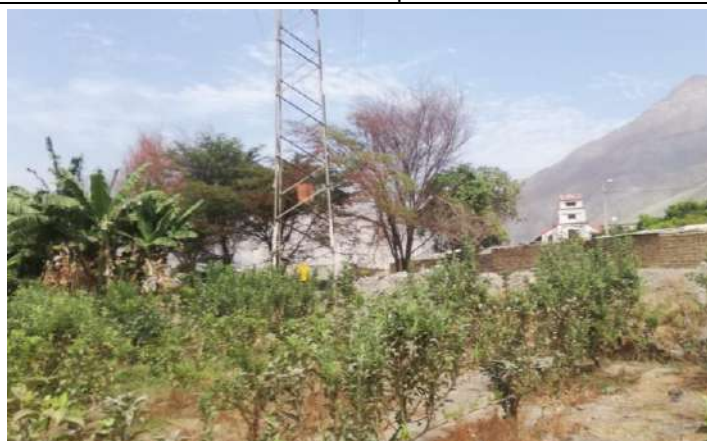
Foto N°03 Torres de alta tensión próximas al Centro Poblado  
Mayor de Llamachupan

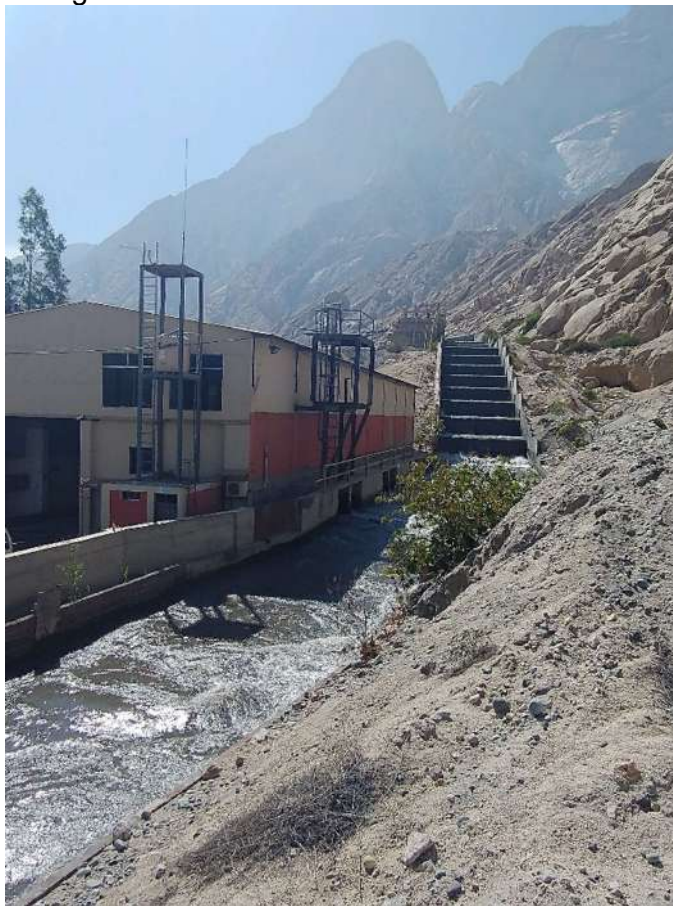
Figura N° 03: Niveles del canal de demasías

El canal de demasías cuenta con puentes peatonales para mejorar la inspección de los mismos y el tránsito peatonal. También se presenta los niveles del canal que tienen forma rectangular.

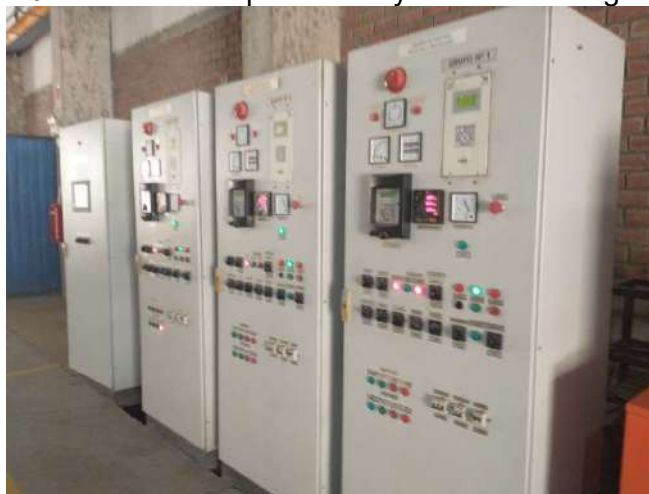
Figura N° 04: Tableros de protección y control de los generadores

- Cada grupo cuenta con 4 cojinetes, los cuales cuentan con su sistema de lubricación.
- Cada grupo de generación cuenta con un tablero de protección y control desde donde se ejecutan maniobras de toma de carga, sincronización con el sistema, regulación de tensión, control de velocidad para apertura y cierre de alabes directrices, así como para la puesta y fuera de servicio de la unidad generadora.

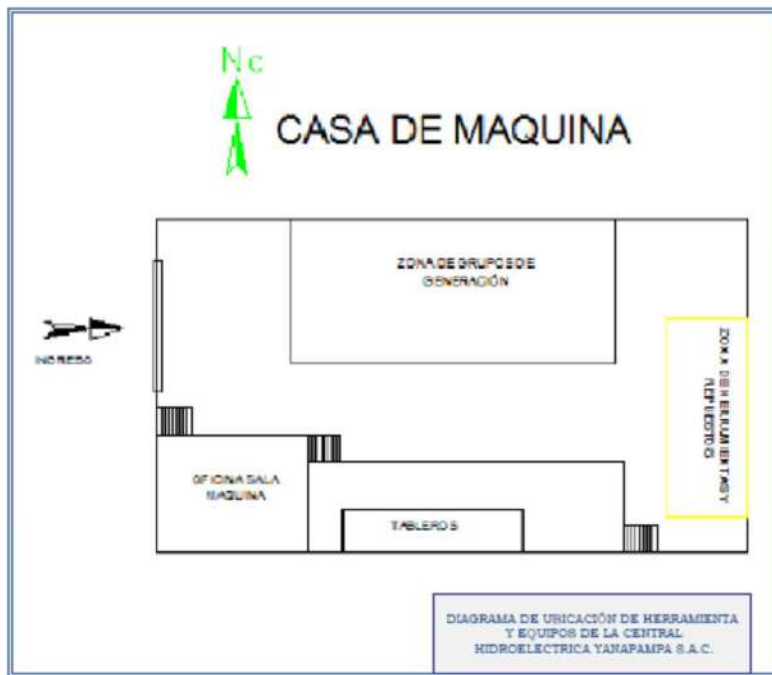
Figura N° 06: Plano de ubicación del almacén

La ubicación de los repuestos está centralizada en el almacén, ubicado en la zona posterior a la casa de máquinas y desde esta ubicación se retiran y trasladan todos los repuestos o componentes que se requieran en casa de fuerza, subestación eléctrica, bocatoma, etc.
