## CERTIFICADO DE INEXISTENCIA DE RESTOS ARQUEOLÓGICOS

**ÁREA Y/O PROYECTO: PROYECTO "CENTRAL HIDROELÉCTRICA LA VIRGEN I ETAPA", CON UN PERÍMETRO TOTAL DE 1,586.82 M.L. Y UN ÁREA TOTAL DE 49,542.49 M<sup>2</sup> (4.95 Ha).**

**MEMORIA DESCRIPTIVA  
PROYECTO CENTRAL HIDROELECTRICA LA VIRGEN  
I ETAPA**

## PROYECTO CENTRAL HIDROELECTRICA LA VIRGEN - I ETAPA

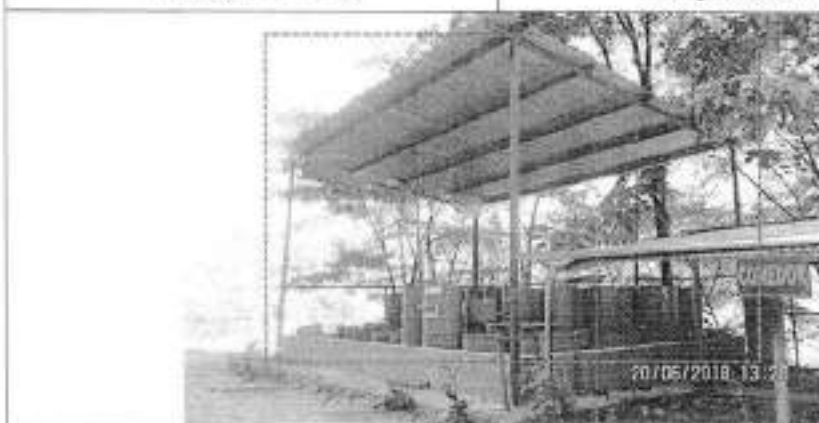
Fotografía N° H1-7

- El techo del almacén se encontraba deteriorado e incompleto,
- el muro de contención presenta fisuras, y
- el cerco perimétrico está incompleto.

12. De acuerdo con lo consignado en el Informe de Supervisión, la Dirección de Supervisión constató durante la Supervisión Regular 2018 que, el techo del almacén de residuos peligrosos de la C.H. La Virgen se encontraba deteriorado e incompleto; asimismo, el muro de contención del referido almacén presentaba fisuras que permitían las filtraciones del agua de lluvia al interior del almacén.
13. Lo referido anteriormente, se sustenta en el Acta de Supervisión, así como en las fotografías N° H1-1, H1-2, H1-3, H1-4, H1-5, H1-6 y H1-7 del Informe de Supervisión<sup>10</sup>, conforme se muestra continuación<sup>11</sup>:
