**RESOLUCION SUB GERENCIAL N° -2023-GRLL-GGR-GRA-SGRH**

1. Con respecto a la Observación 3 del Informe de Auditoría N° 033-2022-2-5342-AC: A la ejecución y supervisión a la Obra Mejoramiento de la calidad del servicio educativo de la Institución Educativa Pública Integrada N° 80488 del nivel primario del caserío de Huaganto, distrito de Santiago de Challas – Pataz – La Libertad, elaborado por el Órgano de Control Institucional, se imputa al servidor civil: Segundo Alfredo Vargas López, que, en su calidad de Coordinador de obra, presuntamente: (i) no realizó visitas a la Obra para verificar la culminación de los trabajos ejecutados, dando conformidad y derivando para su trámite la Valorización N° 8, a pesar que el Contratista no ejecutó la partida 05.16.03 SUM. E INSTAL. DE ESTRUCTURA SOPORTE PARA PANELES FOTOVOLTAICOS, fue pagada en dicha valorización; y, (ii) no verificó la calidad de los materiales usados en los procesos constructivos, y que las partidas se hubieren ejecutado conforme lo establecido en los planos y/o especificaciones técnicas del expediente técnico, no informando sobre aplicación de penalidades y cumplir con el procedimiento de aplicación de las mismas, teniendo

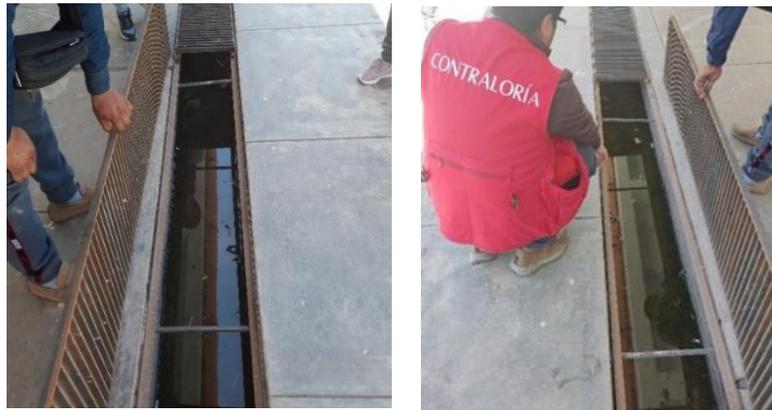
46. De las visitas realizadas a la Obra, la comisión auditora advirtió que en la canaleta de concreto de evacuación de agua pluvial, se empoza el agua al momento de llover, toda vez que, que no tiene caída al punto de desfogue de la misma; situación que no fue advertida por Wilmer Adelmo Mayta Vásquez, Inspector de obra, quien ratificó lo indicado por el residente de obra, respecto a que la misma se encontraba culminada, sin verificar que las partidas se encuentren ejecutadas conforme lo establecido en el expediente técnico. Asimismo, no fue advertido por el Comité de recepción en ninguna de las actas de recepción de obra.

Agua empozada en canal de concreto de evacuación pluvial	Agua empozada en canal de concreto de evacuación pluvial
--	--

47. Al respecto, en la Valorización de obra N° 6, se pagó S/ 43,892.55 por la partida **04.02.20 CANALETA DE CONC. F'C= 175 Kg/cm<sup>2</sup> P/EVACUACIÓN PLUVIAL CON REJILLA**, la cual tiene un metrado de 128.92 m, que corresponde a la medida de las canaletas existentes en el plano PG-01 del Expediente Técnico; sin embargo, en dicha Valorización también se realizó el pago de S/ 30,638.82 por las partida **03.08.01 CANALETA PARA AGUAS PLUVIALES DE CONCRETO f'c= 175 KG/CM<sup>2</sup> INCLUYE REJILLA METÁLICA**, que es la misma partida consignada con el número **04.02.20, pero con distinto nombre; por lo que, no debió pagarse dos veces por la misma partida**, al existir partidas duplicadas,
