LEVANTAMIENTO DE OBSERVACIONES
(TOMO E - DIGESA)
AUTO DIRECTORAL N° 082-2020-MINEM-DGAAH

PLAN DE REHABILITACIÓN DEL SITIO IMPACTADO S0110 (Sitio 5)

Servicio de Consultoría para elaborar los Planes de Rehabilitación de
13 sitios impactados por las actividades de hidrocarburos en la
cuenca del río Corrientes

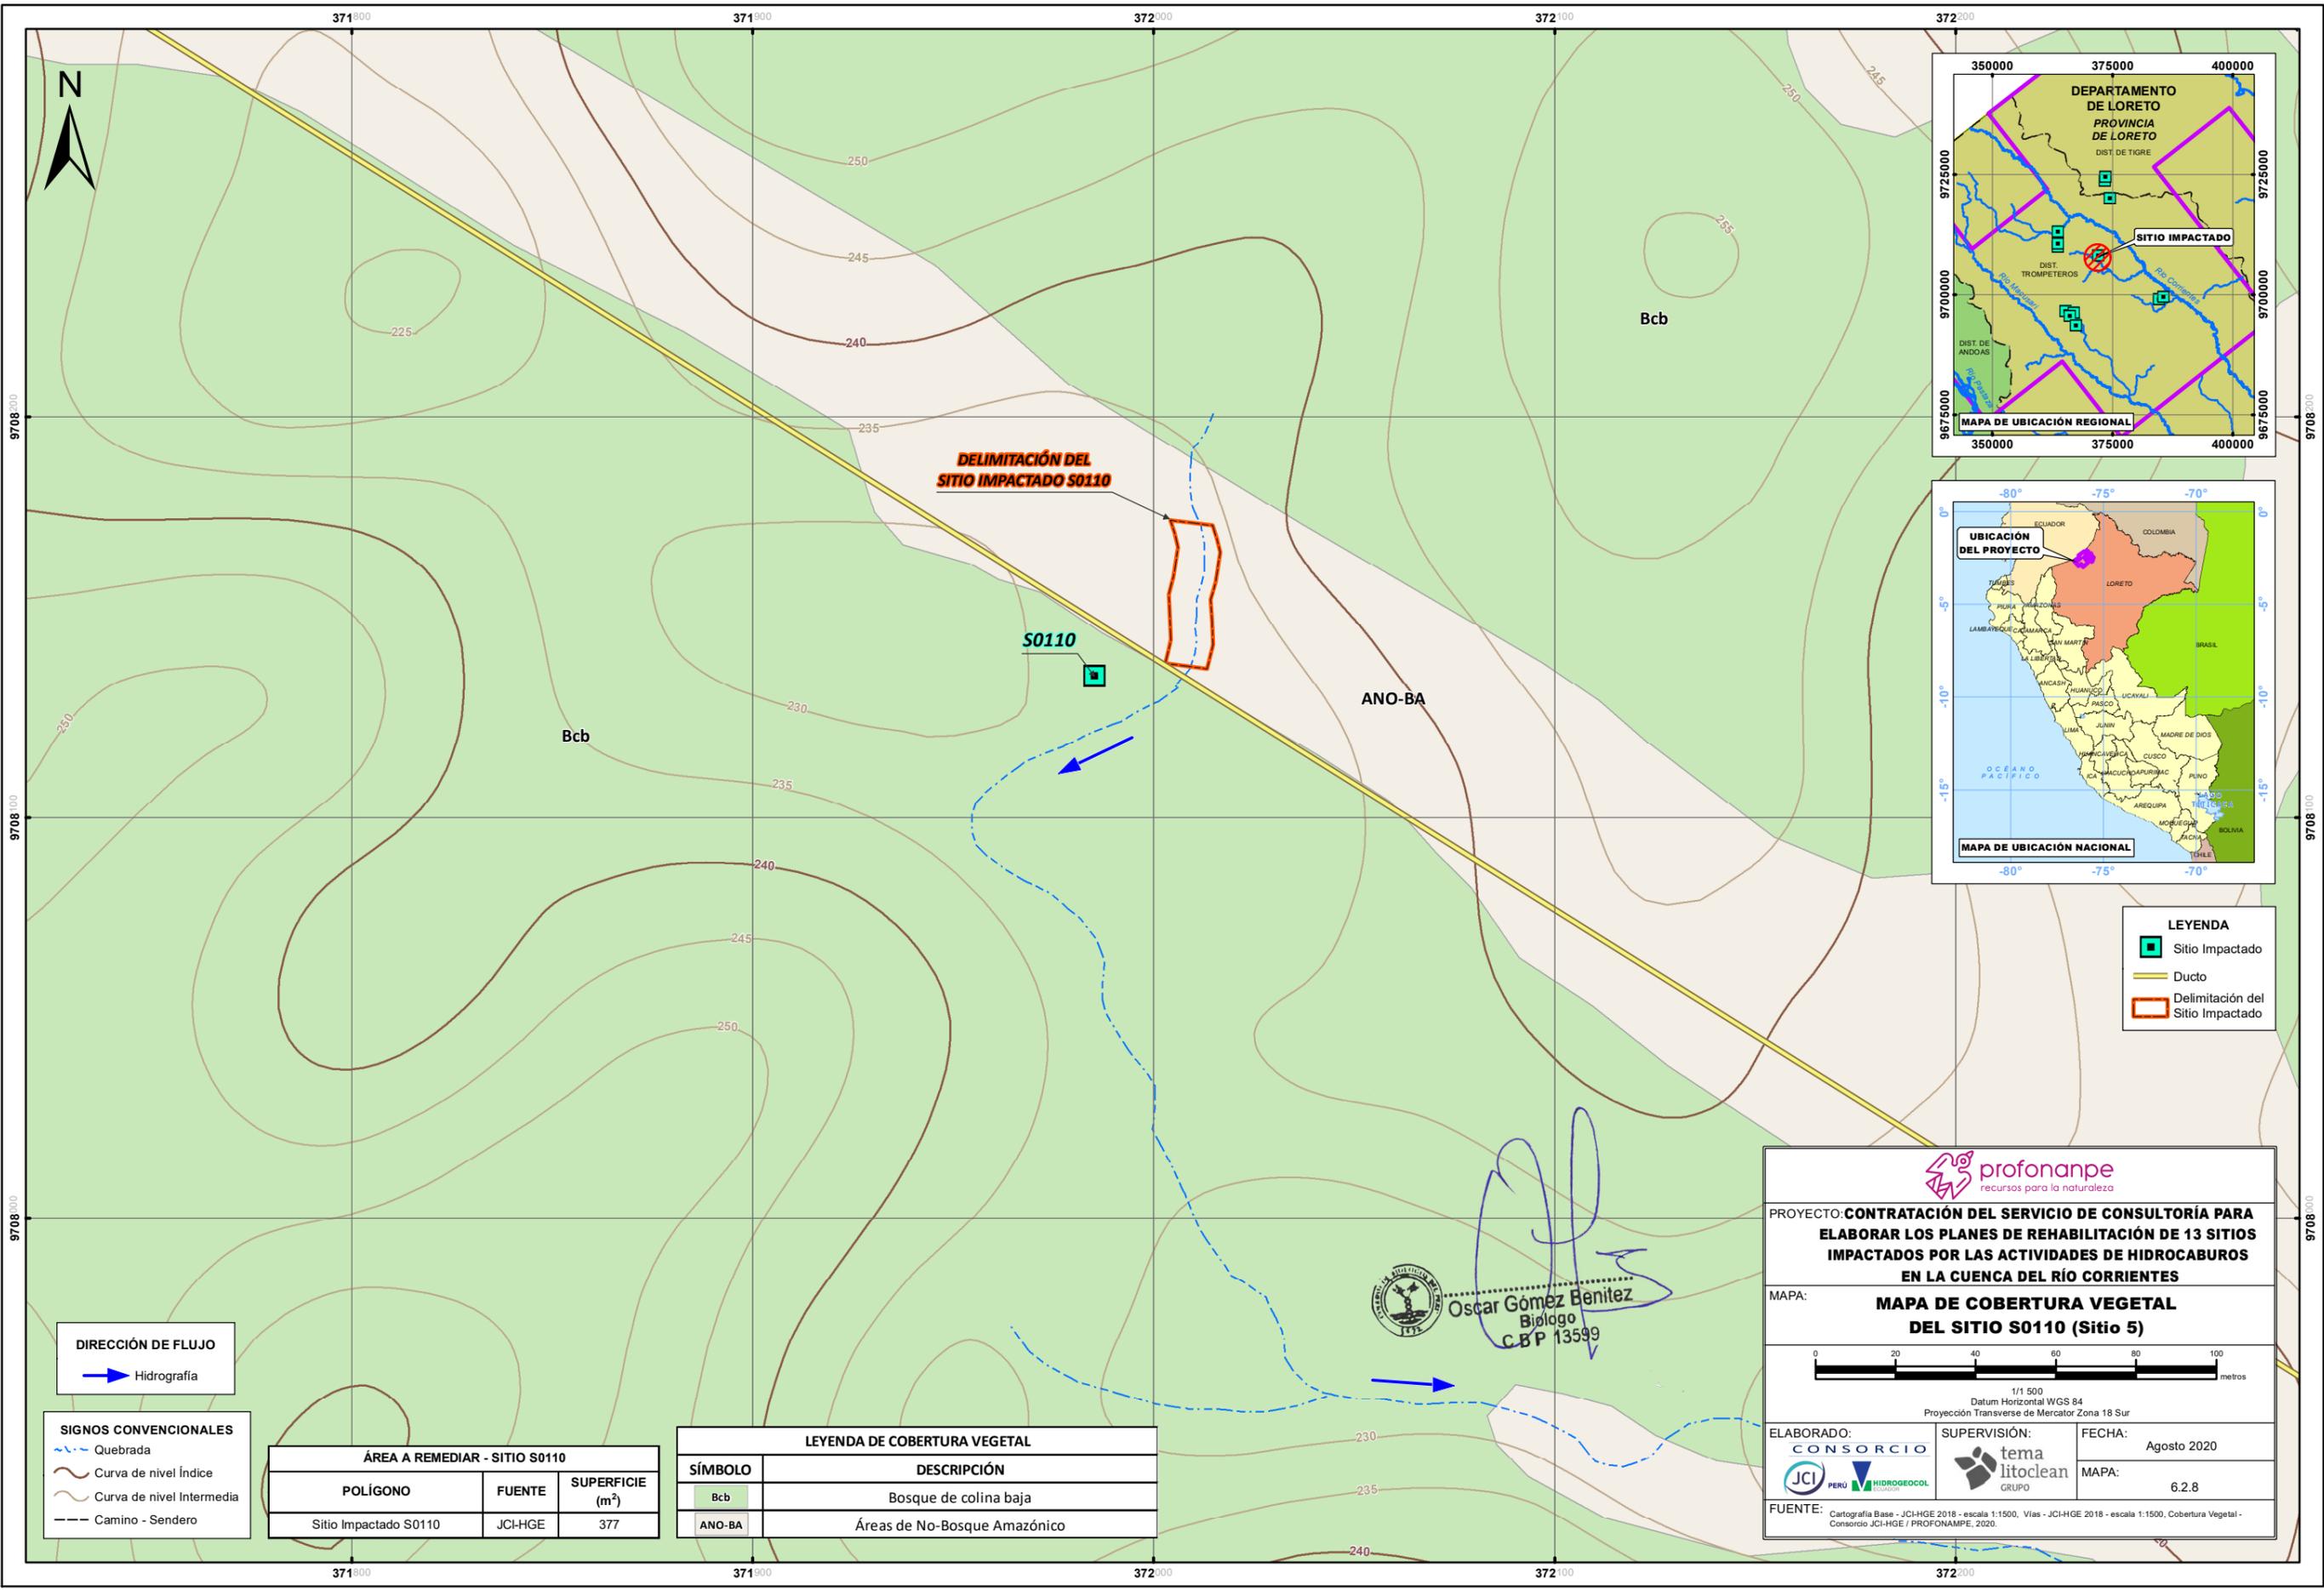
6.2.8 Mapa de cobertura vegetal del Sitio S0110 (Sitio 5)

LEYENDA DE COBERTURA VEGETAL	
SÍMBOLO	DESCRIPCIÓN
	Bosque de colina baja
	Áreas de No-Bosque Amazónico

La información de la composición de vegetación y enriquecimiento de descripciones de cobertura vegetal se ha actualizado en el **Anexo 6.2 Mapa de Cobertura Vegetal** indicando las coberturas vegetales de Bosque de colinas bajas moderadamente disectadas (Bcbmd) y Áreas de No-Bosque Amazónico (ANO-BA). De esta forma se podrán observar las representaciones de las coberturas de bosque aledaño al sitio impactado. Estos cambios también se extienden al ítem **2.2.8 Cobertura Vegetal del Plan de Rehabilitación del Sitio Impactado S0110** para guardar concordancia, señalando su contenido a continuación:

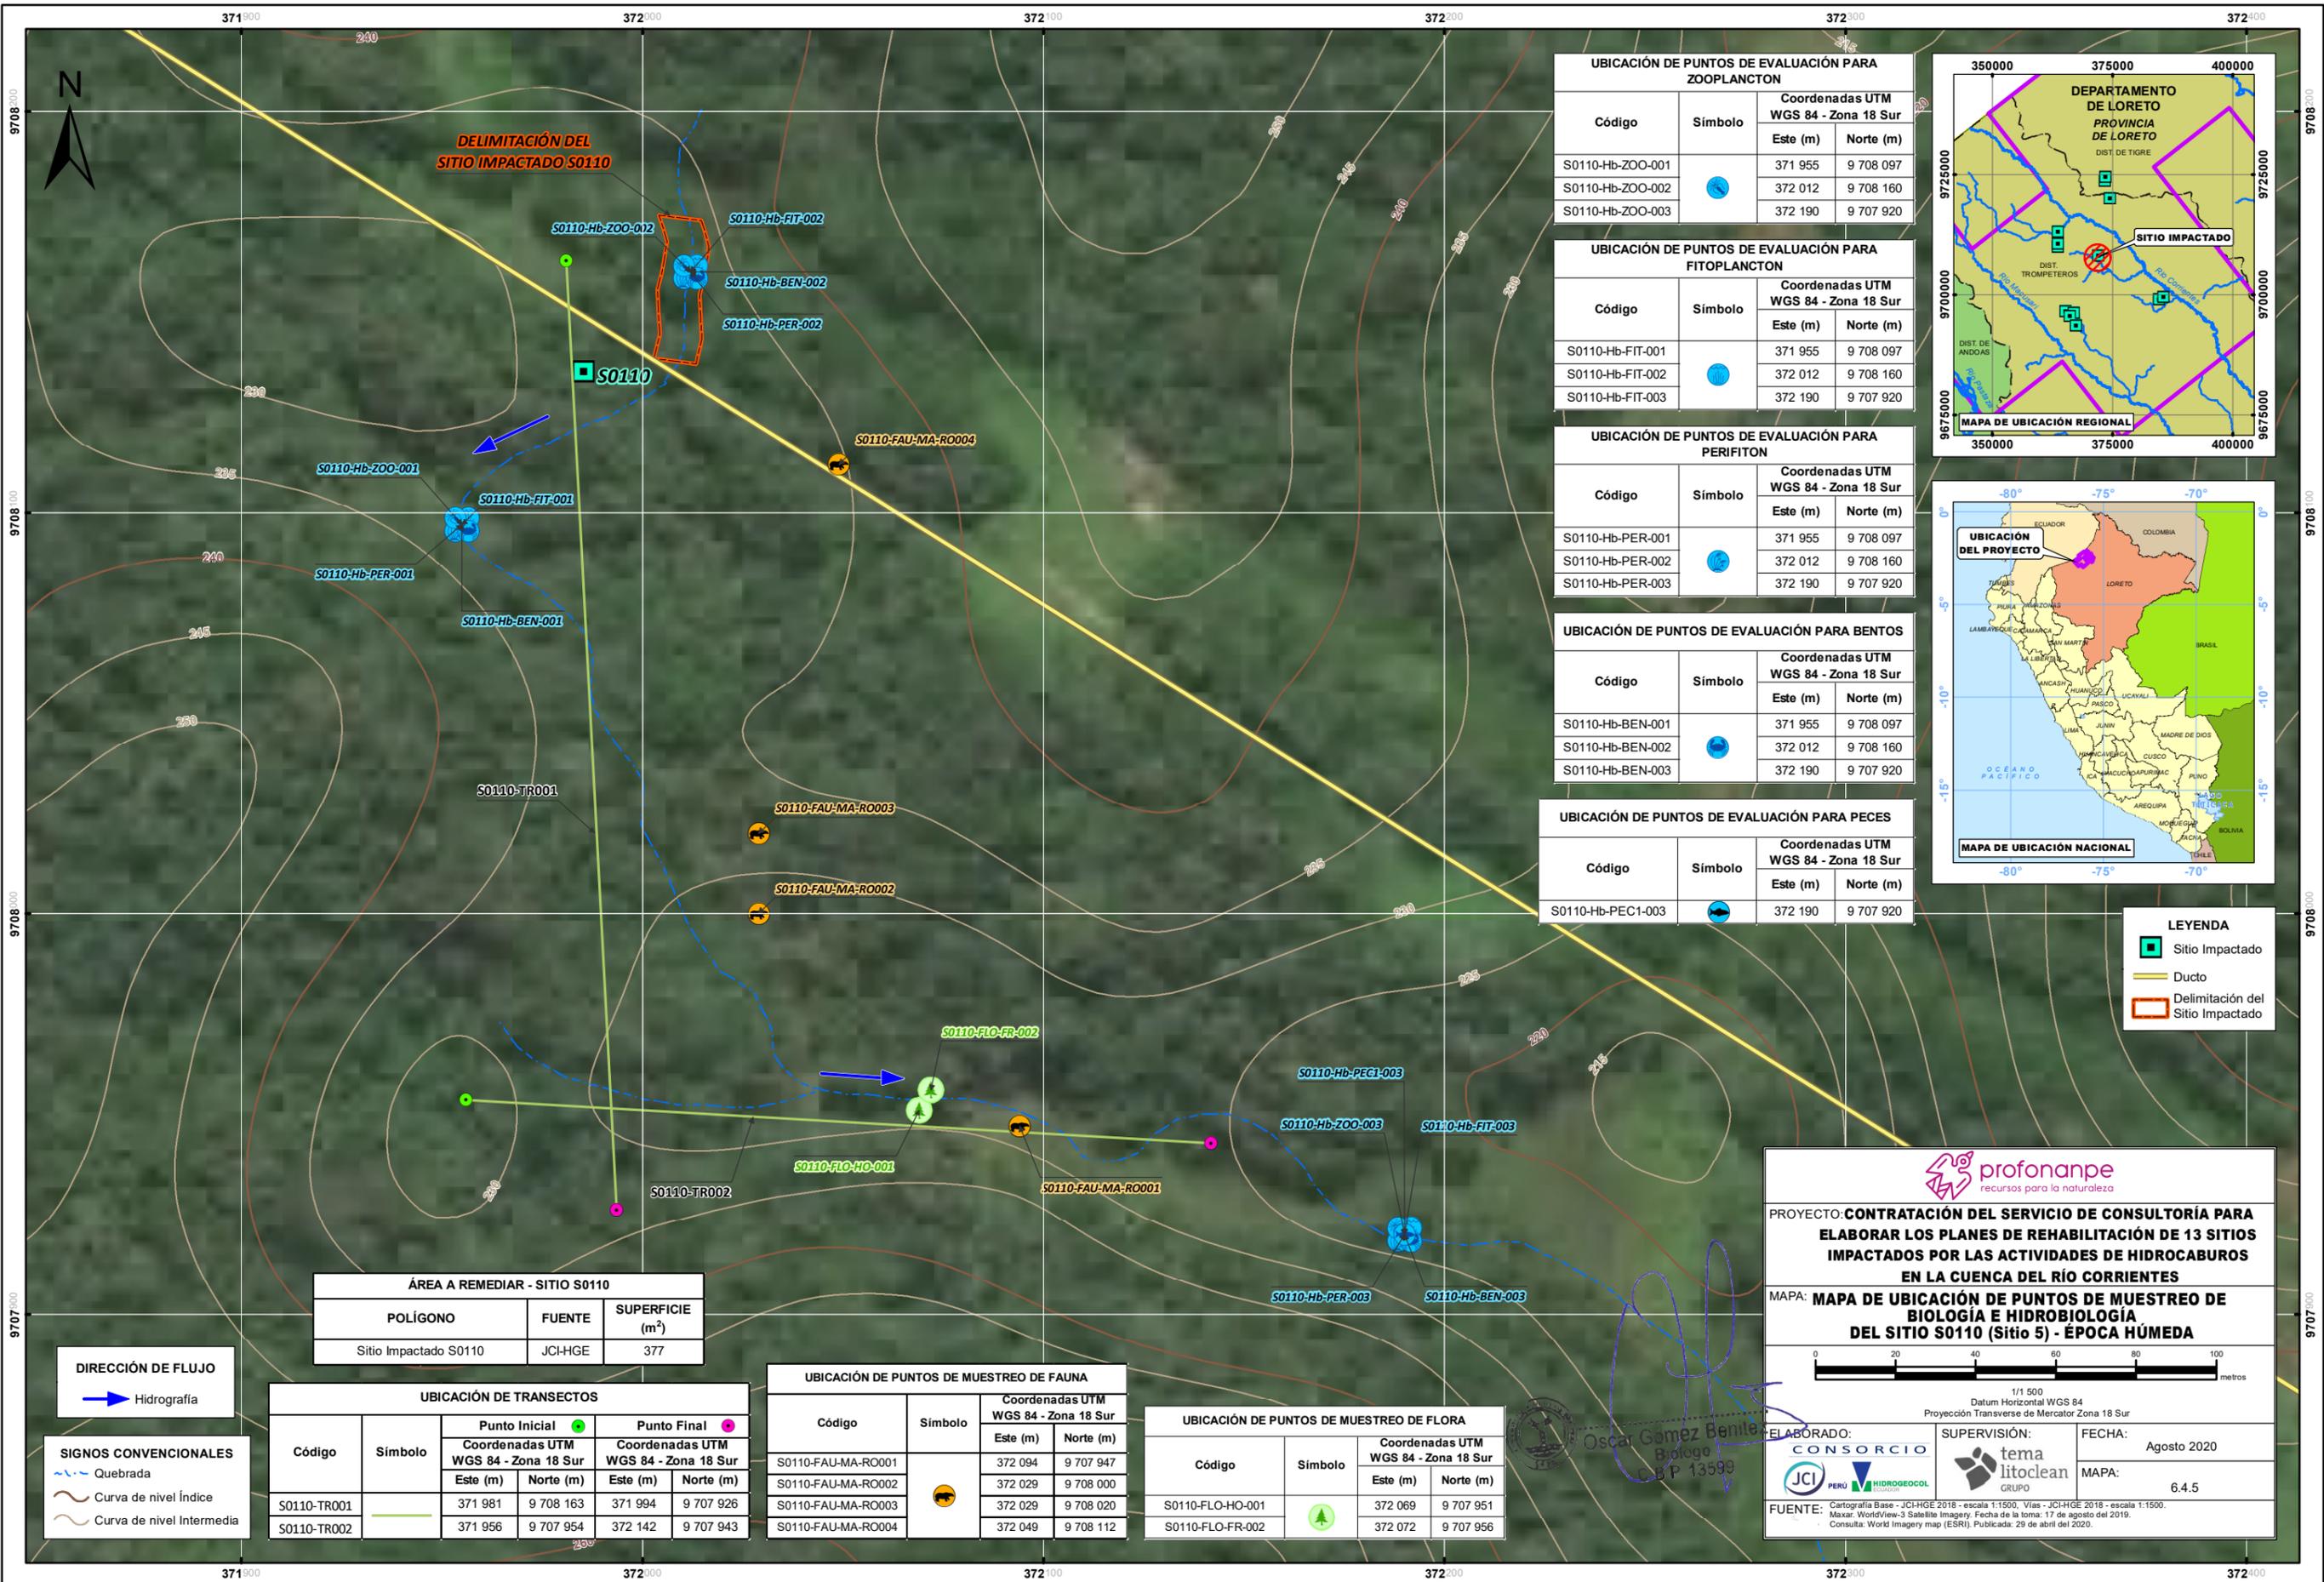
6.4.5 MU de PM de biología e hidrobiología del Sitio S0110 (Sitio 5), Época Húmeda

UBICACIÓN DE PUNTOS DE EVALUACIÓN PARA BENTOS			
Código	Símbolo	Coordenadas UTM WGS 84 - Zona 18 Sur	
		Este (m)	Norte (m)
		S0110-Hb-BEN-001	🌊
S0110-Hb-BEN-002	🌊	372 012	9 708 160
S0110-Hb-BEN-003	🌊	372 190	9 707 920

UBICACIÓN DE PUNTOS DE EVALUACIÓN PARA PECES			
Código	Símbolo	Coordenadas UTM WGS 84 - Zona 18 Sur	
		Este (m)	Norte (m)
		S0110-Hb-PEC1-003	🐟

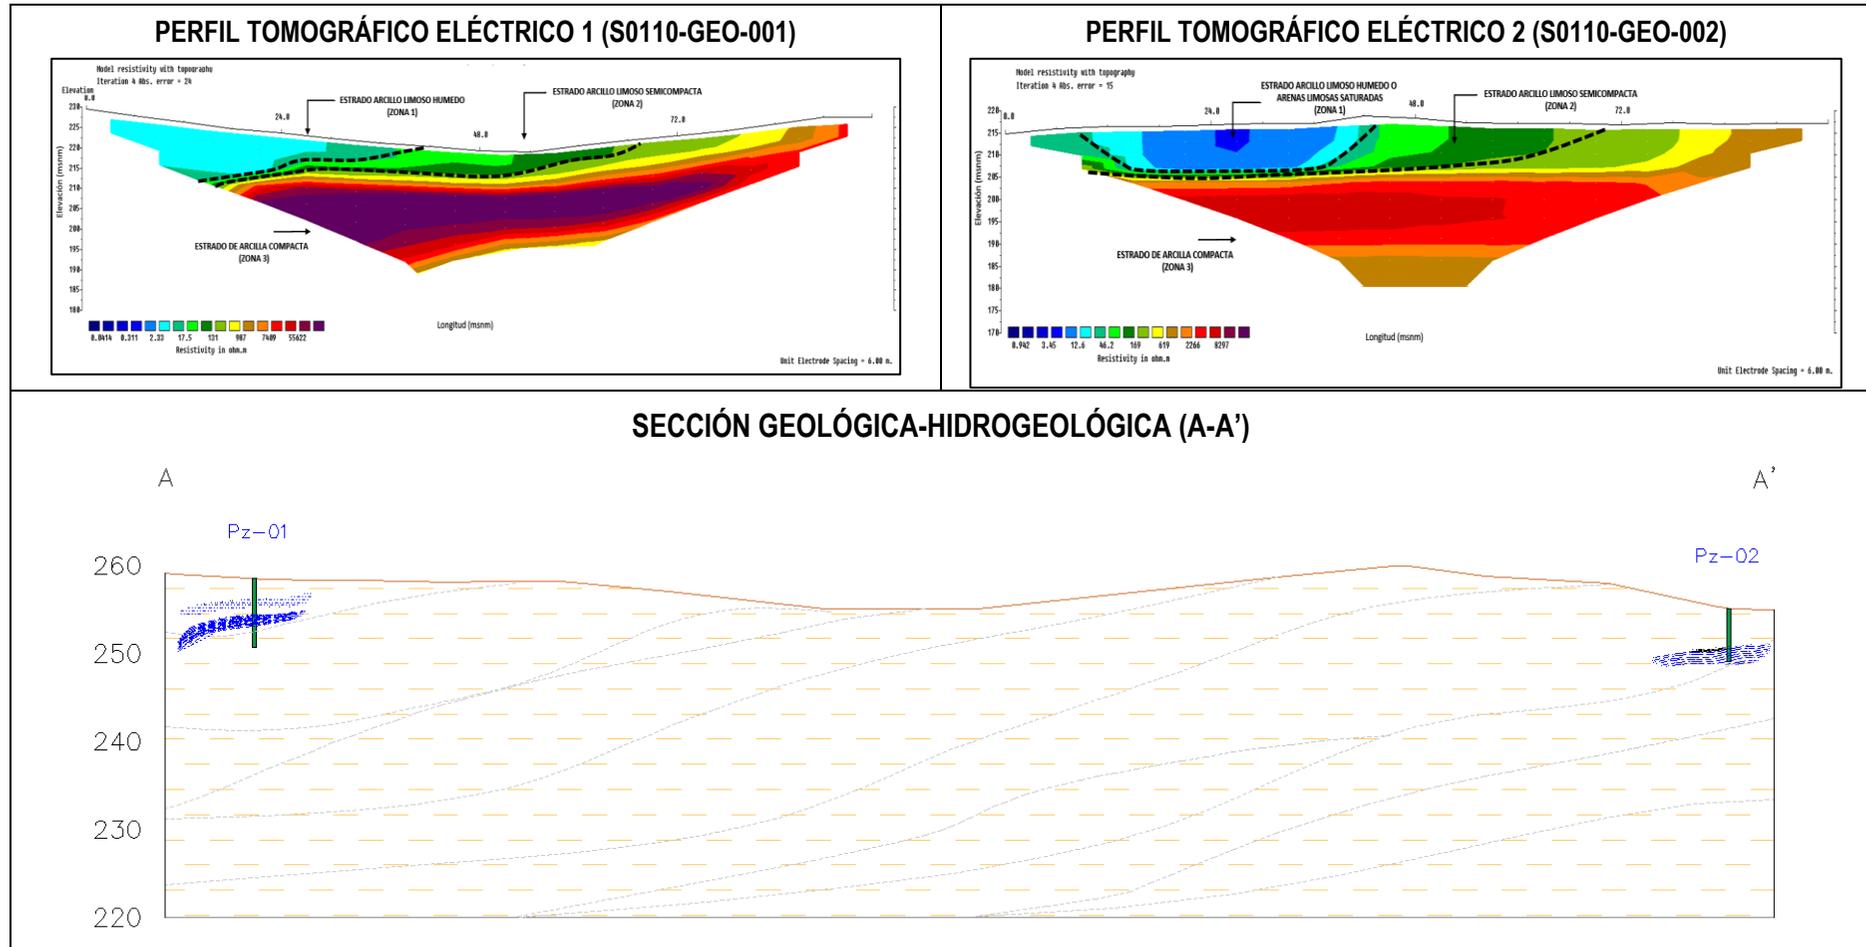
Figura 2-Ob-1 Sección Geológica - Hidrogeológica

En la Figura 2-Ob-1 se puede observar la presencia de lentejones (color azul), los piezómetros perforados (color verde) y las líneas grises que representan la forma de sedimentación de los sedimentos finos (sigmoidales).
