LEVANTAMIENTO DE OBSERVACIONES
(TOMO F SERFOR)
INFORMACIÓN COMPLEMENTARIA
AUTO DIRECTORAL N° 082- 2020-MINEM-DGAAH

**PLAN DE REHABILITACIÓN
DEL SITIO IMPACTADO
S0110 (Sitio 5)**

**Planes de Rehabilitación de Trece (13) sitios impactados por
Actividades de Hidrocarburos de la Cuenca del Río Corrientes**

PY-1801
Abril, 2021

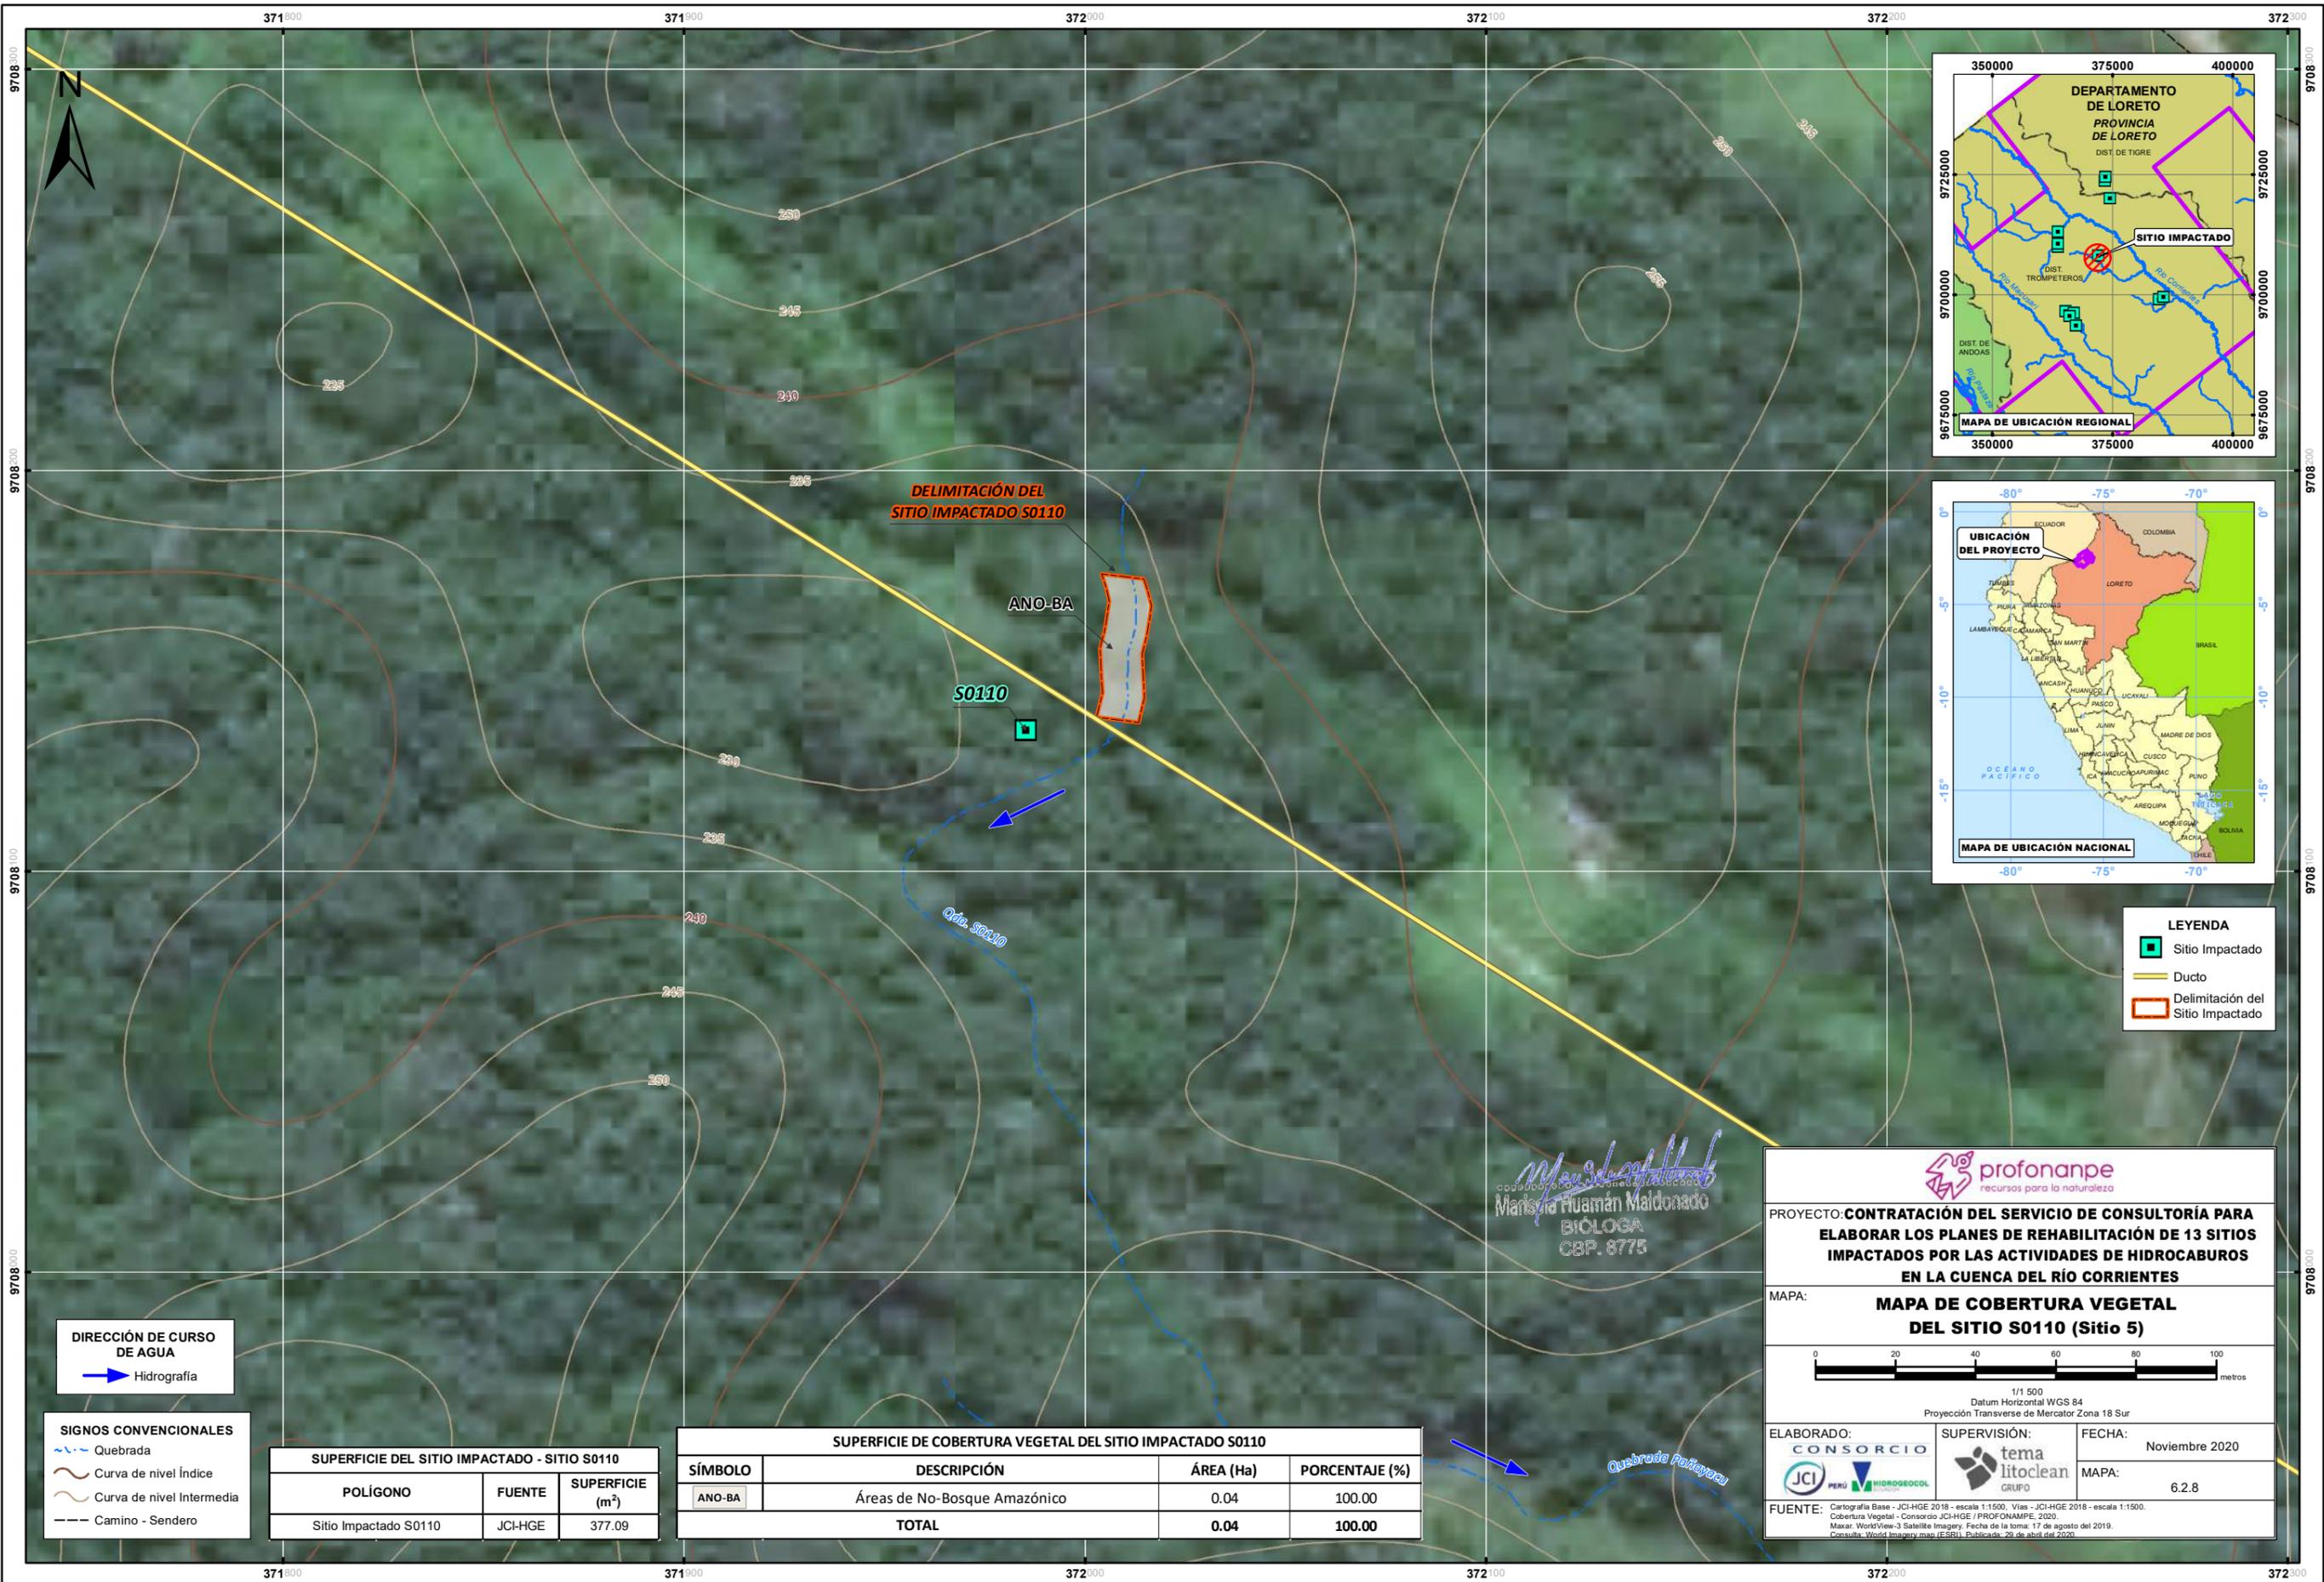
6.2.8 Mapa de cobertura vegetal del Sitio S0110 (Sitio 5)

Las coberturas vegetales respecto a los Sitios se presentan en el **Anexo 6.2 / 6.2.8 Mapa de cobertura vegetal del Sitio S0110 (Sitio 5)**.

La información de la composición de vegetación y enriquecimiento de descripciones de cobertura vegetal se ha actualizado en el **Anexo 6.2 / 6.2.8 Mapa de Cobertura Vegetal** indicando la cobertura vegetal dentro del sitio corresponde solo a Áreas de No-Bosque Amazónico (**ANO-BA**). De esta forma se podrán observar las representaciones de las coberturas de bosque aledaño al sitio impactado. Estos cambios también se extienden al ítem 2.2.8 Cobertura Vegetal del Plan de Rehabilitación del Sitio Impactado S0110 para guardar concordancia, señalando su contenido a continuación:

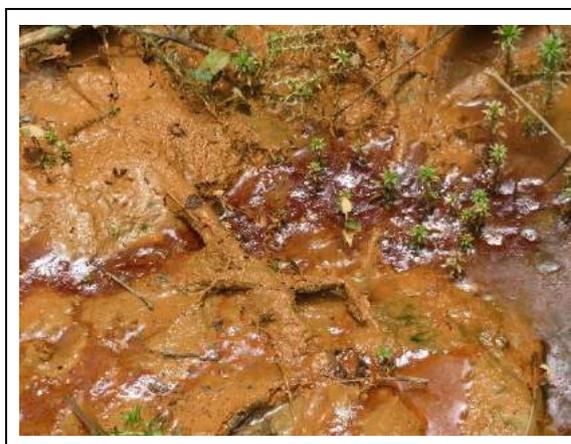
Fotografía 1 Registro fotográfico de evidencias de contaminación para el sitio impactado S0110

| <p>Foto 1. Evidencia en boca de quebrada y ramal Machu Pichu (iridiscencia).</p> | <p>Foto 2. Sondeo con signos de afectación (olor).</p> |

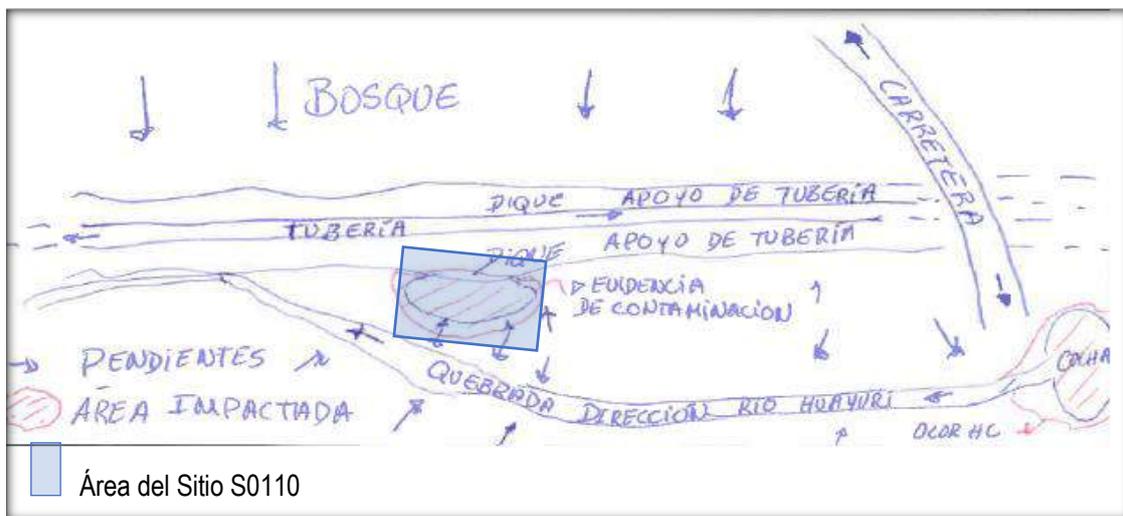
Figura 2 Dibujo descriptivo del especialista en la libreta de campo o formatos

Cuadro azul representa el área del S0110 y su entorno

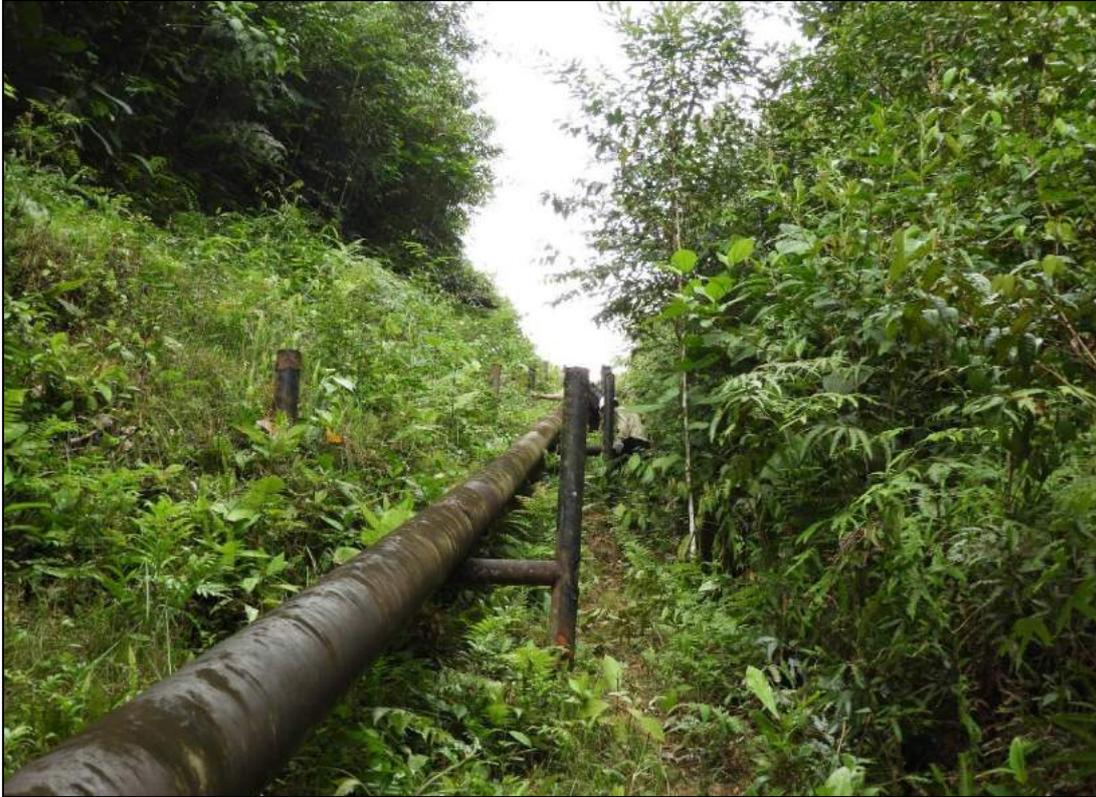
Fotografía 6 Oleoducto cercano al Sitio S0110

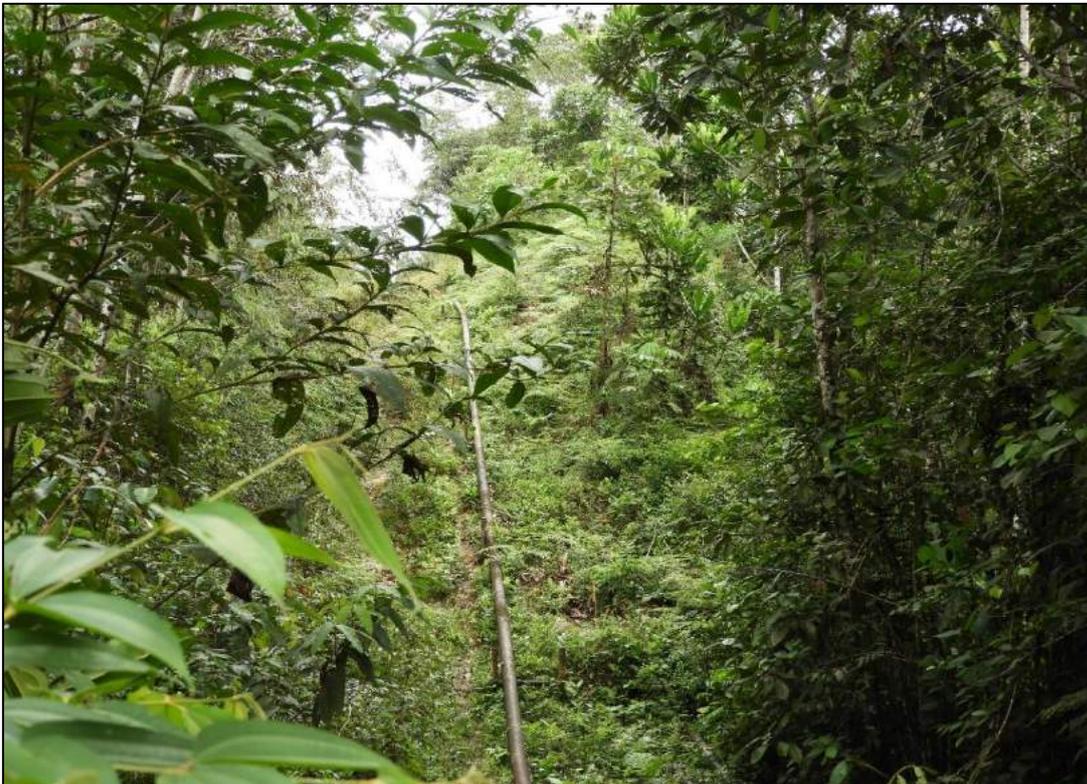
Fotografía 7 Oleoducto sobre una colina cercana al Sitio S0110
