Asunto : Opinión Favorable al Plan de Rehabilitación del Sitio Impactado S0110 por Actividades de Hidrocarburos de la Cuenca del Río Corrientes

IN INFORME TECNICO N° 0088-2021-ANA-DCERH/MSS

Asunto : Opinión favorable al Plan de Rehabilitación del Sitio Impactado S0110 por Actividades de Hidrocarburos de la Cuenca del Río Corrientes, presentada por la Dirección General de Asuntos Ambientales de Hidrocarburos (DGAAH) del Ministerio de Energía y Minas (MEM)

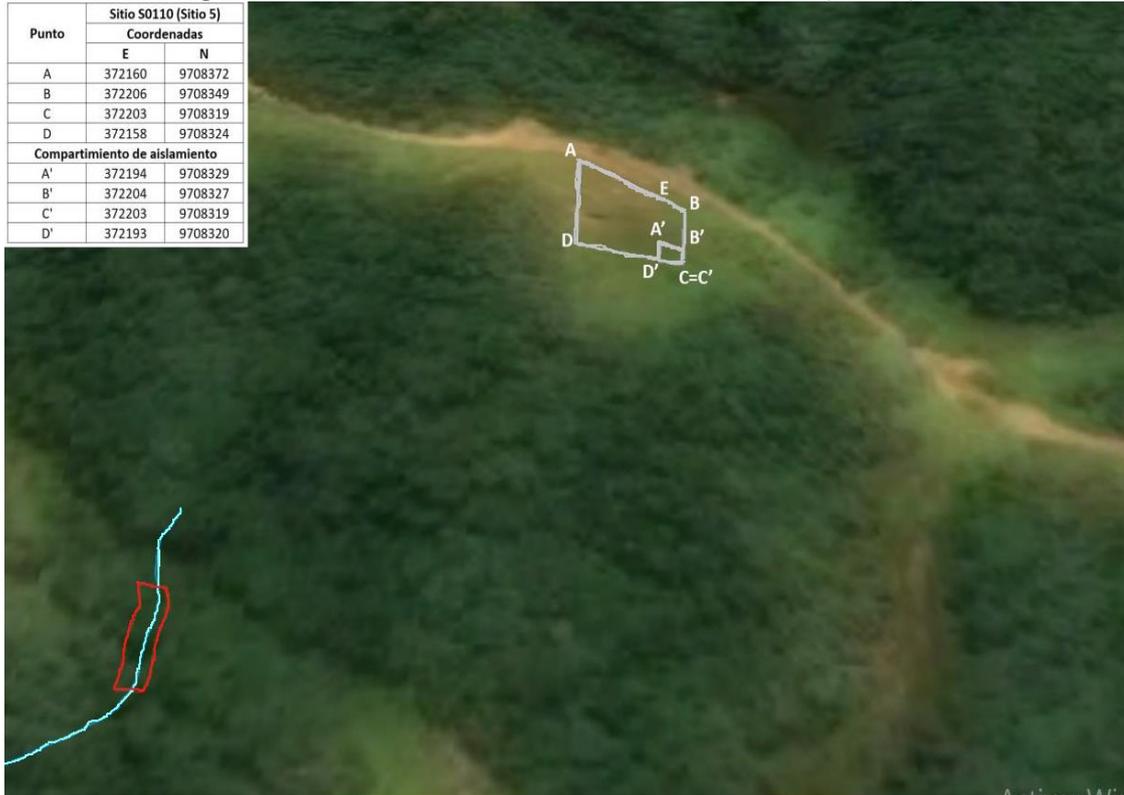
Figura 4. Ubicación de facilidades en el sitio S0110 (Sitio 5)

La ubicación de las áreas de construcción y las de almacenamiento temporal del material será en el entorno de los sitios impactados (Figura 4), las áreas mencionadas se encuentran alejadas de la faja marginal del cuerpo de agua a una distancia mayor a 150 metros.

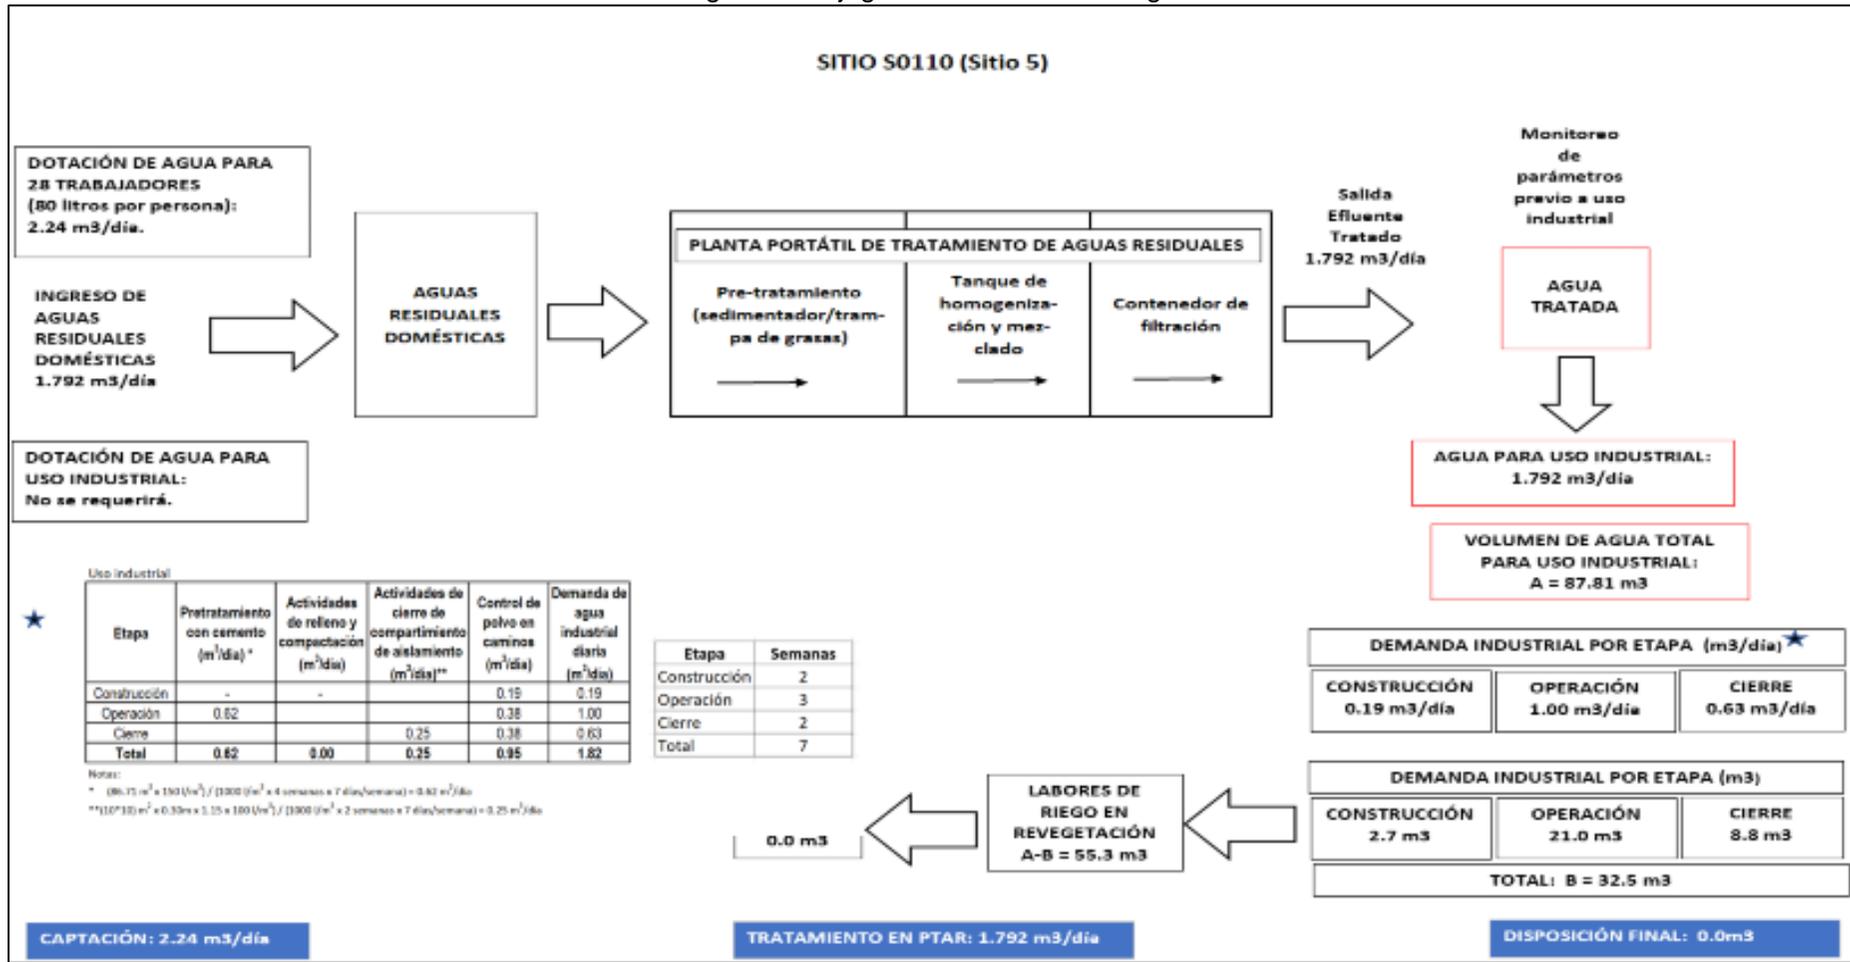
Figura 5. Flujograma de balance de agua

JCI-HGE, señala que durante la ejecución de las actividades de rehabilitación se utilizarán 2,24 m³/día de agua para uso doméstico, que cubrirán las necesidades de 28 trabajadores. El agua residual doméstica será tratada y utilizada para los procesos industriales; no se requerirá agua adicional. En consecuencia, la demanda (doméstica + industrial) para el sitio S0110 será 2,24 m³/día para las etapas de construcción, operación y cierre, y en la Figura 5 se presenta en forma esquemática el balance de agua.

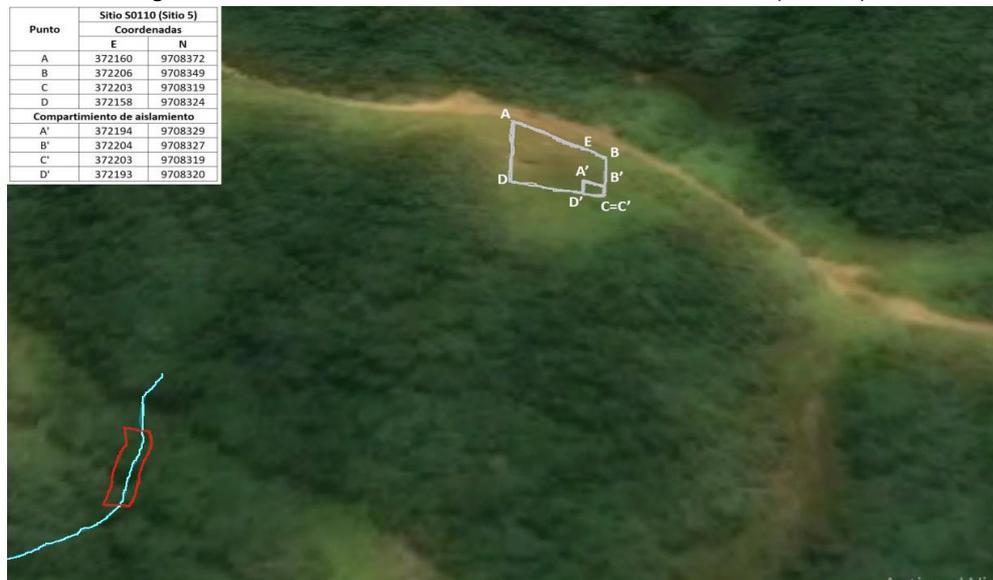
Figura 8. Ubicación de facilidades en el sitio S0110 (Sitio 5)

El titular presenta un mapa con la ubicación de las facilidades de remediación: en el anexo 6-4 (mapas 6.4.3.1 del documento de Levantamiento de observaciones) se muestra la ubicación de la PTARD, Campamento, Almacenamientos, Área de tratamiento, Operación, Depósitos, entre otros, los cuales se ubican a más de 150 m de la quebrada (Figura 8).

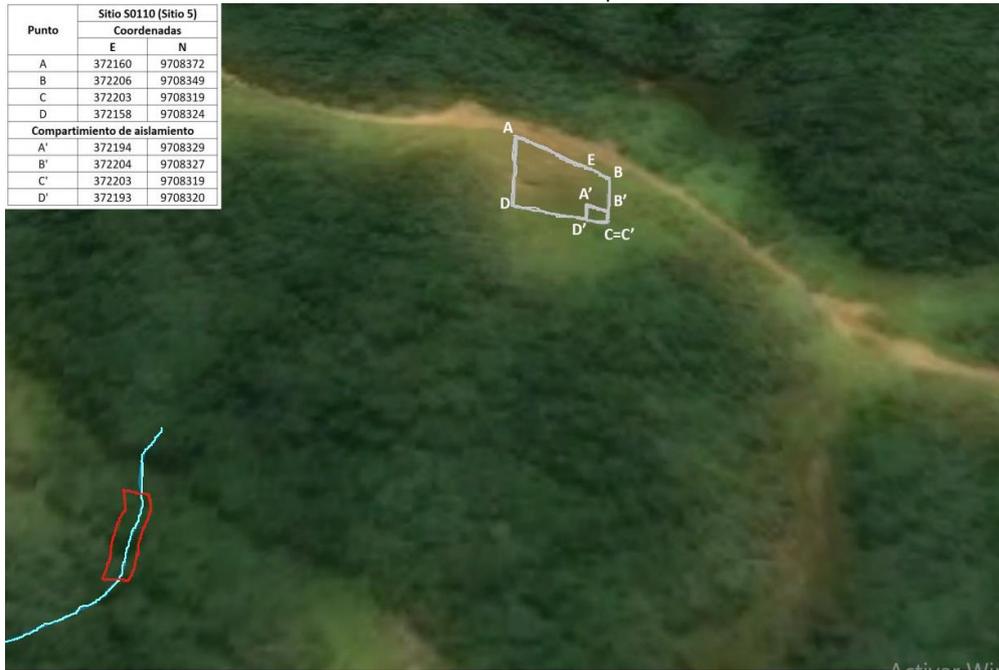
Figura 10. Ubicación de facilidades en el sitio S0110 (Sitio 5)

El titular presenta la ubicación de las áreas acondicionadas para el almacenamiento temporal, tratamiento, y aislamiento de los componentes a habilitar del sitio S0110 (Sitio 5); presenta un mapa con ubicación de componentes en formato pdf y shape, delimitando el área que ocupe los componentes, líneas de flujo de cuerpos de agua, sitio a remediar, así como las curvas de nivel, a una escala adecuada que permite su visualización se en el anexo 6-4 (mapas 6.4.3.1 del documento de Información complementaria). El mapa muestra la ubicación de la PTARD, Campamento, Almacenamientos, Área de tratamiento, Operación, Depósitos, entre otros, los cuales se ubican a más de 150 m de la quebrada (Figura 10).

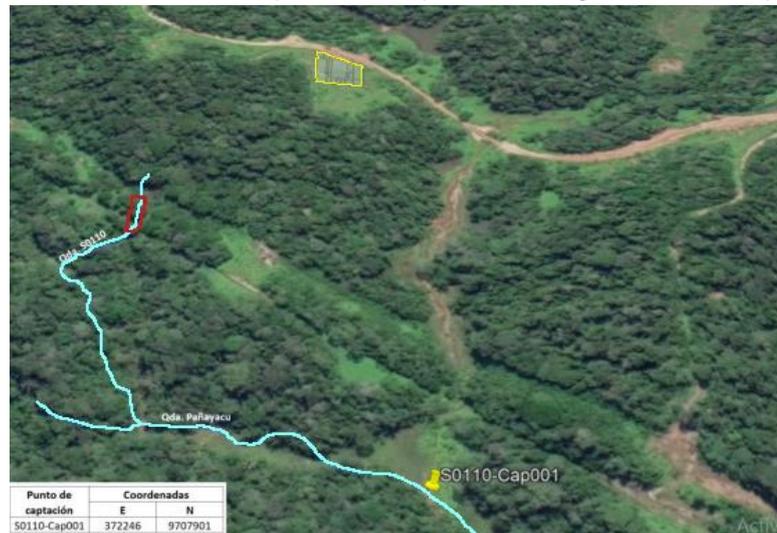
Figura 11. Ubicación del punto de captación de agua. S0110-Cap001.

Con respecto a la demanda de agua, el titular indica que el agua industrial y doméstica será obtenida de la quebrada Pañayacu (S0110-Cap001) de coordenadas 372246 E y 9707901 N (WGS-84), Figura 11. El agua será utilizada en las labores de pretratamiento de sedimentos, actividades de cierre del compartimiento de aislamiento, riego en revegetación y para control de polvo en caminos. Añade que no se tiene previsto hacer vertidos a cuerpos de agua, el agua doméstica será reutilizada en la operación, después de haber pasado por los controles de calidad de un tratamiento en una PTAR.

Indica que la demanda de agua doméstica será 2,24 m³/día; el agua residual doméstica tratada será utilizada como agua industrial.

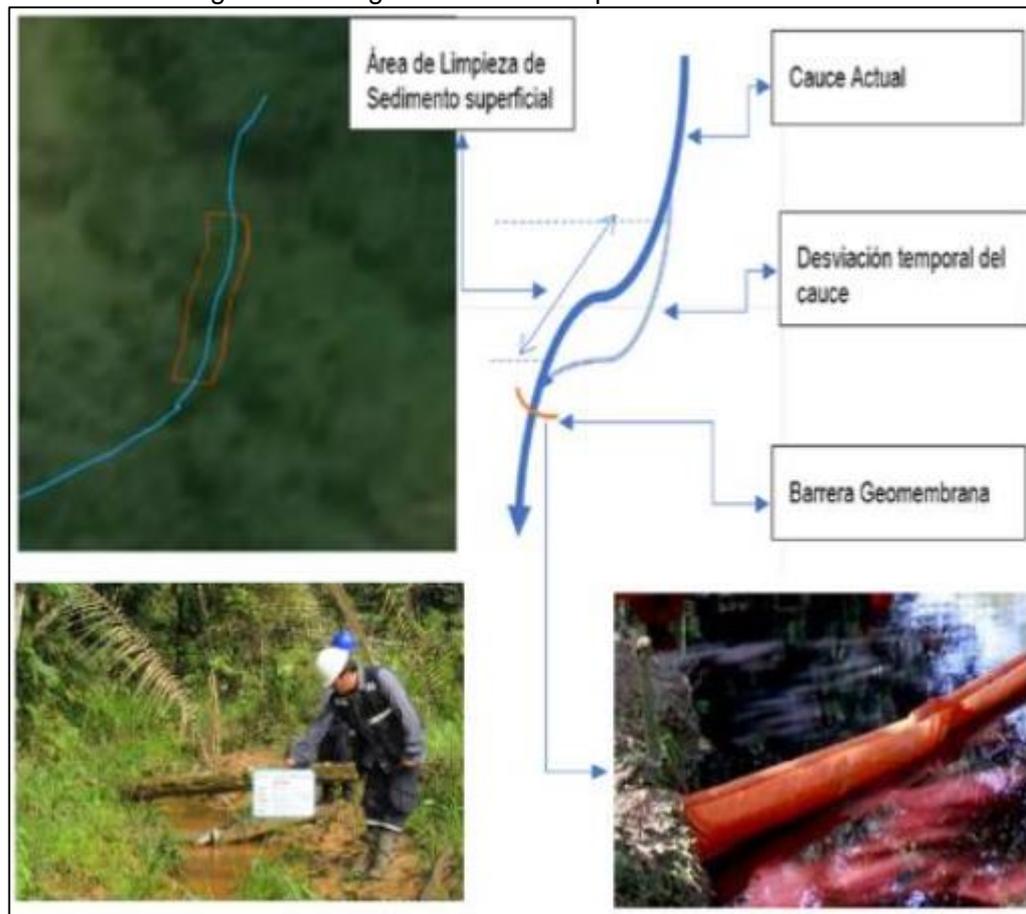
Figura 12. Imagen ilustrativa del proceso de intervención

Indica que, como medida de precaución, y evitar el paso de material fino y ocasionar turbidez, se colocará una barrera provisional, malla tipo geotextil o membrana semipermeable en el extremo aguas abajo de la zona delimitada para intervenir el tramo de quebrada. En el PR se le llamó dique de contención, cuando se le ha debido llamar barrera de contención de finos. Es importante aclarar que esta barrera de contención no involucra al tramo de limpieza de sedimentos de la quebrada, sino al canal de desvío temporal a excavar.
