# PLAN DE REHABILITACIÓN DEL SITIO IMPACTADO S0109 (Sitio 3)

Servicio de Consultoría para elaborar los Planes de Rehabilitación  
de 13 sitios impactados por las actividades de hidrocarburos en la  
cuenca del río Corrientes

**PY-1801**

**Julio, 2019**

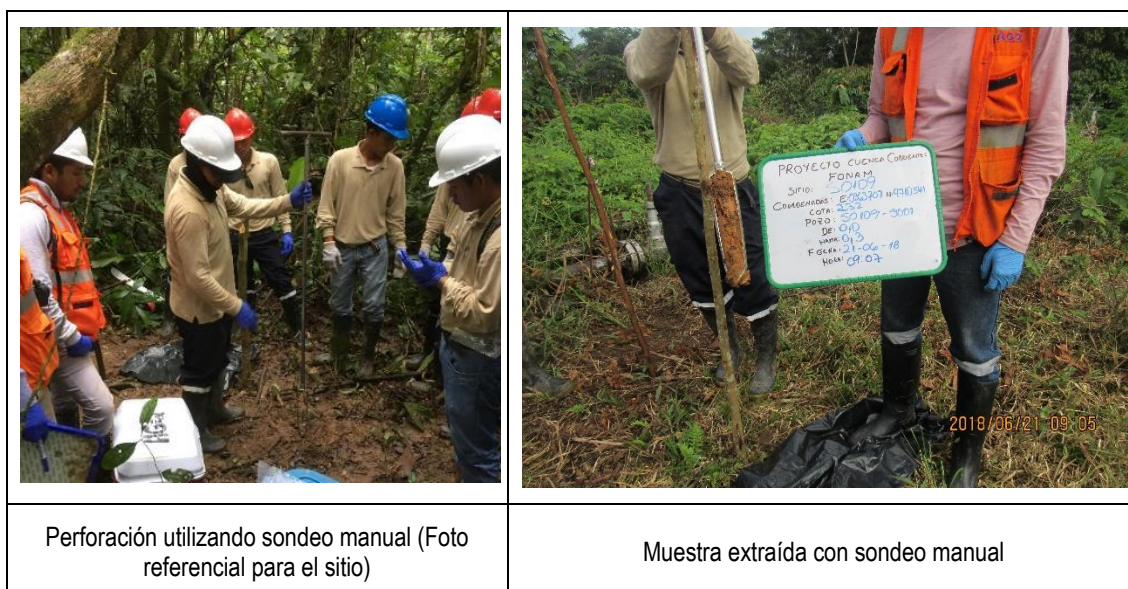
#### Fotografía 3-3 Muestreo de suelos con sondeo manual - sitio S0109 (Sitio 3)

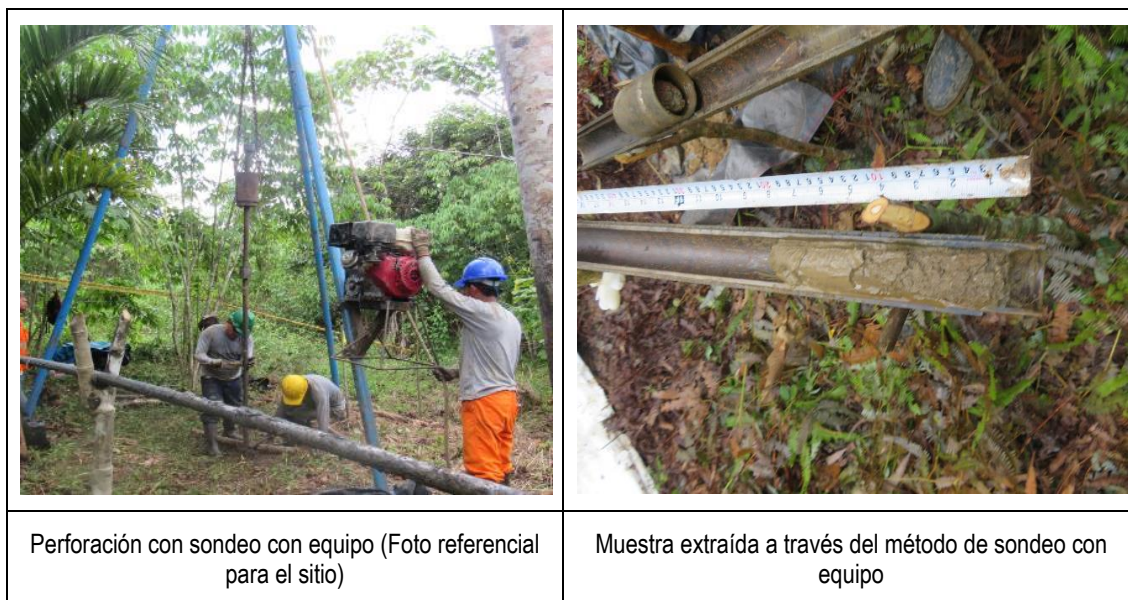
#### Fotografía 3-4 Muestreo de suelos con equipo - sitio S0109 (Sitio 3)

- **Sondeo con equipo:** El método de sondeo con equipo permite obtener una muestra de suelo representativa. Operativamente, el método de sondeo con equipo consiste en la hincia de un toma-muestras normalizado, mediante la caída de una masa de 63,5 kg de peso desde una altura de 76 cm.

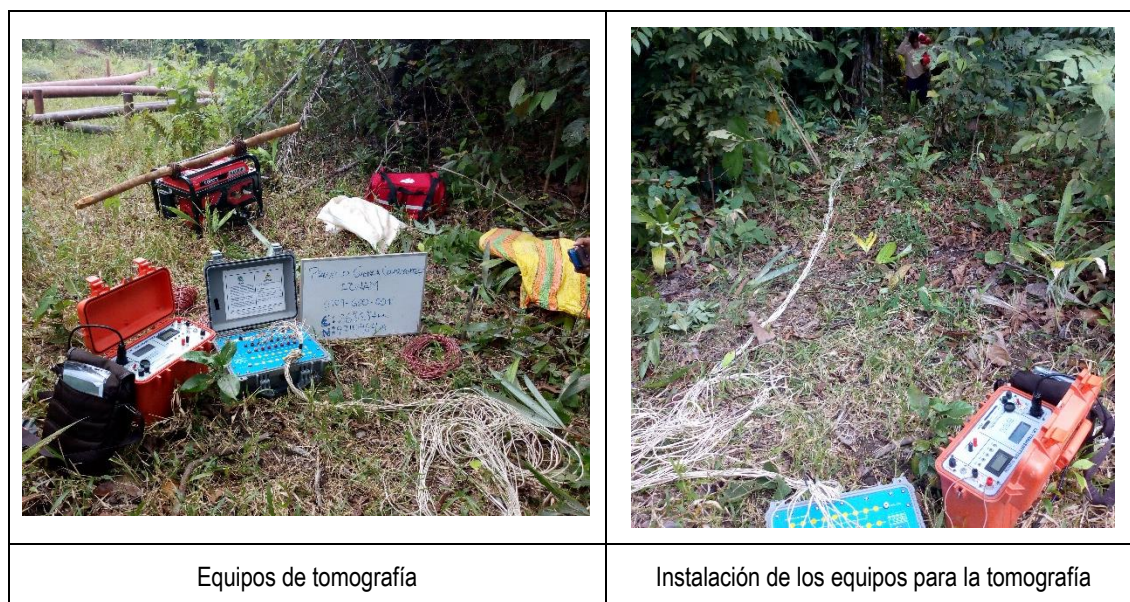
**Fotografía 3-5 Instalación de los equipos de tomografía eléctrica**

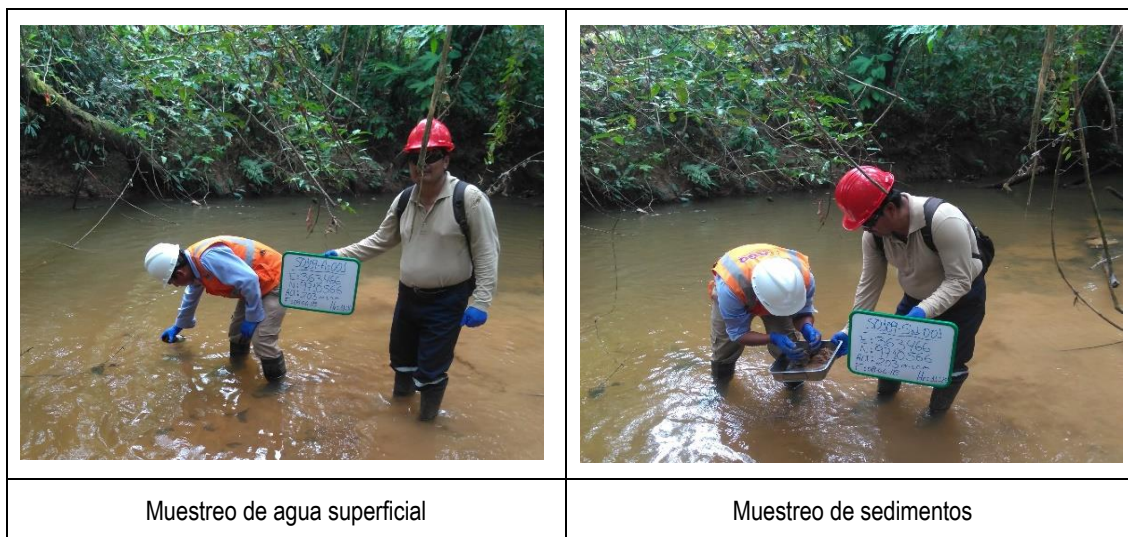
### Fotografía 3-8 Muestreo de agua superficial y sedimentos - sitio S0109 (Sitio 3)
