LEVANTAMIENTO DE OBSERVACIONES

AUTO DIRECTORAL 065-2020-MINEM-DGAAH

PLAN DE REHABILITACIÓN DEL SITIO IMPACTADO S0109 (Sitio 3)

Servicio de Consultoría para elaborar los Planes de Rehabilitación de 13 sitios impactados por las actividades de hidrocarburos en la cuenca del río Corrientes

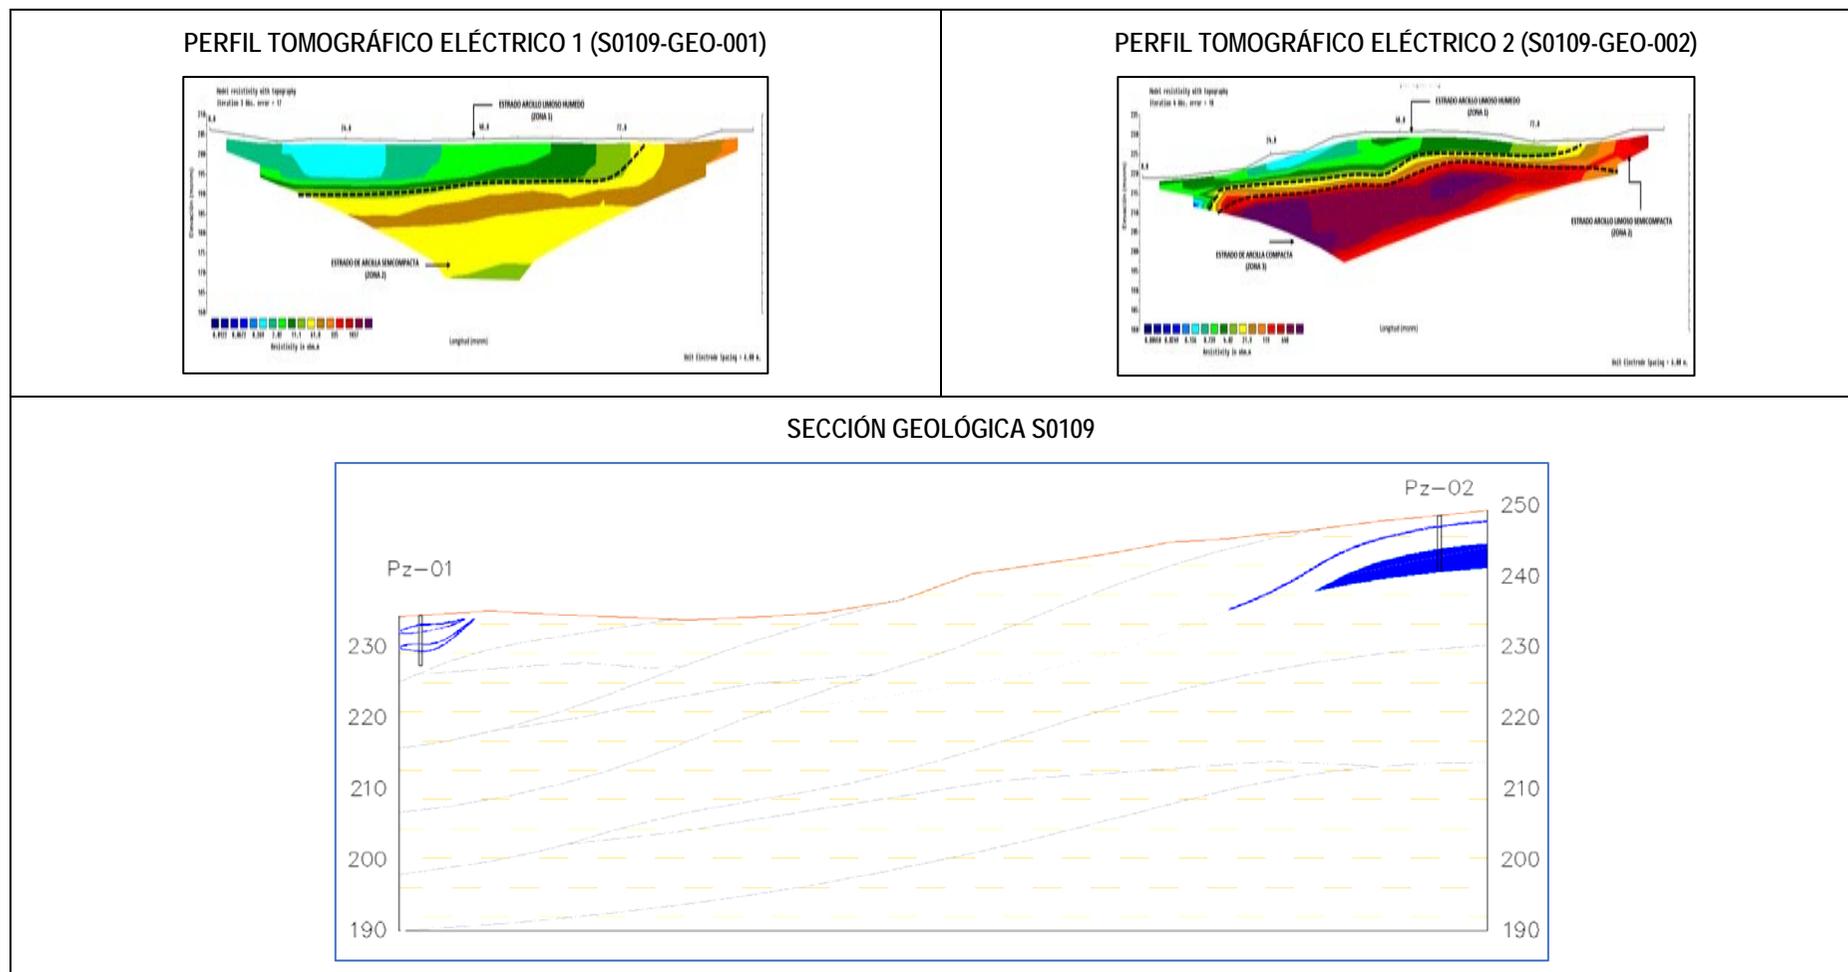
Figura 2-Ob-3 Sección geológica-hidrogeológica del Sitio S0109

En la Figura 2-Ob-3, se muestra la sección geológica-hidrogeológica del Sitio S0109, donde se identificó centimétricos trazas de limo arenas que contenía agua (Pz-01) y un lentejón arenoso saturado de agua (Pz-02), las líneas punteadas de color gris muestran la forma como sedimentaron los sedimentos finos (forma sigmoidal) y los piezómetros de líneas negras verticales.

En respuesta a la observación, se modificó el ítem 2.2.2 Hidrogeología, donde, en los 35 metros de profundidad evaluados no se identificó el nivel freático, además se obtuvo como material predominante subyacente a las arcillas que tienen un comportamiento de acuitardo. Por tal motivo, se descarta la presencia de flujo subterráneo.

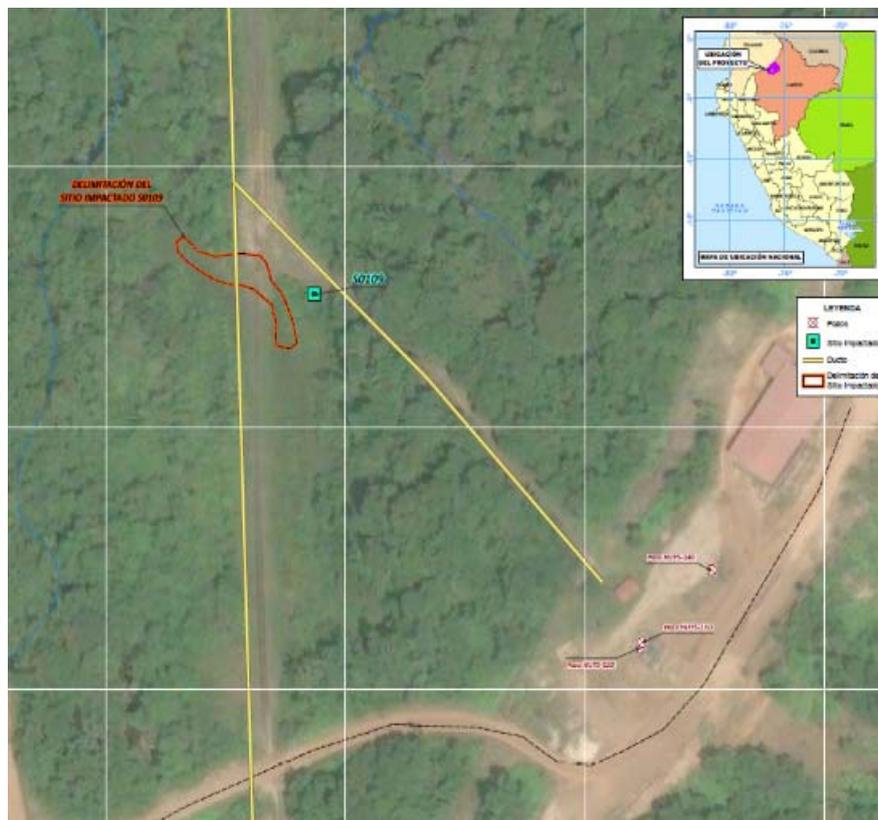
Figura 5-Ob-5 Ubicación espacial de poligonal

En atención a la observación, se aclara que no se ha considera cambios significativos a nivel de paisaje en el Sitio impactado S0109 (Sitio 3). Esto debido que la poligonal que conforman este sitio impactado se encuentran en una operativa, contigua y cruzando la servidumbre del oleoducto operativo que transporta crudo de Huayurí, tal como se aprecia en la siguiente figura, donde la línea roja identifica el potencial sitio impactado. El sitio impactado S0109 se halla en una zona que ha sido alterada por actividades industriales.

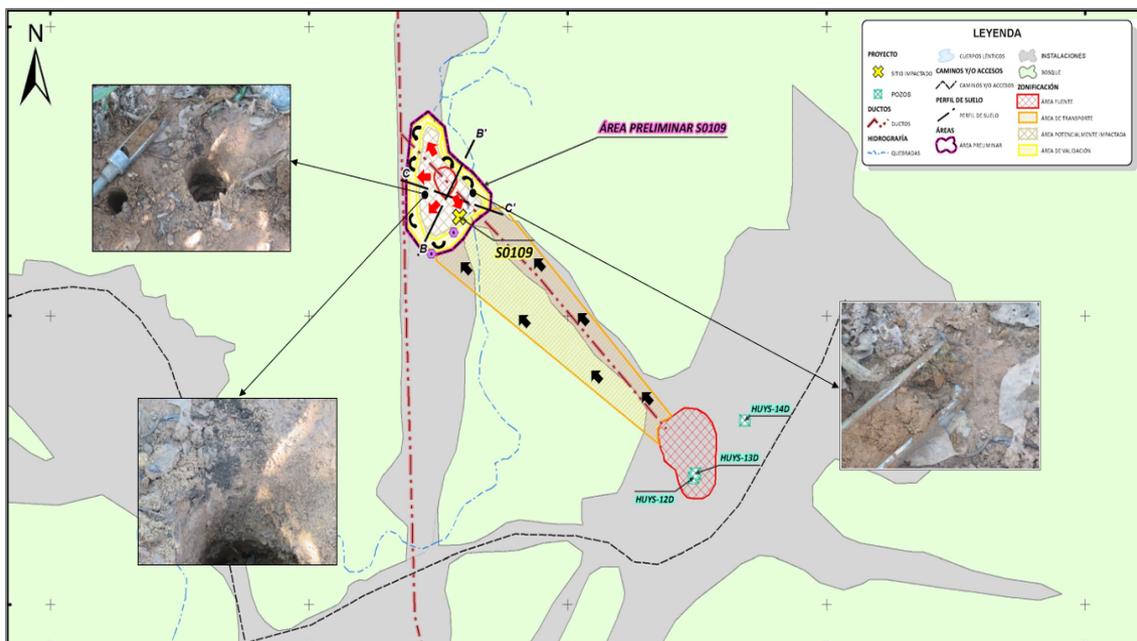
Figura 3-Obs12 Modelo conceptual inicial sinóptico

La hipótesis acerca de lo ocurrido en este sitio impactado y la posible dinámica del petróleo derramado durante el evento que dio origen al sitio impactado se presenta en el modelo conceptual sinóptico y se presenta en la Observación N.º12 del presente informe de levantamiento de observaciones.
