**Asunto:** Información complementaria para el Levantamiento de Observaciones subsistentes del Plan de Rehabilitación del sitio impactado SO109 – Cuenca Corrientes

LEVANTAMIENTO DE OBSERVACIONES  
**INFORMACIÓN COMPLEMENTARIA**  
(TOMO F SERFOR)

**PLAN DE REHABILITACIÓN  
DEL SITIO IMPACTADO  
S0109 (Sitio 3)**

**Planes de Rehabilitación de Trece (13) sitios impactados por  
Actividades de Hidrocarburos de la Cuenca del Río Corrientes**

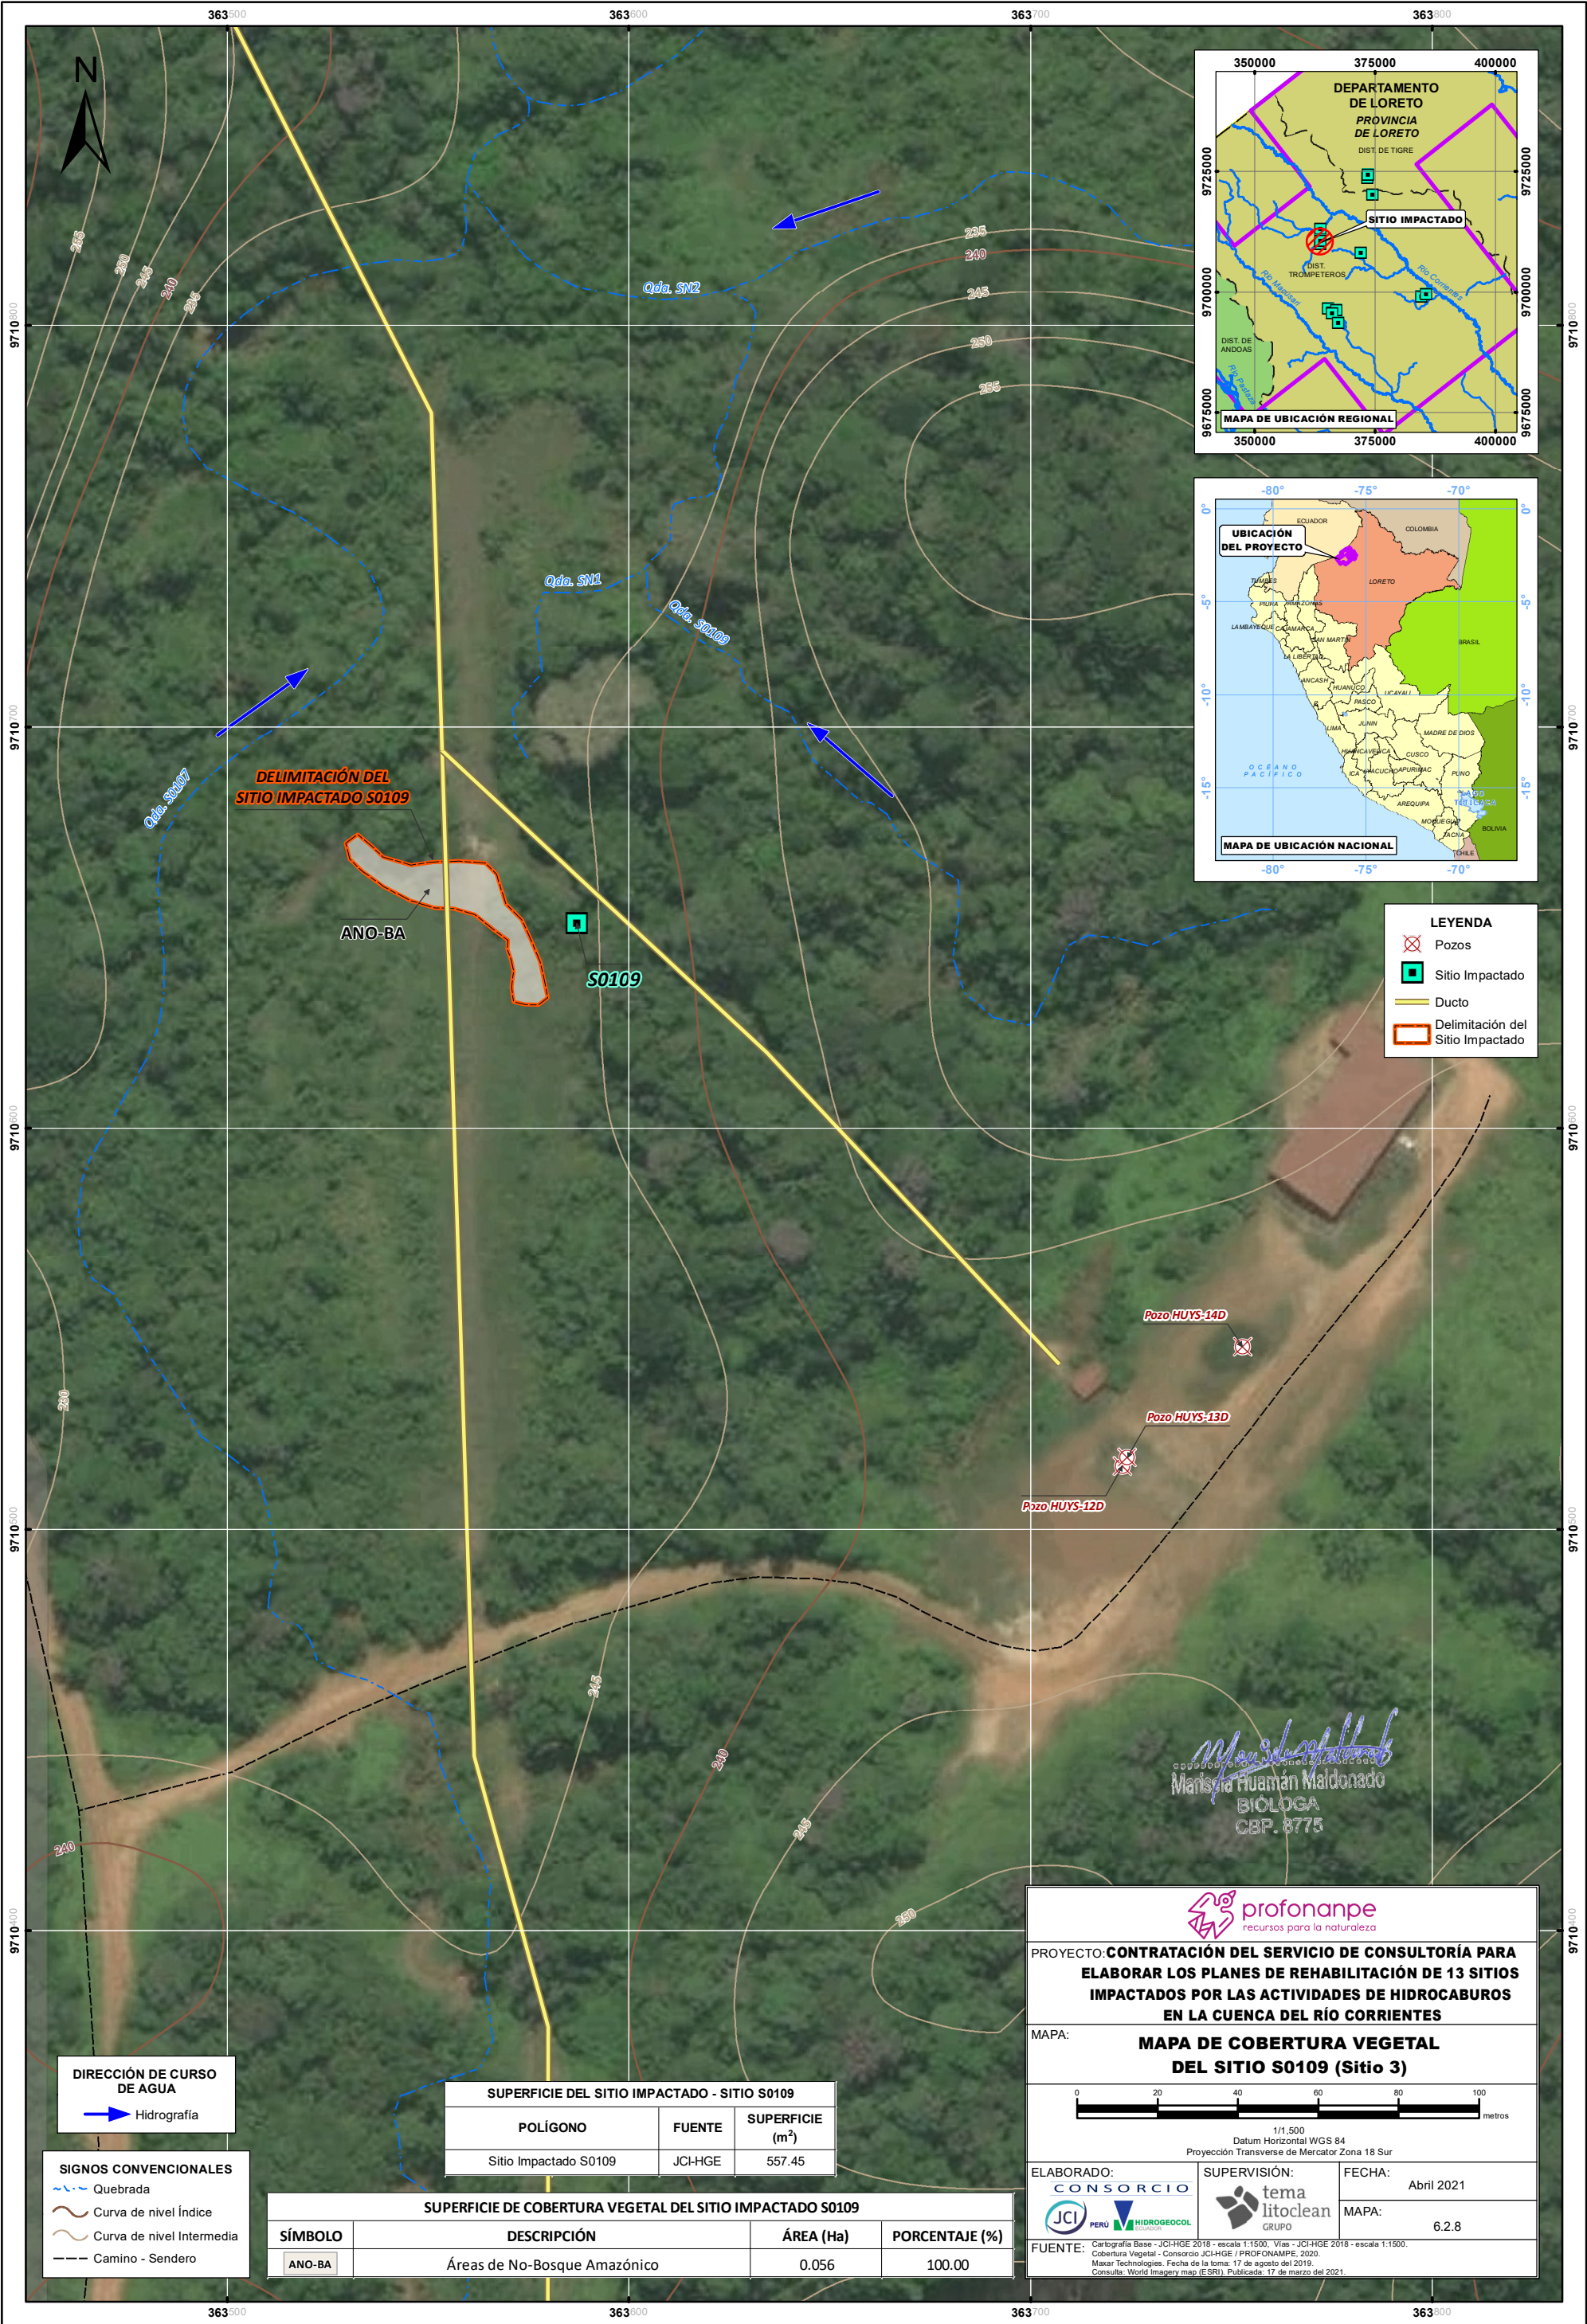
#### 6.2.8 Mapa de cobertura vegetal del Sitio S0109 (Sitio 3)

Las coberturas vegetales respecto a los Sitios se presentan en el **Anexo 6.2 / 6.2.8: Mapa de cobertura vegetal del sitio S0109 (Sitio 3)**.

La información de la composición de vegetación y enriquecimiento de descripciones de cobertura vegetal se ha actualizado en el **Anexo 6.2 / 6.2.8 Mapa de Cobertura Vegetal** indicando la cobertura vegetal de Áreas de No-Bosque Amazónico (ANO-BA). Asimismo, se realiza la incorporación de las subunidades de la cobertura vegetal, con el fin de observar las representaciones de las coberturas de bosque en el interior del sitio impactado (**Cuadro 2-Ob-1b**). Estos cambios también se extienden al ítem **2.2.8 Cobertura Vegetal del Plan de Rehabilitación del Sitio Impactado S0109** para guardar concordancia, señalando su contenido a continuación:

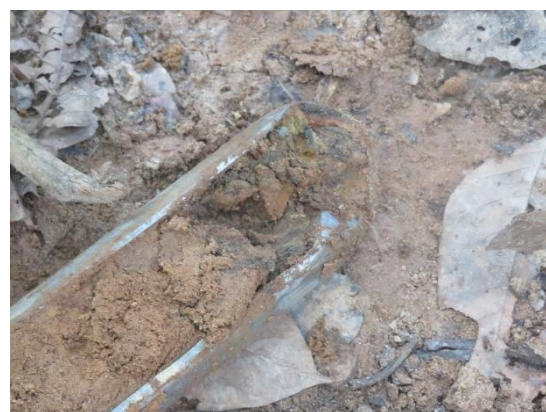
**Fotografía 1 Registro fotográfico de evidencias de contaminación para el sitio impactado S0109**

**Foto 1.** Restos de hidrocarburos meteorizados

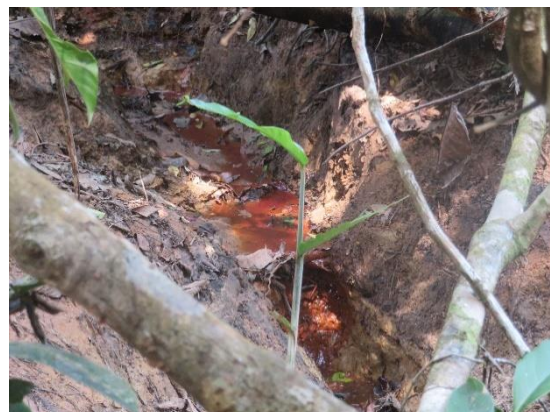
**Foto 2.** Quebrada- afloramiento de derrame

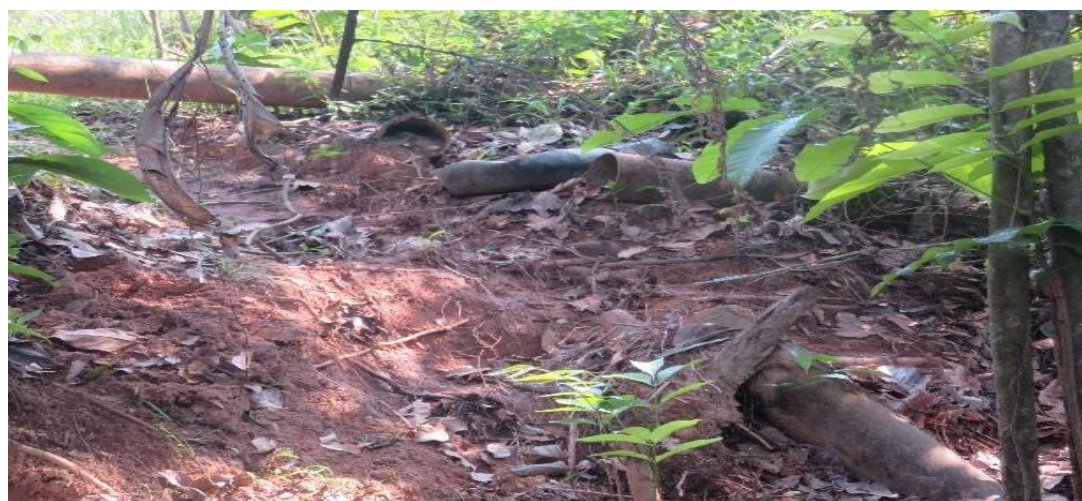
**Foto 3.** Evidencia de derrame en suelos por ruptura de tuberías

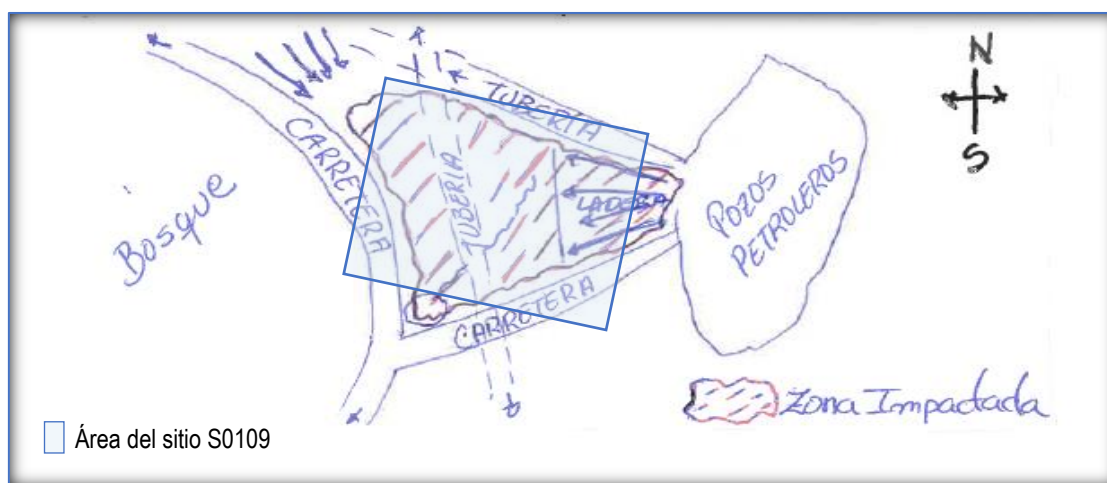
**Figura 2 Dibujo descriptivo del especialista en la libreta de campo o formatos**

Cuadro azul representa el área del S0109 y su entorno

Presenta un área desprovista de vegetación boscosa, siendo cubierta en más del 80% de su extensión por vegetación arbustiva y herbácea y la proporción restante por áreas desprovistas de vegetación las cuales serán objeto del proceso de rehabilitación.

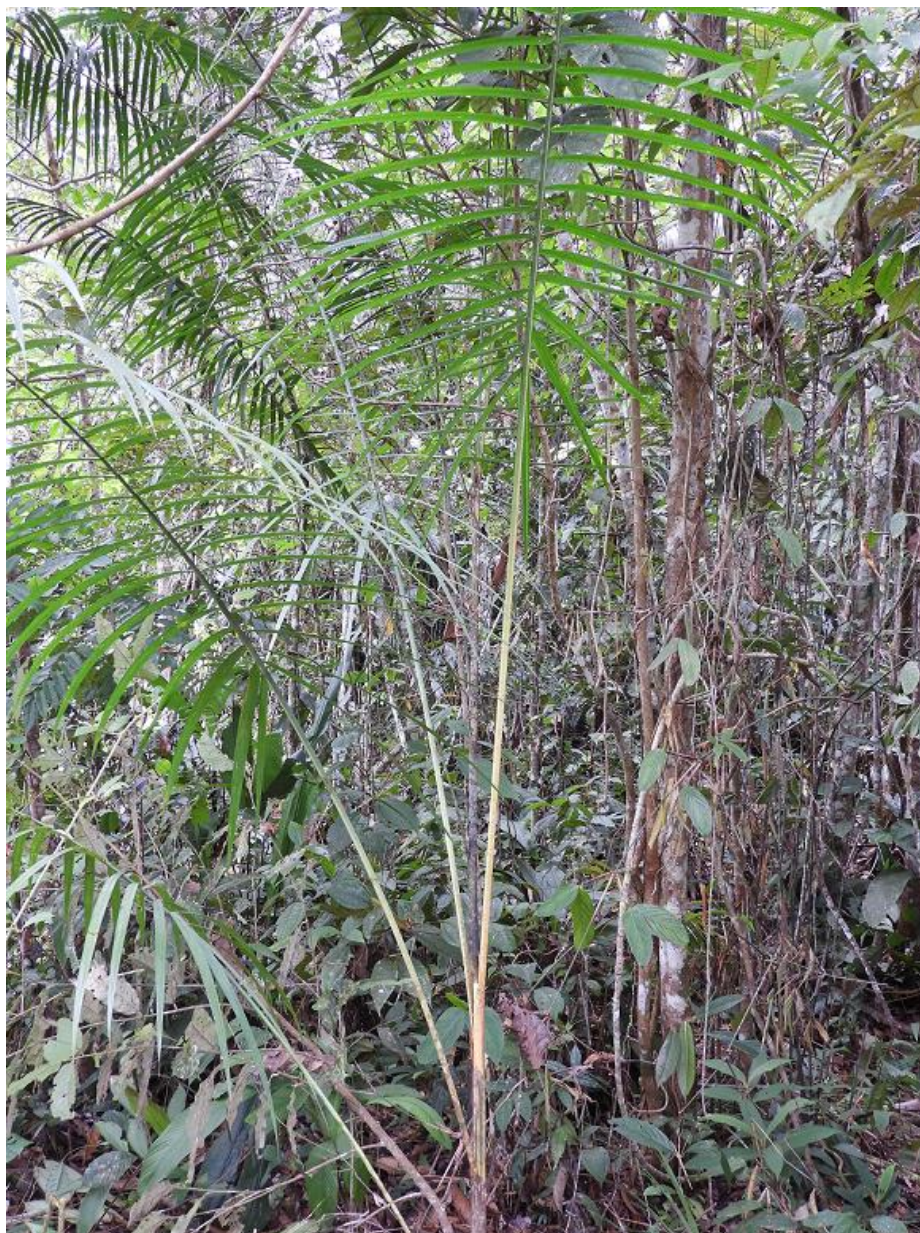
**Fotografía 2**    **Áreas de no bosque amazónico**

Esta unidad de cobertura se encuentra ubicada en la región Amazónica y comprende áreas que fueron desboscadas para el aprovechamiento y desarrollo de actividades económicas por parte de las poblaciones humanas y que actualmente se encuentran cubiertas con vegetación secundaria (MINAM, 2015). Esta unidad de vegetación es representativa de áreas de transición entre áreas caracterizadas por el bosque de colinas bajas y las áreas industriales y la comunidad vegetal en esas zonas se caracteriza por la predominancia de especies de porte herbáceo. Esta unidad de vegetación es representativa de áreas de transición entre áreas caracterizadas por el bosque de colinas bajas y las áreas industriales y la comunidad vegetal en esas zonas se caracteriza por la predominancia de especies de porte herbáceo con la presencia de especies de porte arbóreo como *Acacia macbridei*, *Apeiba aspera*, *Anacardium occidentale*, *Ficus máxima*, *Mabea speciosa* y *Nothotalisia peruviana*, mientras que entre las especies de porte herbáceo se distinguen a *Stenomesson sp.*, *Pariana sp.*, *Costus asplundii*, *Arundinella berteroniana* entre otras. (**Anexo 6.5 / 6.5.13 Informe Complementario de Flora**).

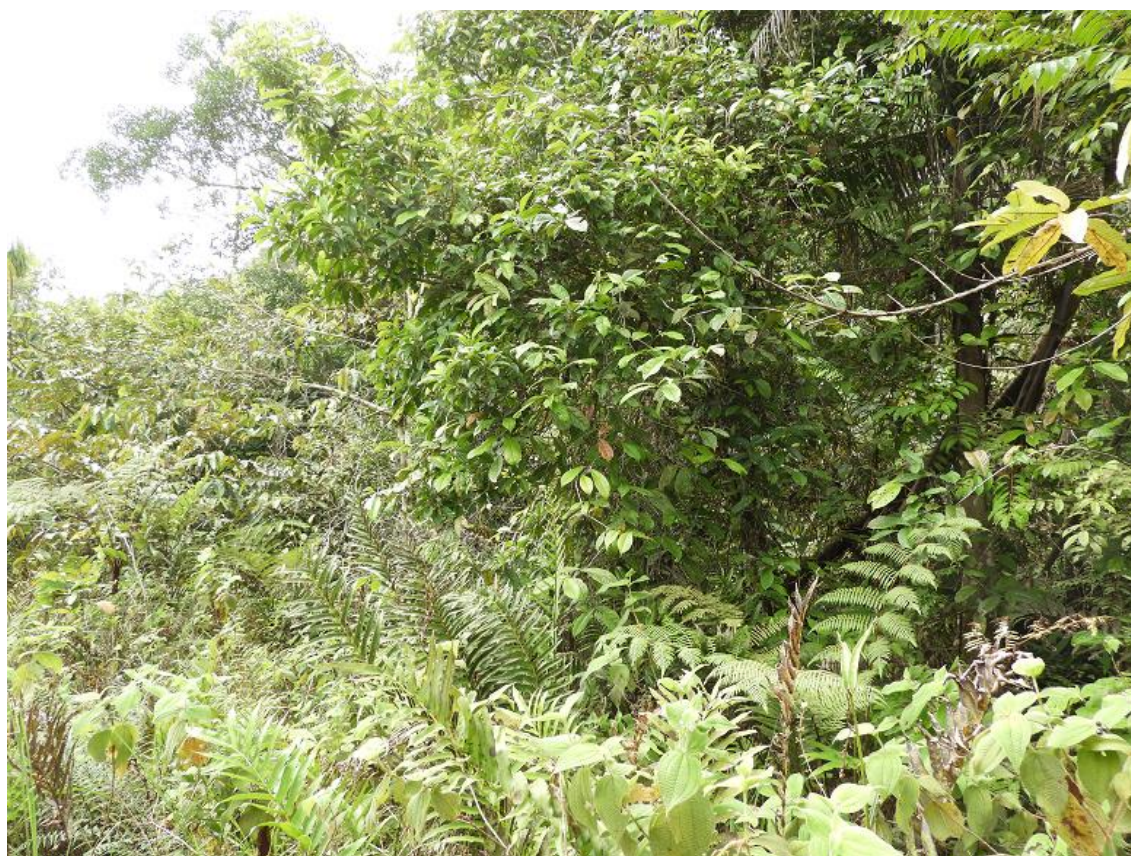
**Fotografía 3**                      **Subunidad de Cobertura vegetal: Vegetación herbáceo-arbustiva**

Cómo se puede observar en el cuadro anterior, la subunidad de cobertura vegetal con mayor área es: la Vegetación herbáceo-arbustiva (Vha), seguido por la subunidad Área desnuda en proceso de regeneración natural (Adrn).
