LEVANTAMIENTO DE OBSERVACIONES

Auto Directoral N° 105-2020-MINEM-DGAAH

**PLAN DE REHABILITACIÓN
DEL SITIO IMPACTADO
S0109 (Sitio 3)**

**Servicio de Consultoría para elaborar los Planes de Rehabilitación
de 13 sitios impactados por las actividades de hidrocarburos en la
cuenca del río Corrientes**

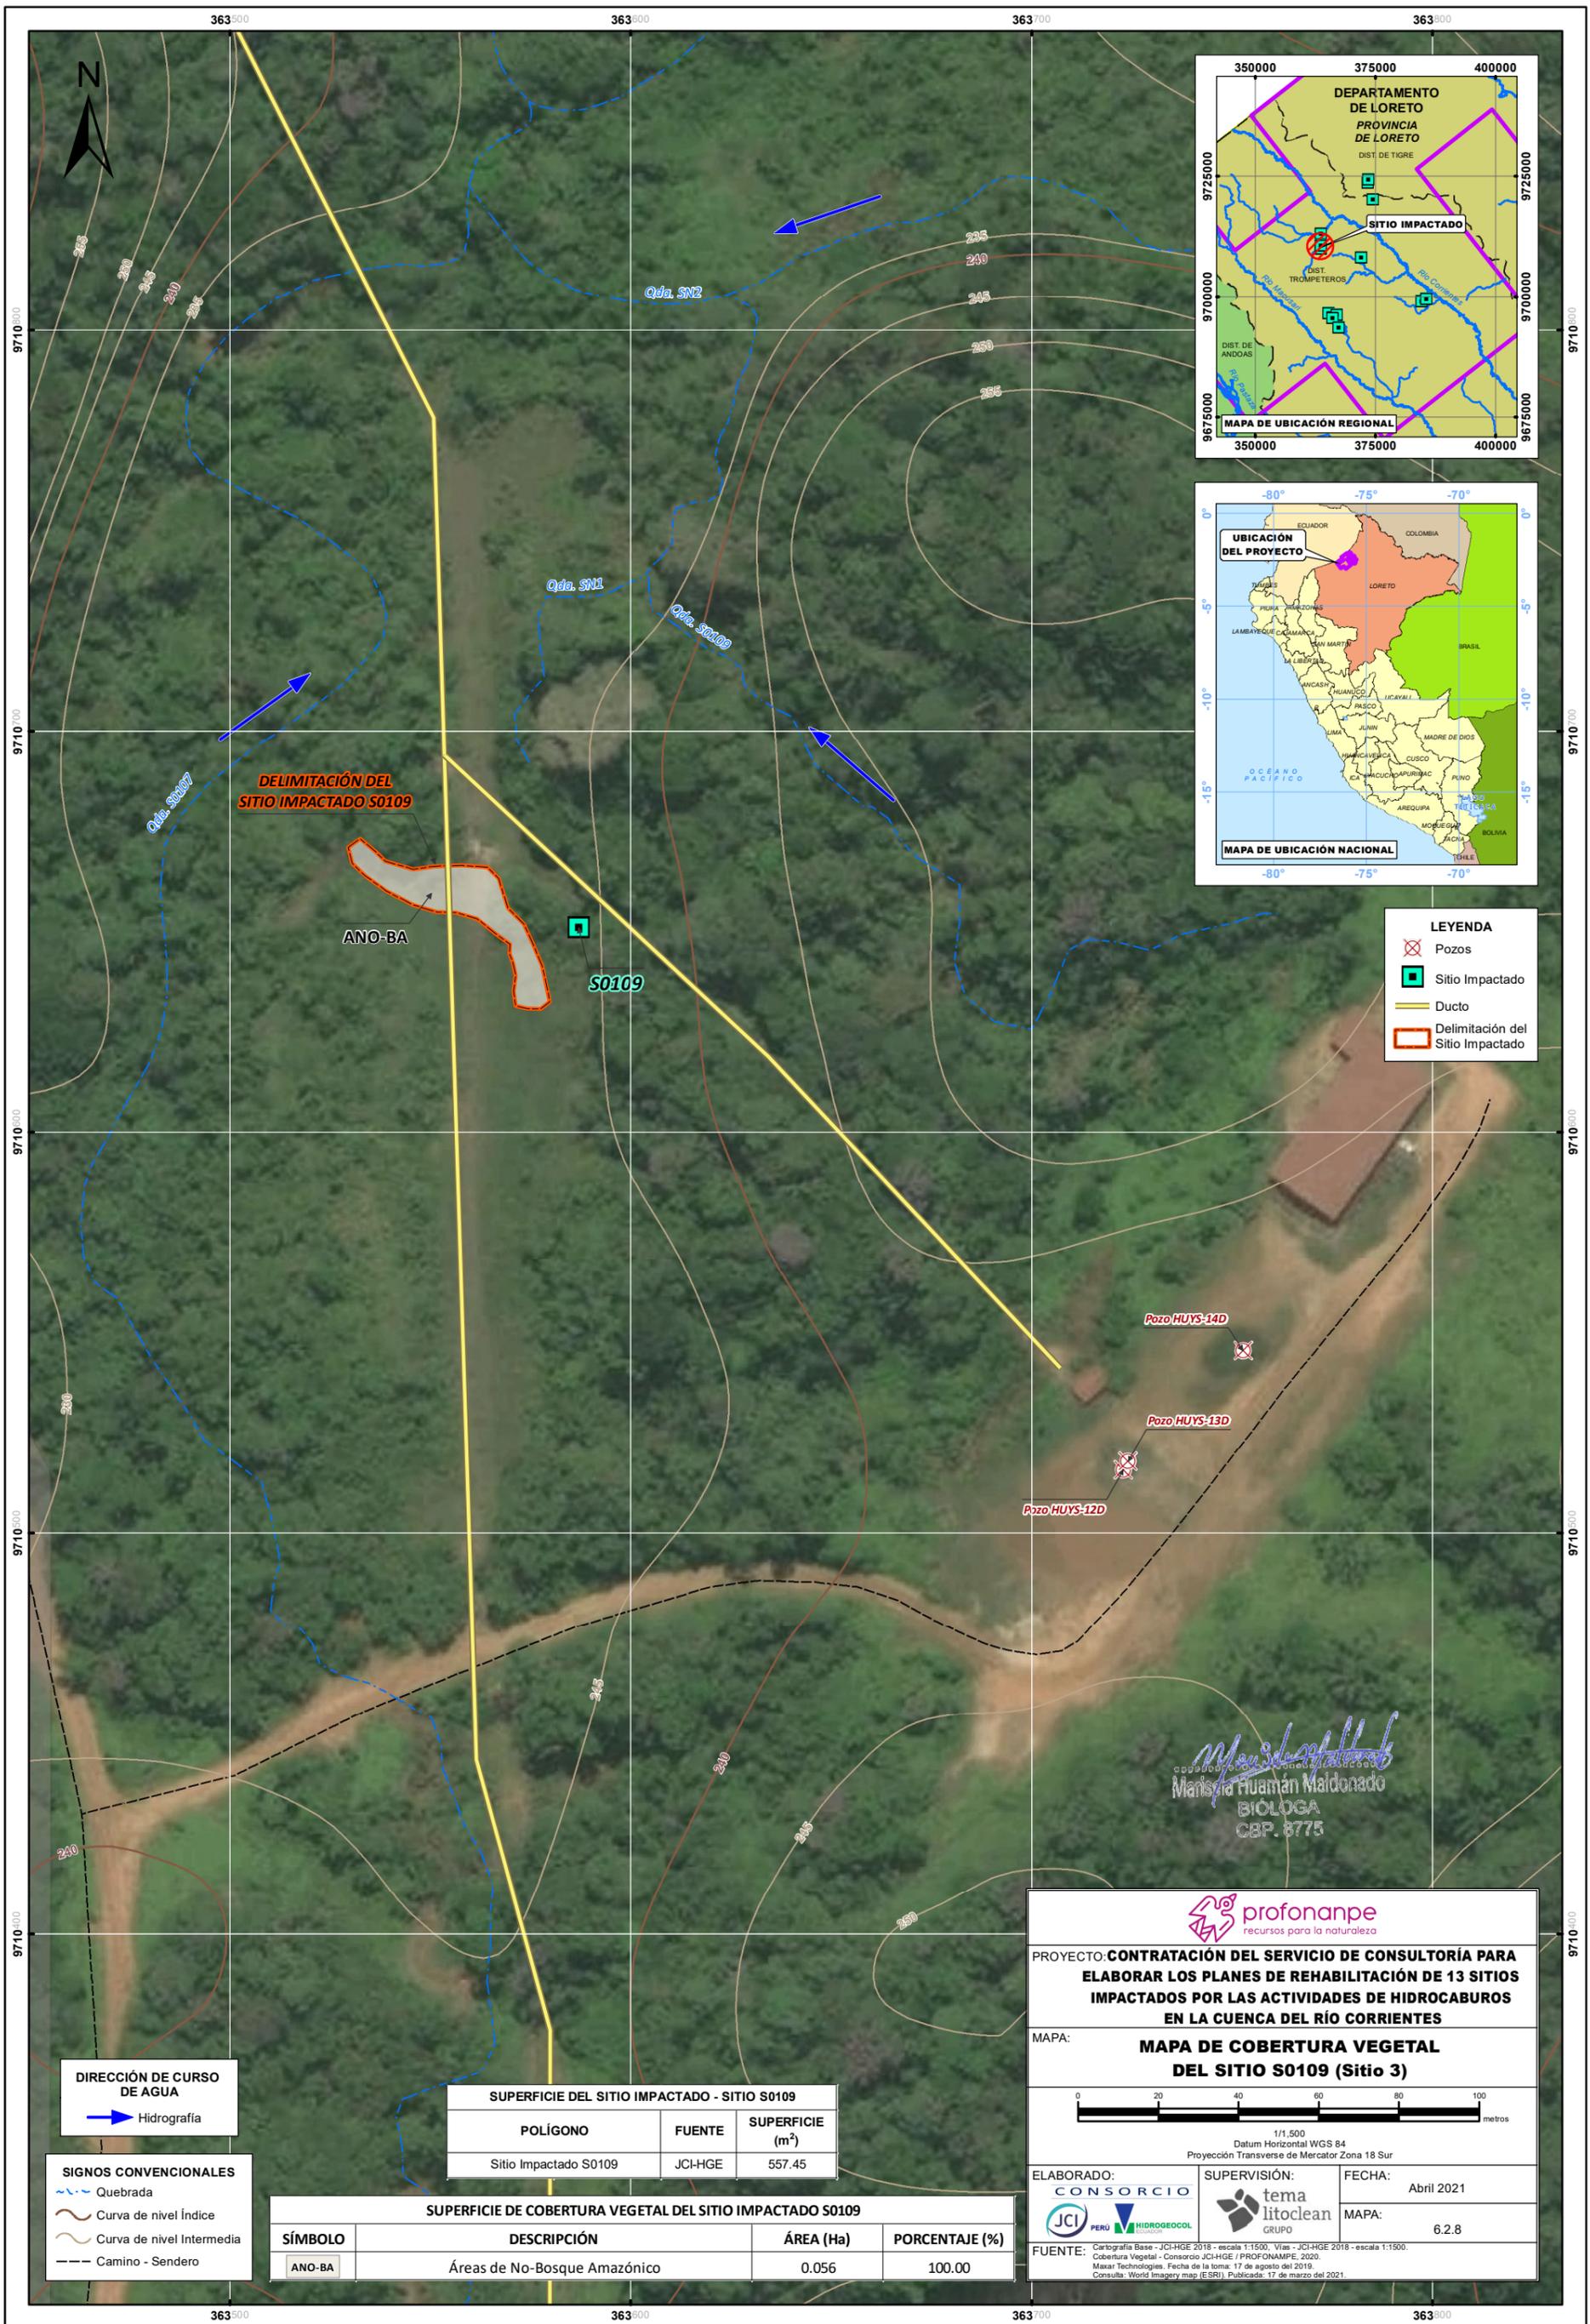
ANEXO 6.2.8

Mapa de Cobertura Vegetal del Sitio S0109 (Sitio 3)

SÍMBOLO	DESCRIPCIÓN	ÁREA (Ha)	PORCENTAJE (%)
ANO-BA	Áreas de No-Bosque Amazónico	0.056	100.00

MAPA: **MAPA DE COBERTURA VEGETAL DEL SITIO S0109 (Sitio 3)**

La información de la composición de vegetación y enriquecimiento de descripciones de cobertura vegetal se ha actualizado en el Anexo 6.2 / 6.2.8 Mapa de Cobertura Vegetal indicando el Área de No-Bosque Amazónico (ANO-BA). De esta forma se podrán observar las representaciones de las coberturas de bosque aledaño al sitio impactado. Estos cambios también se extienden al ítem 2.2.8 Cobertura Vegetal del Plan de Rehabilitación del Sitio Impactado S0109.

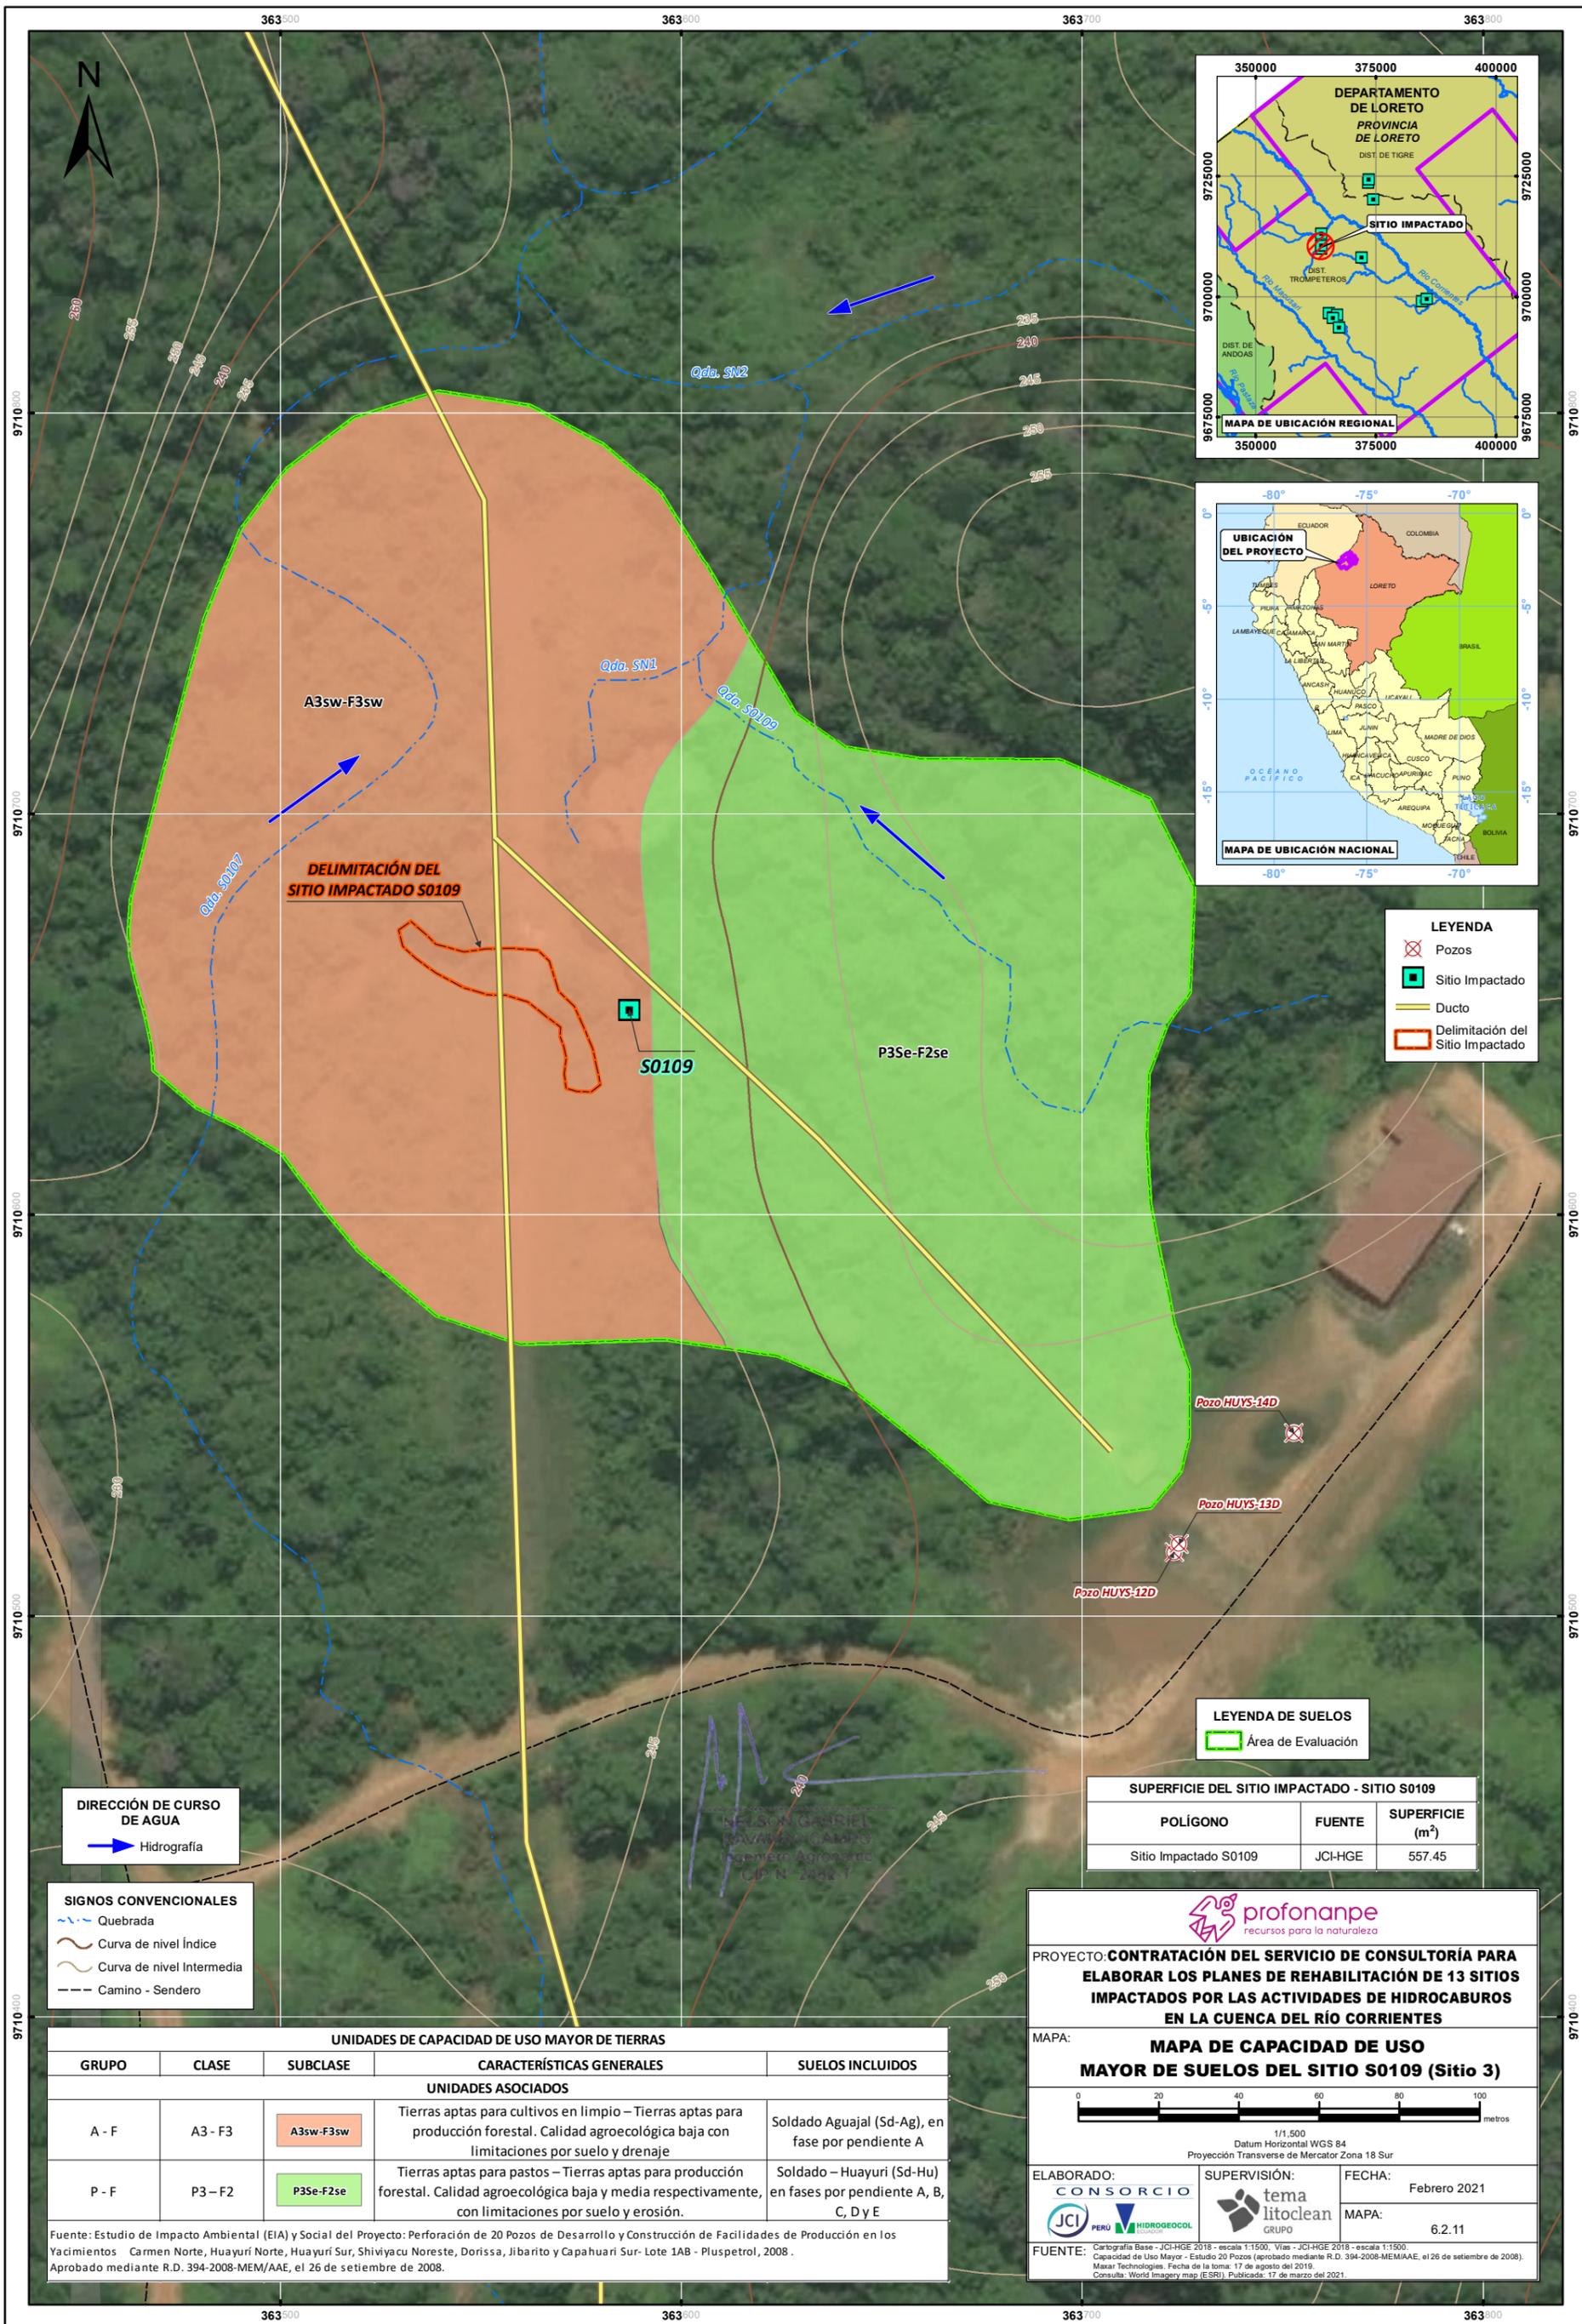
ANEXO 6.2.11

Mapa de Capacidad de Uso Mayor de Tierras del Sitio S0109 (Sitio 3)

UNIDADES DE CAPACIDAD DE USO MAYOR DE TIERRAS				
GRUPO	CLASE	SUBCLASE	CARACTERÍSTICAS GENERALES	SUELOS INCLUIDOS
UNIDADES ASOCIADOS				
A - F	A3 - F3	A3sw-F3sw	Tierras aptas para cultivos en limpio – Tierras aptas para producción forestal. Calidad agroecológica baja con limitaciones por suelo y drenaje	Soldado Aguajal (Sd-Ag), en fase por pendiente A
P - F	P3 – F2	P3Se-F2se	Tierras aptas para pastos – Tierras aptas para producción forestal. Calidad agroecológica baja y media respectivamente, con limitaciones por suelo y erosión.	Soldado – Huayuri (Sd-Hu) en fases por pendiente A, B, C, D y E

MAPA: **MAPA DE CAPACIDAD DE USO MAYOR DE SUELOS DEL SITIO S0109 (Sitio 3)**

La vocación del suelo del Sitio S0109, acorde a sus características ecológicas, no es más que la capacidad de uso mayor de tierras (CUM). En este sentido, se determinó la CUM, utilizando la referencia bibliográfica del EIA 20 pozos, con la finalidad de indicar su CUM antes de su rehabilitación; la descripción de las unidades de CUM se muestran en la Obs N.º 8 (Ver Cuadro 2-Ob-8C: Unidades de capacidad de uso mayor de tierras del sitio S0109 y Mapa 6.2.11 Mapa de Capacidad de Uso Mayor de Tierras del Sitio S0109).

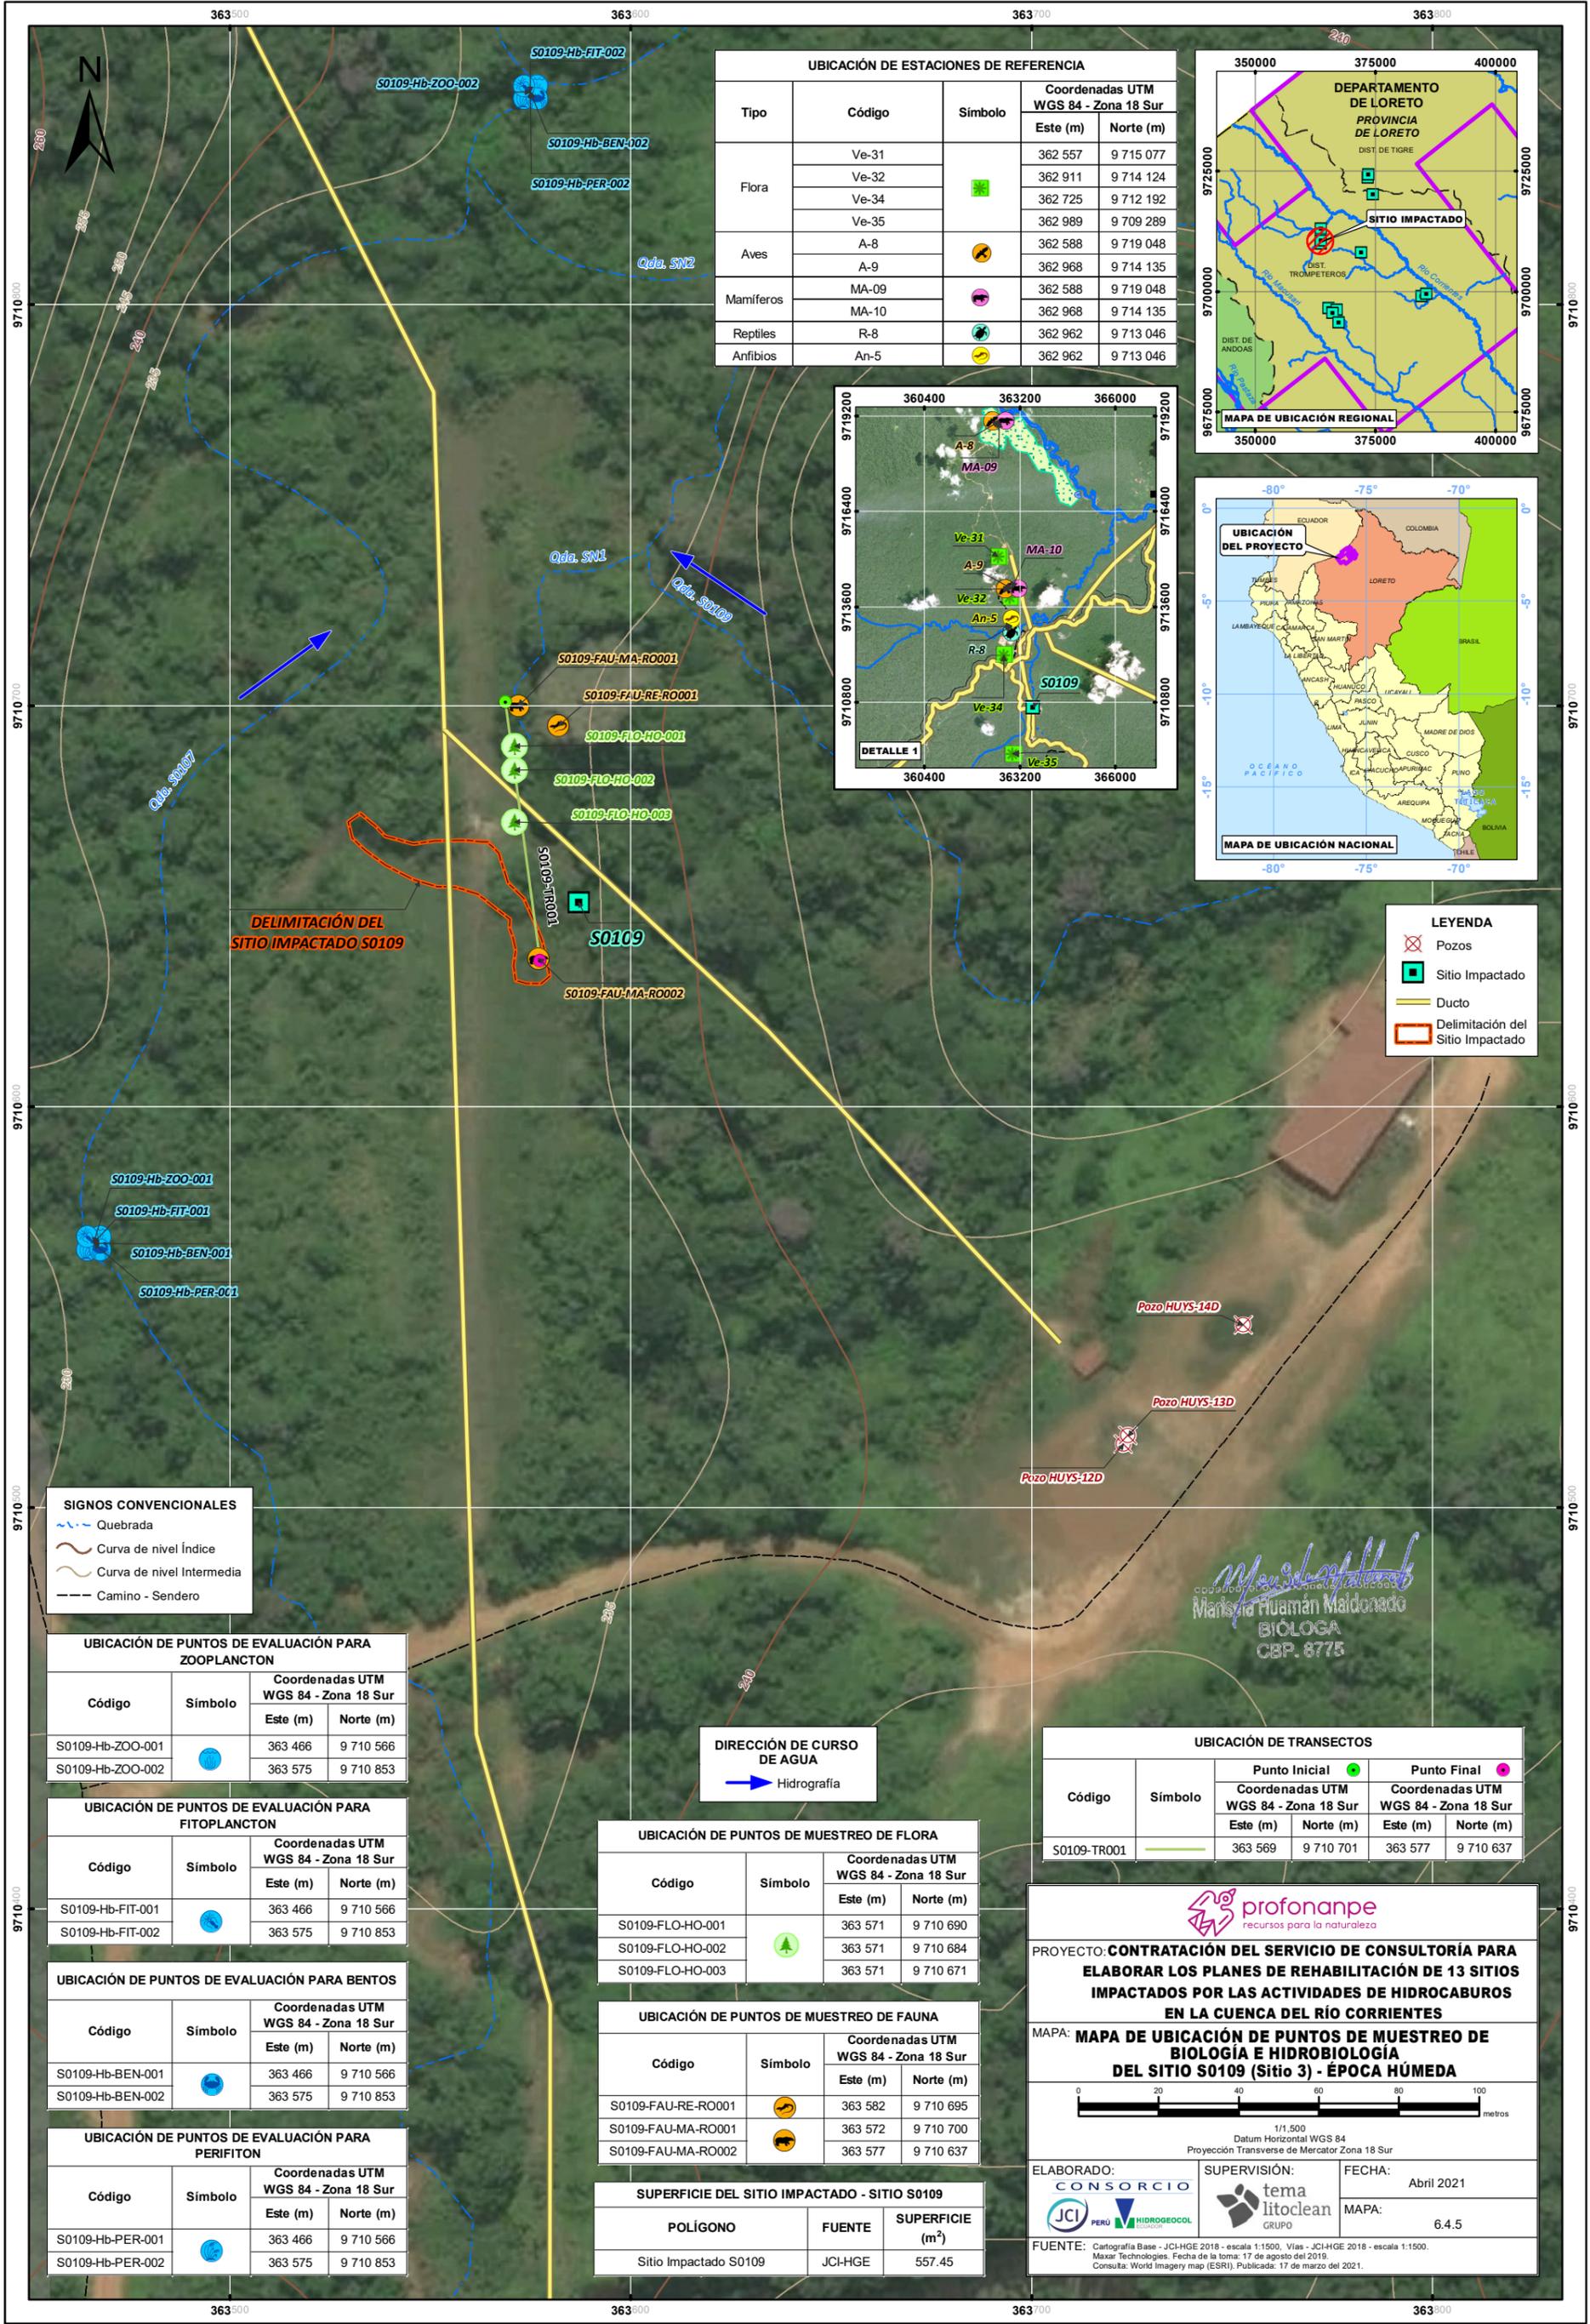
ANEXO 6.4.5

Mapa de ubicación de puntos de muestreo biología e hidrobiología del sitio S0109 (Sitio 3) -época húmeda

Tipo	Código	Símbolo	Coordenadas UTM WGS 84 - Zona 18 Sur	
			Este (m)	Norte (m)
Flora	Ve-31	[Green Square]	362 557	9 715 077
	Ve-32		362 911	9 714 124
	Ve-34		362 725	9 712 192
	Ve-35		362 989	9 709 289
Aves	A-8	[Yellow Bird]	362 588	9 719 048
	A-9		362 968	9 714 135
Mamíferos	MA-09	[Pink Circle]	362 588	9 719 048
	MA-10		362 968	9 714 135
Reptiles	R-8	[Green Snake]	362 962	9 713 046
Anfibios	An-5	[Yellow Frog]	362 962	9 713 046

Las coordenadas de inicio y fin del transecto de evaluación se muestran en el **Cuadro 3-Ob-14a** y la representación cartográfica se realizó en el **Anexo 6.4 / 6.4.5: Mapa de ubicación de puntos de muestreo biológicos e hidrobiológicos del sitio S0109 (Sitio 3) - época húmeda**.

correspondientes a bosques de colinas bajas próximos al Sitio S0109 (Sitio 3) para complementar los listados de especies de flora y fauna en estaciones de referencia indicadas en el **Cuadro 3-Ob-14f**. La representación cartográfica de las estaciones referenciales junto al transecto evaluado para flora y fauna se muestran reunidas en el **Anexo 6.4 / 6.4.5: Mapa de ubicación de puntos de muestreo biología e hidrobiología del sitio S0109 (Sitio 3) - época húmeda**.
