# PLAN DE REHABILITACIÓN DEL SITIO IMPACTADO S0115 (Sitio 11)

Servicio de Consultoría para elaborar los Planes de Rehabilitación  
de 13 sitios impactados por las actividades de hidrocarburos en la  
cuenca del río Corrientes

PY-1801

Julio, 2019

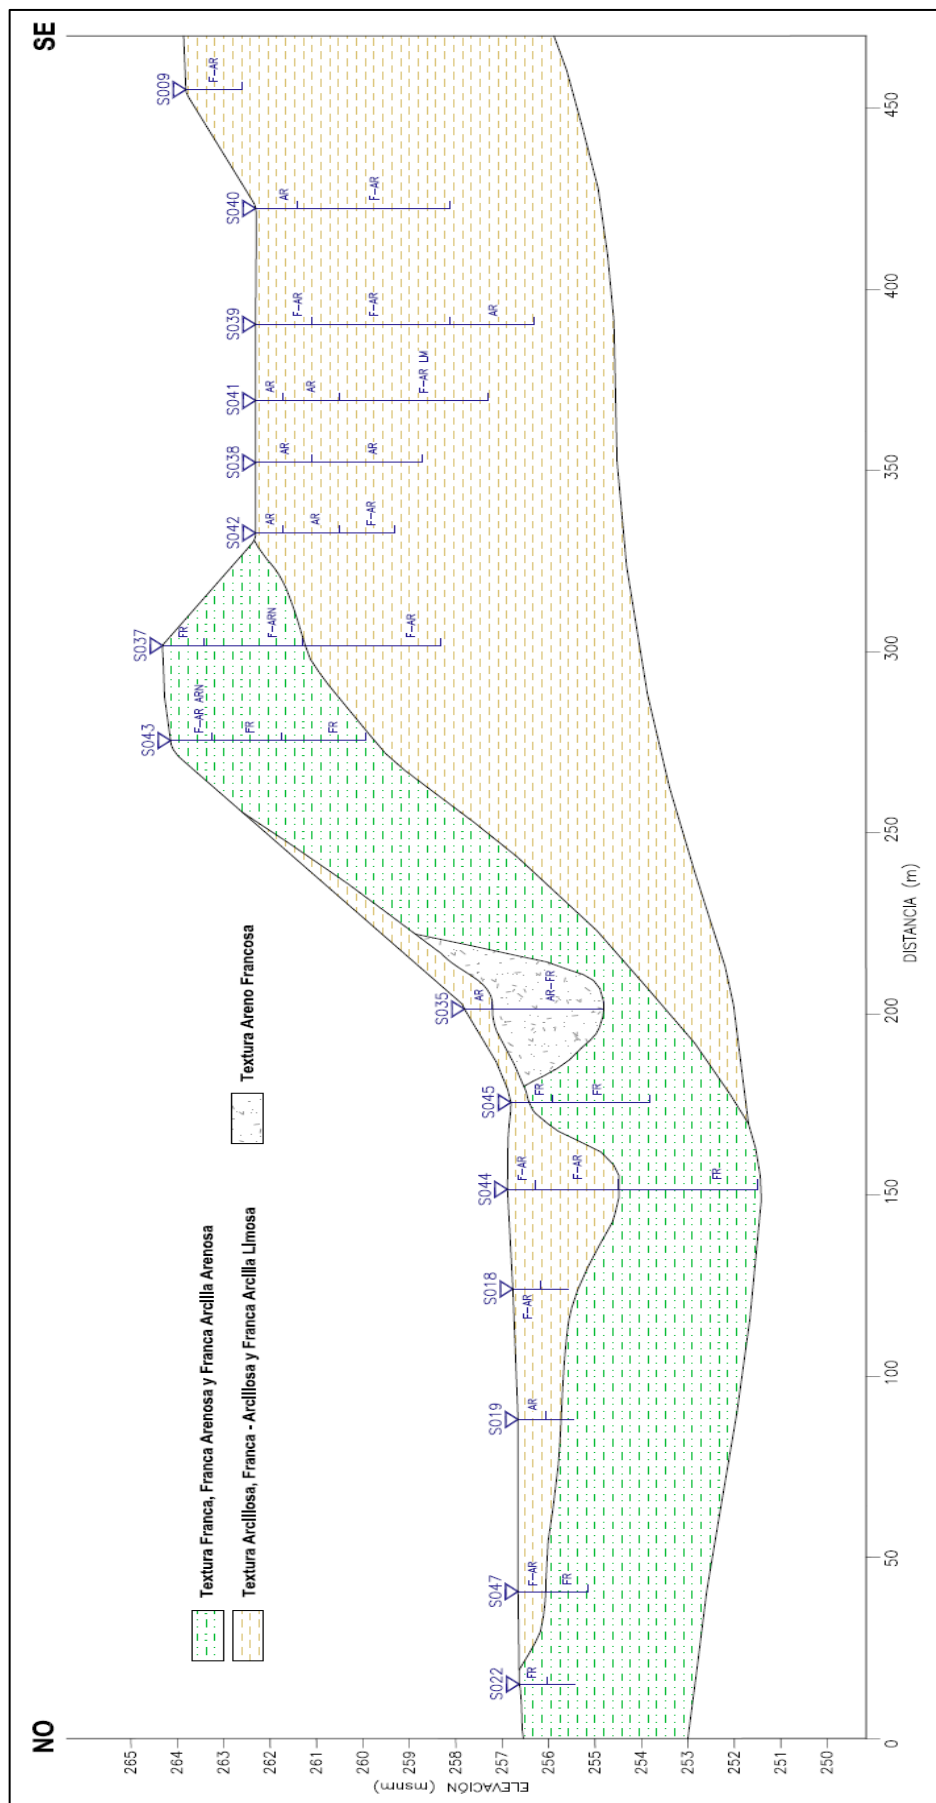
**Figura 2-3 Perfil litológico del sitio S0115 (Sitio 11)**

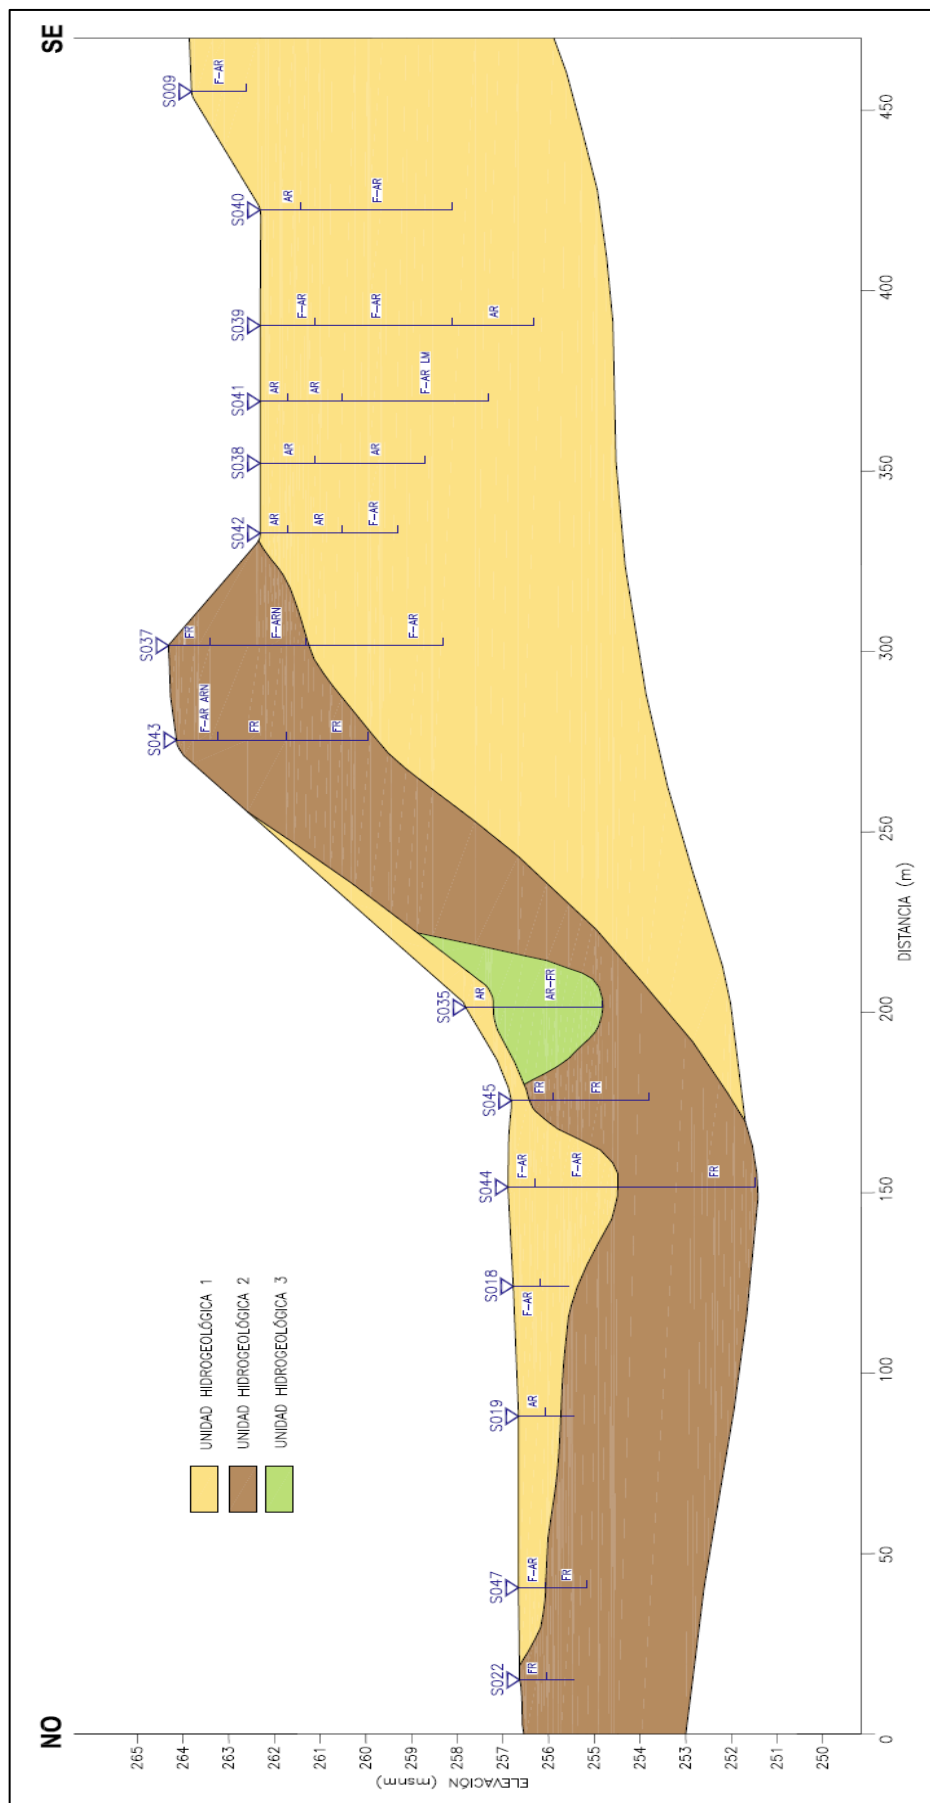
**Figura 2-4 Perfil hidrogeológico del sitio S0115 (Sitio 11)**

Desde el punto de vista hidrogeológico constituye una unidad propia que se comporta como un medio detrítico casi impermeable. Superficialmente en época de lluvia permite la recarga por infiltración de agua subterránea, la recarga lenta está ligada al grado compactación *in situ*.

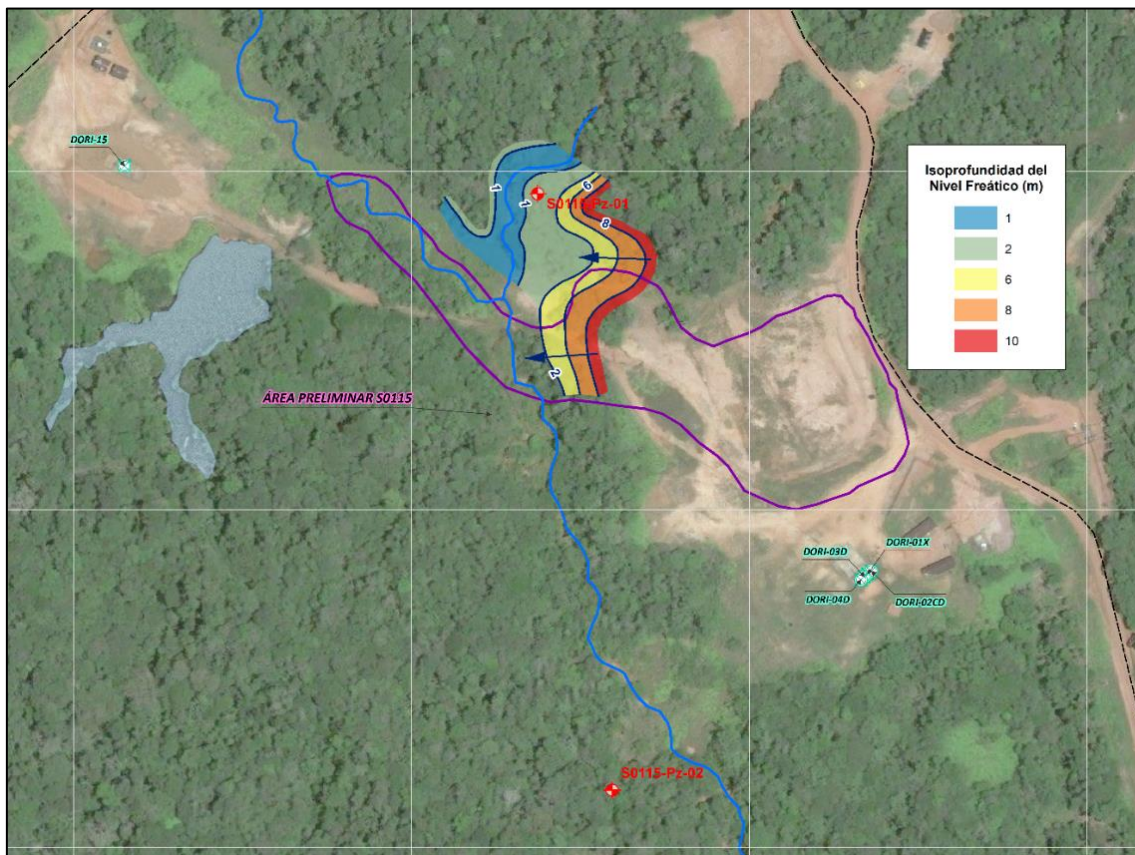
**Figura 2-5**      **Isolíneas conceptual de la profundidad del nivel freático del sitio S0115 (Sitio 11), época húmeda**

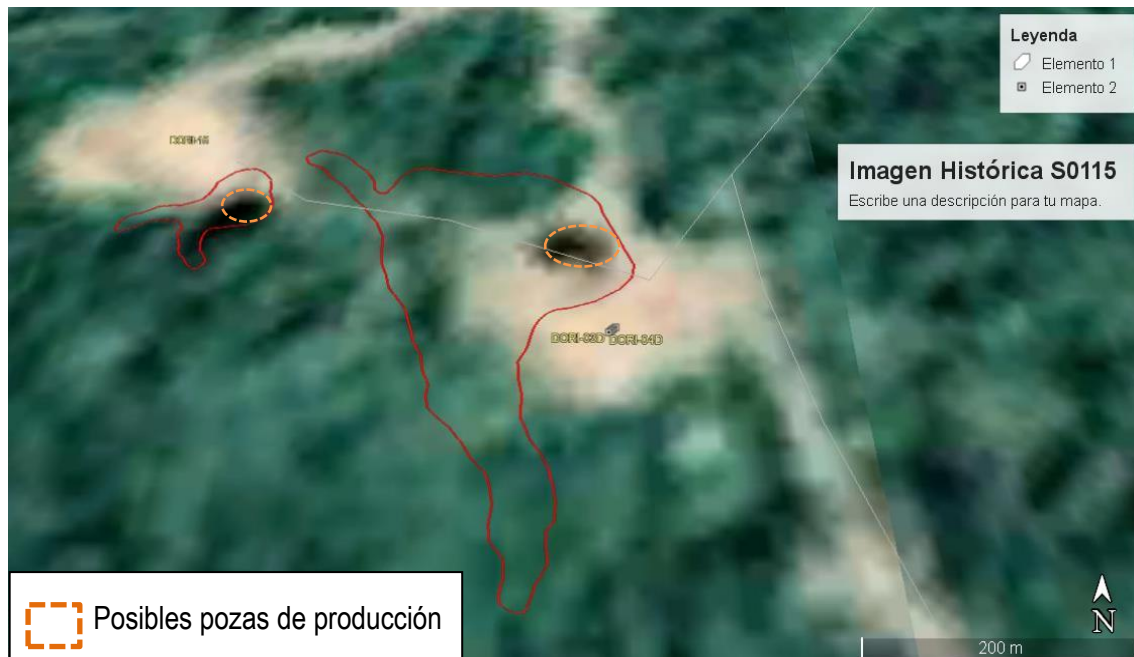
**Figura 3-4 Imagen histórica del sitio S0115 (Sitio 11)**

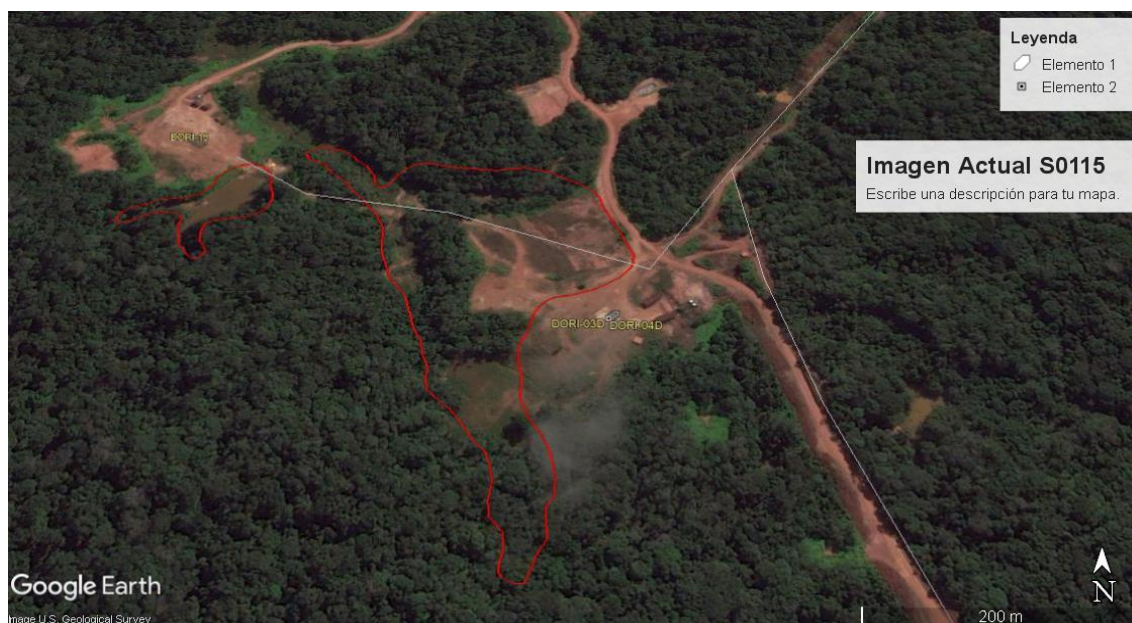
Actualmente, una de dichas fosas, la que se encuentra dentro del sitio, se haya cubierta y acondicionada al relieve de este, sin embargo, la cocha, al lado oeste del sitio se encuentra cubierta con una geomembrana y forma una cocha artificial.

**Figura 3-5 Imagen actual del sitio S0115 (Sitio 11)**

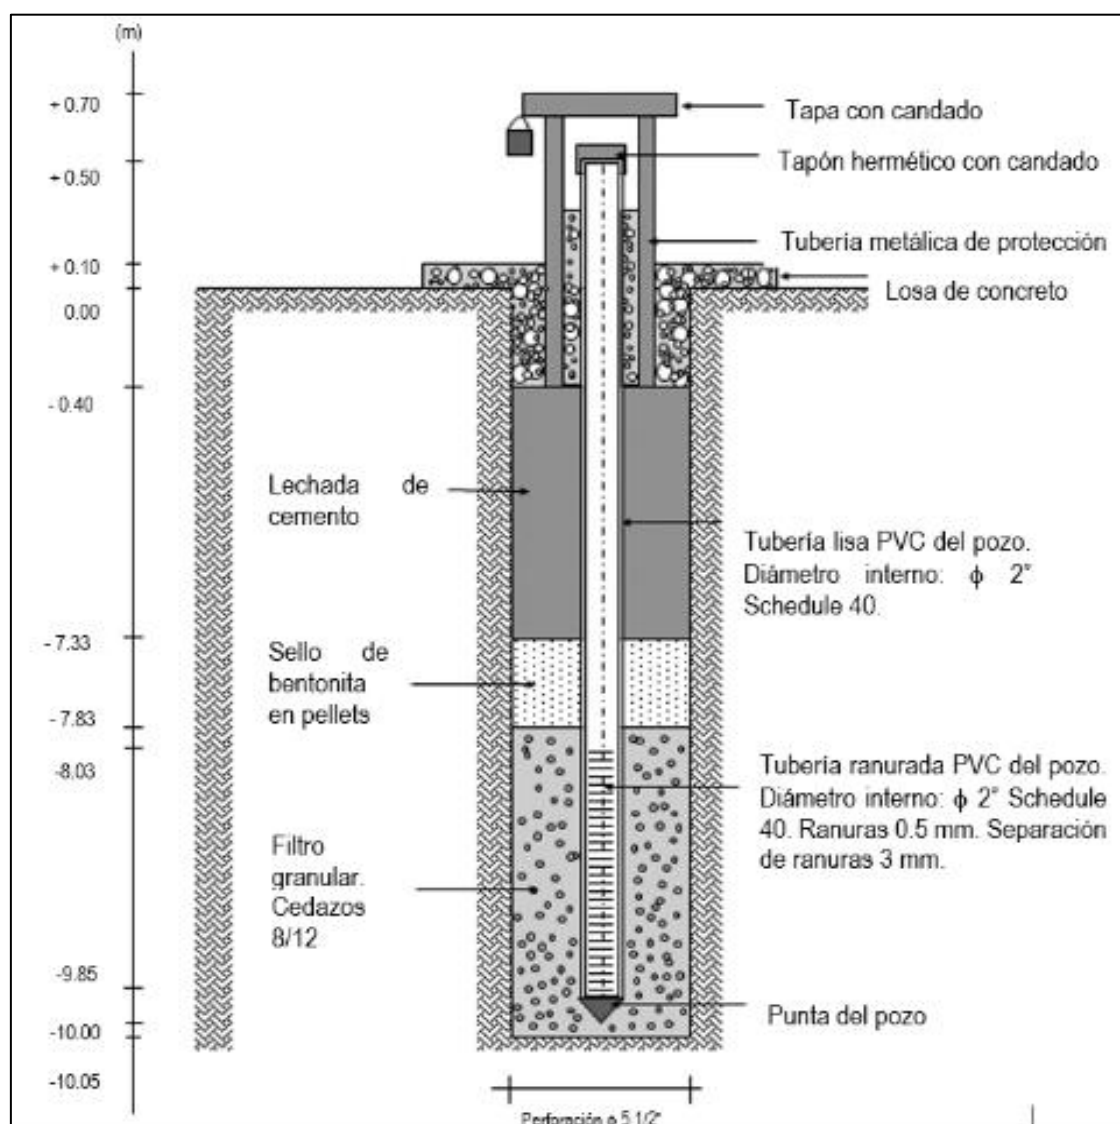
**Figura 3-9** Detalles constructivos típicos de terminación de pozos

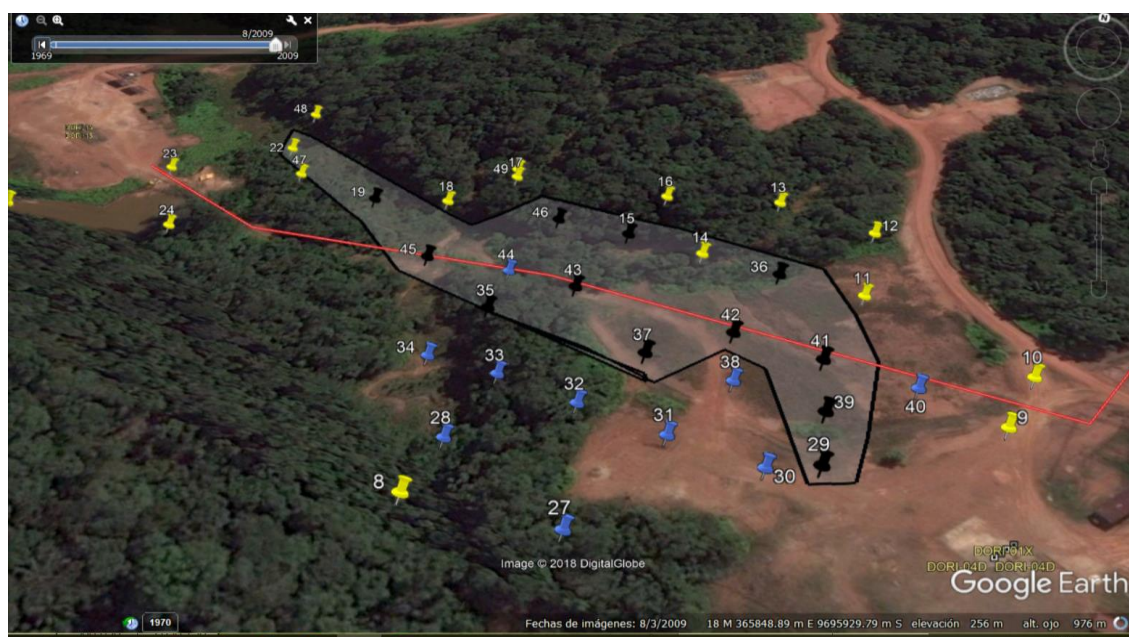
**Figura 3-21** Área impactada por hidrocarburos y metales pesados en sitio S0115 (Sitio 11)

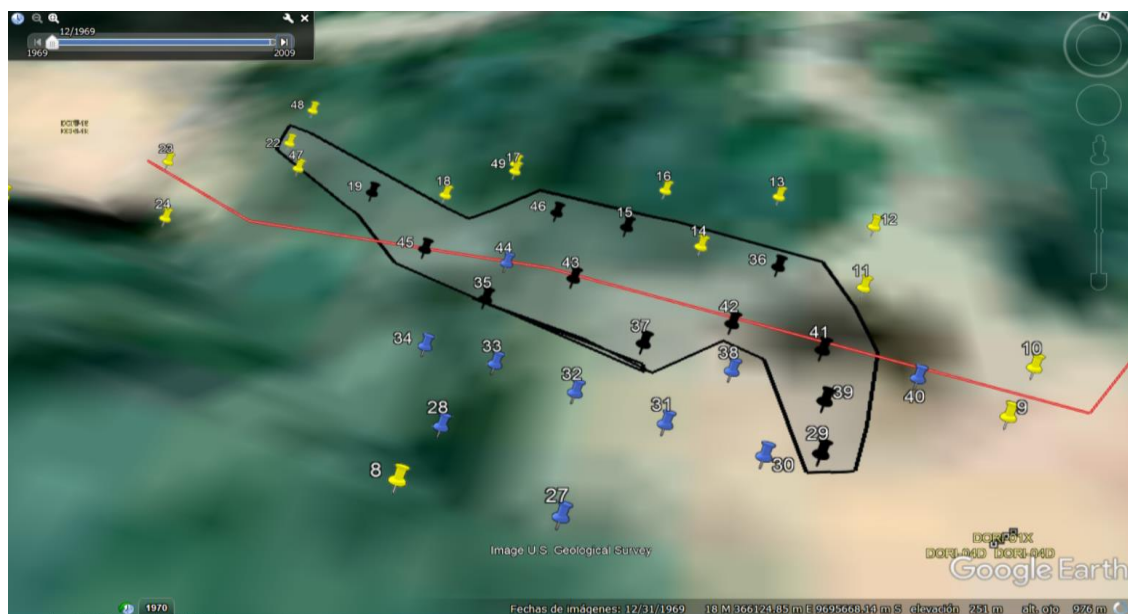
**Figura 3-22 Presencia de antigua poza de lodos (mancha oscura a la derecha)**

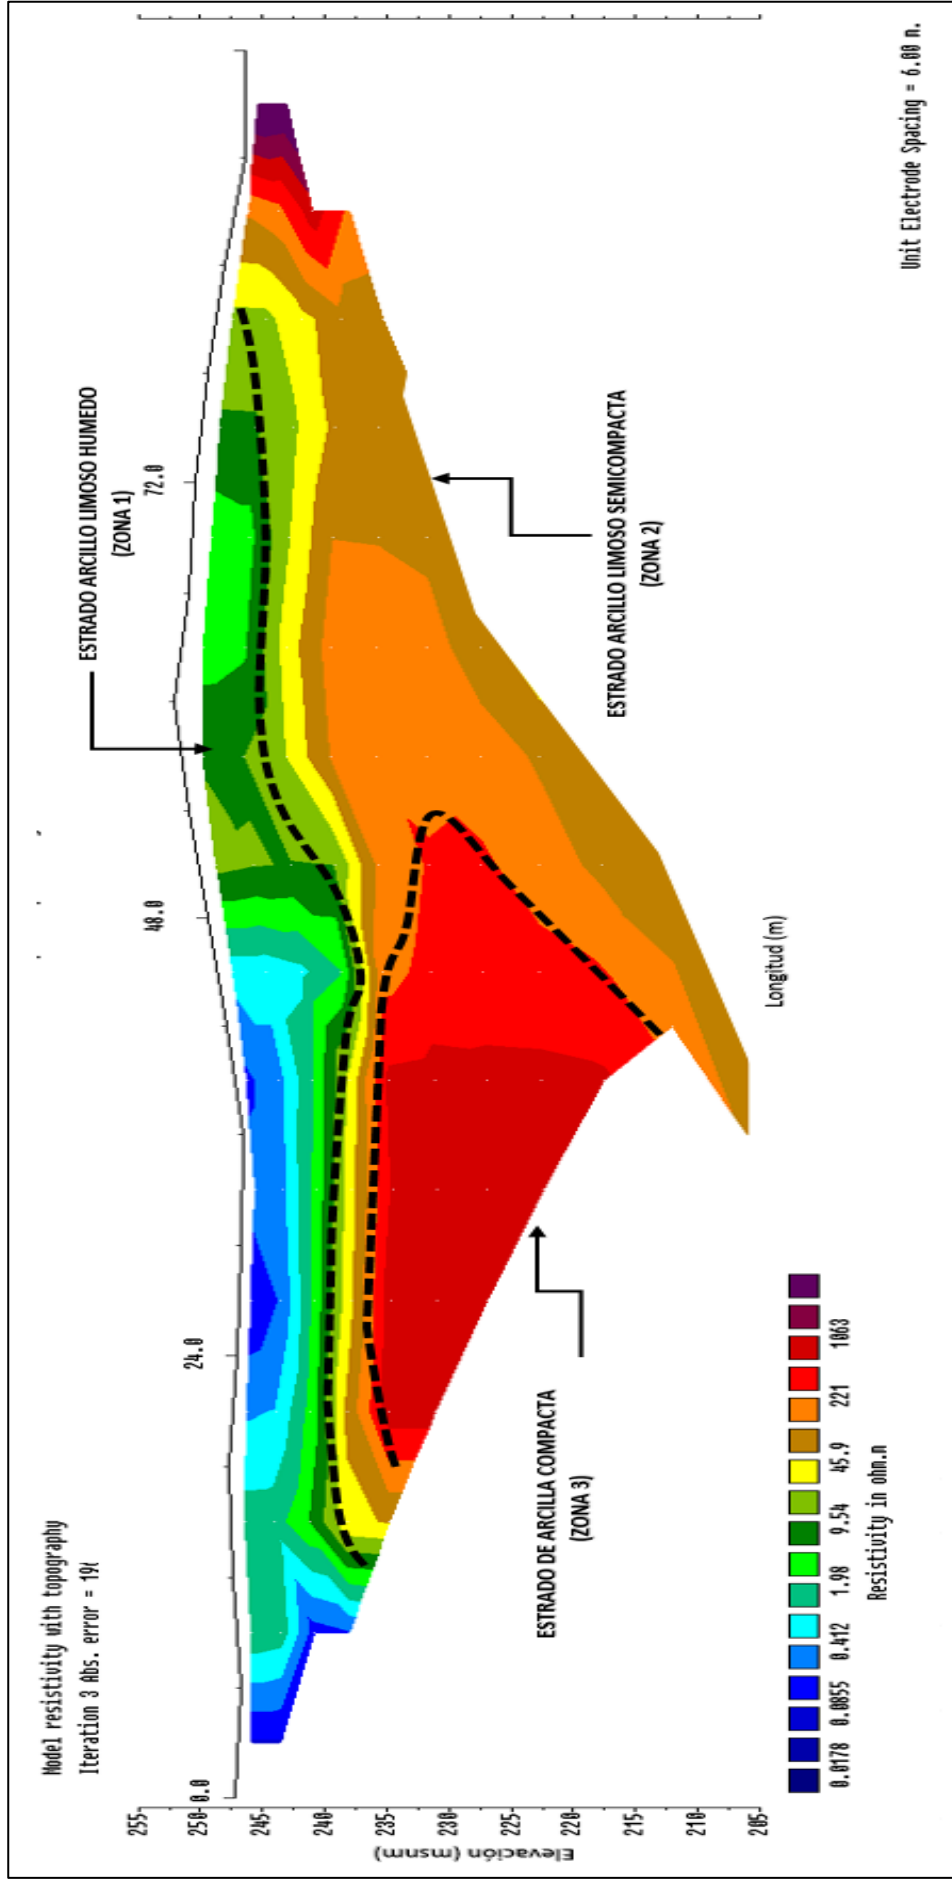
**Figura 3-24 Perfil Tomográfico Eléctrico 1 (S0115-GEO-001)**

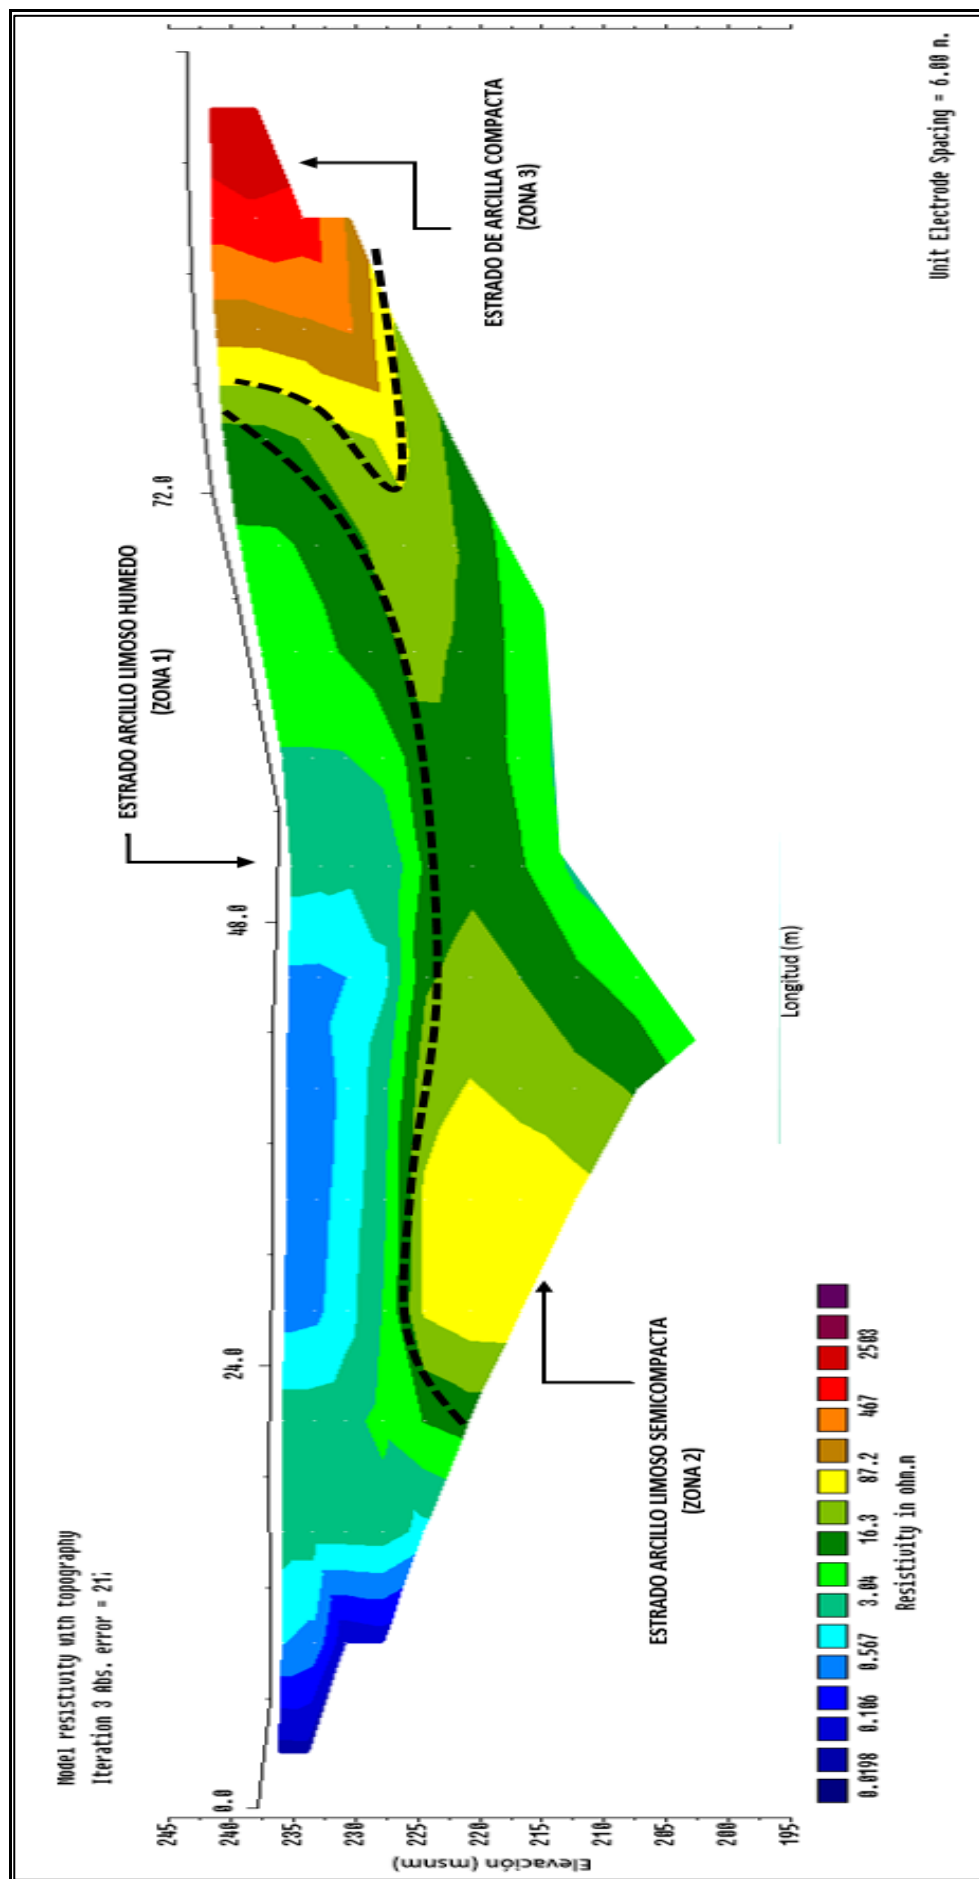
**Figura 3-25** Perfil Tomográfico Eléctrico 2 (S0115-GEO-002)

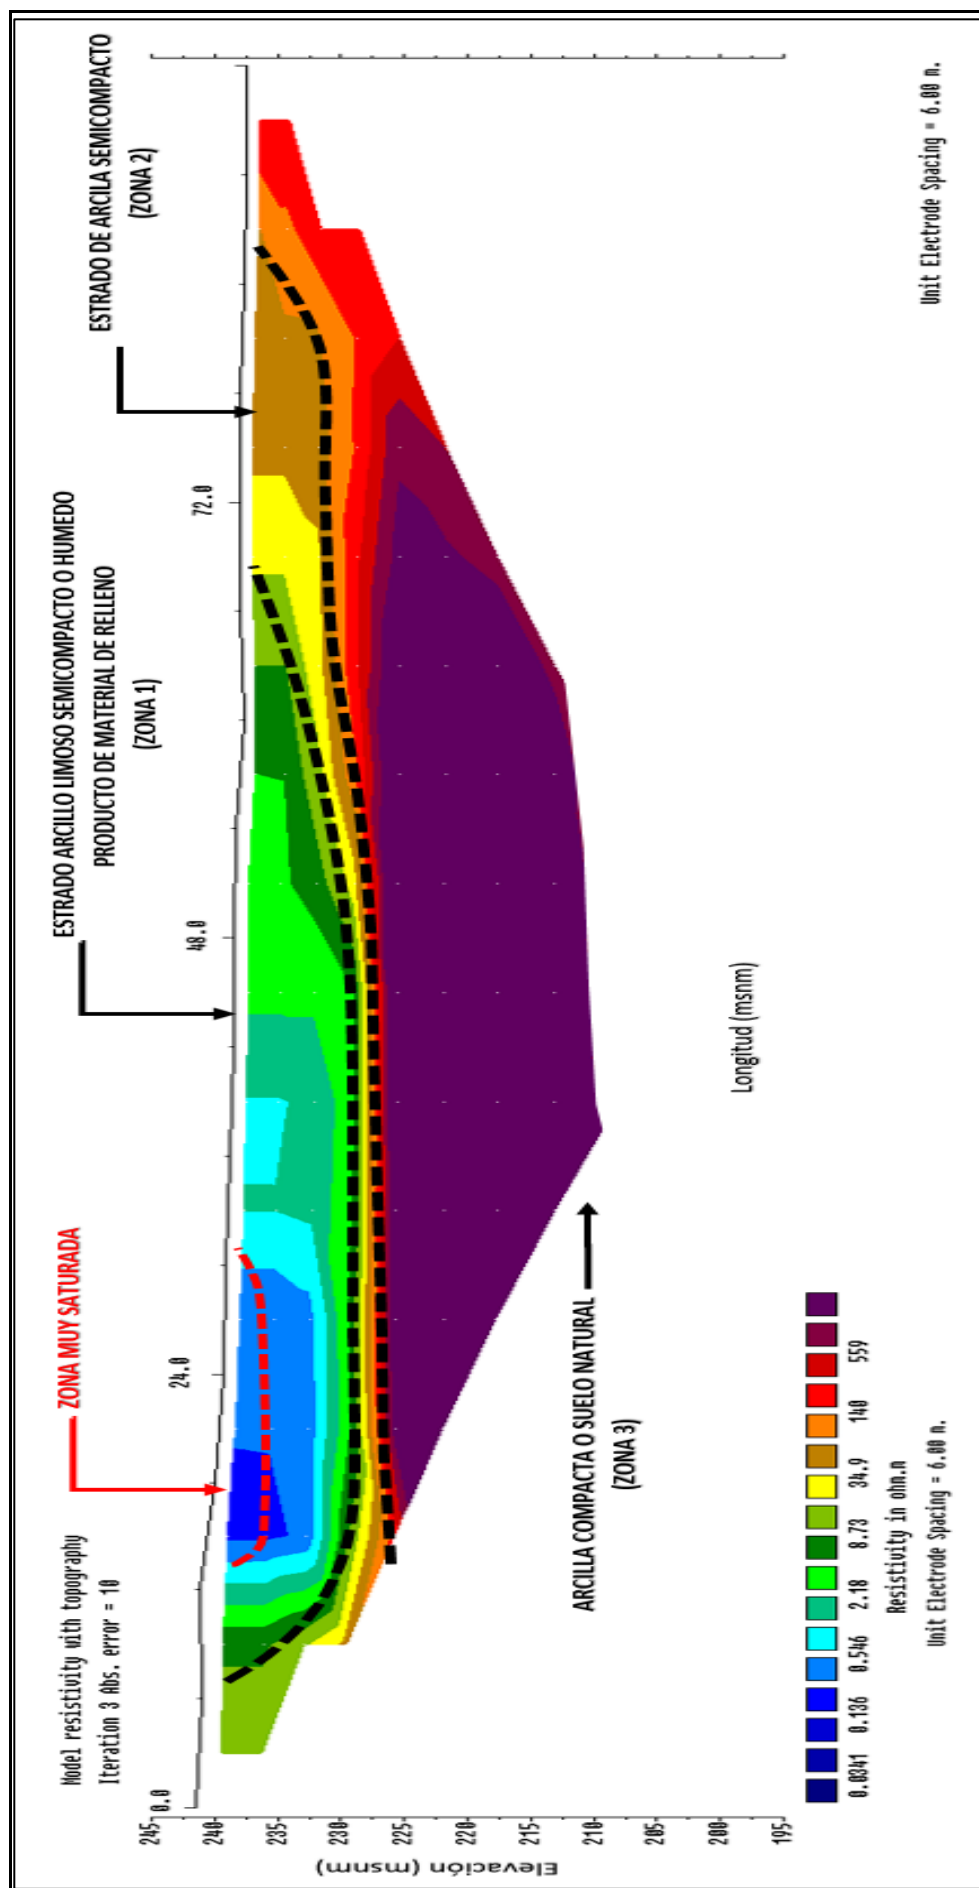
**Figura 3-26 Perfil Tomográfico Eléctrico 3 (S0115-GEO-003)**

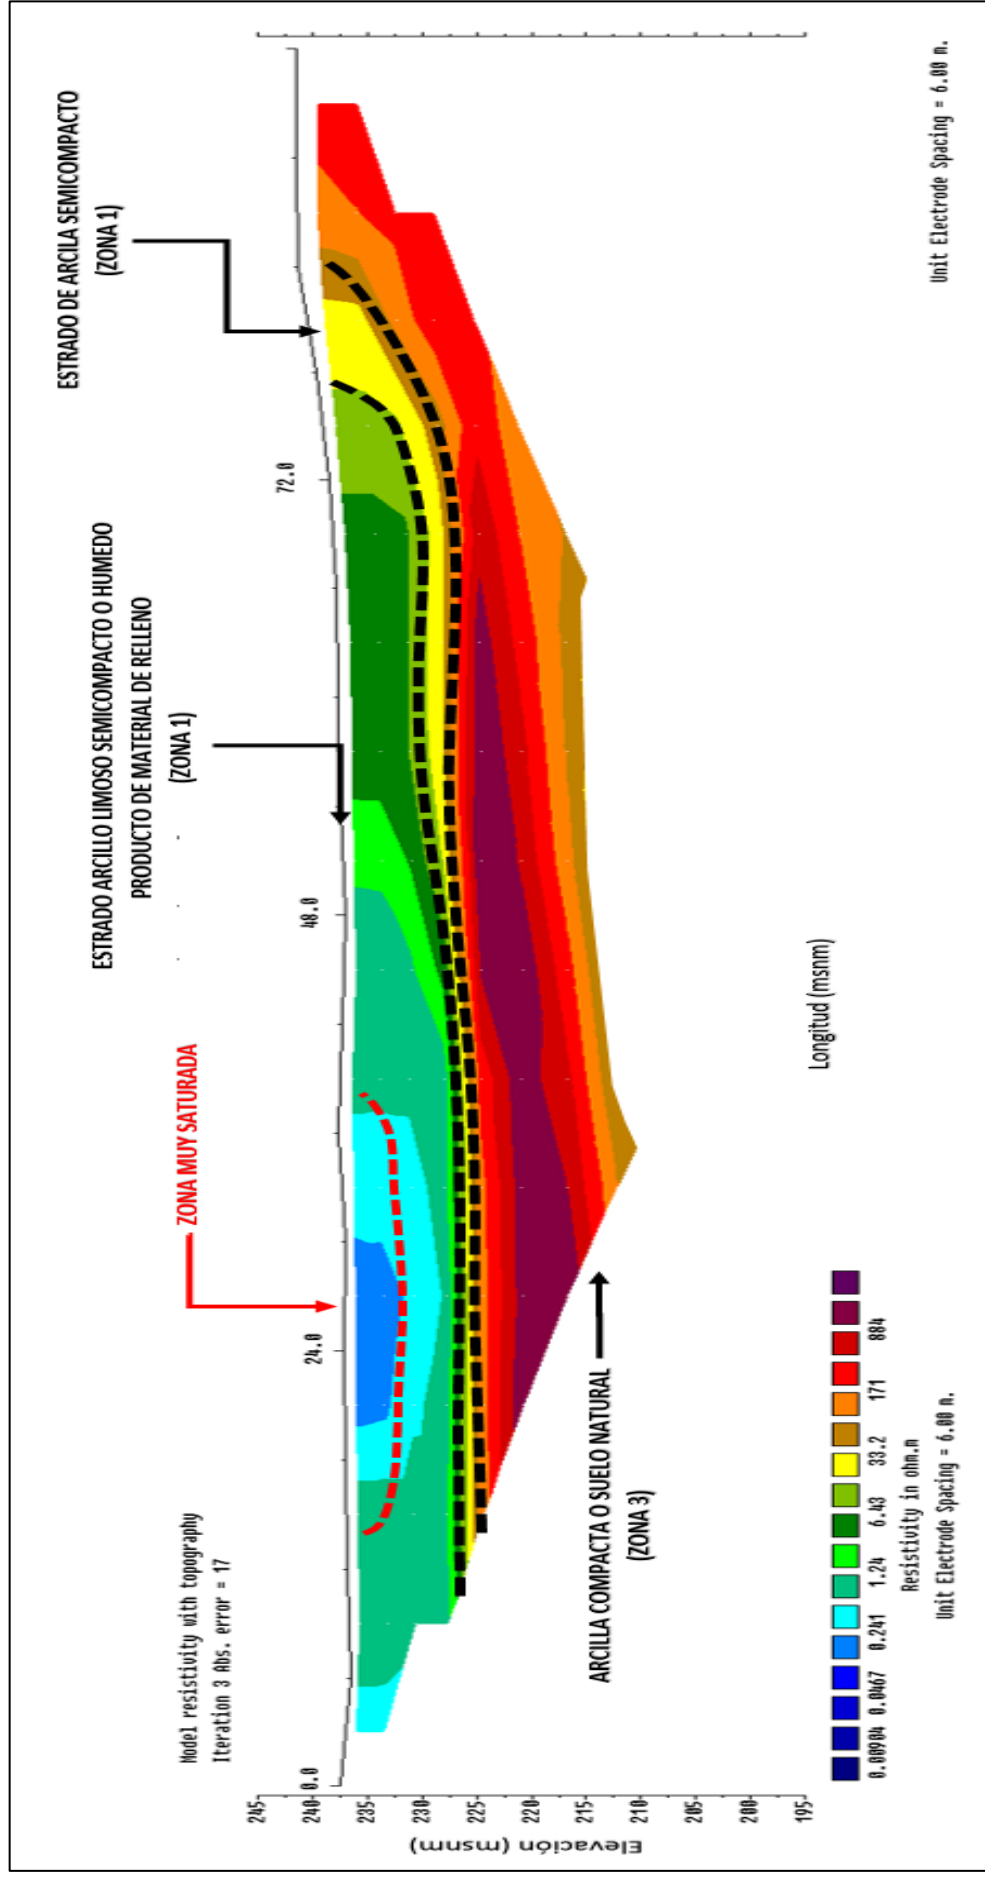
**Figura 3-27** Perfil Tomográfico Eléctrico 4 (S0115-GEO-004)

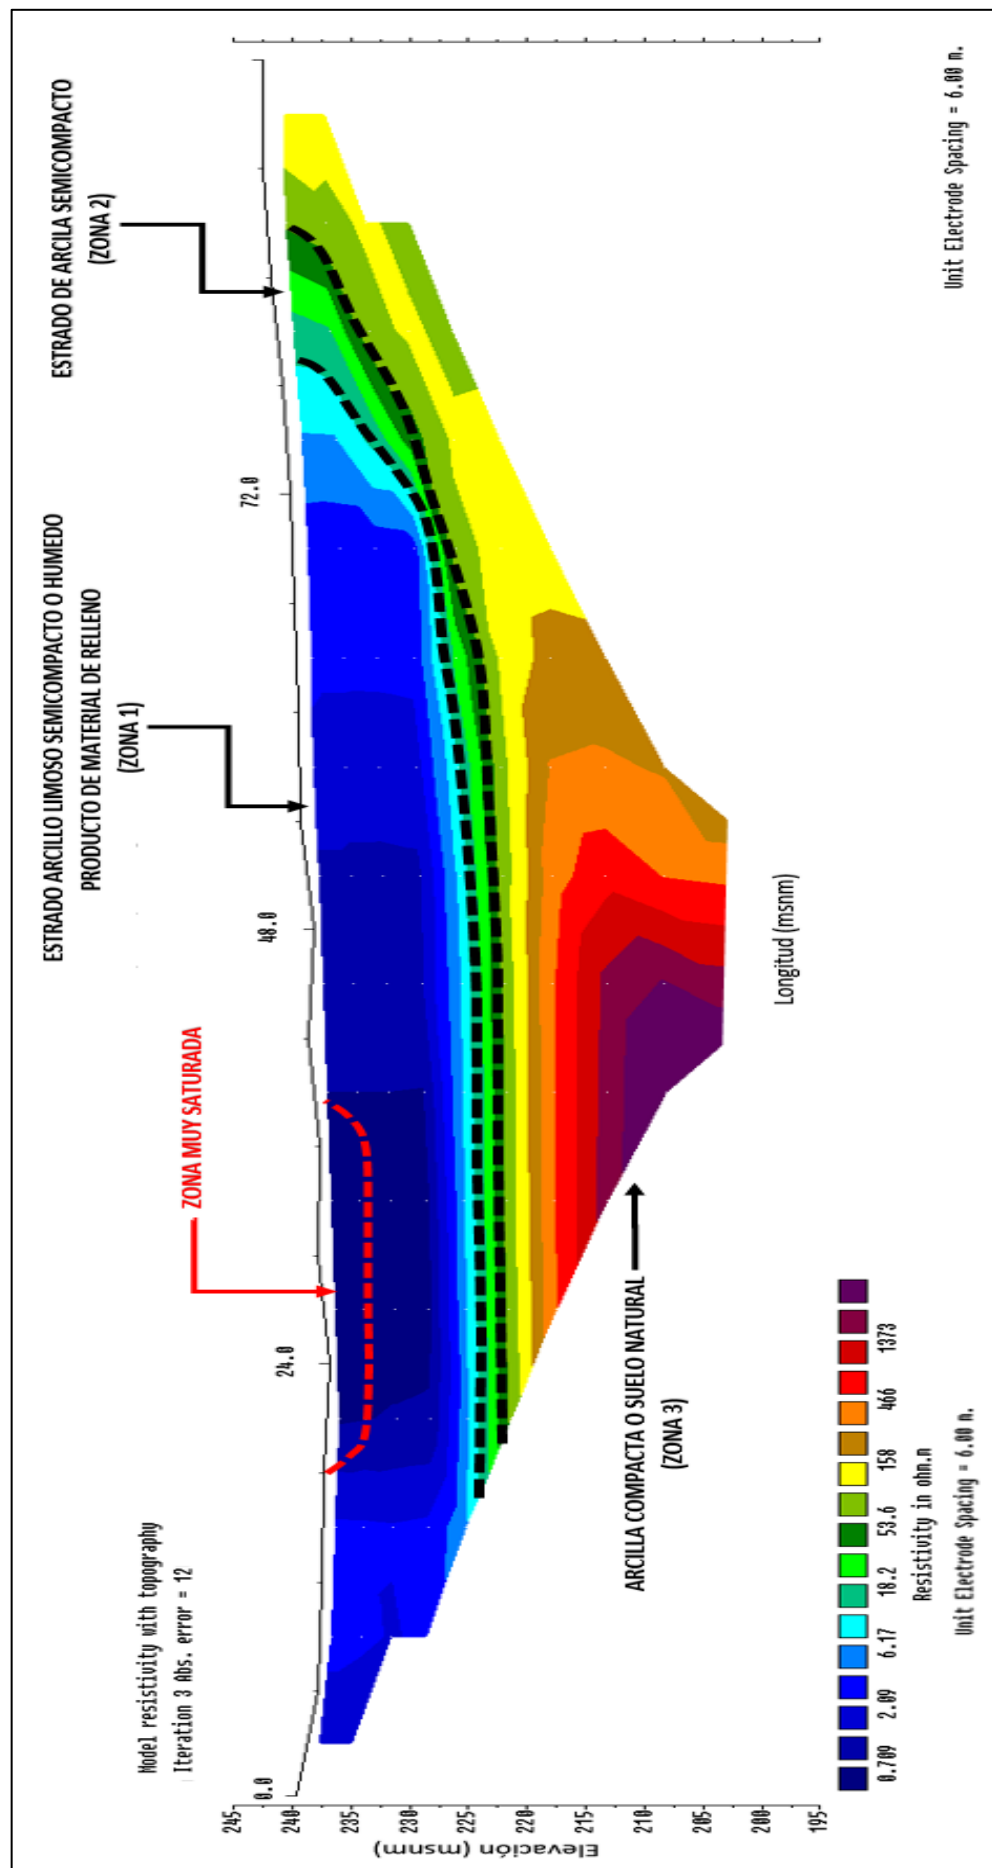
**Figura 3-28** Perfil Tomográfico Eléctrico 5 (S0115-GEO-005)

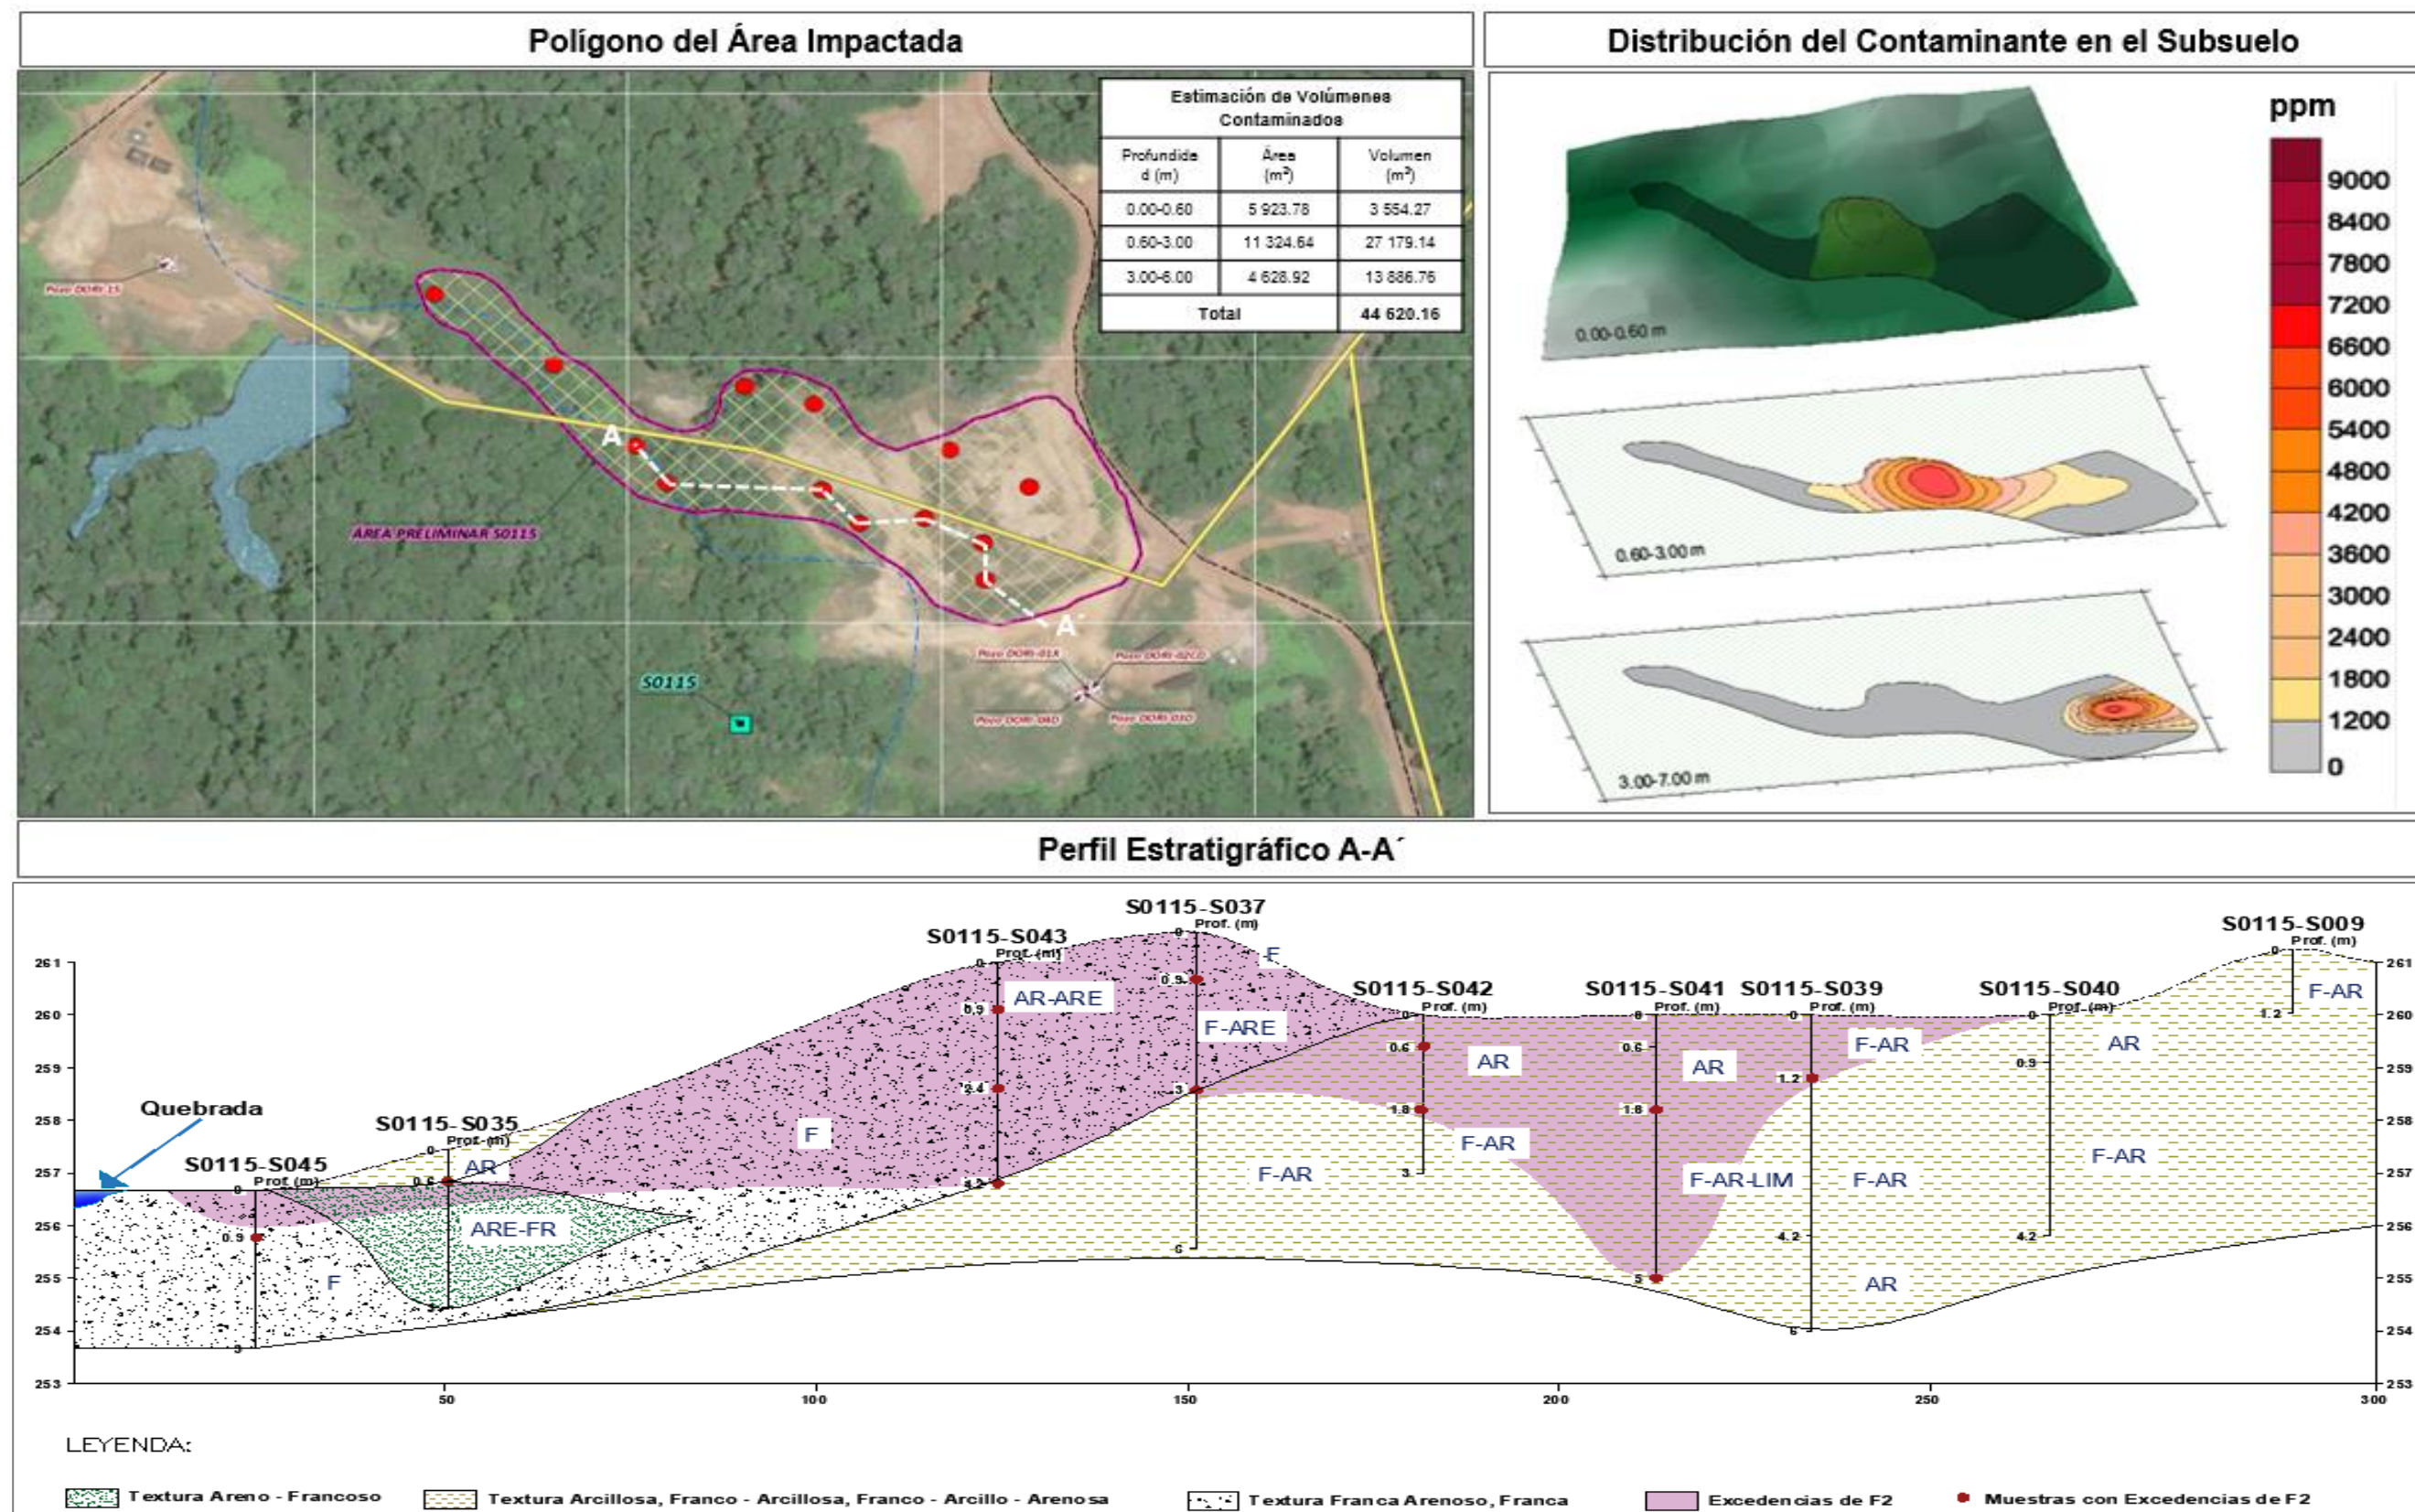
Figura 3-29 Isoconcentraciones de F2 (C10-C28) y F3 (C28-C40)
