# PLAN DE REHABILITACIÓN DEL SITIO IMPACTADO S0115 (Sitio 11)

Servicio de Consultoría para elaborar los Planes de Rehabilitación  
de 13 sitios impactados por las actividades de hidrocarburos en la  
cuenca del río Corrientes

PY-1801

Julio, 2019

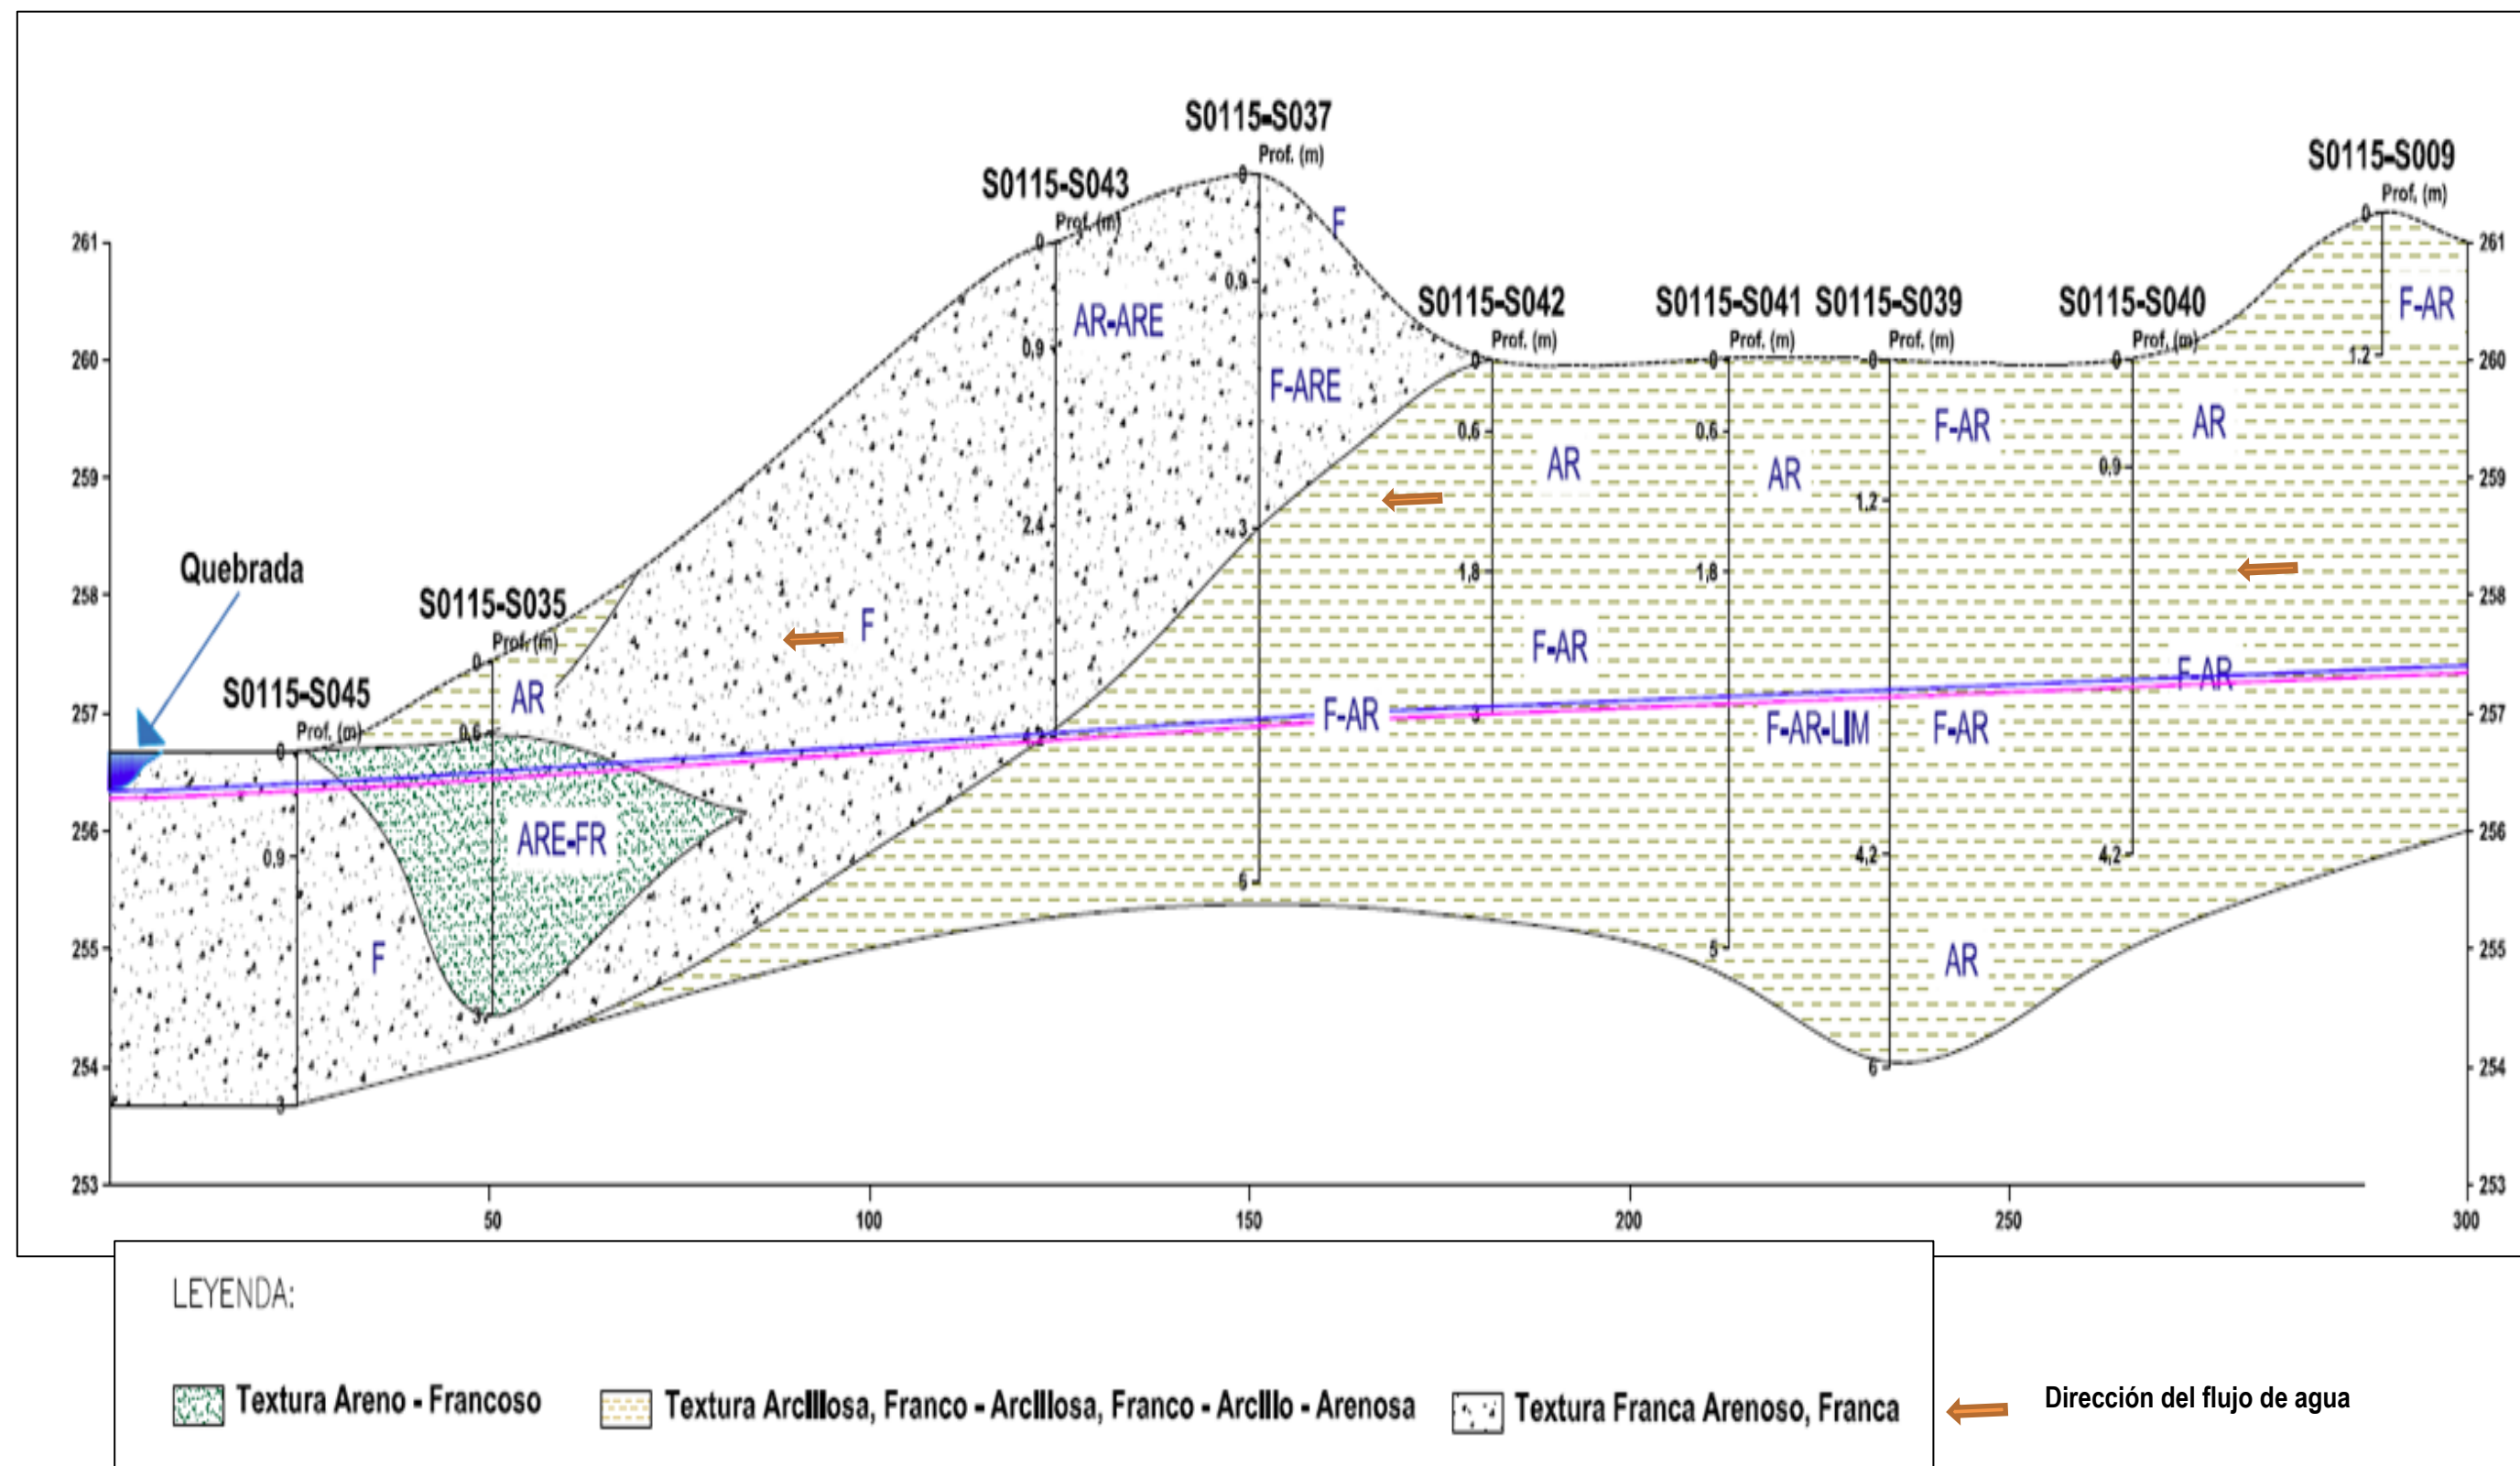
Figura 3-35 Conceptualización dinámica hidrogeológica

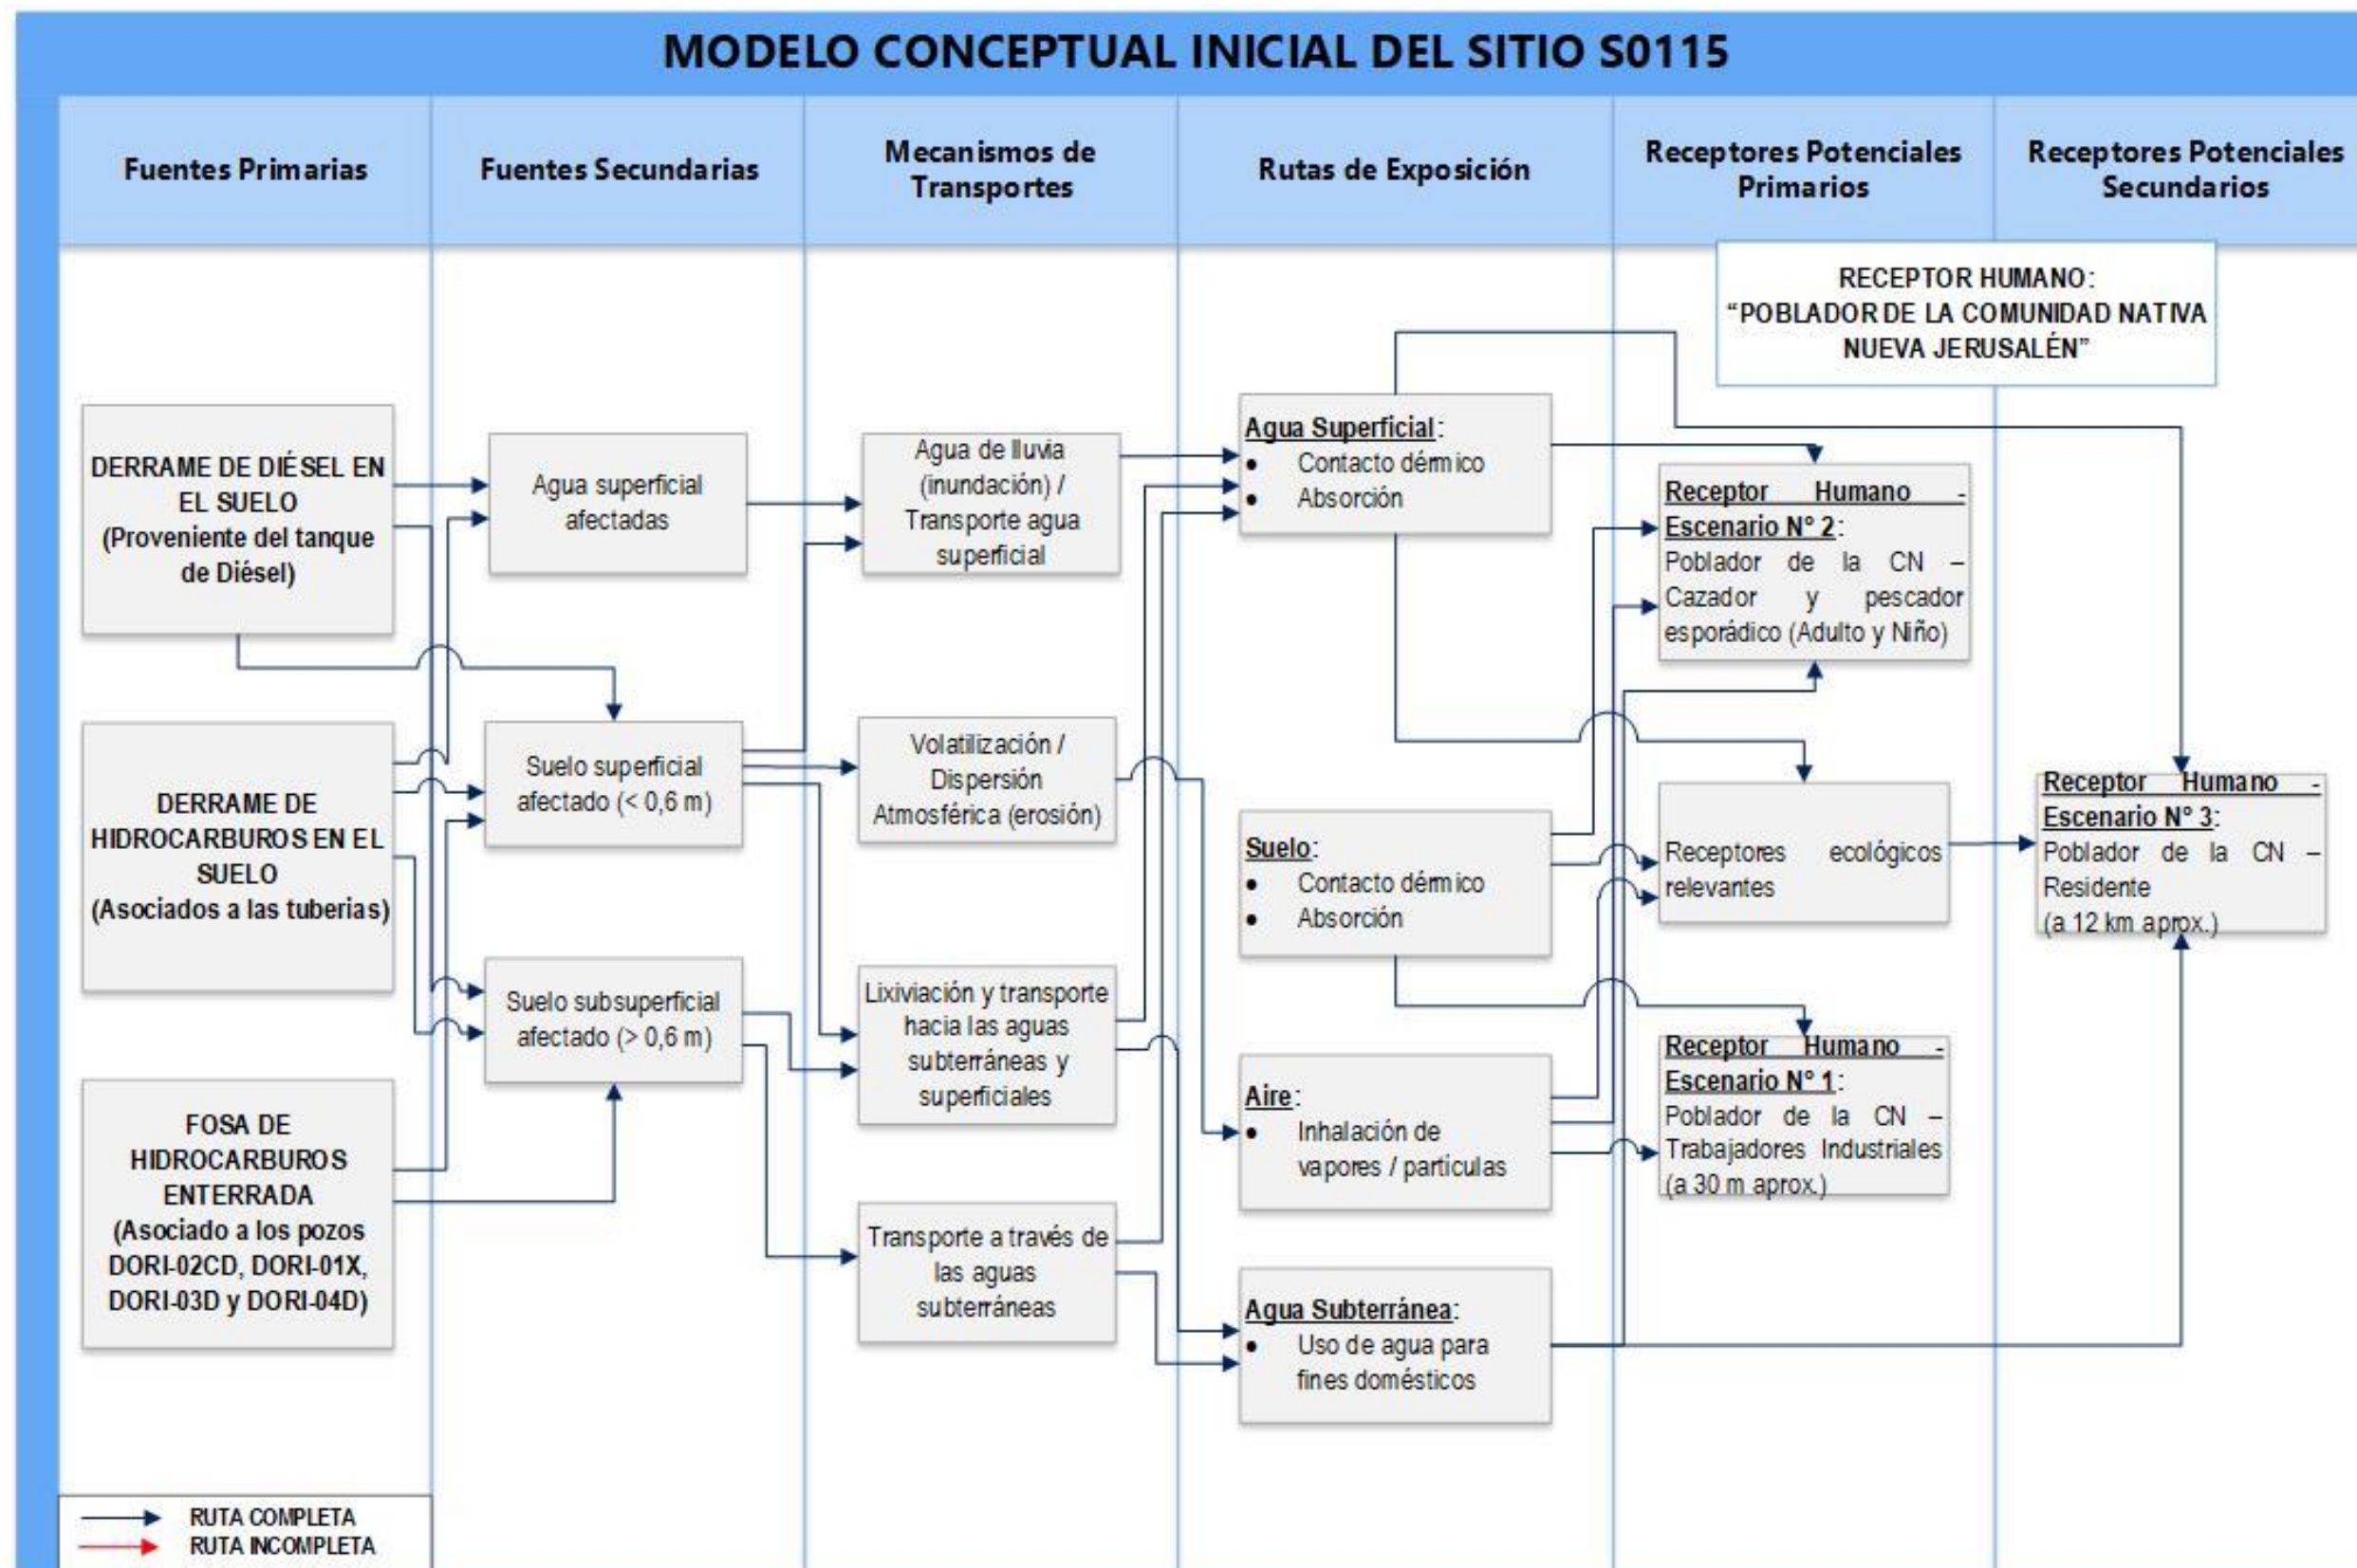
Figura 4-29 Modelo conceptual inicial del sitio S0115 (Sitio 11)

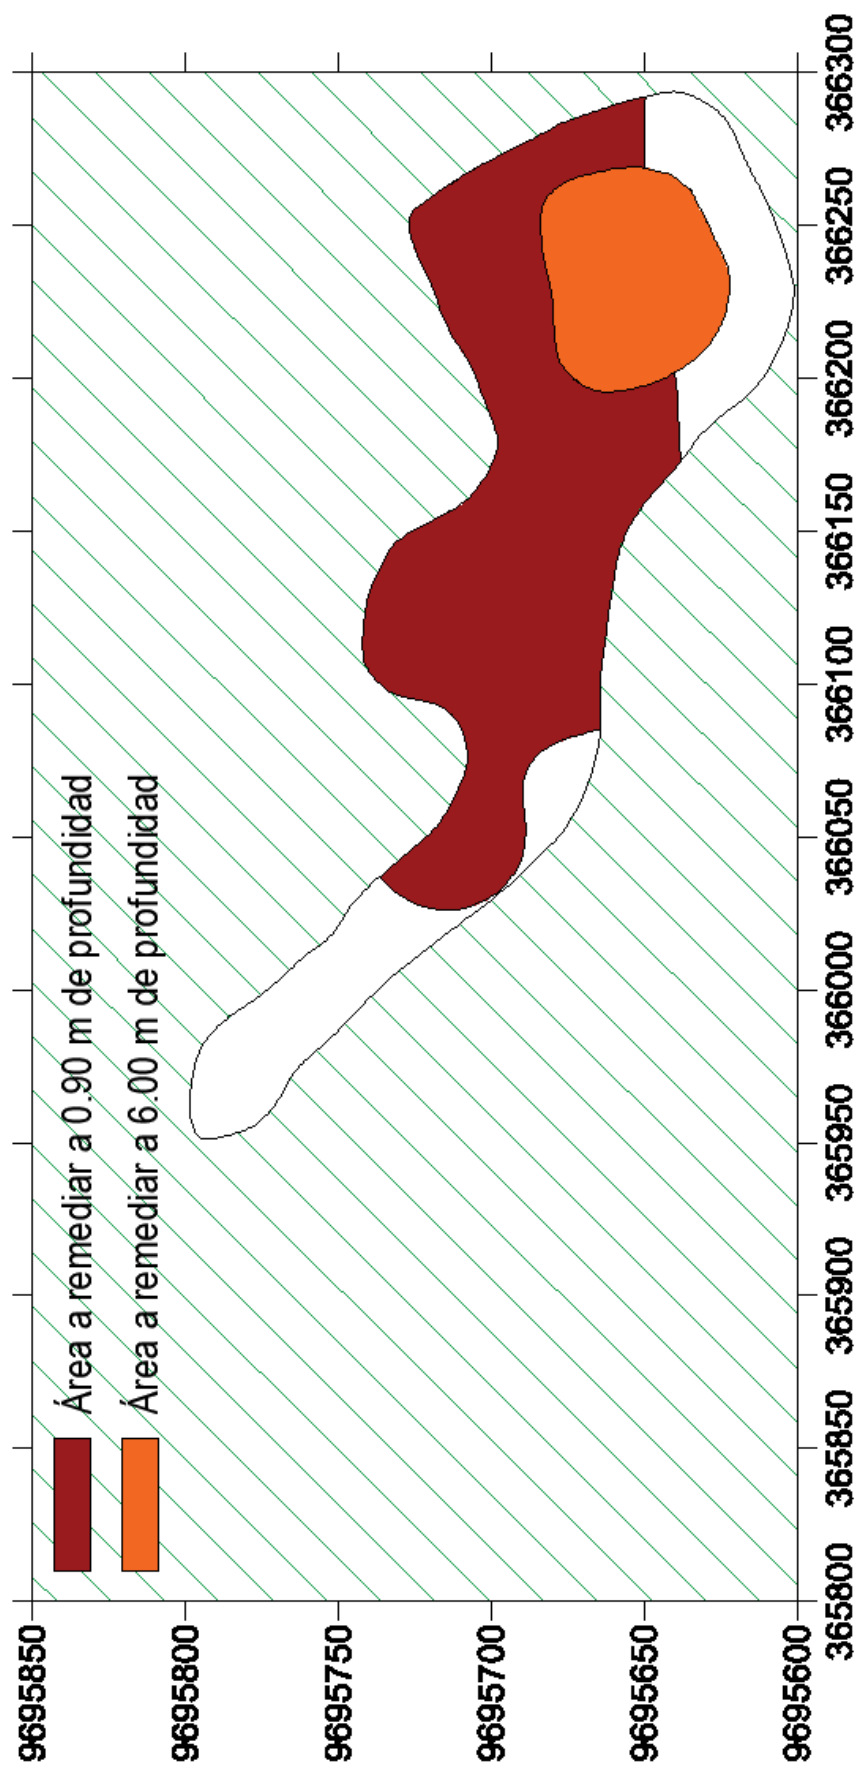
**Figura 5-7** Distribución espacial del área de suelo con TPH ( $F2 > 1\,200\text{ mg/kg}$ ) en el sitio S0115 (Sitio 11)

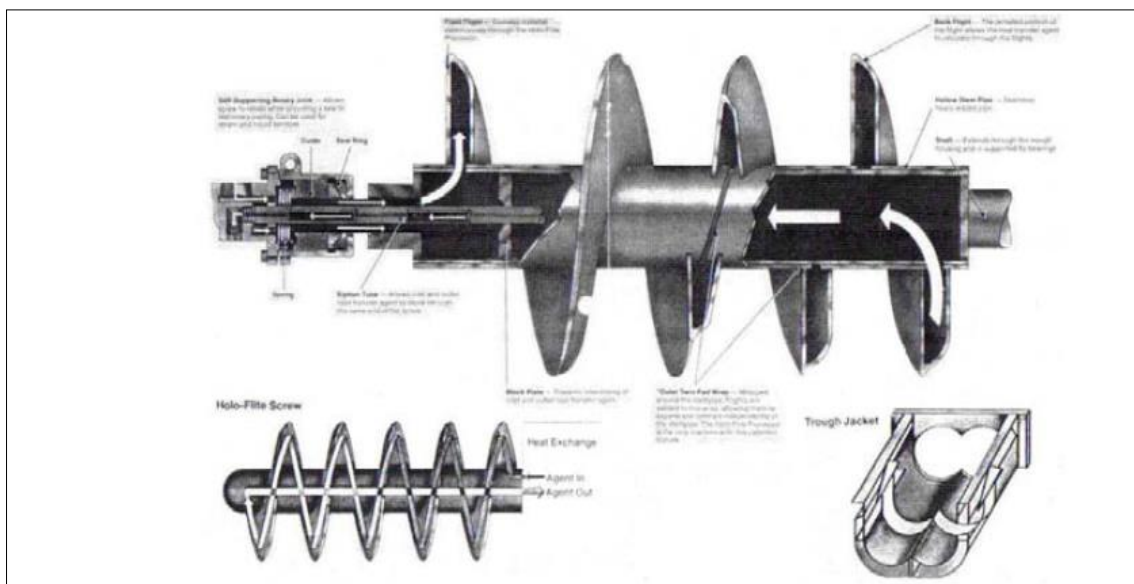
**Figura 5-8 Representación de tornillo sin fin**

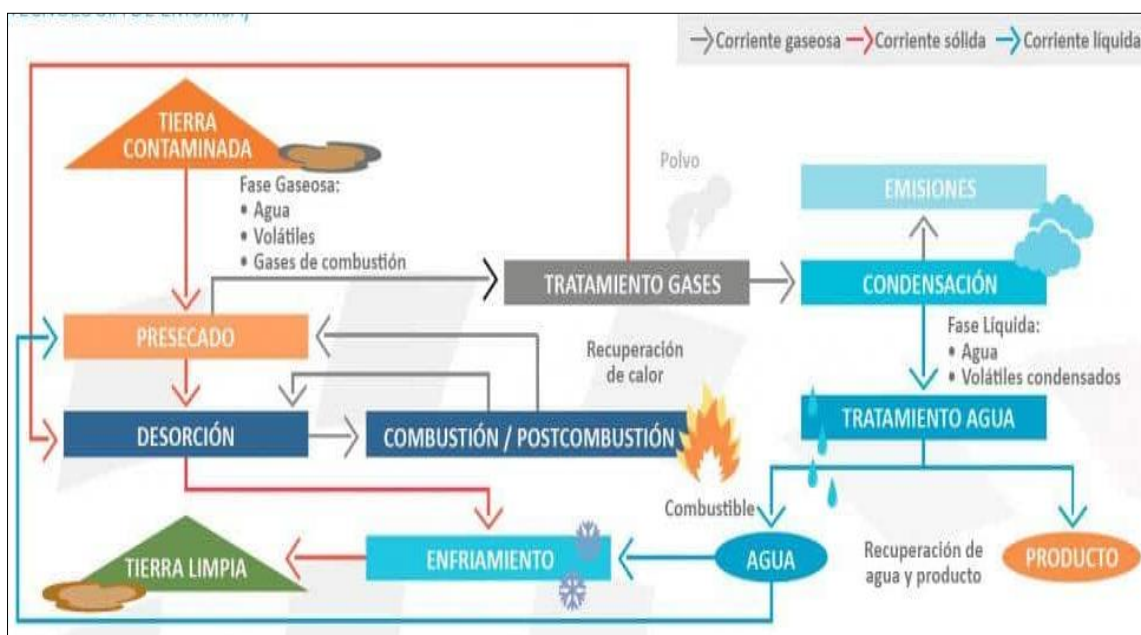
**Figura 5-9 Esquema representativo de desorción térmica**

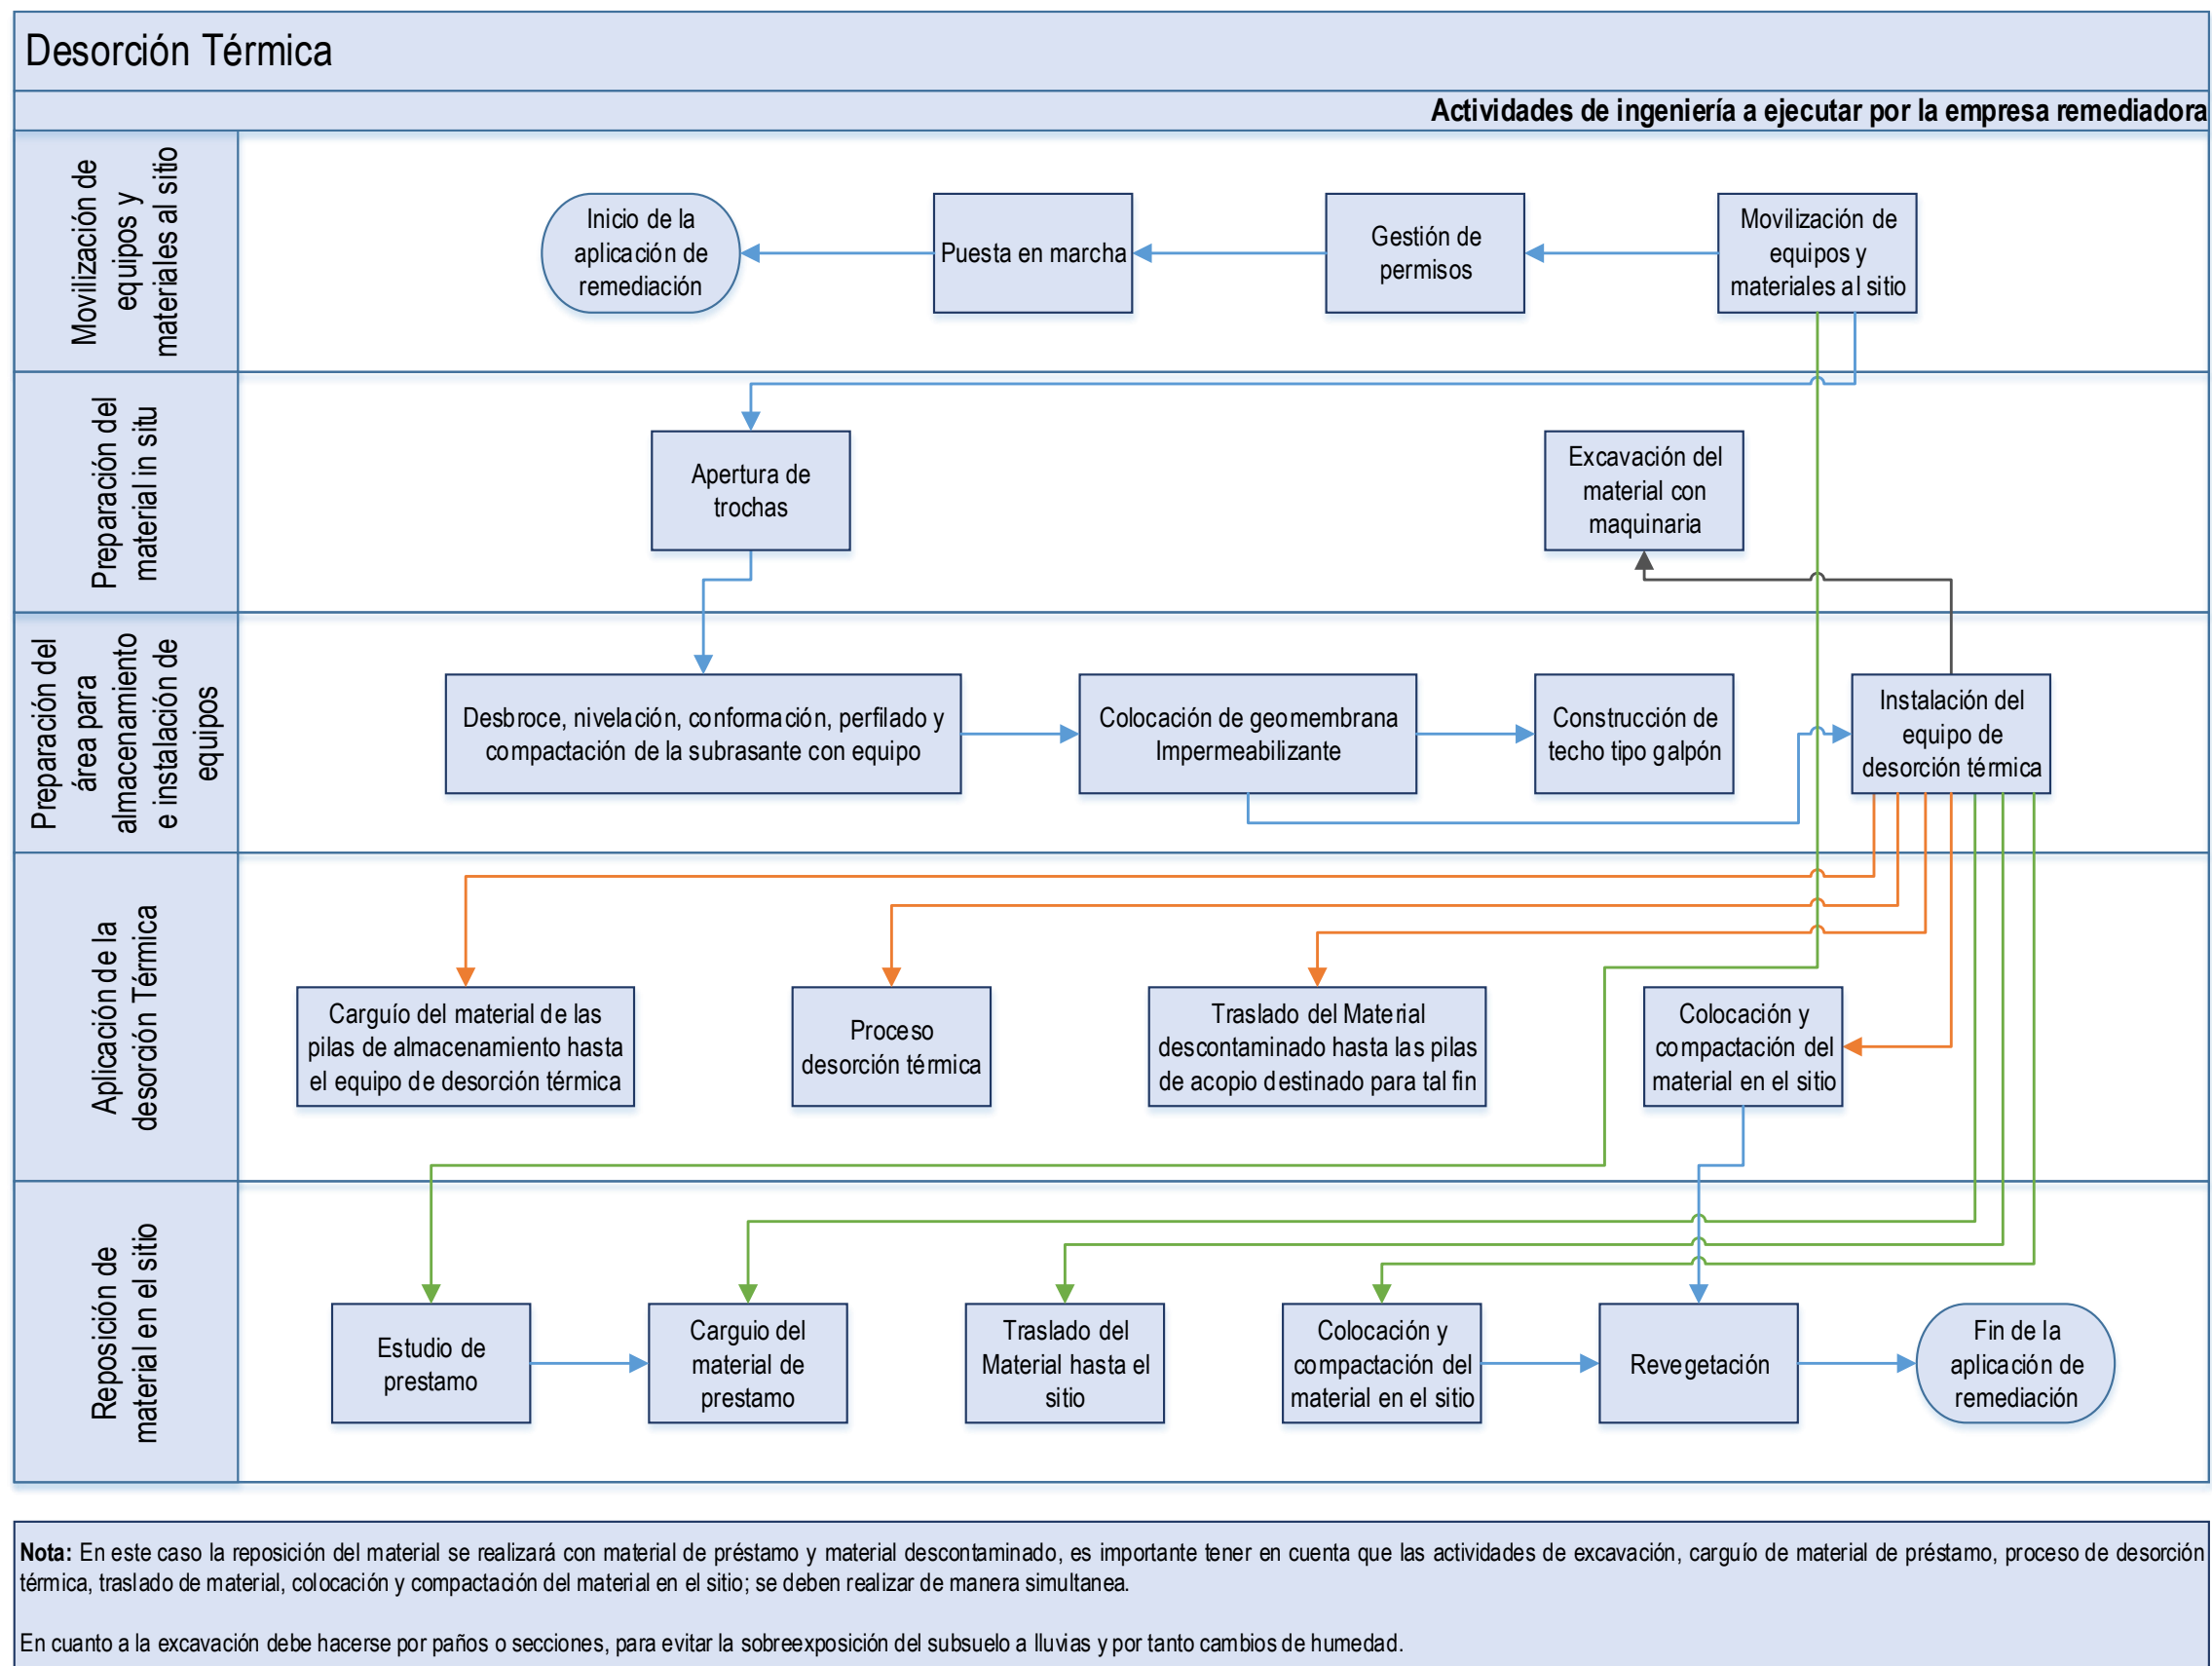
**Figura 5-10** Esquema de ingeniería a ejecutar por la empresa remediadora – Desorción térmica
