**LEVANTAMIENTO DE OBSERVACIONES**

AUTO DIRECTORAL 059-2020-MINEM-DGAAH

# **PLAN DE REHABILITACIÓN DEL SITIO IMPACTADO S0115 (Sitio 11)**

**Servicio de Consultoría para elaborar los Planes de Rehabilitación  
de 13 sitios impactados por las actividades de hidrocarburos en la  
cuenca del río Corrientes**

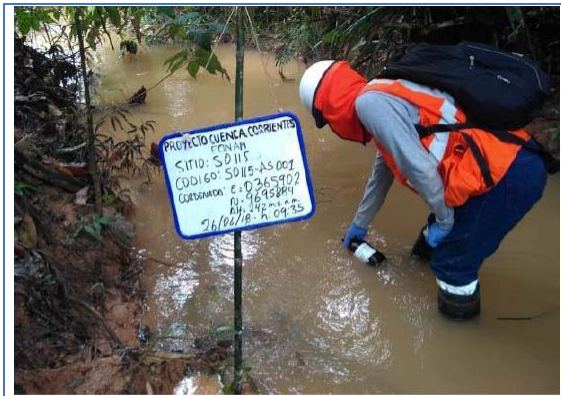
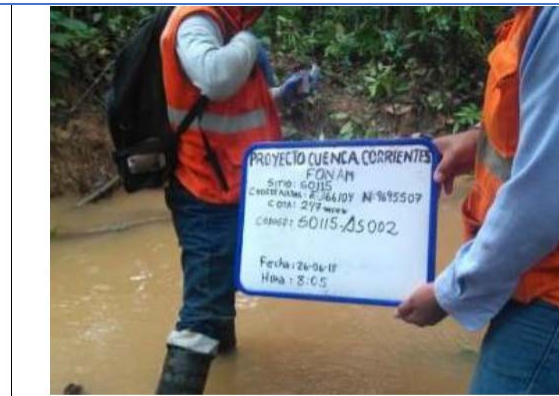
**Fotografía 2-Ob-4 Cauces identificados sobre el área de evaluación**

Como se puede apreciar en el mapa geológico (Anexo 6.2.2), los pequeños cauces de agua, de hasta 1.8 m de ancho y 0.3 m de profundidad, surca de norte a sur a través del área de estudio no generan depósitos aluviales cartografiados a la escala de trabajada. (Ver Fotografía 2-Ob-4).

| Agua superficial: S0115-AS001 | Agua superficial: S0115-AS002 |
