OFICIO N° 00337-2020-MINAM/VMGA/DGCA

- Asunto** : Remisión del levantamiento de observaciones al Plan de Rehabilitación del Sitio Impactado SO 115 (Sitio 11) en el marco del Reglamento de la Ley N° 30321
- Referencia** : Oficio N° 598-2020-MINEM/DGAAH/DEAH
(Registro MINAM N° 2020058333)

INFORME N° 00029-2020-MINAM/VMGA/DGCA

ASUNTO : **Opinión Técnica referente al Plan de Rehabilitación del Sitio SO115 (Sitio 11)- Levantamiento de Observaciones**

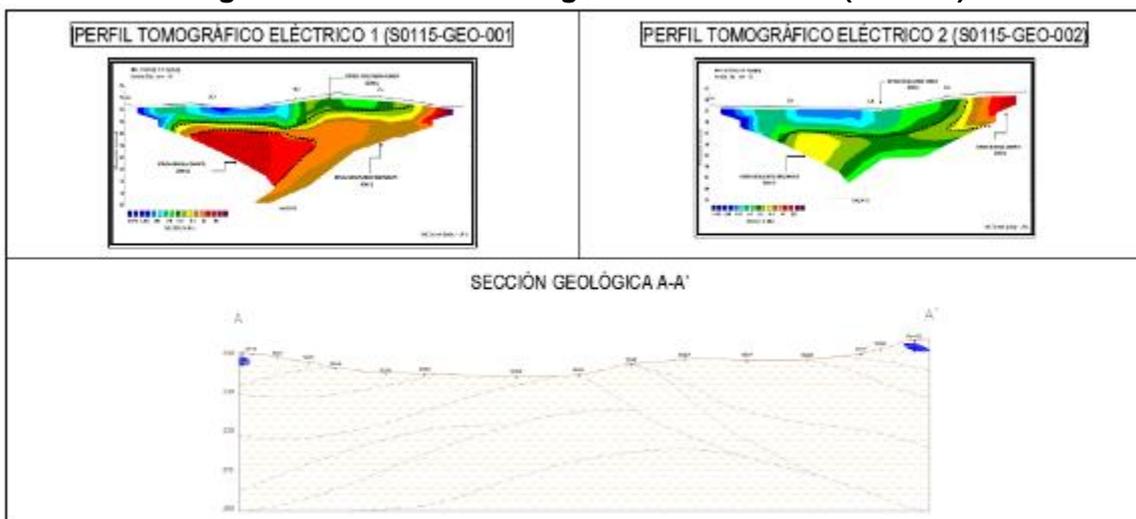
Figura 2-Ob-2a Perfil litológico del sitio S0115 (Sitio 11)

Los sedimentos arcillosos reconocidos sobre el sitio S0115 corresponderían a la formación Ipururo, se puede concluir que este material fino predominante se comportaría como un Acuitardo hasta los 15 m, aproximadamente, y a partir de los 15 m como Acuicludo.

En el Cuadro 2-Ob-2, se puede apreciar la calificación del acuífero con respecto al tipo de materiales. En las secciones tomográficas se tiene un mejor panorama del comportamiento de los sedimentos finos hasta los 30 m de profundidad aproximadamente.

En la Figura 2-Ob-2b se muestra un perfil hidrogeológico construido en base al perfil litológico (Figura 2-Ob-2a) el cual permitió inferir el comportamiento de la unidad hidrogeológica del sitio; el piezómetro 1 a los 2.5 y 4.5 m de profundidad interceptó bancos arcillo arenoso saturado de agua, de igual manera el piezómetro 2 cortó lentejones centimétricos intercalados con la arcilla que entre ambas tendrían un espesor de 2 metros. Se interpreta que estos bancos se comportan como lentejones de poca dimensión y espesor porque en los ensayos próximos no se llegó a cortar con este material.

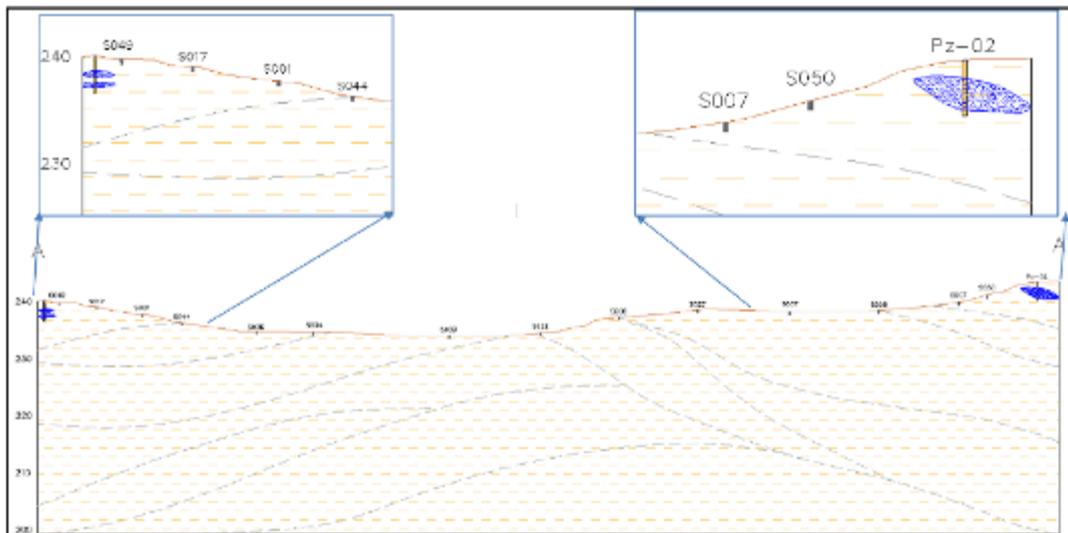
En la Figura 2-Ob-2b, se muestra la sección hidrogeológica del sitio S0115, donde los cuerpos de color azul representan los lentejones interceptados por los piezómetros, las líneas entrecortadas de color gris el tipo de sedimentación de las arcillas (sigmoidal), los piezómetros están representados de color naranja y los barrenos de color gris (vertical).

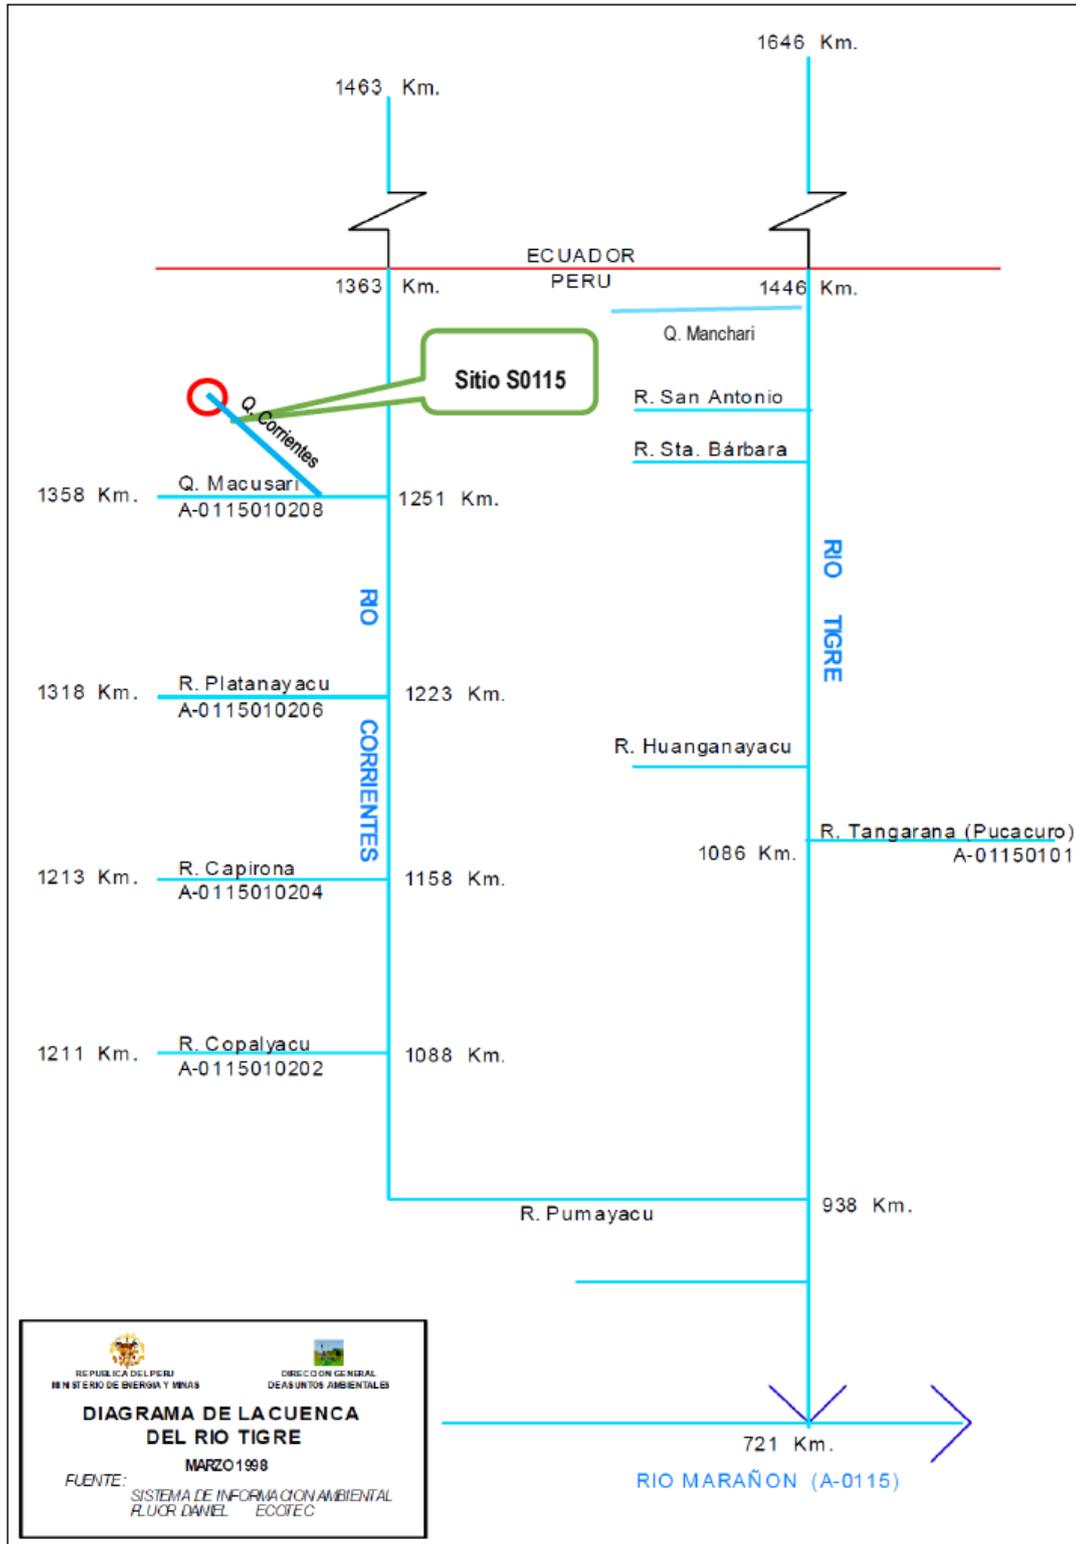
Figura 2-Ob-3a Esquema Hídrico del S0115

Esta subcuenca se le ha denominado con el nombre de Corrientes porque su afluente principal se llama río Corrientes y desemboca sobre otro cauce principal denominado Macusari, su longitud total del río es de 37.4 km y su desembocadura llega a la quebrada Macusari y de ahí al río Tigre, como se ha graficado en el esquema hídrico (Ver Figura 2-Ob-3a). Tiene un área de 215 km², en su recorrido del cauce es de notar que su forma ovalada hace que la subcuenca tenga una retención e infiltración lentas puesto que su recorrido del cauce es largo. Su régimen hídrico es permanente por los caudales registrados por el estudio realizado por el MINEM.

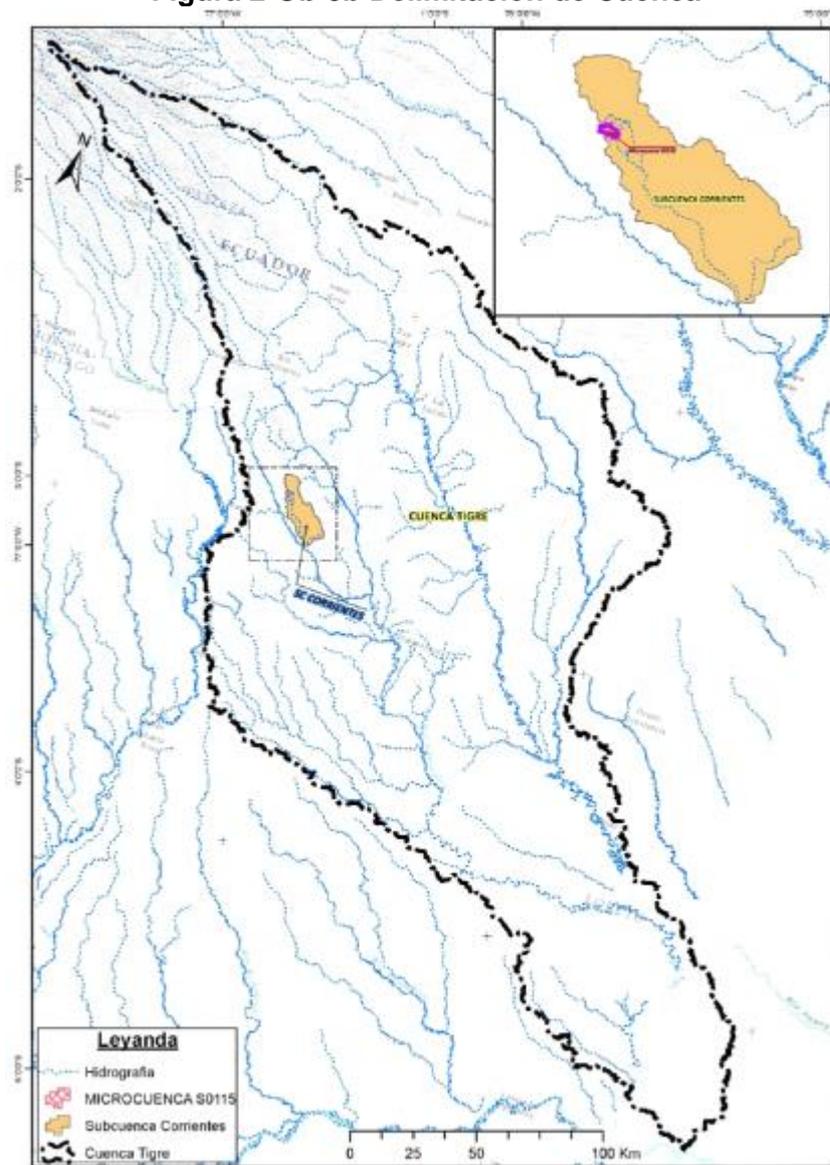
Figura 2-Ob-3b Delimitación de Cuenca

En la Figura 2-Ob-3b se presenta la delimitación de cuenca y como está distribuido el nivel de subcuenca Corrientes y la Microcuenca S0115, su régimen hídrico es constante con un gran aporte de caudal hacia el marañón.

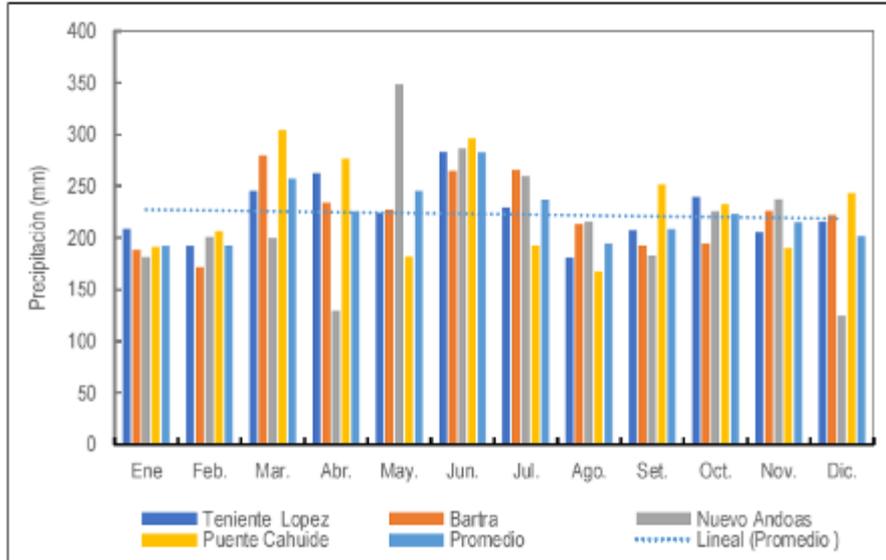
Gráfico 2-Ob-4b Régimen de precipitaciones medias mensuales

las precipitaciones mensuales, donde las precipitaciones de marzo a julio se encuentran sobre la media anual.

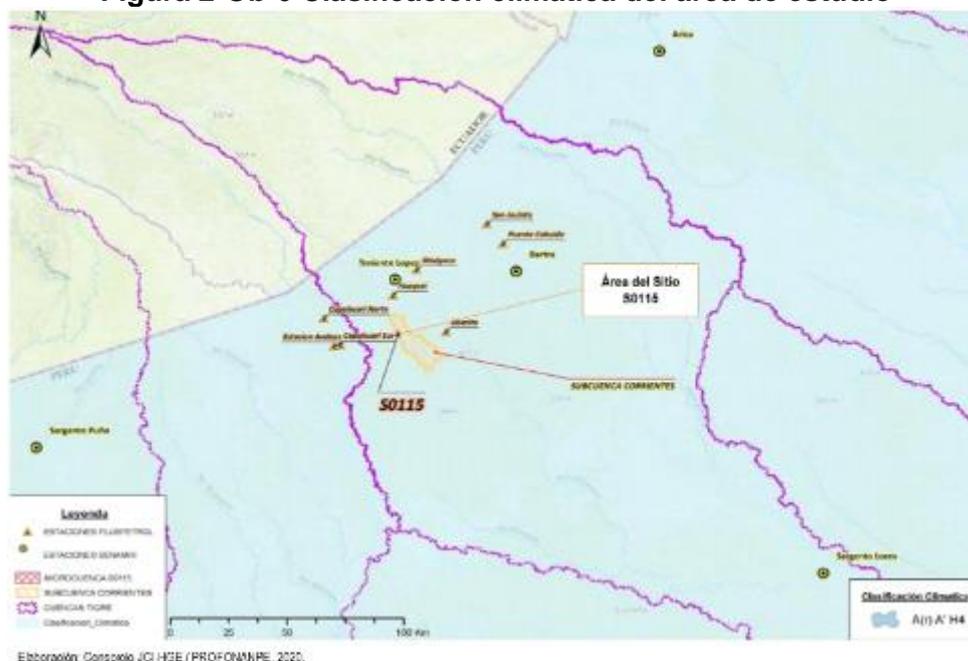
Figura 2-Ob-6 Clasificación climática del área de estudio

En la Figura 2-Ob-6 se presenta la ubicación de la clasificación climática del sitio S0115 con la ubicación de las estaciones del Senamhi y las estaciones de monitoreo de Pluspetrol.

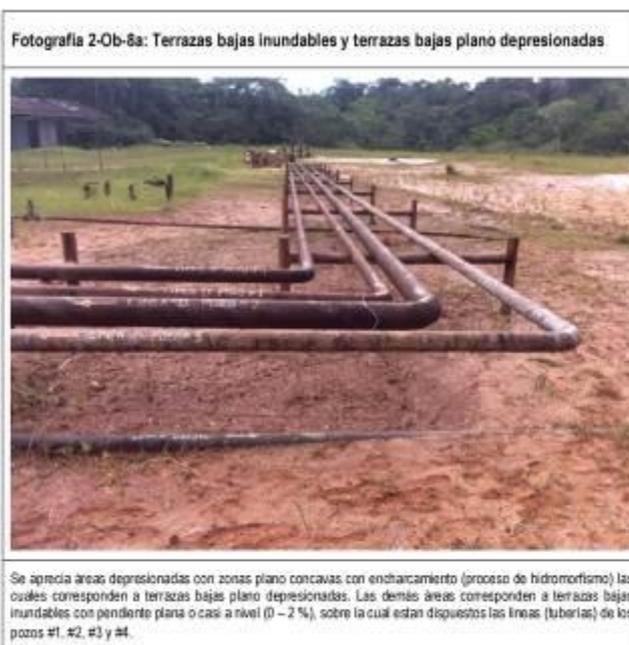
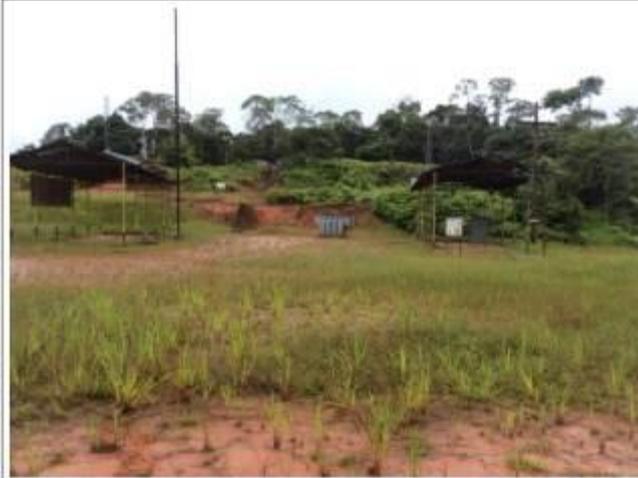
Fotografía 2-0b-8b: Terrazas bajas inundables y lomadas con cimas amplias

En lo que respecta al sustento fotográfico, se presentan a continuación imágenes del sitio S0115 (Sitio 11), identificándose en las unidades fisiográficas descritas anteriormente, esta información corresponde al informe de Identificación de Sitio Dorissa Plataforma, el cual fue elaborado en el año 2015.

Se observan áreas de instalaciones sobre la unidad fisiográfica terrazas bajas inundables con pendientes plana o casi a nivel (0 - 2 %), al fondo de la imagen se aprecia el cambio de pendiente a moderadamente inclinada (8 - 15 %) definida como unidad fisiográfica de lomadas de cimas amplias.

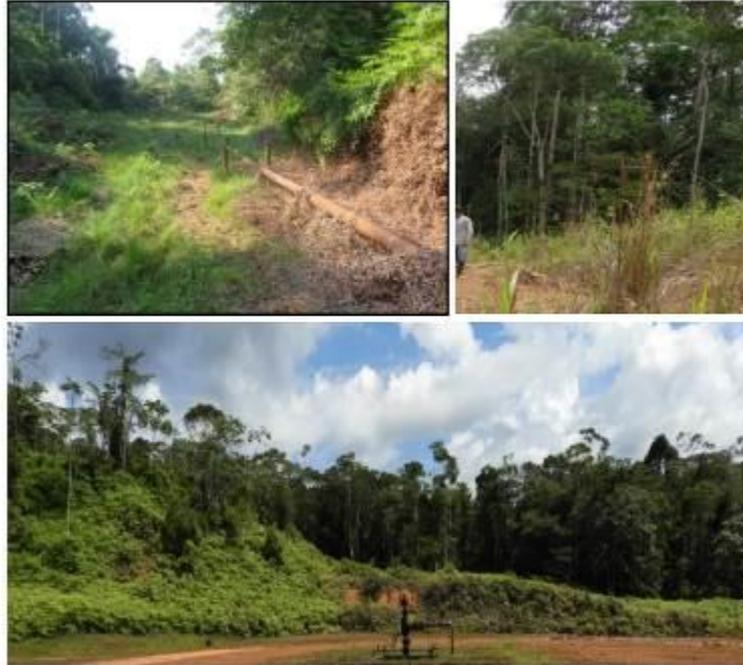
Figura 3-Ob-10 Tipos de cobertura vegetal en el Sitio S0115

Para el área de potencial de interés asociada al Sitio impactado S0115 se ha incorporado, a partir de información secundaria, la información de la vegetación en el entorno a los sitios impactados o en su entorno inmediato. Para el sitio impactado S0115 (Sitio 11), considerando la información brindada en el Estudio de Impacto Ambiental Proyecto de Perforación de 20 Pozos de Desarrollo y Yacimientos: Carmen Noreste, Huayurí Norte, Huayurí Sur, Shiviayacu Noreste, Dorissa, Jibarito y Capahuarí Sur Lote – 1AB (aprobado por R.D. 394-2008-MEM/AEE), se tomaron como referencia los valores de Abundancia y el Índice de Valor de Importancia (IVI) de las especies de árboles registradas en los Bosques de colinas bajas moderadamente disectadas cercanos al sitio S0115 al momento en que se realizó dicho estudio (Cuadro 3-Ob-1 extraído del ítem 3.7.6. Componente de Flora y Fauna del Plan de Rehabilitación del Sitio Impactado S0115).

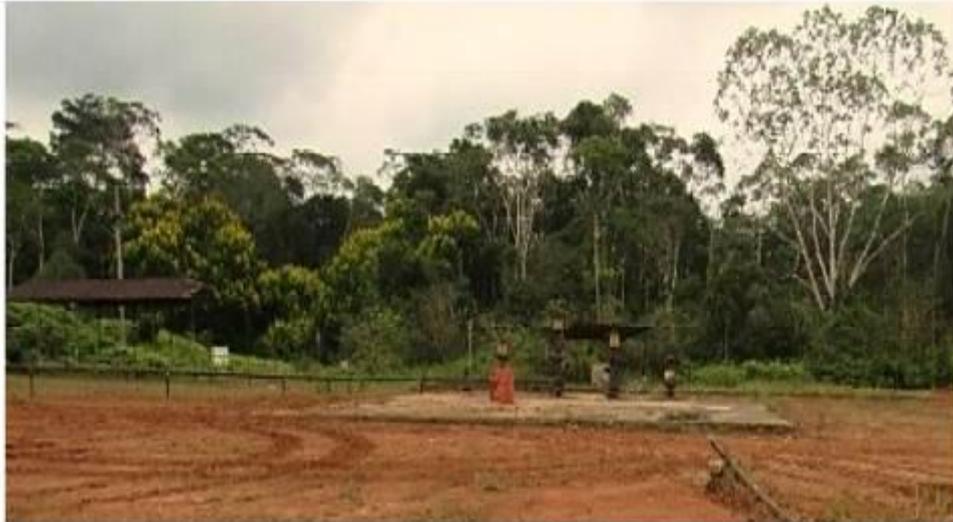
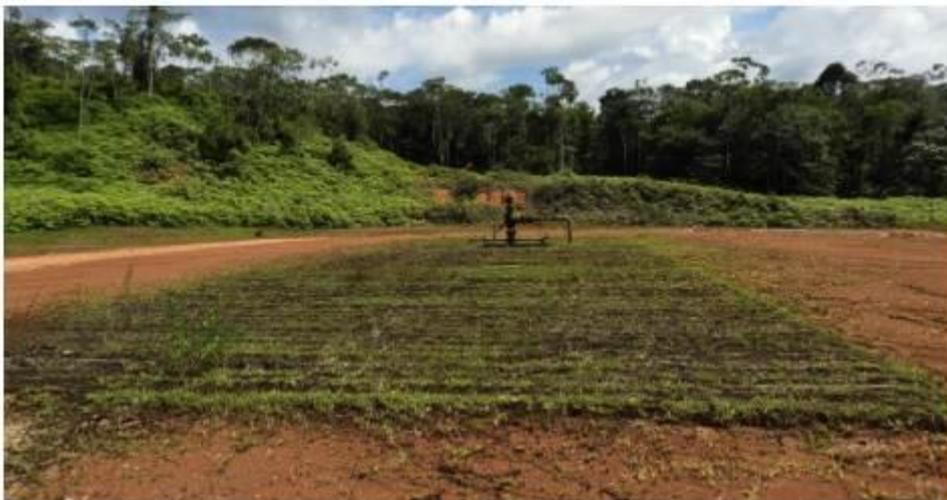
Sin embargo, se presenta a continuación mayores imágenes del Sitio S0115.

La Consultora JCI expone el sustento respecto a la falta de imágenes de mayor resolución y explica el fondo de las imágenes.

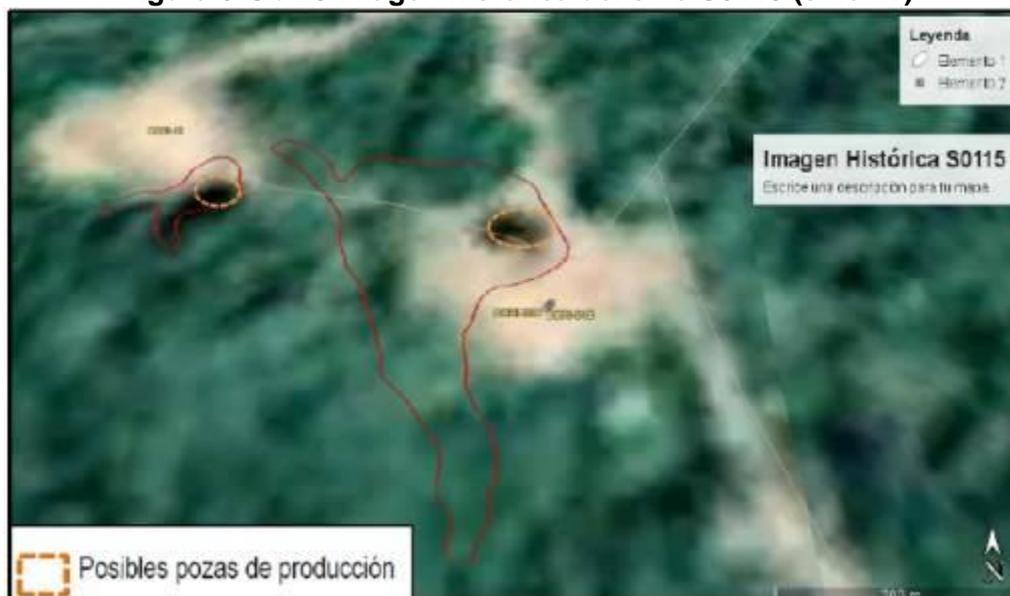
Figura 3-Ob-25 Imagen histórica del sitio S0115 (sitio 11)

Con base en una imagen histórica de los años 70 aproximadamente, en la cual en el ítem 3.4 del PR se indicó que se puede inferir la existencia de posibles pozas de producción en la zona oeste del sitio y en la zona (ver Figura 3-Ob-25).

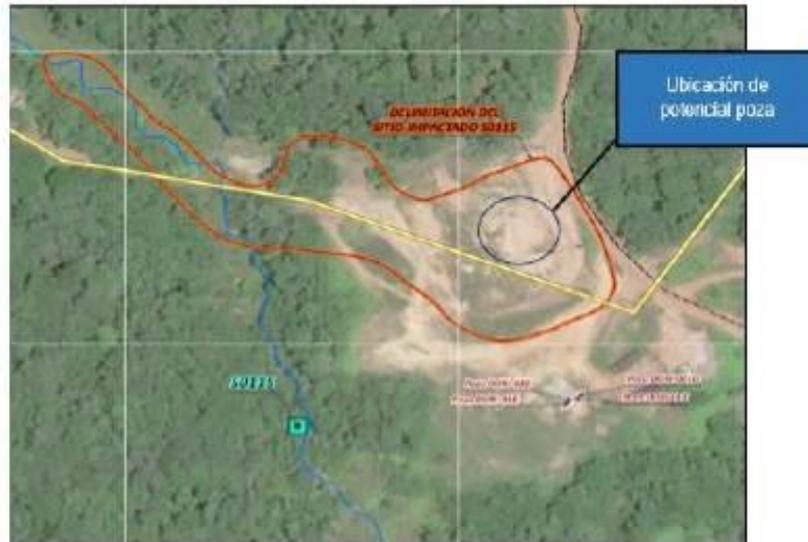
Figura 3-Ob-50 Ubicación de potencial poza en el Sitio S0115

677 (UTM WGS 84 – Zona 18 Sur) como centroide. En la Figura 3-Ob-50 se muestra la ubicación espacial de la potencial poza en el Sitio S0115.

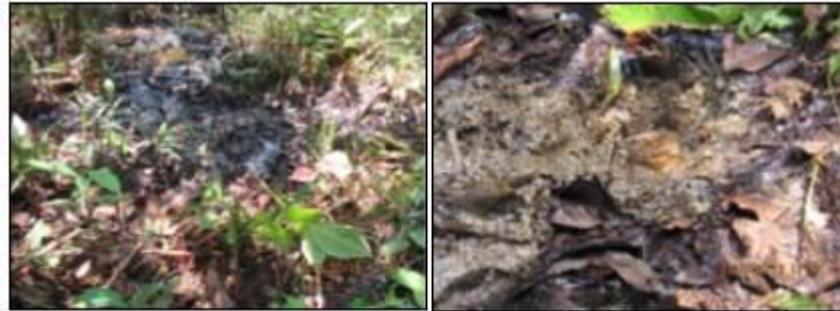
Figura 3-Ob-51 Evidencias encontradas de posiblemente muestras de Hidrocarburos

En la Figura 3-Ob-51 se muestran las evidencias encontradas que posiblemente sean rastros de hidrocarburos.

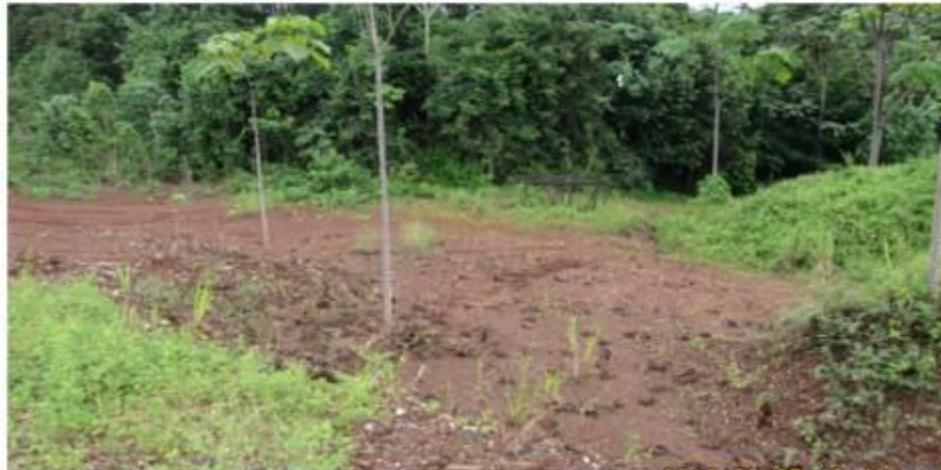
Figura 3-Ob-52 Evidencias de procesos que contribuyen a la degradación

La compactación de suelos por el establecimiento del acceso favorece la escorrentía por sobre la infiltración en esas áreas, concentrando y acelerando el movimiento del agua, activando procesos erosivos puntuales a lo largo de las mismas en forma de surcos, además pueden identificarse áreas planas con mal drenaje debido a la existencia de capas impermeables (parte alta del sitio S0115).

La Consultora JCI presenta información complementaria y sustentadora donde describe lo solicitado en la observación, sin perjuicio a lo dicho, se recomienda colocar la fuente de la imagen mostrada (Figura 3-Obs-52).

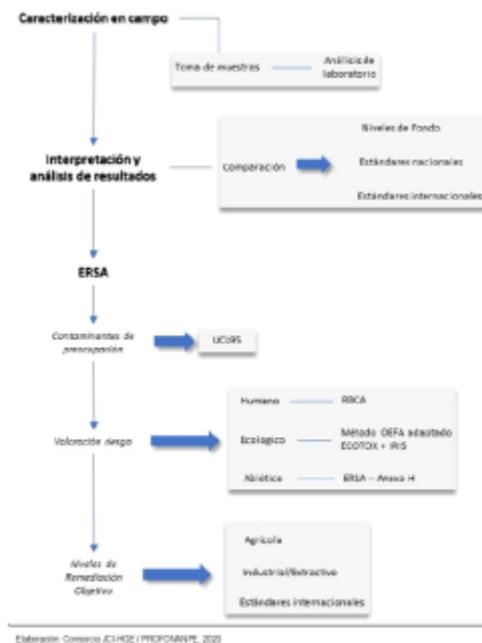
Figura 4-Ob-76 Diagrama del proceso seguido dentro del Plan de Rehabilitación

“El diagrama a continuación resume el proceso seguido dentro del Plan de Rehabilitación para llegar a los niveles de remediación, usando como base los resultados del análisis de riesgo”:
