Asunto : Remisión del levantamiento de observaciones al Plan de Rehabilitación del Sitio Impactado SO 115 (Sitio 11) en el marco del Reglamento de la Ley N° 30321

INFORME N° 00039-2020-MINAM/VMGA/DGCA

ASUNTO : Opinión Técnica final referente al Plan de Rehabilitación del Sitio SO115 (Sitio 11)- Levantamiento de Observaciones

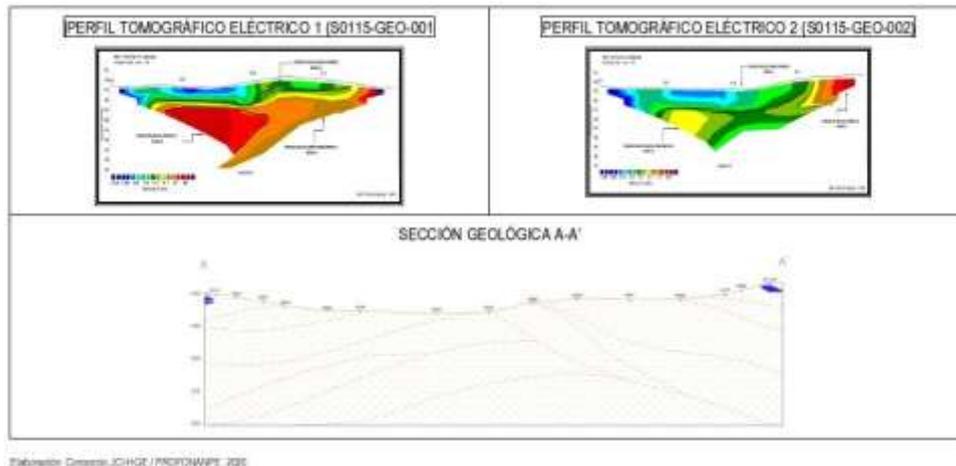
Figura 2-Ob-2a Perfil litológico del sitio S0115 (Sitio 11)

En este ítem se describirá las características hidrogeológicas definiendo la hidrogeología conceptual. En el sitio S0115 se identificaron depósitos de sedimentos finos (arcillas) predominantes, tal como se muestra en la Figura 2-Ob-2a. (Ver Anexo 6.2.4).

En la Figura 2-Ob-2b se muestra un perfil hidrogeológico construido en base al perfil litológico (Figura 2-Ob-2a) el cual permitió inferir el comportamiento de la unidad hidrogeológica del sitio; el piezómetro 1 a los 2.5 y 4.5 m de profundidad intercepto bancos arcillo arenoso saturado de agua, de igual manera el piezómetro 2 corto lentejones centimétricos intercalados con la arcilla que entre ambas tendrían un espesor de 2 metros. Se interpreta que estos bancos se comportan como lentejones de poca dimensión y espesor porque en los ensayos próximos no se llegó a cortar con este material.

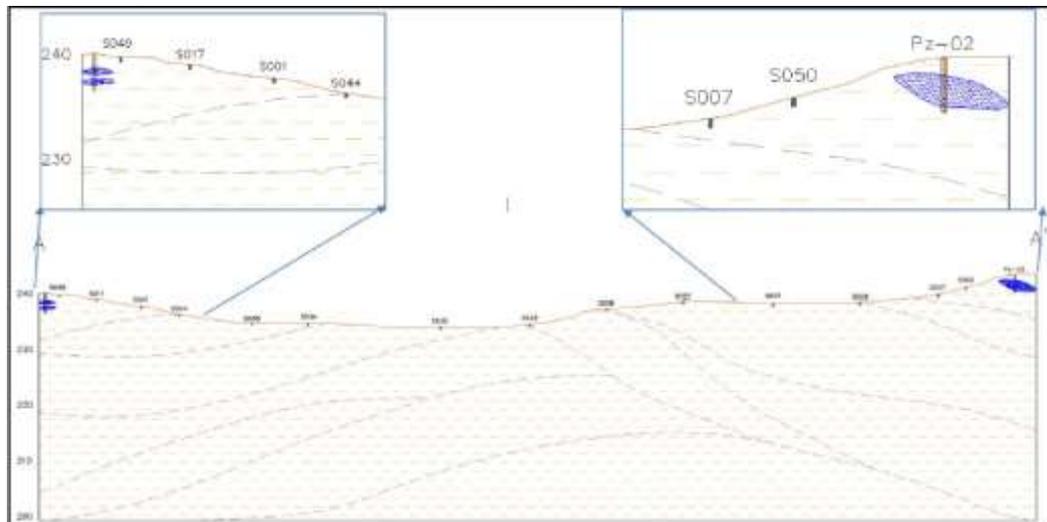
Figura 2-Ob-2b Perfil hidrogeológico del sitio S0115 (Sitio11)

En la Figura 2-Ob-2b, se muestra la sección hidrogeológica del sitio S0115, donde los cuerpos de color azul representan los lentejones interceptados por los piezómetros, las líneas entrecortadas de color gris el tipo de sedimentación de las arcillas (sigmoidal), los piezómetros están representados de color naranja y los barrenos de color gris (vertical).

Las perforaciones y tomografías, próximas a los piezómetros, no interceptaron al estrato arcillo arenoso, ver anexos 6.5.1, 6.5.2 y 6.5.3 (presentados en el PR) y Figura 2-Ob-2b, esto demostraría la reducida dimensión de los lentejones interpretados.

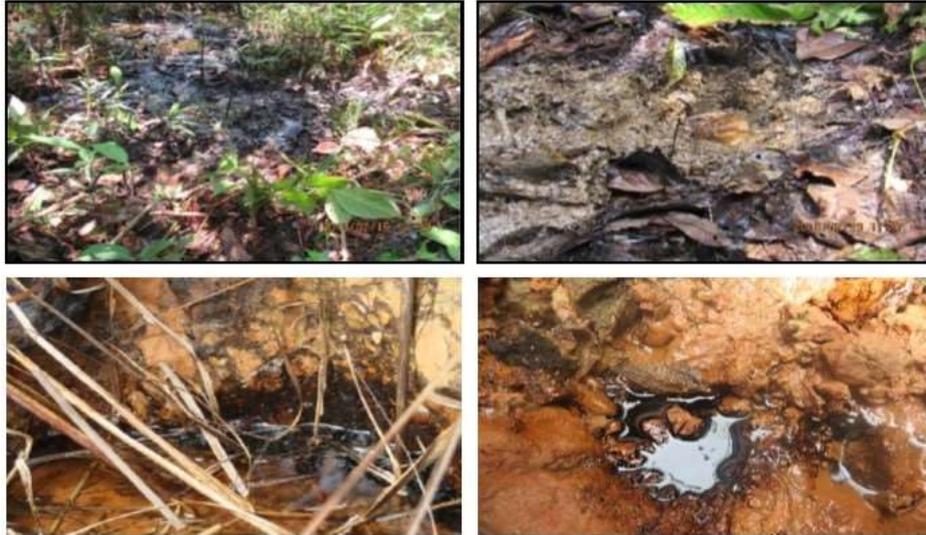
Figura 3-Ob-51 Evidencias encontradas de posiblemente muestras de Hidrocarburos

En la Figura 3-Ob-51 se muestran las evidencias encontradas que posiblemente sean rastros de hidrocarburos.

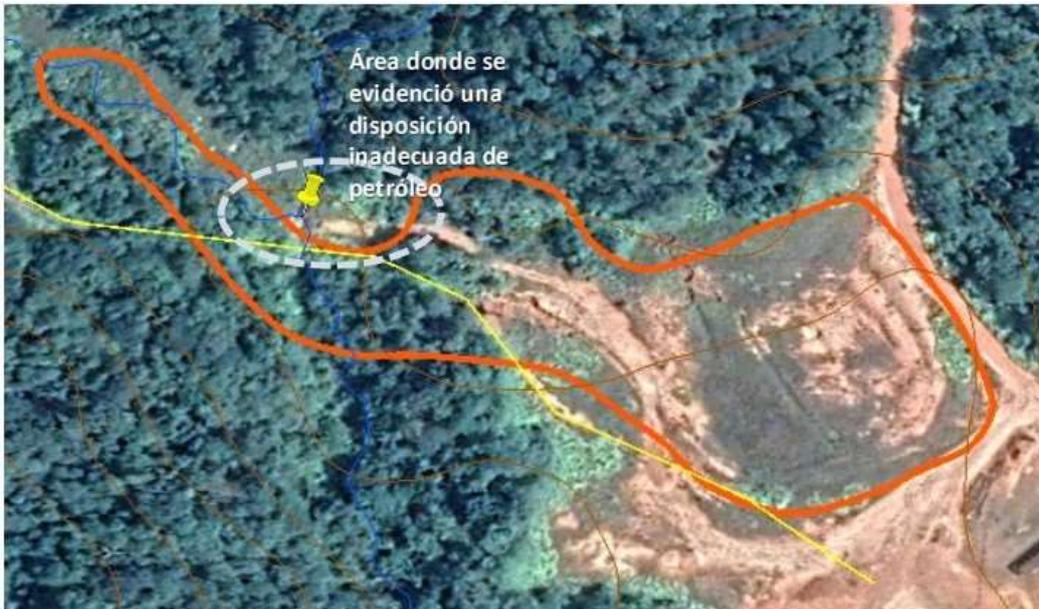
Figura 3-Ob-52 Localización de potencial fuente primaria de contaminación por vertido inadecuado de petróleo en el entorno al sitio impactado S0115

Por lo anterior, y como aporte a la inquietud que manifiesta el evaluador en su observación, presentamos una figura en donde se representa el área donde se evidenció el vertido inadecuado de petróleo.

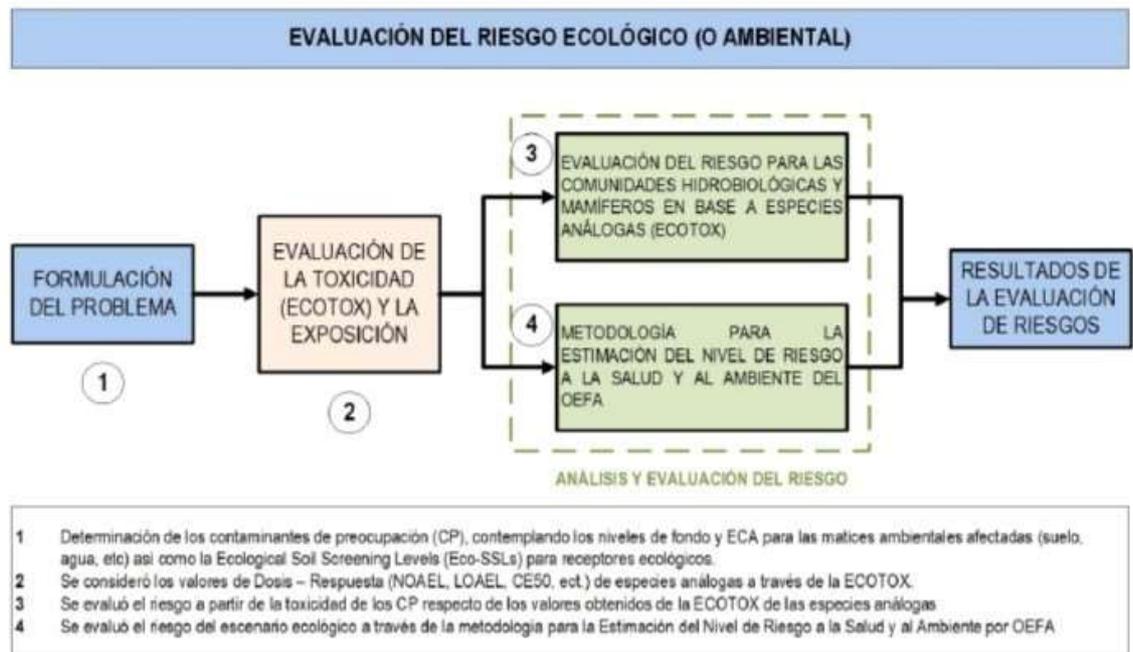
Gráfico 4-Obs-77a Esquema de la evaluación del riesgo ecológico

Respecto al sitio S0115 se consideraron especies análogas (fitoplancton, zooplancton, y bentos) respecto a las especies identificadas en las estaciones de muestreo del sitio, las cuales tengan una similitud a nivel taxonómico y/o función dentro del mismo nicho ecológico. Esta especie análoga fue seleccionada a partir de los criterios expuestos, cuyos datos de toxicidad parten de resultados de ensayos toxicológicos en dichas especies provenientes de la ECOTOX acorde a los procedimientos y estándares de la USEPA.
