Asunto : Remisión del levantamiento de observaciones al Plan de Rehabilitación del Sitio Impactado SO 115 (Sitio 11) en el marco del Reglamento de la Ley N° 30321

INFORME N° 00041-2020-MINAM/VMGA/DGCA

ASUNTO : **Opinión Técnica referente al Plan de Rehabilitación del Sitio SO115 (Sitio 11)- Levantamiento de Observaciones - Información Complementaria**

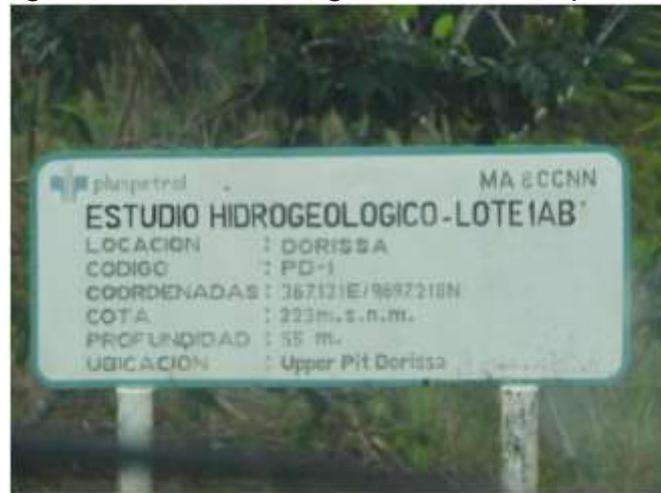
Figura 2-Ob-2e Perfil litológico del sitio S0115 (Sitio 11)

Para finalizar, la Figura 2-Ob-2e presenta la imagen de un pozo realizado por la empresa Pluspetrol para un estudio hidrogeológico del área en DORISSA, cuya profundidad es por encima de 50m.

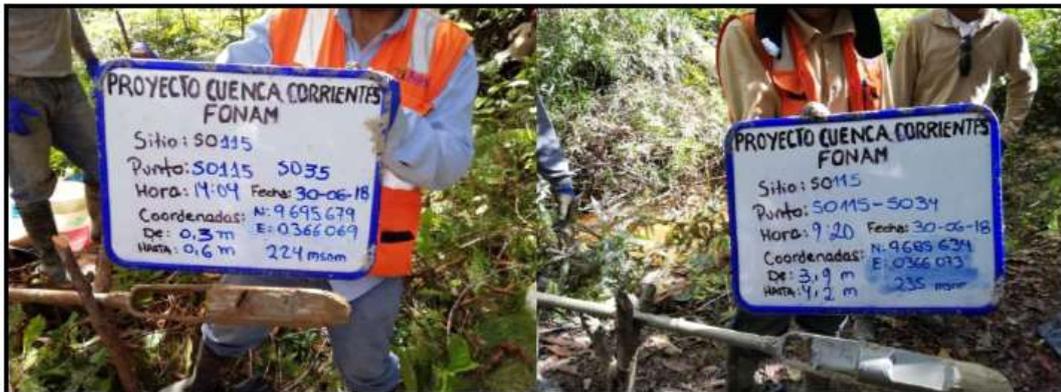
Fotografía 3-Ob-9a -Puntos de muestreo próximos al sitio S19-1

El punto de muestreo histórico S19-1, presenta excedencias de la fracción de hidrocarburos F2, se realizaron sondeos cercanos los cuales son (S0115-S035 y S0115-S034) siendo representativos en el área y sobre los cuales se realizaron las labores de muestreo, el punto de muestreo S0115-S035 se ubica aguas arriba el cual presenta excedencias de los parámetros: Fracción de hidrocarburos F2, Benzo(a)antraceno y Fenantreno, es decir hay una relación con el punto histórico respecto a la fracción F2. Si embargo, el punto S0115-S034, se ubica aguas abajo del muestreo histórico S19-1, el cual no presento excedencia de ninguna fracción de hidrocarburos, infiriendo de esta manera ningún transporte de este material. Por esta razón, la delimitación del área a remediar, solo englobo hasta el punto S0115-S035.

A continuación, se muestra la fotografía 3-Ob-9a con los sondeos próximos realizados al punto histórico S19-1.

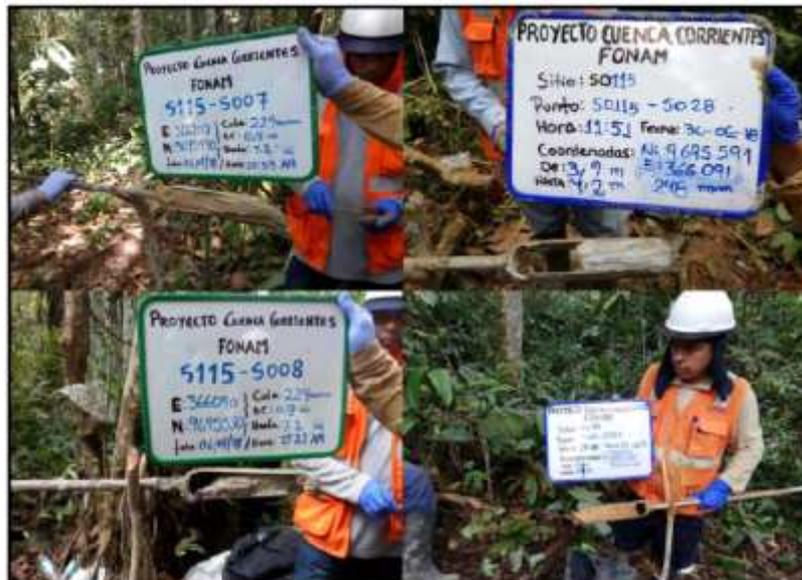
Fotografía 3-Ob-9b -Puntos de muestreo próximos al sitio S19

Los siguientes sondeos se encuentran próximos a los puntos históricos “S-19” y “S19-1”, cuyos resultados no presentaron excedencias:

Asimismo, se muestra la fotografía 3-Ob-9b con los sondeos próximos realizados al punto histórico S19.

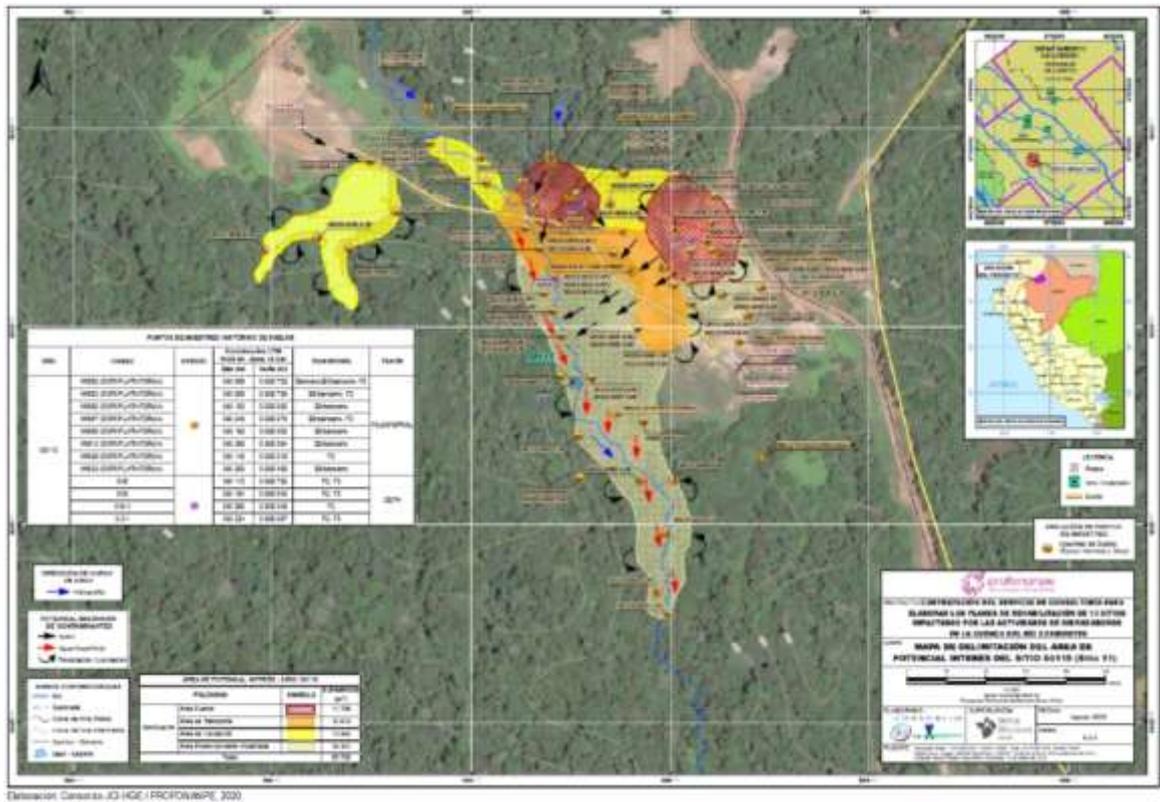
Mapa de delimitación del Área de Potencial Interés sitio S0115 (sitio 11)

Para finalizar, es importante aclarar que el área total estudiada (área de potencial interés) es de 6.6 ha, sin embargo, después de haber realizado el análisis de los resultados obtenidos del laboratorio y de aplicar la evaluación respectiva del ERSA, se obtiene un área final a remediar de 1.6 ha.

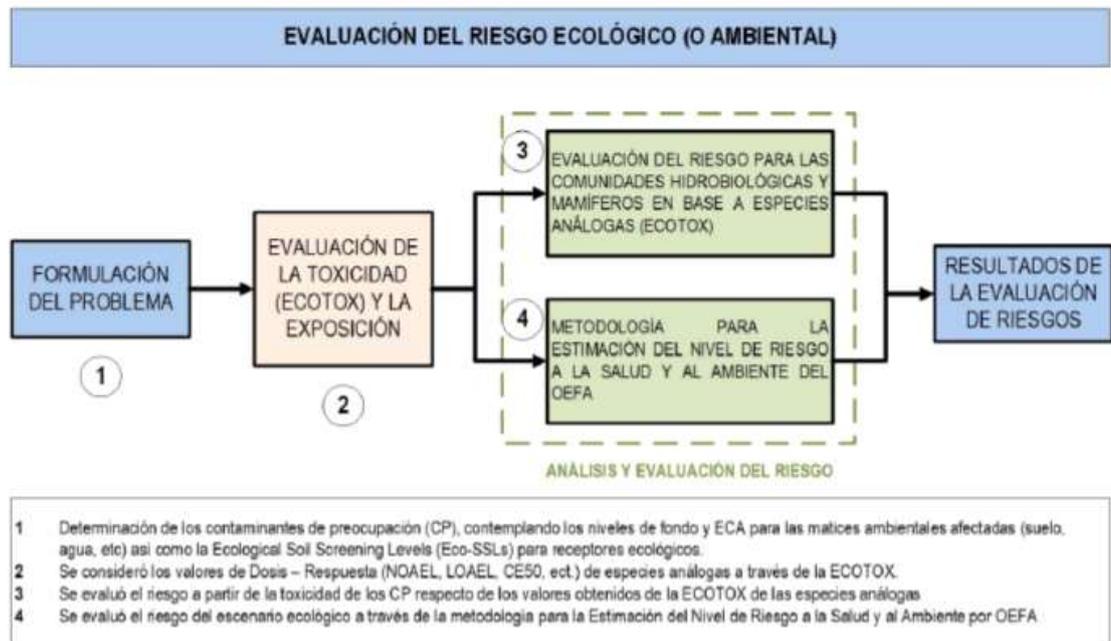
Gráfico 4-Obs-77a Esquema de la evaluación del riesgo ecológico

- Tener un similar tipo de hábitat y tipo de alimentación de la especie identificada en campo.
