Dirección General de Asuntos Ambientales de
Hidrocarburos
Dirección de Evaluación Ambiental de Hidrocarburos

INFORME FINAL DE EVALUACIÓN N° 047-2021-MINEM- DGAAH/DEAH

Asunto : Informe Final de Evaluación del "*Plan de Rehabilitación del Sitio Impactado S0115 (Sitio 11)*" presentado por PROFONANPE

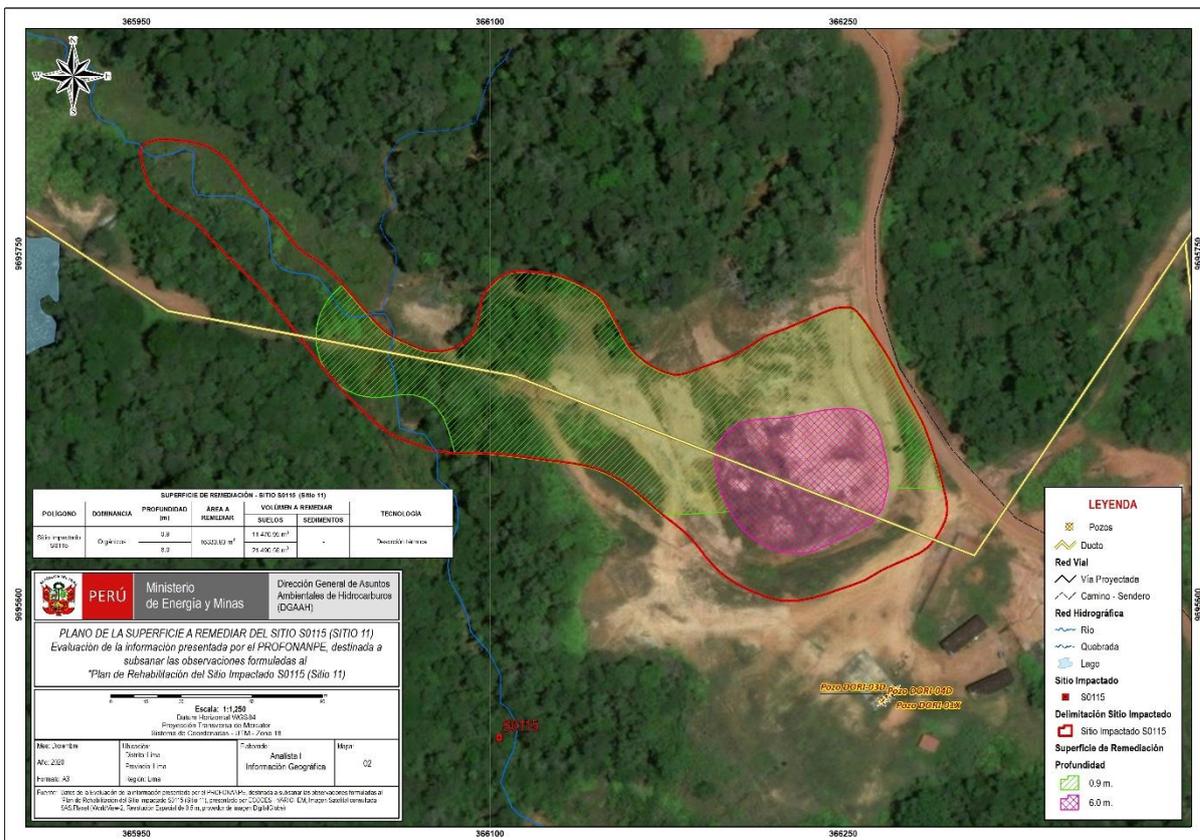
Gráfico N° 2 Área a remediar en el Sitio S0115

Fuente: Cuadro 5-10 – "Área y volumen de suelo con valores de TPH (F2) mayores al NR requerido en el sitio S0115 (Sitio 11)" (Folio 384).

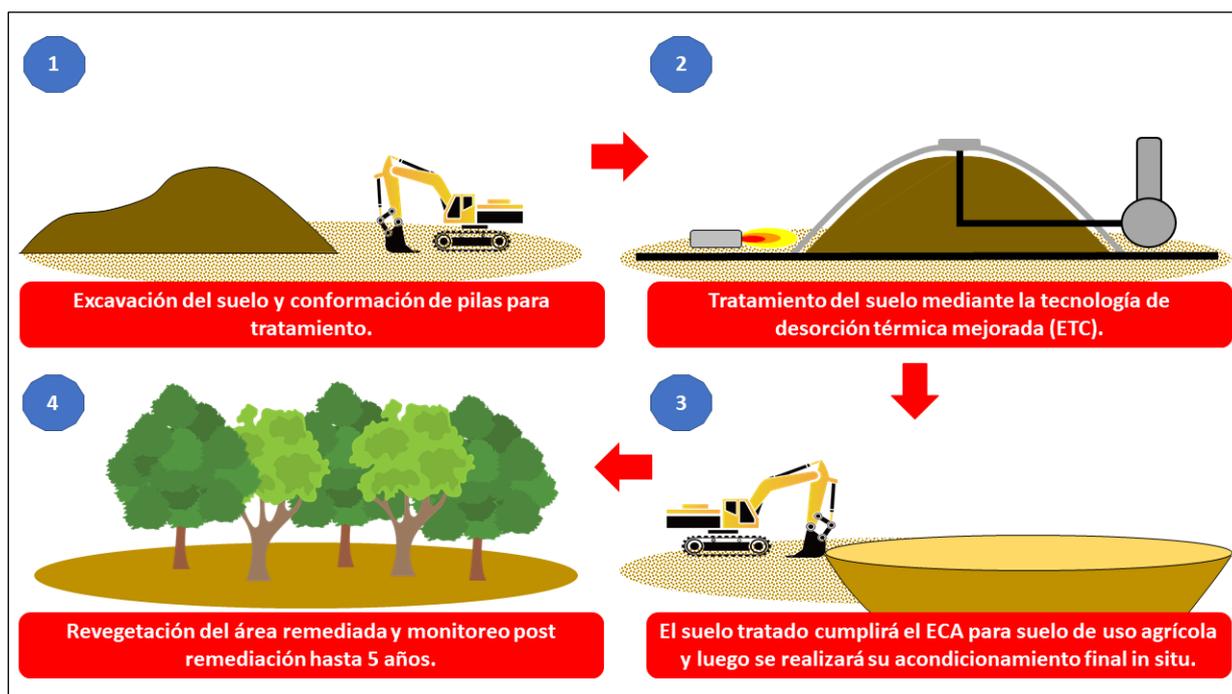
Gráfico N° 3
Proceso del Plan de Rehabilitación en el Sitio S0115

Finalmente, y luego de la evaluación realizada a la información presentada, se determinó que **la técnica de Desorción Térmica ex situ (Desorción Térmica Mejorada)** resulta la más viable, técnica y económicamente para el tratamiento de suelos contaminados en el Sitio S0115¹², cuyo proceso se resume en el siguiente gráfico:

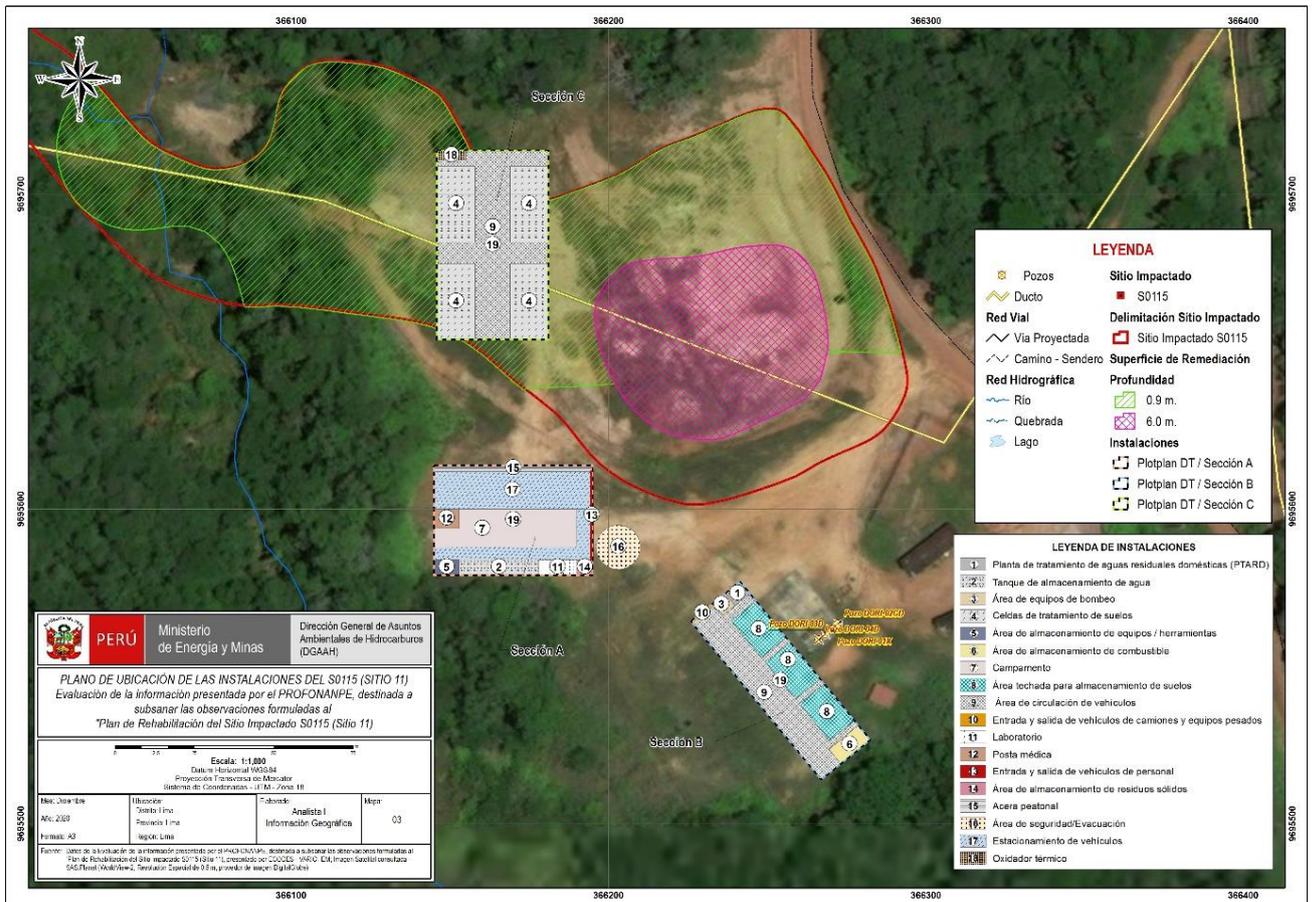
Gráfico N° 4
Instalaciones en el Sitio S0115

Para tal efecto se ha previsto la instalación de facilidades ubicadas en tres (3) secciones: Campamento, área de tratamiento y área de almacenamiento, conforme se observa en el siguiente gráfico:

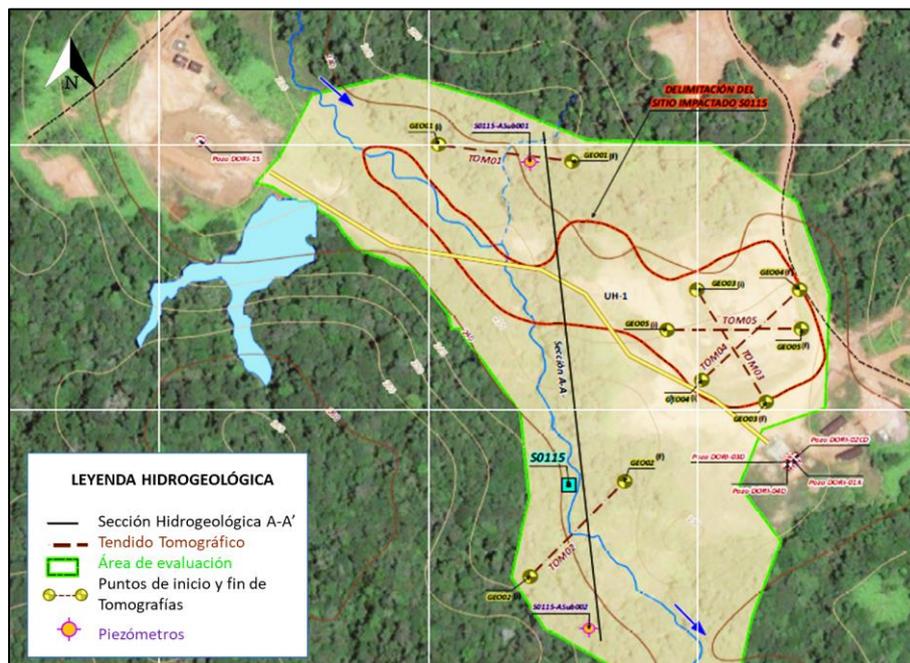
Gráfico N° 5 **Ubicación de evaluaciones en campo y** **sección hidrogeológica del Sitio S0115 (Sitio 11)**

- Se presentó el ítem 2.2.2 -"Hidrogeología"- del PR del Sitio S0115 modificado, en el cual se indicó que se descarta la presencia de niveles freáticos en los primeros 30 metros de profundidad del Sitio S0115, conforme se advierte de las evaluaciones realizadas en campo, tales como: las cinco (5) secciones tomográficas y los dos (2) piezómetros instalados, cuyas ubicaciones se muestran en la siguiente imagen:

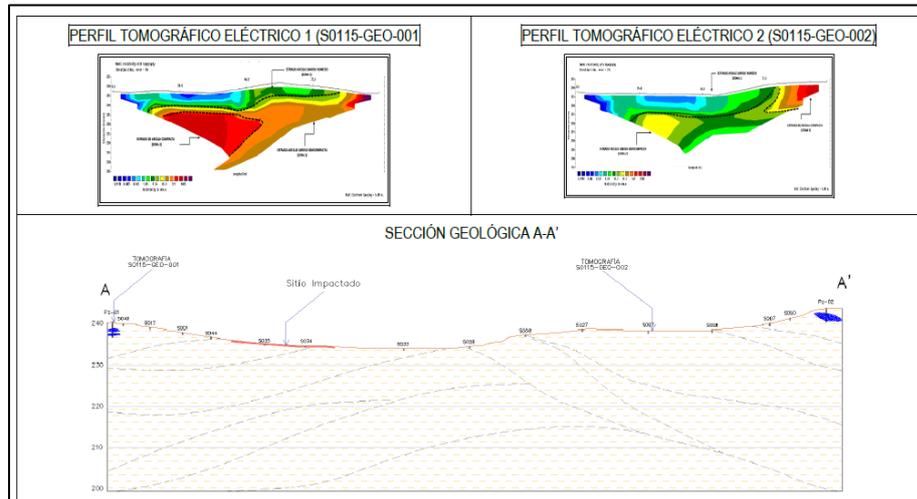
Gráfico N° 6 **Sección Hidrogeológica A-A' del Sitio S0115 (Sitio 11)**

A partir de los resultados de las evaluaciones en campo se realizó una (1) sección hidrogeológica conceptual A-A', en la cual se representaron las condiciones hidrogeológicas del Sitio S0115

(ausencia de nivel freático, presencia de lentejones de agua confinados, conexión hidráulica nula entre lentejones, ausencia de dirección de flujo subterráneo superficial o somero, litología, entre otros), conforme se evidencia en la siguiente figura:

De acuerdo a lo señalado, se desprende que en el Sitio S0115 no se evidencia presencia de acuíferos en los primeros 30 metros de profundidad, y considerando que las acciones de remediación se realizarán hasta los 6 metros de profundidad, no corresponde la presentación de las características hidrogeológicas de un acuífero.

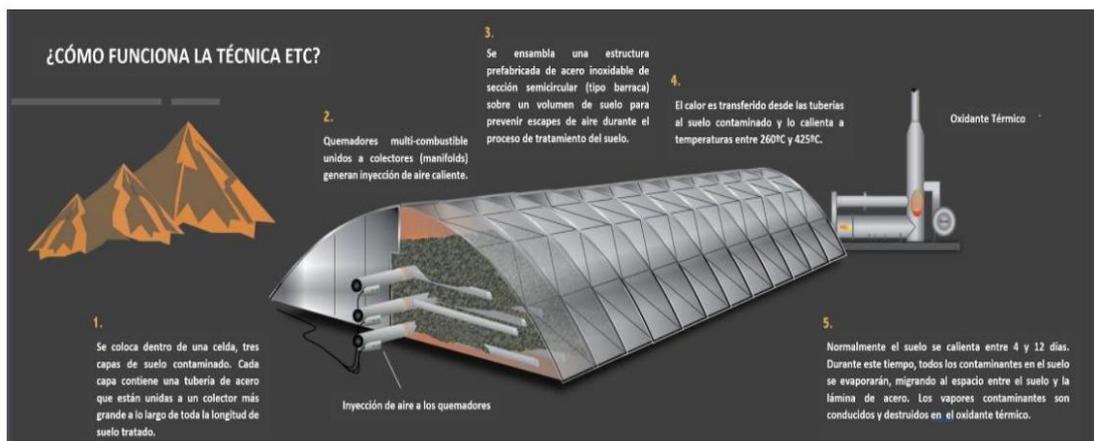
Gráfico N° 7 **Diseño de la Planta de Desorción Térmica Mejorada (ETC)**

Asimismo, en la Figura 5-Ob-38c - "Proceso de tratamiento de suelo por desorción térmica (ETC)" (Folio 228, del Escrito N° 3094442) se señaló las etapas del proceso:

La duración del proceso será siete (7) días por celda, dicho plazo se repetirá hasta cumplir con el tratamiento de la totalidad del sitio contaminado.
