**LEVANTAMIENTO DE OBSERVACIONES**

AUTO DIRECTORAL 060-2020-MINEM-DGAAH

# **PLAN DE REHABILITACIÓN DEL SITIO IMPACTADO S0114 (Sitio 14)**

**Servicio de Consultoría para elaborar los Planes de Rehabilitación  
de 13 sitios impactados por las actividades de hidrocarburos en la  
cuenca del río Corrientes**

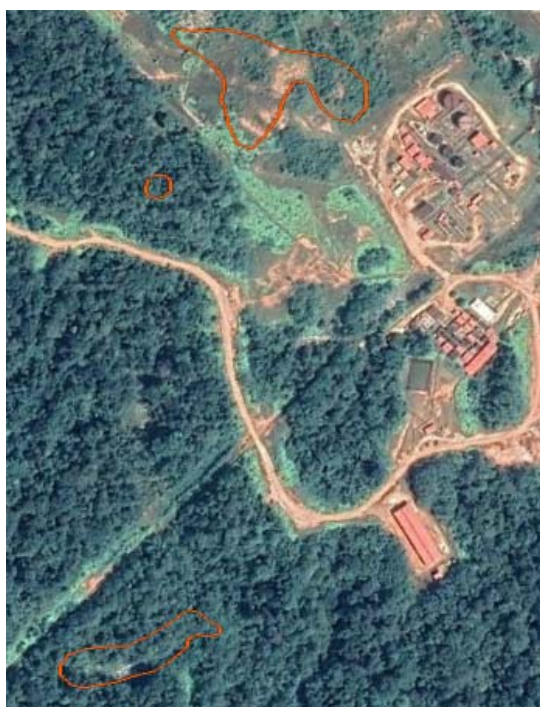
**Figura 5-Ob-2      Ubicación espacial de poligonales**

En atención a la observación, se aclara que no se ha considera cambios significativos a nivel de paisaje en el Sitio impactado S0114 (sitio 14), Esto debido que los polígonos que conforman este sitio impactado se encuentran dentro (polígono norte) o contiguo (polígono sur) al campamento Dorissa o a la servidumbre de un oleoducto operativo, respectivamente, (ver siguiente figura, donde la poligonal con línea roja identifica el potencial sitio impactado), por lo que el sitio impactado S0114 se halla en una zona que ha sido alterada por actividades industriales.
