LEVANTAMIENTO DE OBSERVACIONES

# PLAN DE REHABILITACIÓN DEL SITIO IMPACTADO S0114 (Sitio 14)

Servicio de Consultoría para elaborar los Planes de Rehabilitación de 13 sitios impactados por las actividades de hidrocarburos en la cuenca del río Corrientes

**LEVANTAMIENTO DE OBSERVACIONES**  
**(TOMO E - DIGESA)**  
AUTO DIRECTORAL N° 060-2020-MINEM-DGAAH

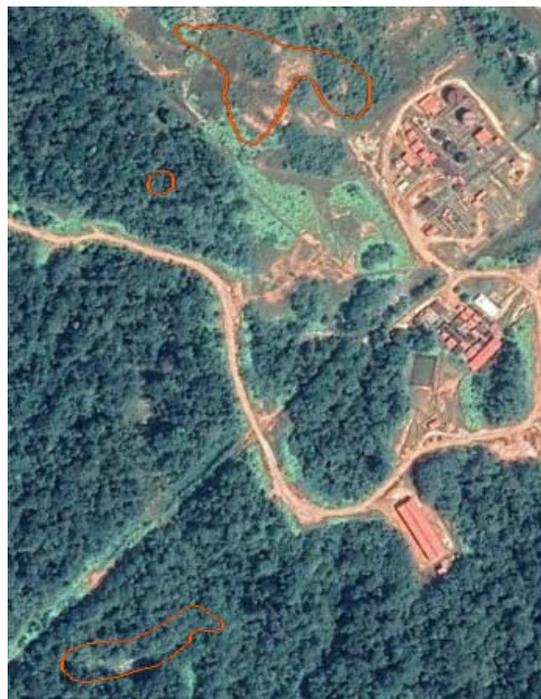
**Figura 5-Ob-2** Ubicación espacial de poligonales

En atención a la observación, se aclara que no se ha considera cambios significativos a nivel de paisaje en el Sitio impactado S0114 (sitio 14), Esto debido que los polígonos que conforman este sitio impactado se encuentran dentro (polígono norte) o contiguo (polígono sur) al campamento Dorissa o a la servidumbre de un oleoducto operativo, respectivamente, (ver siguiente figura, donde la poligonal con línea roja identifica el potencial sitio impactado), por lo que el sitio impactado S0114 se halla en una zona que ha sido alterada por actividades industriales.
