Asunto : Remisión del levantamiento de observaciones al Plan de Rehabilitación del Sitio Impactado S0114 (Sitio 14) en el marco del Reglamento de la Ley N° 30321

INFORME N° 00012-2021-MINAM/VMGA/DGCA

ASUNTO : **Opinión Técnica final referente al Plan de Rehabilitación del Sitio SO114 (Sitio 14)- Levantamiento de Observaciones**

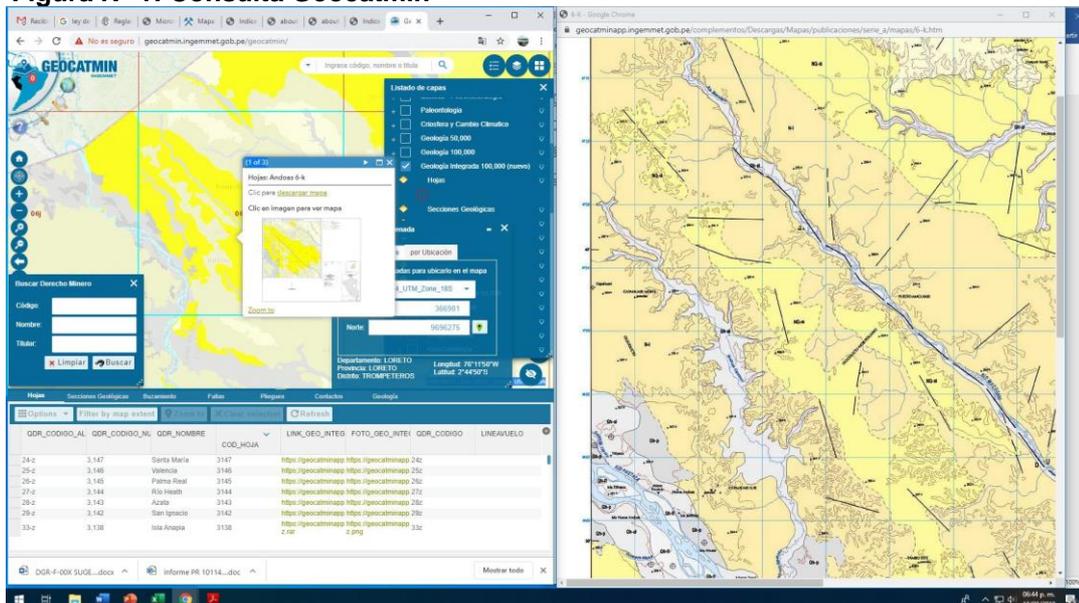
Figura N° 1: Consulta Geocatmin

La información geológica, consignada en el mapa de ubicación, de coordenada geográficas UTM WGS 84 366 901 m E y 9 696 275 m N, Zona 18 Sur, ha sido consultada en el portal del geocatmin, la cual no corresponde a la carta 5k (Ver figura adjunta).

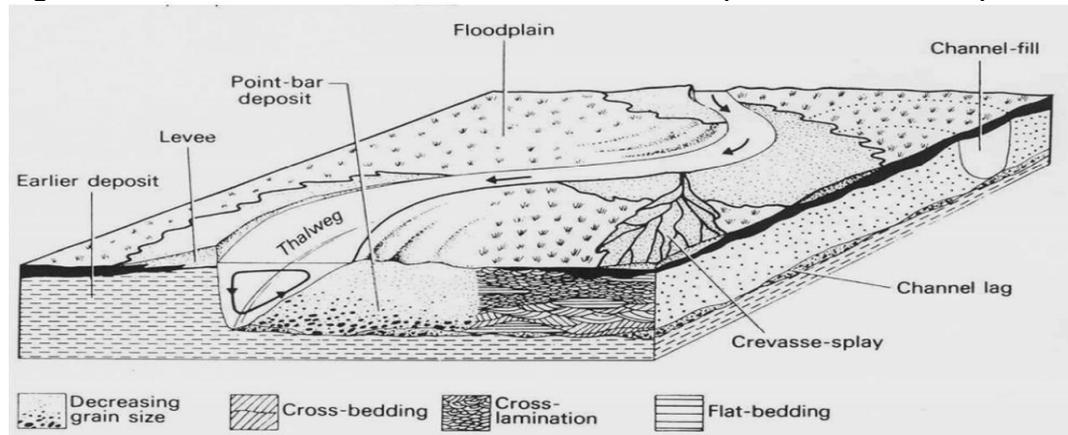
Figura 2-Ob-5b Modelo de ambientes de sedimentación (ríos meandriiformes)

En Figura 2-Ob-5b, se aprecia los ambientes de deposición de los ríos meandriiformes típicos en la selva.

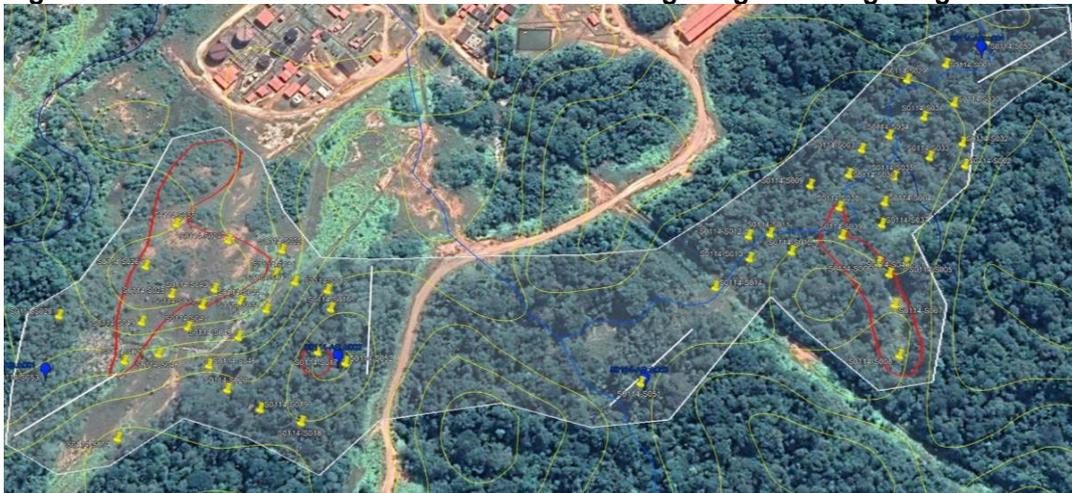
Figura 2-Ob-5c Delimitación del área de evaluación geológica-hidrogeológica

Para la caracterización geológica se delimitó un área de evaluación, esta área envuelve a todas las evidencias reconocidas en campo (toma de muestras de suelo y tomografía). En la Figura 2-Ob-5c se observa el sitio impactado delimitado con una línea de color rojo, la red hídrica con líneas de color azul, las líneas rectas de color blanco representan el tendido tomográfico realizado en campo, las chinchetas de color amarillo representan a los barrenos y perforaciones a percusión, y las chinchetas de color azul los piezómetros instalados.

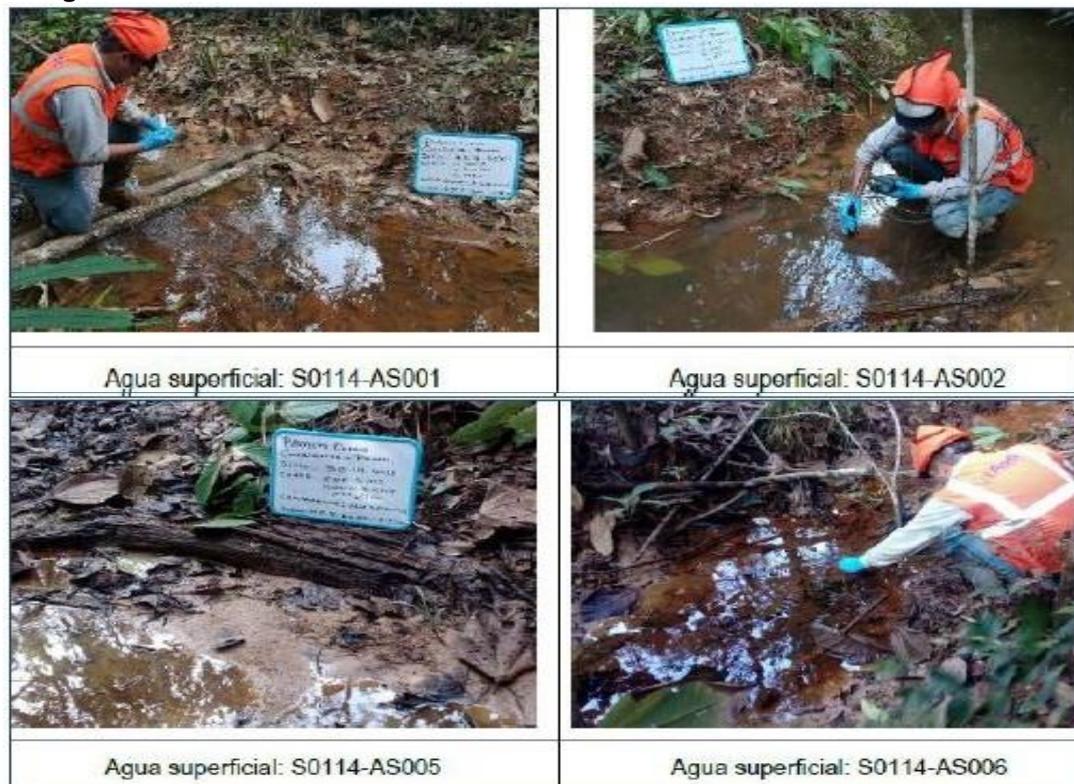
Fotografía 2-Ob-5 Cauces identificados sobre el área de evaluación

Como se puede apreciar en el anexo 6.2 / 6.2.2., mapa geológico, los pequeños cauces de agua, de hasta 1.5 m de ancho y 0.2 m de profundidad, surca de sur a norte a través del área de estudio y no generan depósitos aluviales cartografiables a la escala de trabajada.
(Ver Fotografía 2-Ob-5).

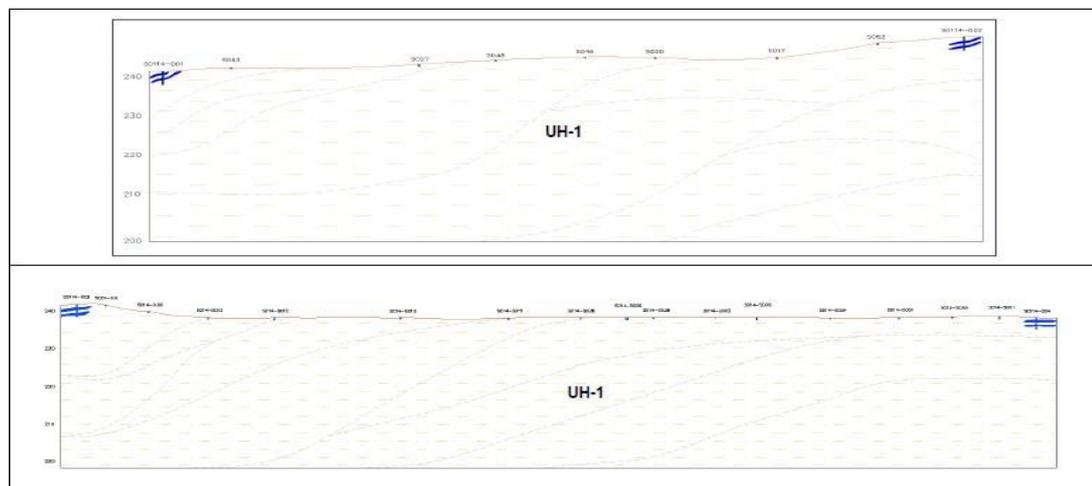
Figura 2-Ob-6c Perfil hidrogeológico del sitio S0114 (Sitio 11)

En la Figura 2-Ob-6c, se muestra la sección hidrogeológica del sitio S0114, donde los cuerpos de color azul representan a los lentejones interceptados por los piezómetros, las líneas entrecortadas de color gris muestran el tipo de sedimentación de las arcillas (sigmoideal), los piezómetros están representados de color verde (vertical).

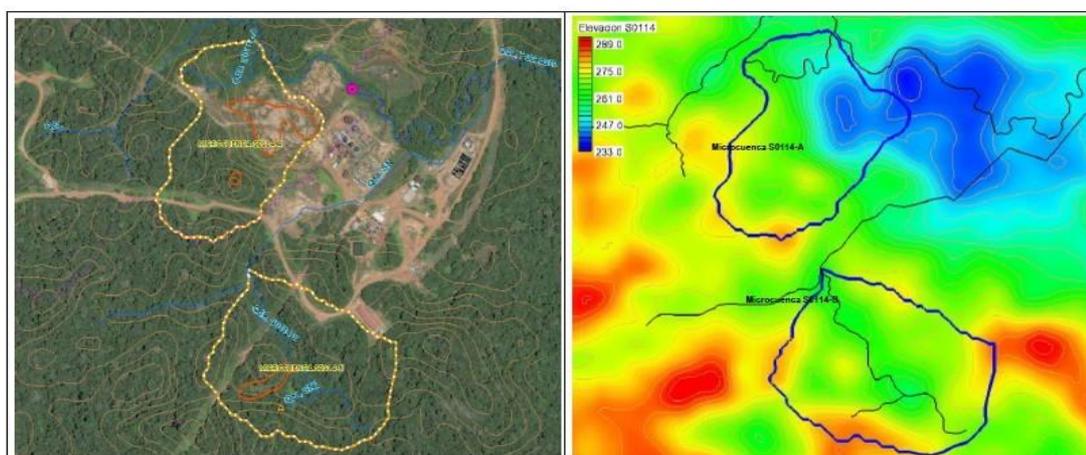
Figura 2-Ob-5c Curvas de nivel y DEM del sitio S0114

Se genera entonces la topografía con curvas de nivel con resolución cada 5 metros y se presenta como parte de los mapas del PR del sitio S0114, en el Anexo 6.2.3 Mapa geomorfológico del sitio S0114 (Sitio 14). Las curvas de nivel generadas facilitaron la evaluación de los diferentes aspectos ambientales (fisiografía, suelos, cobertura vegetal, entre otros), los cuales se presentan en sus respectivos ítems dentro del Plan de Rehabilitación del Sitio S0114 (Sitio 14). En la Figura 2-Ob-5c, se presenta a nivel de esquema las curvas de nivel superpuestas con la imagen de Google y el modelo digital de terreno del sitio S0114.

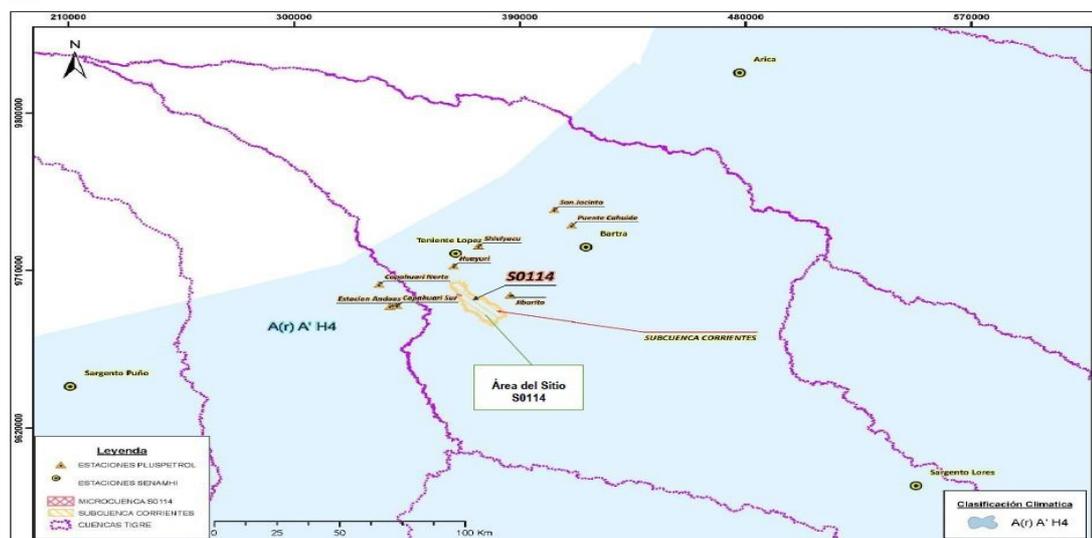
Figura 3-Ob-13 Clasificación climática del área de estudio

En la Figura 3-Ob-13, se presenta la ubicación de la clasificación climática del sitio S0114 con la ubicación de las estaciones del SENAMHI y las estaciones de monitoreo de Pluspetrol.

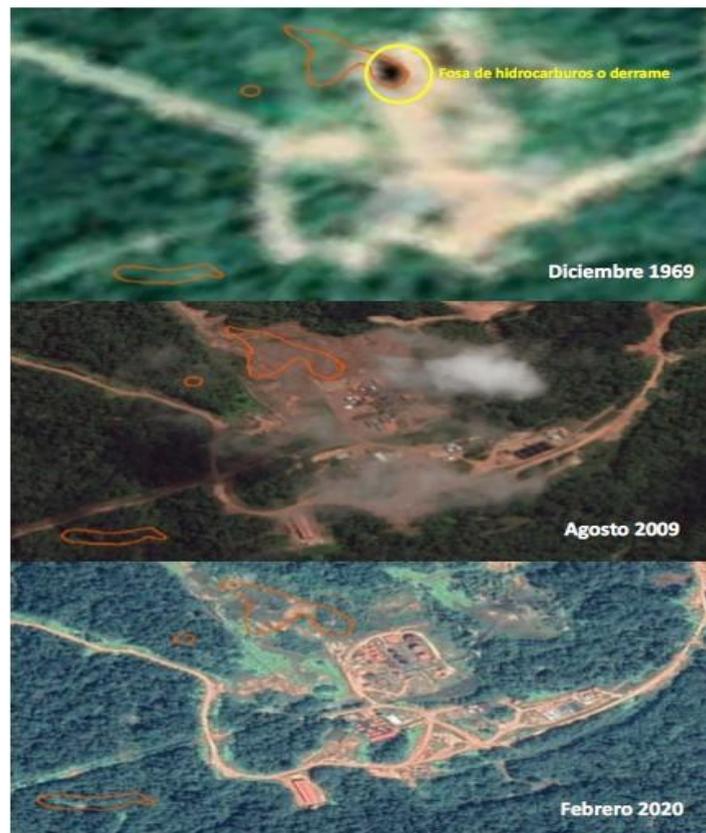
Figura 3-4 Representación multitemporal de imágenes para el sitio impactado S0114 (Sitio 14)

de fracciones de hidrocarburos F2 y F3 superan el ECA suelo, así como naftaleno, pudiendo deberse esto a derrames ocurridos por roturas en el oleoducto. Igualmente sucede en el Sector sur del sitio S0114 (Sitio 14), en tres (3) sondeos (puntos S008, S007 y S039) se ubican linealmente aguas abajo del oleoducto, contiguos a curso de quebrada (ver los anexos 6.4.1 y 6.4.2); por lo que se presume, que algún evento en el oleoducto pudiera haber ocasionado la afectación del suelo.

Se sustituirán las Figuras 3-4 y 3-5 por la siguiente imagen:

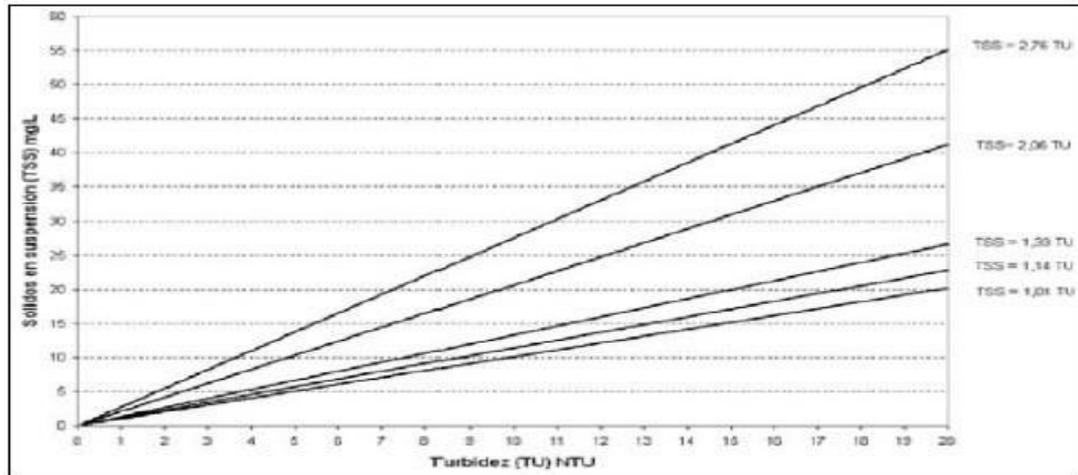
Figura 3-Ob-25 Correlación encontrada entre los sólidos en suspensión (TSS) y la turbidez (NTU)

parámetros (tal y como se muestra en la siguiente figura), relación que ha sido útil en especial en determinar o estimar procesos de colmatación de acuíferos, como, por ejemplo.

En los trabajos anteriormente mencionados se observa (Figura 3-Ob-25) que, siempre que la turbidez es baja o muy baja, el contenido en sólidos en suspensión es reducido, aunque ligeramente superior al valor que toma la turbidez, pero sin diferir mucho de ésta. Sin embargo, cuando el valor de la turbidez es alto o muy alto, la discrepancia entre uno y otro factor es muy elevada.

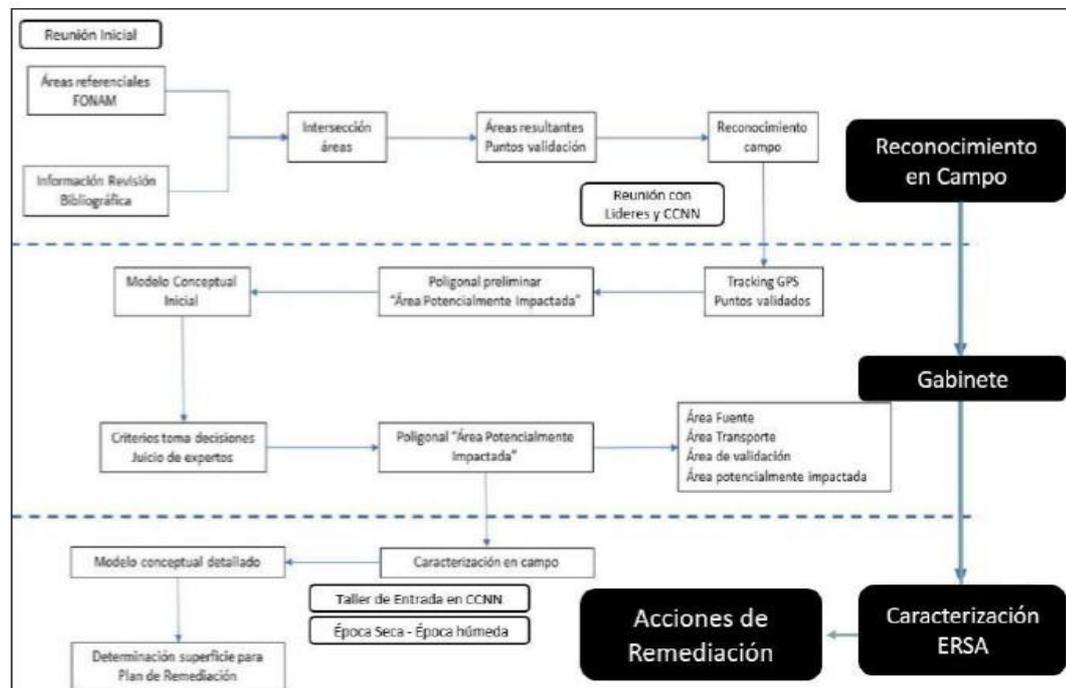
Figura 3-Ob-40 Procedimiento de trabajo para la determinación de volumen y superficie a remediar

Por todo lo anterior es que se indica en el PR que "...que la superficie y volumen de suelo contaminado no necesariamente implica la cantidad de suelo a remediar."

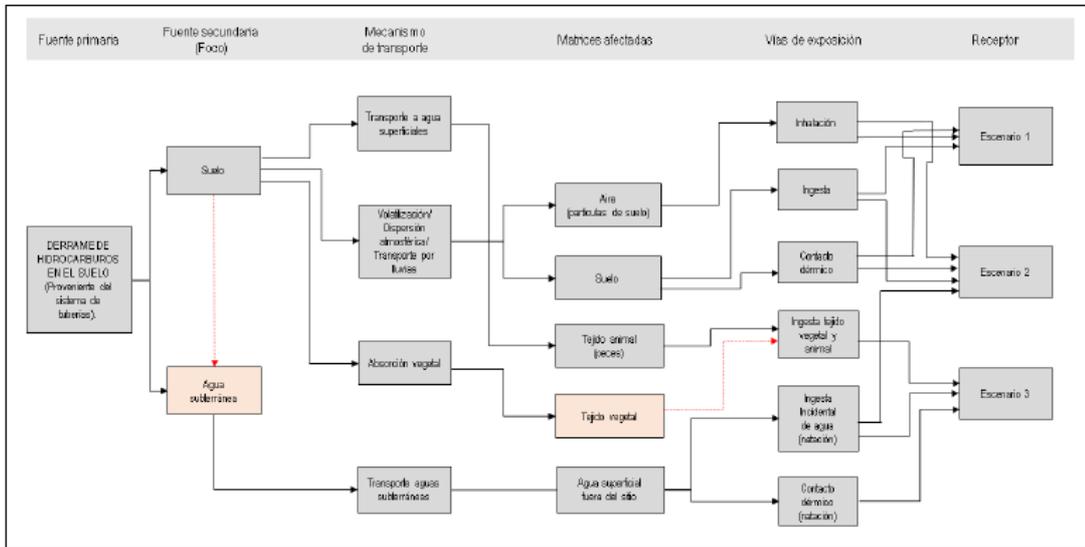
MODELO CONCEPTUAL DETALLADO PARA ESCENARIO HUMANO – S0114

La Consultora presenta los modelos conceptuales finales para el escenario ecológico y humano, donde se ha incorporado las observaciones.

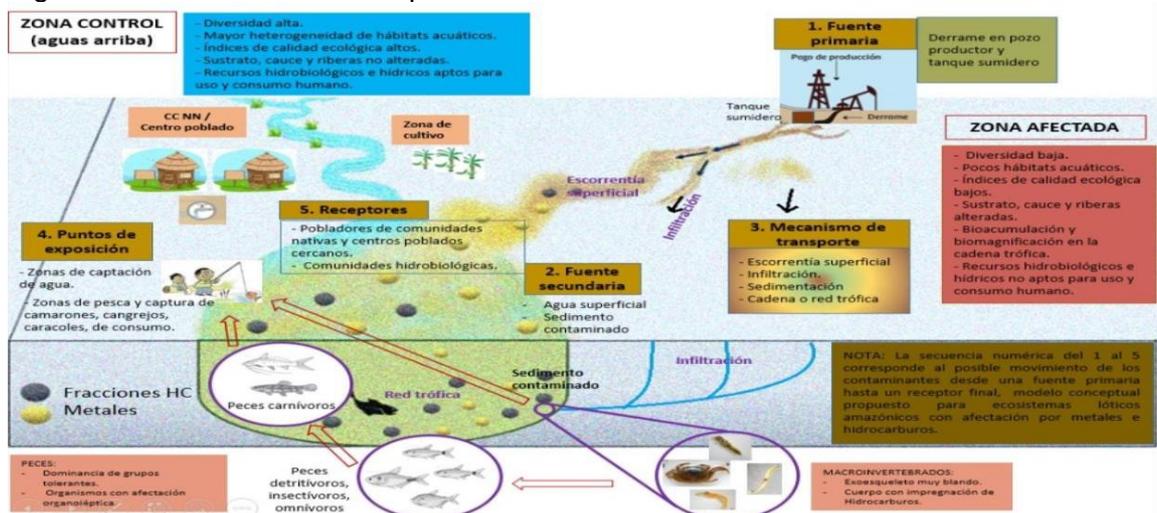
Figura 4-Ob-53: Modelo conceptual de ecosistemas loticos amazónicos

Las especies recolectadas fueron identificadas como especies de consumo humano, además la evaluación de riesgos se debe centrar en las especies de consumo, de manera ilustrativa, se muestra un escenario en la c al podría darse el mecanismo de transporte de estas especies por medio de la cadena trófica (consumo de especies entre sí) hasta llegar al receptor humano, ver siguiente Figura 4-Ob-53

La Consultora presenta en la Figura 4-Ob-53, el esquema solicitado para establecer la relación existente de las especies no consumibles y las consumibles por la población en la cadena trófica local.
