**Asunto:** Información complementaria para el Levantamiento de Observaciones subsistentes de los Planes de Rehabilitación de los sitios impactados SO114 y SO119 – Cuenca Corrientes

**LEVANTAMIENTO DE OBSERVACIONES**  
**(TOMO F SERFOR)**  
**INFORMACIÓN COMPLEMENTARIA**

**PLAN DE REHABILITACIÓN  
DEL SITIO IMPACTADO  
S0114 (Sitio 14)**

**Planes de Rehabilitación de Trece (13) sitios impactados por  
Actividades de Hidrocarburos de la Cuenca del Río Corrientes**

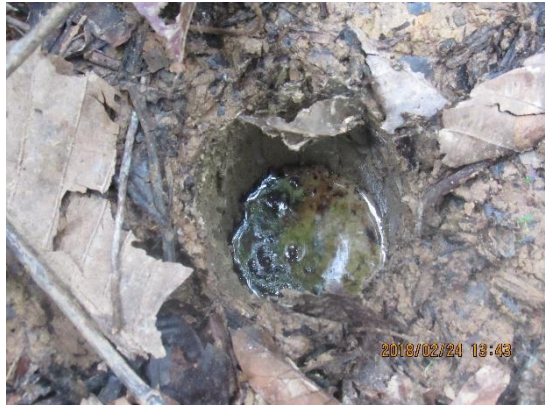
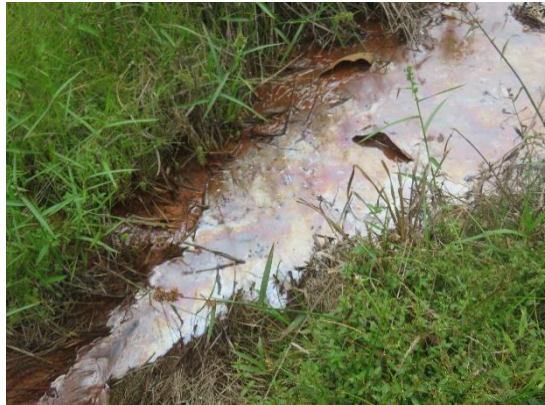
**Fotografía 1 Registro fotográfico de evidencias de contaminación para el sitio impactado S0114 (Sitio 14)**

| Hallazgo de hidrocarburo a 20 cm | Signos de afectación (iridiscencia) |
