Asunto: Información complementaria para el Levantamiento de Observaciones subsistentes de los Planes de Rehabilitación de los sitios impactados SO114 y SO116 – Cuenca Corrientes

LEVANTAMIENTO DE OBSERVACIONES
(TOMO B MINAM)
INFORMACIÓN COMPLEMENTARIA

**PLAN DE REHABILITACIÓN
DEL SITIO IMPACTADO
S0114 (Sitio 14)**

**Servicio de Consultoría para elaborar los Planes de Rehabilitación
de 13 sitios impactados por las actividades de hidrocarburos en la
cuenca del río Corrientes**

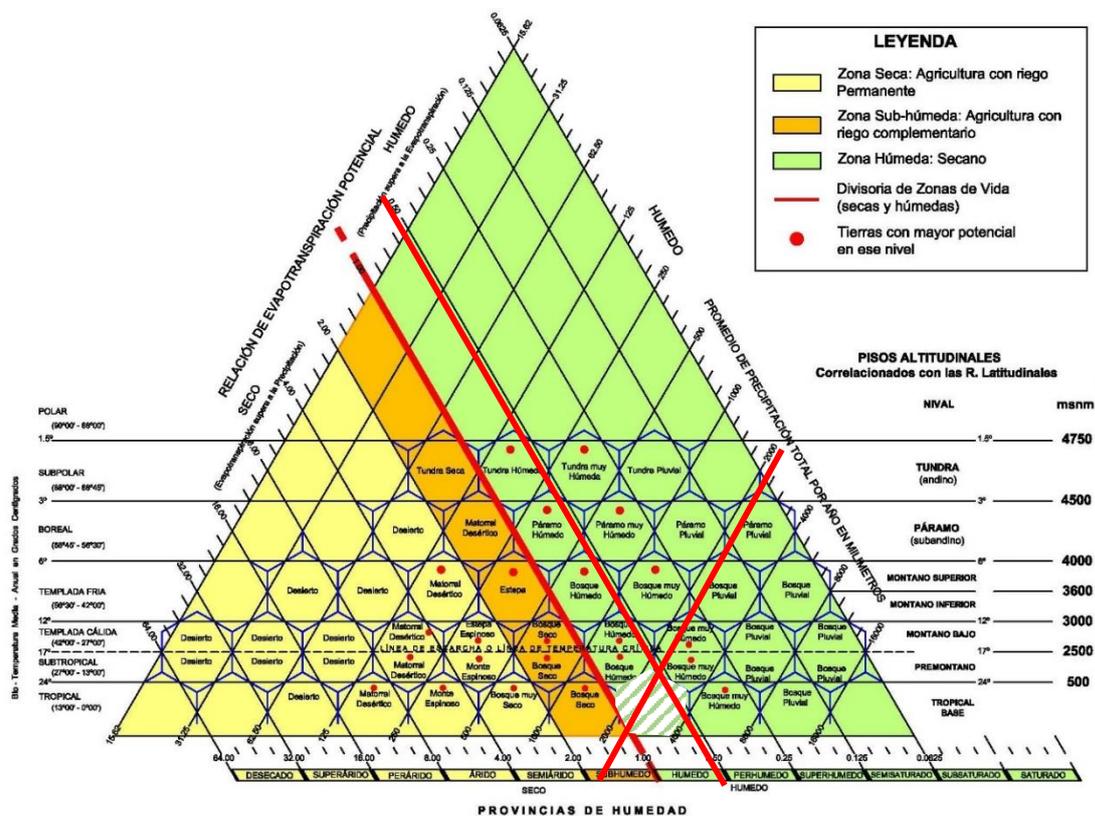
Figura 1-Ob-13 Diagrama bioclimatico de zonas de vida del sistema Holdridge

En la Figura 1-Ob-13, se presenta el diagrama bioclimático de zonas de vida para el sitio S0114, que demuestra la interacción de los factores climáticos como la temperatura (24.7 °C), precipitación (2 582.5 mm), humedad ambiental de 80.6% y la evapotranspiración potencial (1 333.8 mm), se ha realizado la interpolación correspondiente en la figura y da como resultado Bosque muy húmedo Premontano Tropical (transicional a bosque) (bmh-PT), el cual nos indica que se encuentra en una transición de bosque pluvial - Premontano Tropical a bosque húmedo - Tropical. En la Figura 2-Ob-13, se presenta la ubicación de la zona de vida del sitio S0114, contrastado con el mapa de Holdridge, se ha tomado como referencia fuente, la información la ONERN.

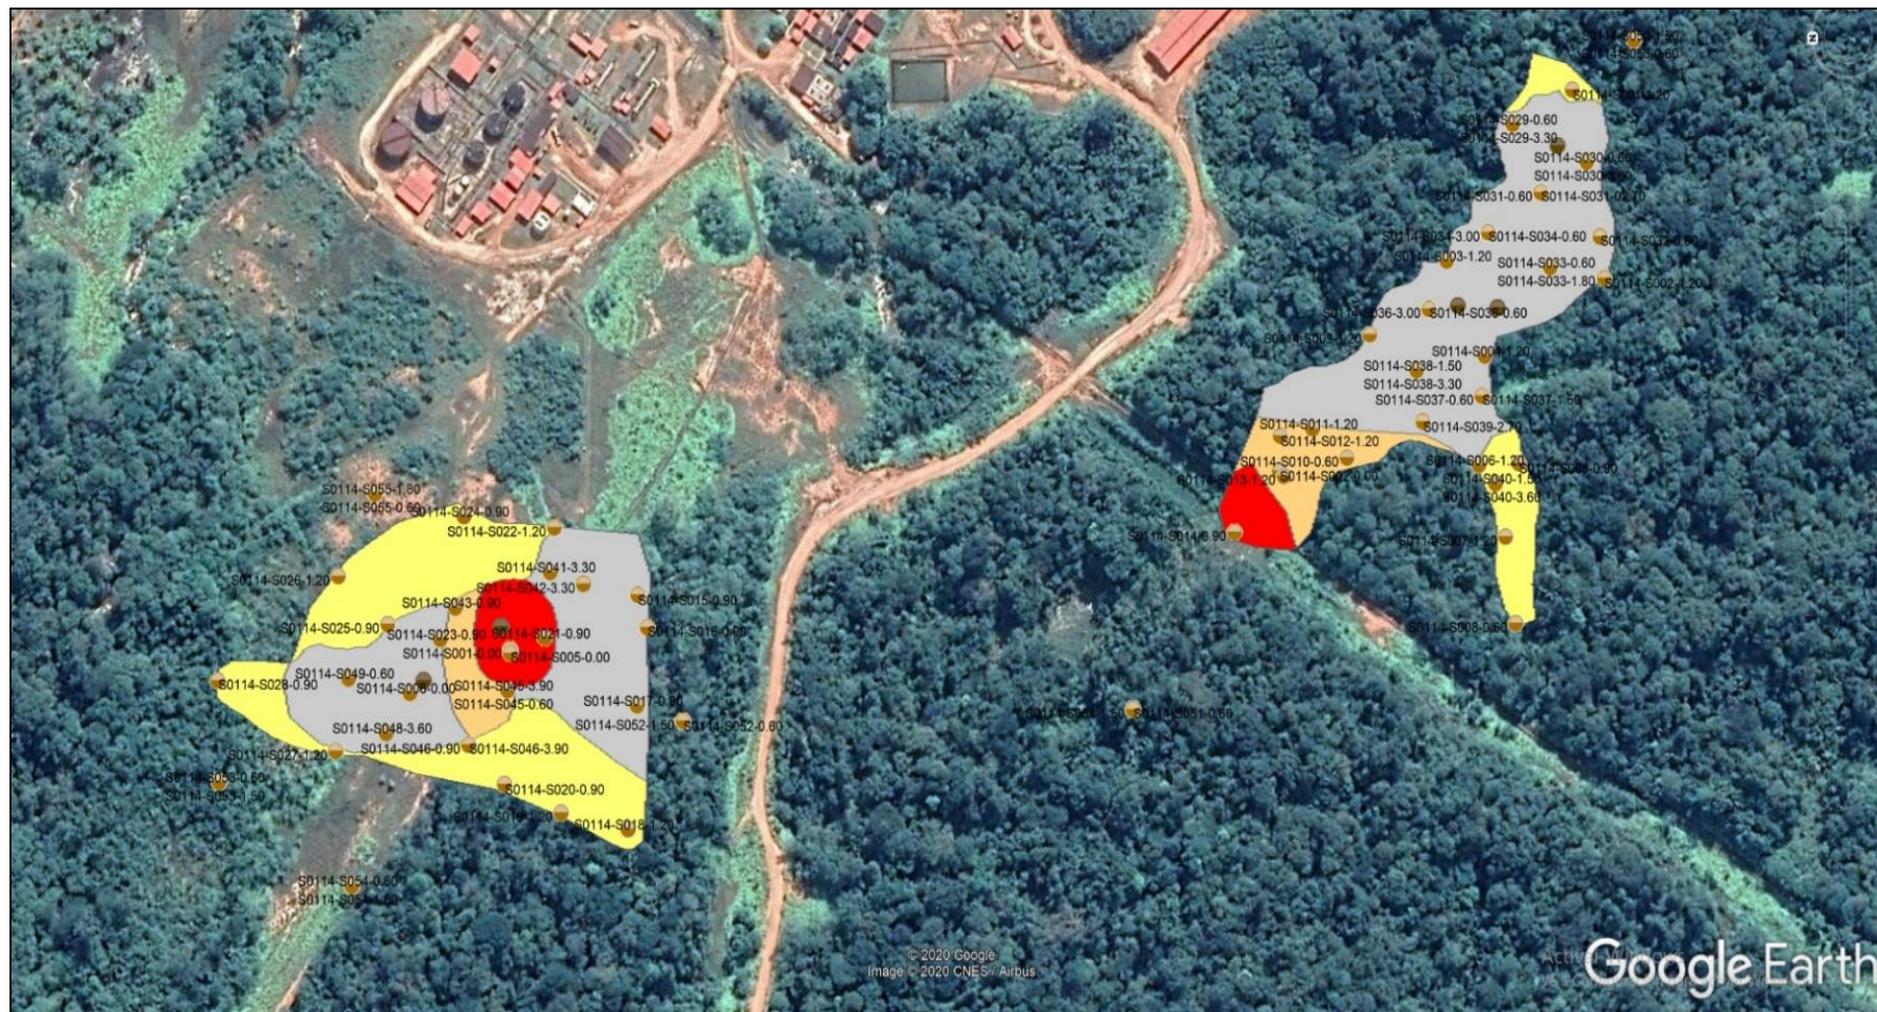
Figura 3-Ob-23 Puntos de muestreo de suelos época húmeda y seca

Todo lo anterior fue declarado en el Plan de Muestreo previa salida a campo, tanto para época húmeda como para época seca, el cual fue validado técnicamente por FONAM (ahora PROFONAMPE), la empresa de Supervisión y socializado con los entes opinantes a través del Grupo Técnico Ambiental (GTA).

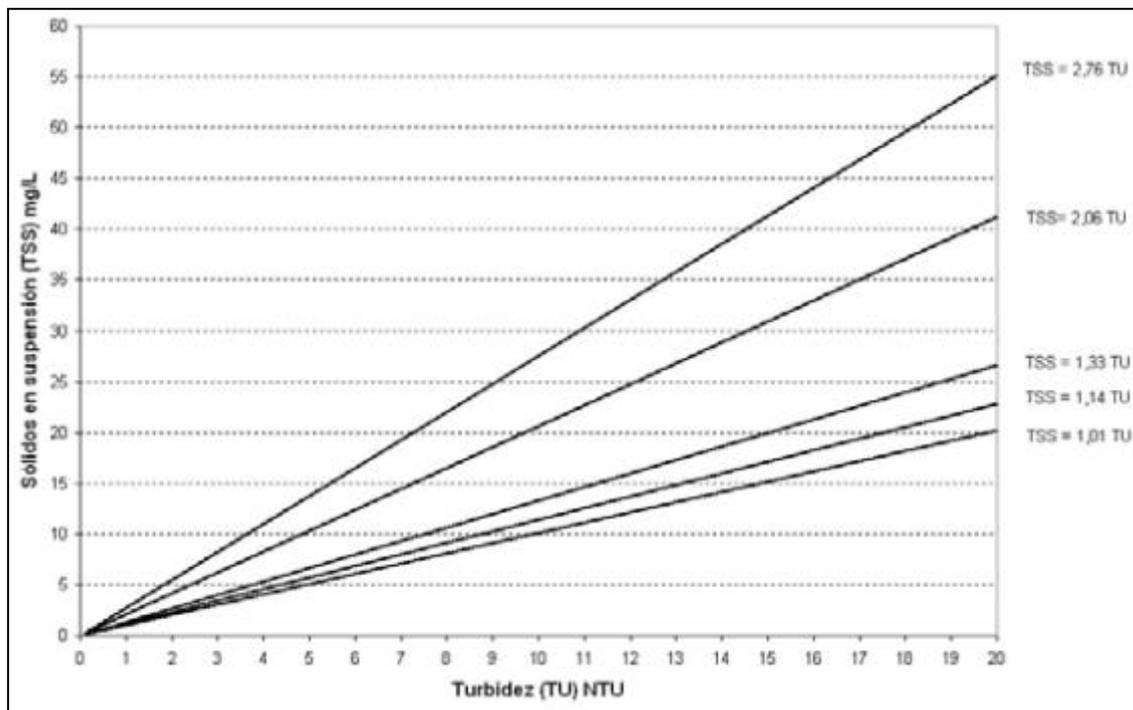
Figura 3-Ob-25 Correlación encontrada entre los sólidos en suspensión (TSS) y la turbidez (NTU)

El dato de SST se puede inferir a partir de la turbidez medida en campo teniendo en cuenta que, aunque los sólidos en suspensión causan turbidez, medir la turbidez difiere de medir los sólidos en suspensión; no obstante, múltiples y numerosos estudios (algunos datan de los años 70)⁴ refieren la existencia de una relación lineal entre estos dos parámetros (tal y como se muestra en la siguiente figura), relación que ha sido útil en especial en determinar o estimar procesos de colmatación de acuíferos, por ejemplo.

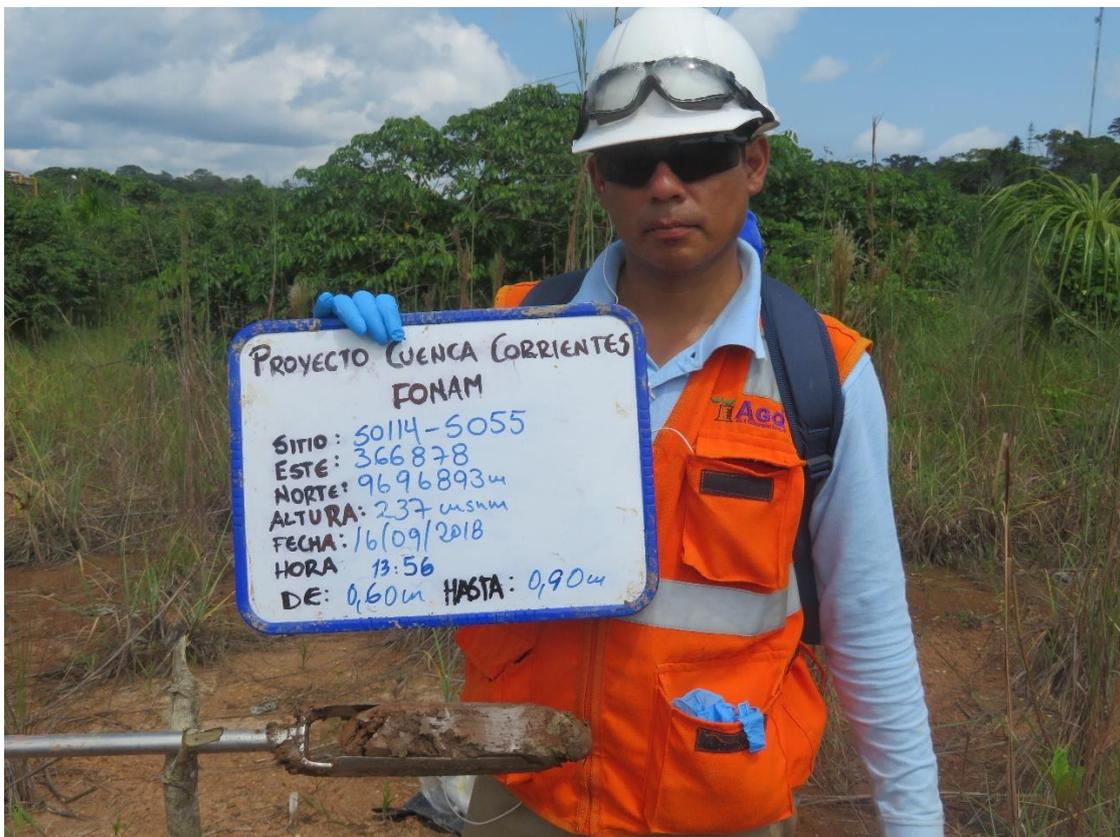
Fotografía 3-Ob-30a Vista del sondeo S0114-S055-0.60

En las fotografías 3-Ob-30a, 3-Ob-30b y 3-Ob-30c se puede apreciar los cambios texturales presentes en el sitio impactado. Esta variación obedece principalmente a que, de acuerdo con los reportes de campo, durante el muestreo se evidencio que la zona corresponde a un área donde se realizaron actividades de remoción de tierras y revegetación

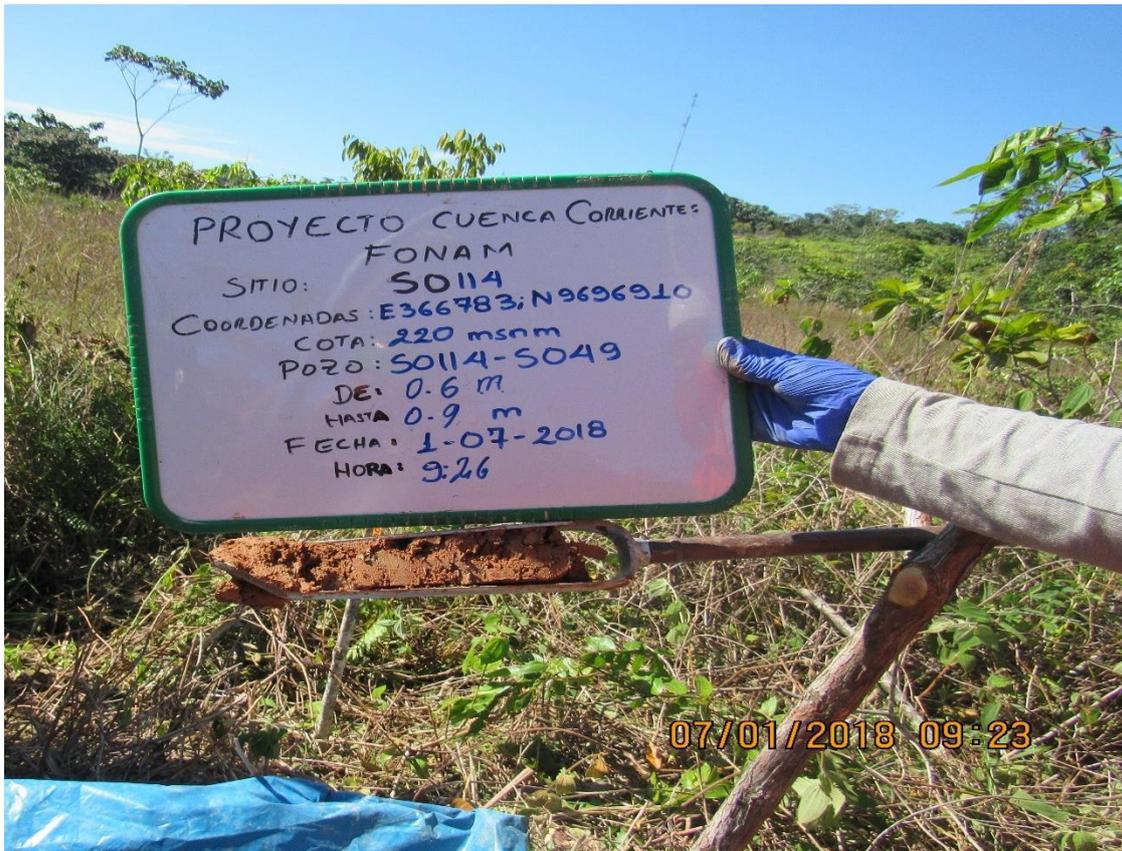
Fotografía 3-Ob-30c

Vista del sondeo S0114-S049-0.60

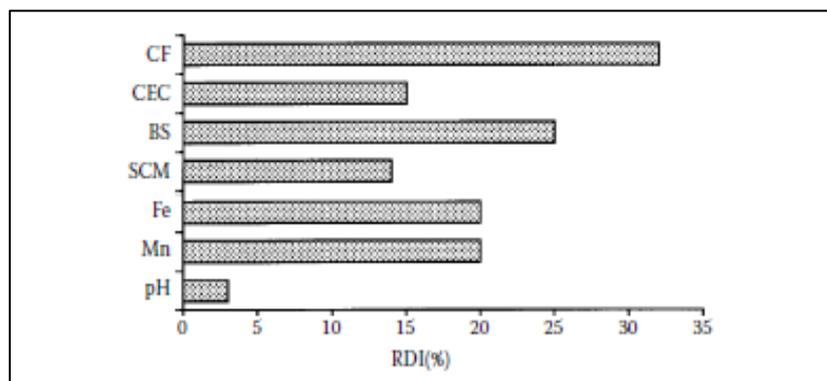
Figura 3-Ob-34a Índice de explicación relativa de la presencia del cobre en suelos minerales con sus propiedades

Parámetros del suelo: CF: fracción de arcilla (<0.02 mm); CEC: capacidad de intercambio catiónico; BS: saturación de bases, SOM: materia orgánica del suelo, Fe and Mn: contenido total de hierro y manganeso, pH: potencial de hidrogeno.

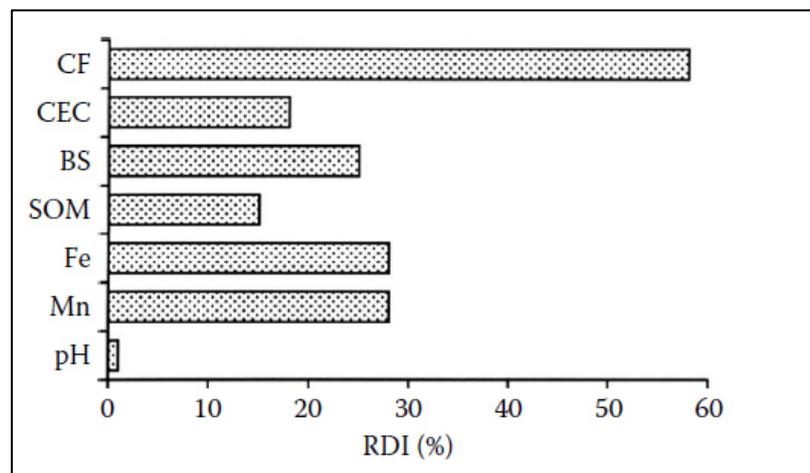
Figura 3-Ob-34b Índice de explicación relativa de la presencia del cobre en suelos minerales con sus propiedades

De acuerdo con el índice de explicación relativo (RDI) de la relación estadísticamente significativa entre Zinc y los parámetros del suelo en suelo minerales con un nivel de confianza del 99% (N 5780, citado en Alina Kabata-Pendias, 2011) se detalla que los parámetros del suelo de mayor importancia que explican la concentración de zinc en esta matriz son: la fracción de arcilla (CF), el contenido total de hierro y manganeso (Fe y Mn) y saturación de bases (BS) (ver Figura XAS).

Parámetros del suelo: CF: fracción de arcilla (<0.02 mm); CEC: capacidad de intercambio catiónico; BS: saturación de bases, SOM: materia orgánica del suelo, Fe and Mn: contenido total de hierro y manganeso, pH: potencial de hidrogeno.

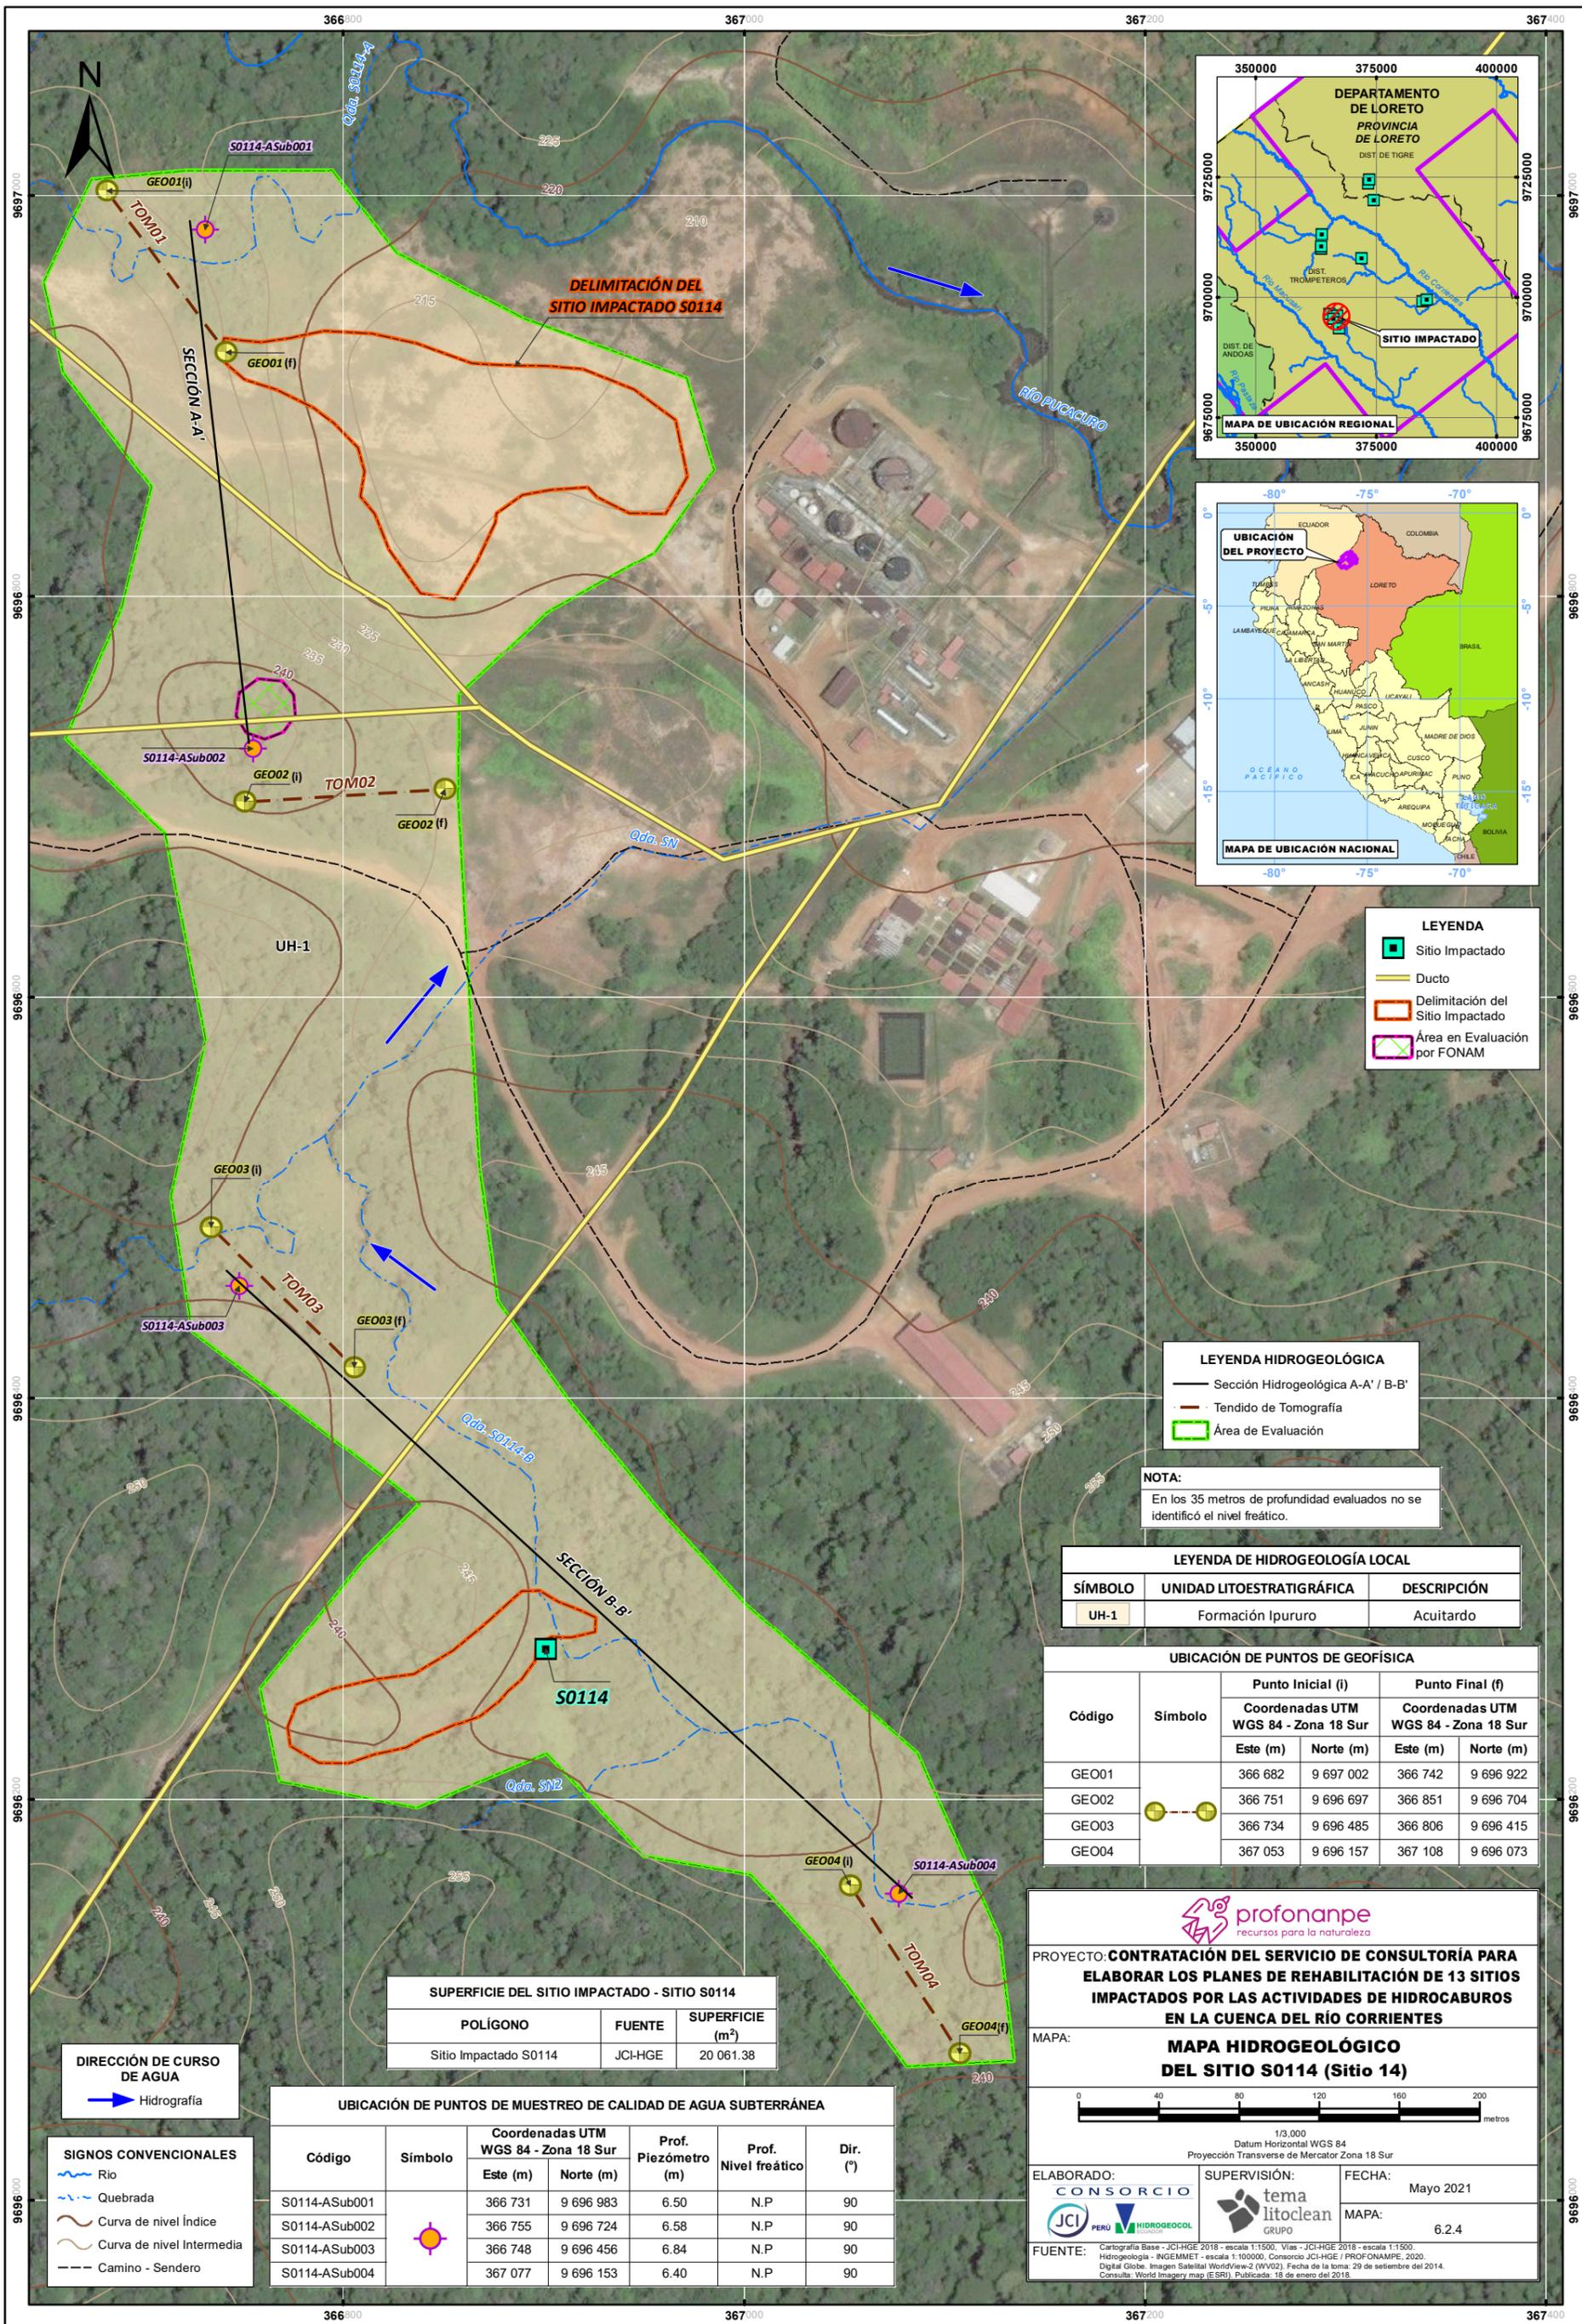
ELABORADO: JCI PERÚ	SUPERVISIÓN: tema litoclean GRUPO	FECHA: Mayo 2021
FUENTE: Cartografía Base - JCI-HGE 2018 - escala 1:1500, Vías - JCI-HGE 2018 - escala 1:1500, Hidrología - INGENMET - escala 1:100000, Consorcio JCI-HGE / PROFONAMPE, 2020. Digital Globe: Imagen Satelital WorldView-2 (WV02). Fecha de la toma: 29 de setiembre del 2014. Consulta: World Imagery map (ESRI). Publicación: 18 de enero del 2018.		MAPA: 6.2.4

Se modifica los cuadros presentados del Mapa 6.2.4 (Mapa Hidrogeológico), ver Anexo 6.2.4

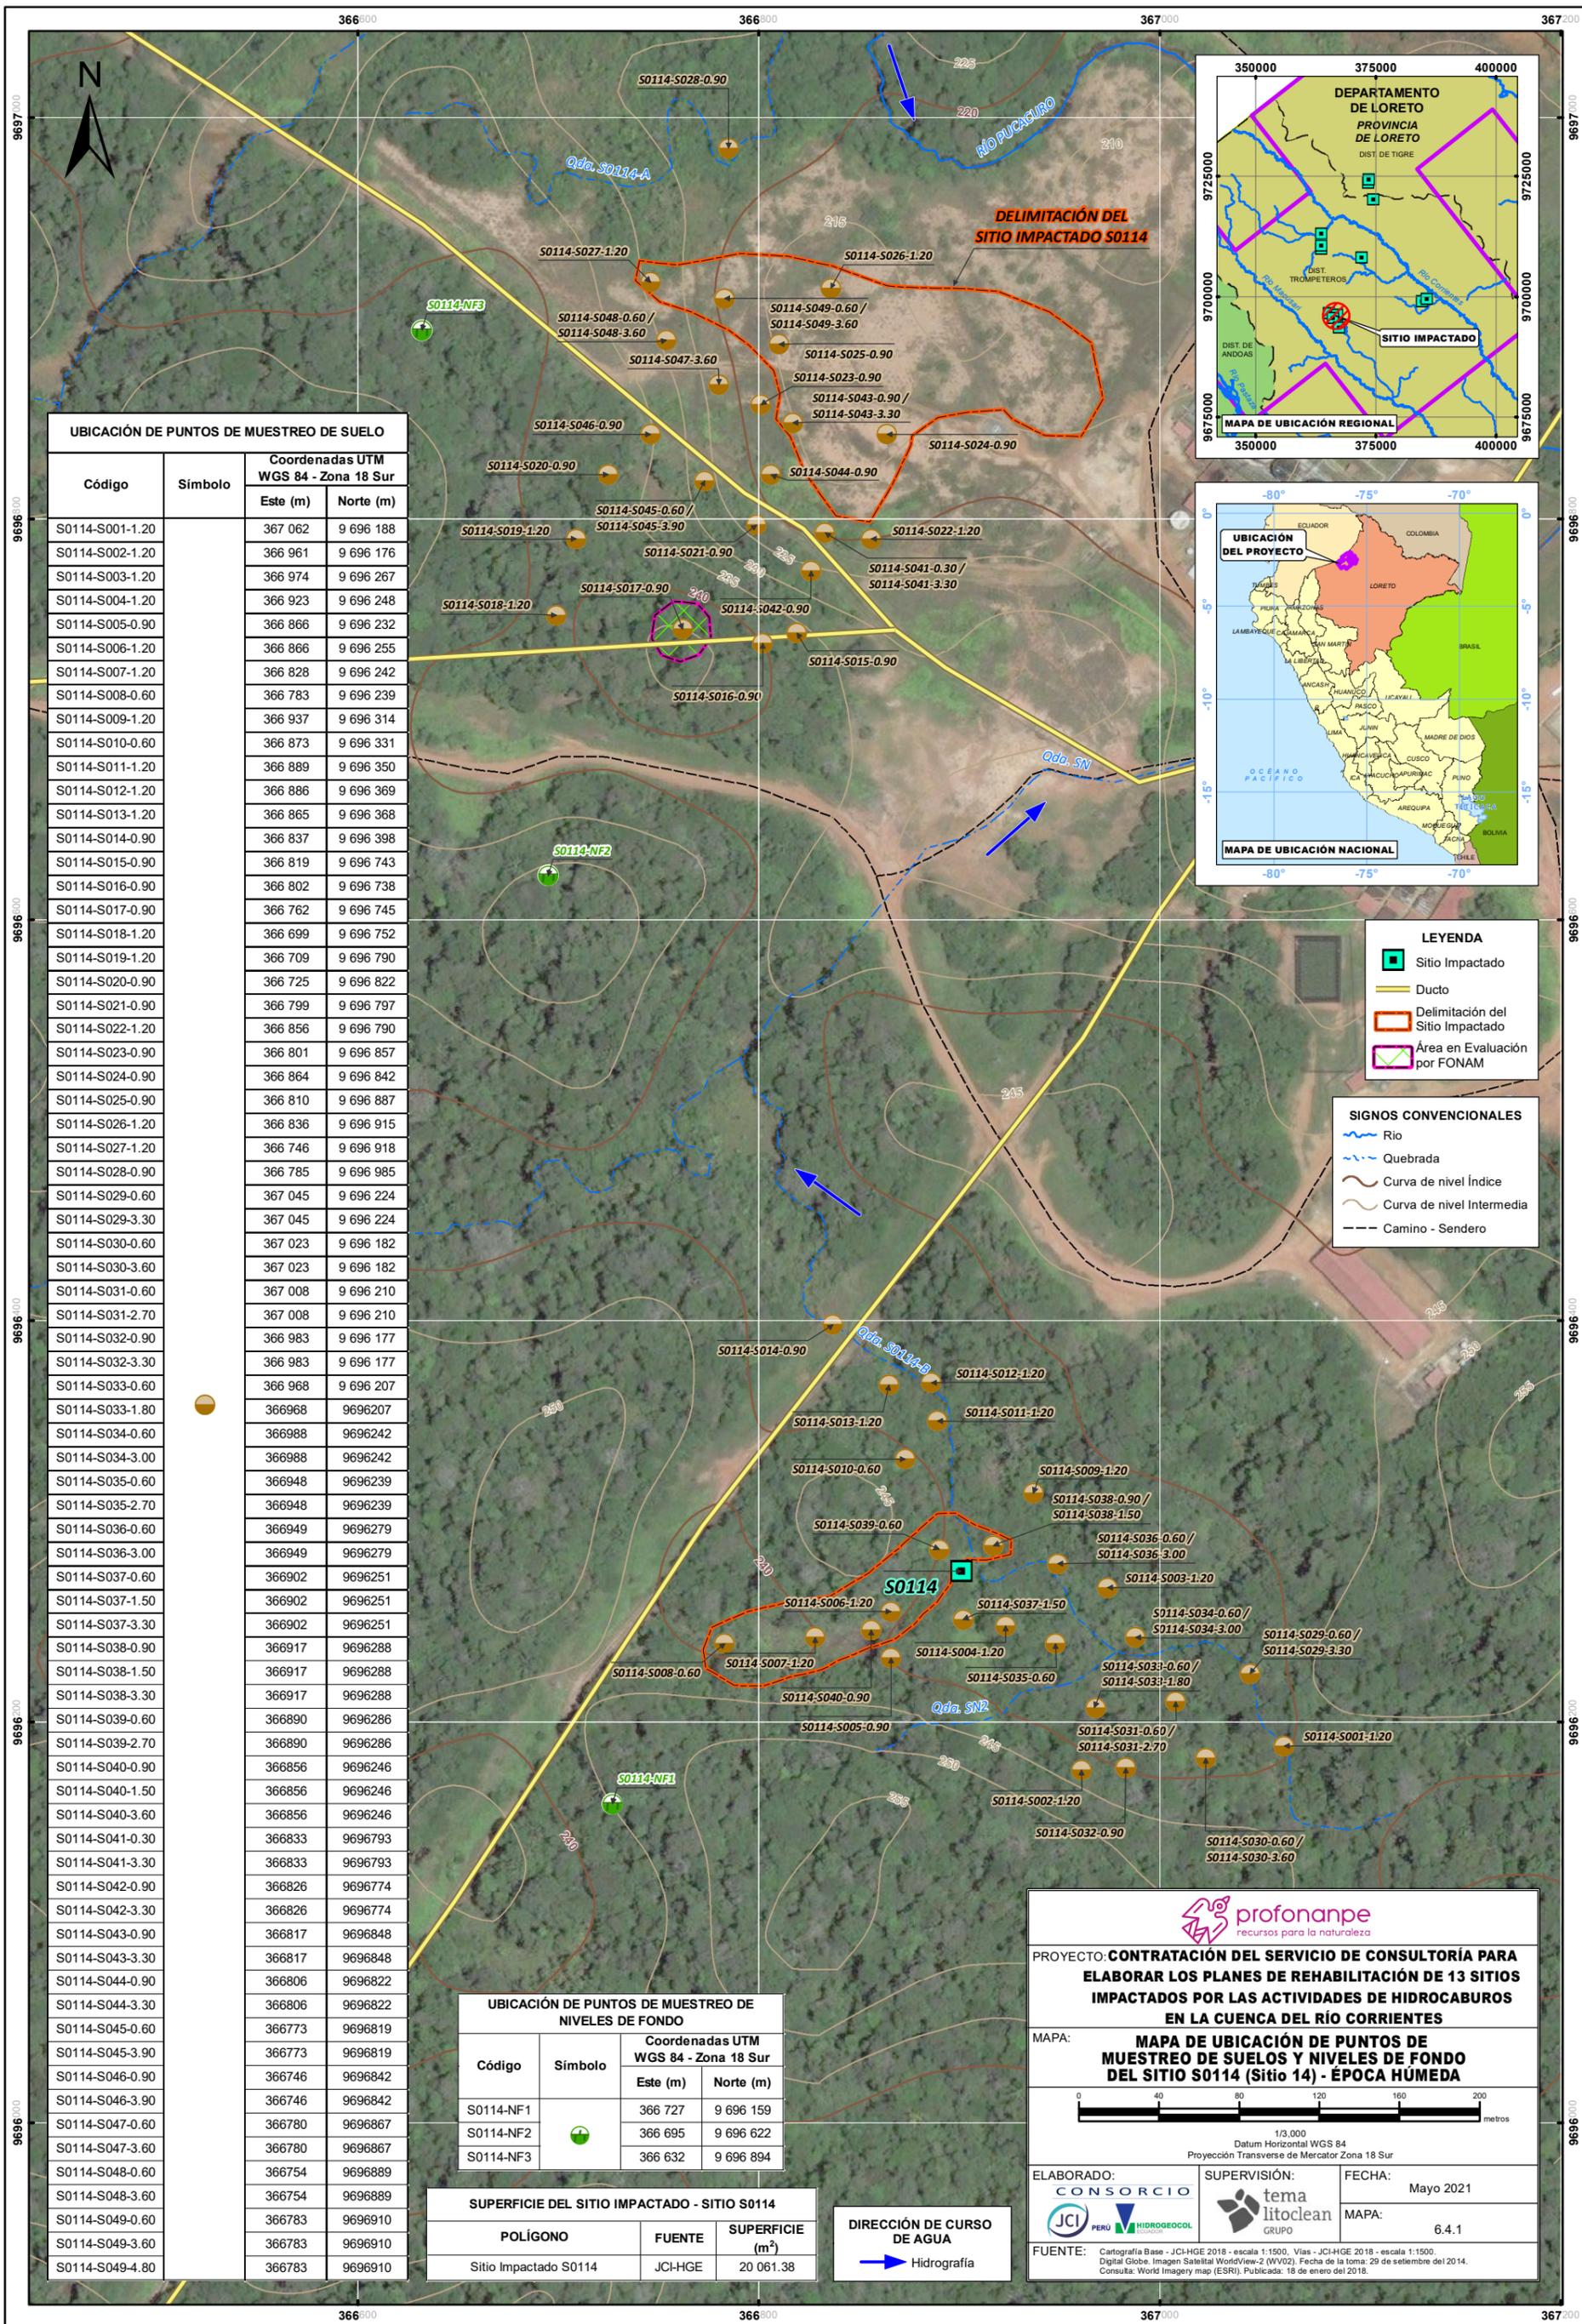
MAPA: 6.4.1

UBICACIÓN DE PUNTOS DE MUESTREO DE SUELO

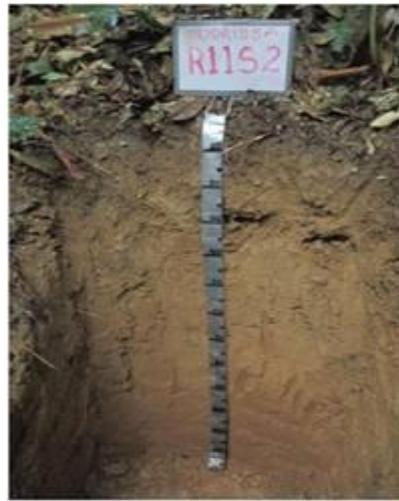
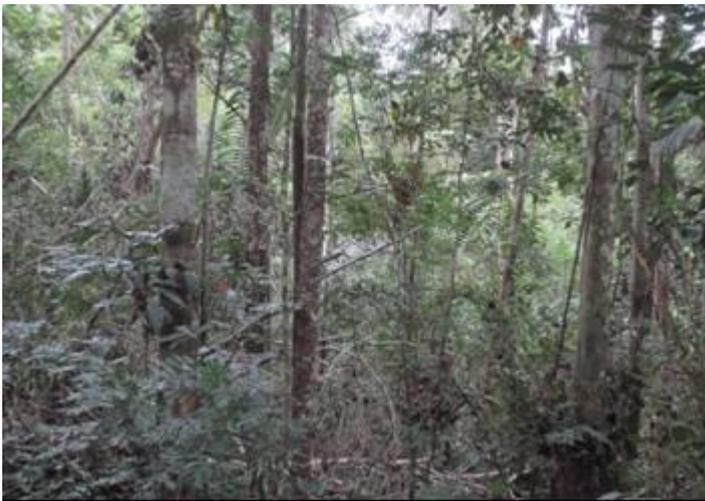
Representación del Perfil		Paisaje

Horizonte	Prof. /cm	Descripción
A	0 – 32	Franco arcillo arenosa, color pardo oscuro (7.5YR 3/4) en húmedo; sin presencia de gravas, granular, fino, débil; friable, extremadamente acida (pH 3.89), contenido bajo en materia orgánica (1.85%), sin carbonatos, no salino (0,08 dS/m), CIC (12.32 cmol+/kg), raíces finas comunes, permeabilidad moderadamente lenta y drenaje bueno. Límite de horizonte gradual al.
Bw	32 - 95	Arcillo arenosa, color pardo rojizo oscuro (5YR 3/4) en húmedo; sin presencia de gravas, bloques subangulares, medio, débil; moderadamente firme, extremadamente acida (pH 4.19), contenido bajo en materia orgánica (0.48%), sin carbonatos, no salino (0.03 dS/m), CIC (12.00 cmol+/kg), raíces finas escasas, permeabilidad moderada y drenaje bueno. Límite de horizonte difuso al.
BC	95 - 130	Arcillosa, color pardo rojizo (2.5YR 4/4) en húmedo; sin presencia de gravas, masiva, firme, extremadamente acida (pH 4.49), contenido bajo en materia orgánica (0,35%), sin carbonatos, no salino (0.02 dS/m), CIC (13.60 cmol+/kg), raíces finas escasas, permeabilidad moderada y drenaje bueno.
