Asunto : Opinión Favorable al Plan de Rehabilitación del Sitio Impactado S0114 (sitio 14) por Actividades de Hidrocarburos de la Cuenca del Río Corrientes

INFORME TECNICO N° 0053-2021-ANA-DCERH/WQQ

Asunto : Opinión favorable al Plan de Rehabilitación del Sitio Impactado S0114 (sitio 14) por Actividades de Hidrocarburos de la Cuenca del Río Corrientes, presentada por la Dirección General de Asuntos Ambientales de Hidrocarburos (DGAAH) del Ministerio de Energía y Minas (MEM)

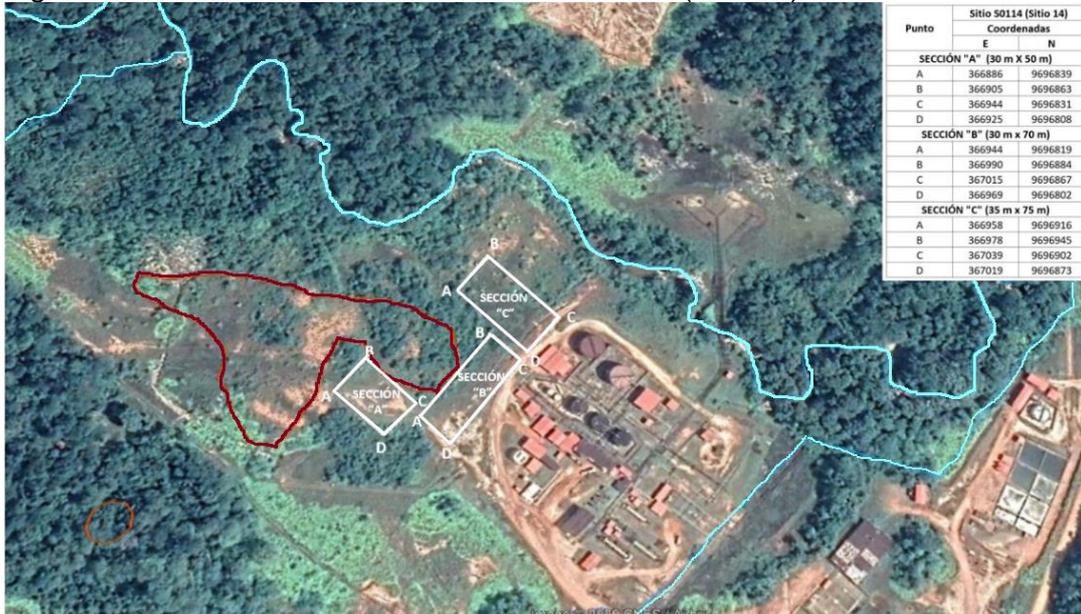
Figura 6. Ubicación de facilidades en el sitio S0114 (Sitio 14)

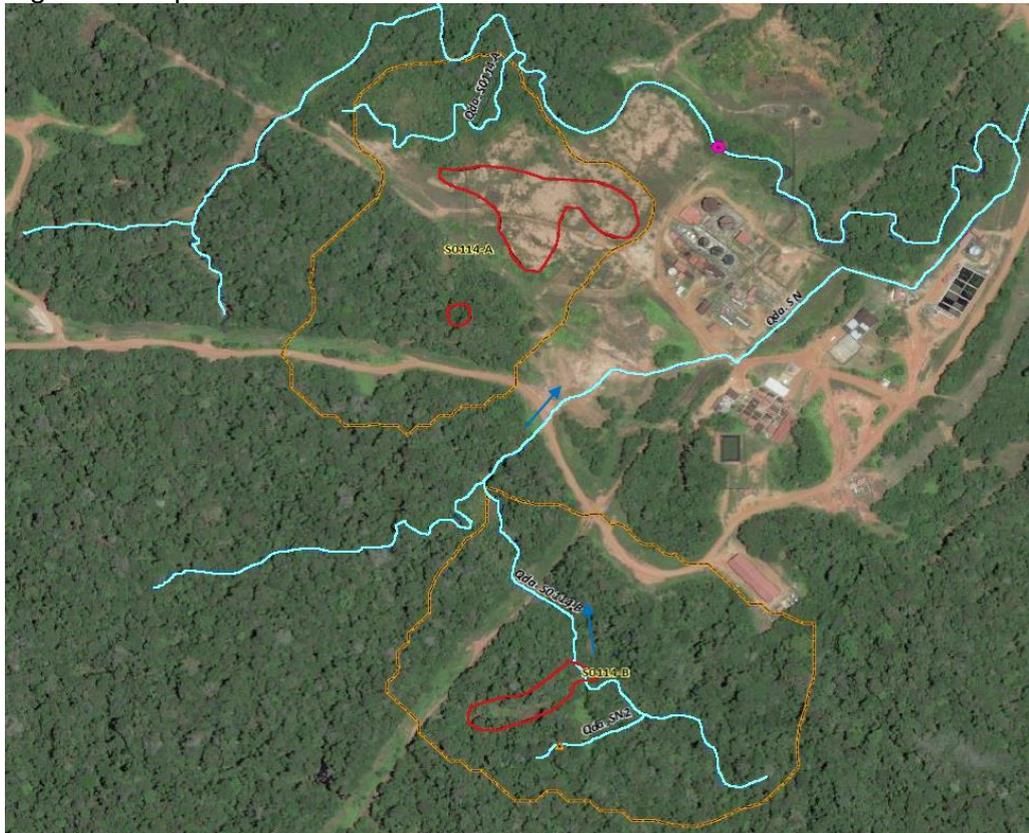
Figura 9. Esquema de ubicación de aforo del sitio S0114

El titular corrige las Figura 9 modificada de acuerdo con el Anexo 6.2 / 6.2.5 Mapa de cuenca, subcuencas y microcuencas del Sitio S0114 (Sitio 14). Actualiza la información de la red hídrica presentado en el Anexo 6.2 / 6.2.5- Mapa de cuencas, subcuencas y microcuencas del sitio S0114 (Sitio 14), donde se puede ver que la dirección del flujo es hacia el noroeste.

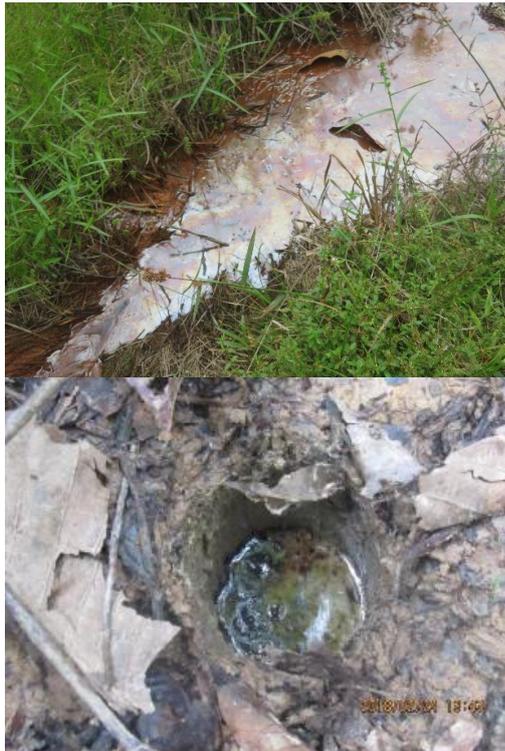
Figura 10. Contaminación y/o afectación (Iridiscencia) – Zona norte y zona sur.

El titular señala que en el ítem 3.3.4 «Focos potenciales de contaminación dentro del sitio», ciertamente se observó iridiscencia de hidrocarburos, pero esta se refiere a cuerpos de agua estacional producto de la precipitación de la zona y de pequeños cuerpos de agua empozados (Figura 10).

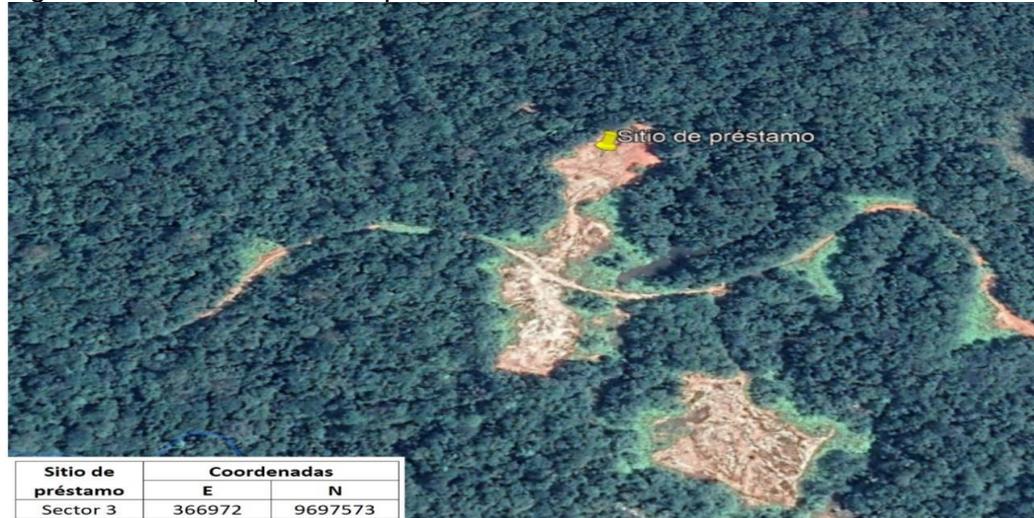
Figura 11. Sitio de préstamo para el Sector 3

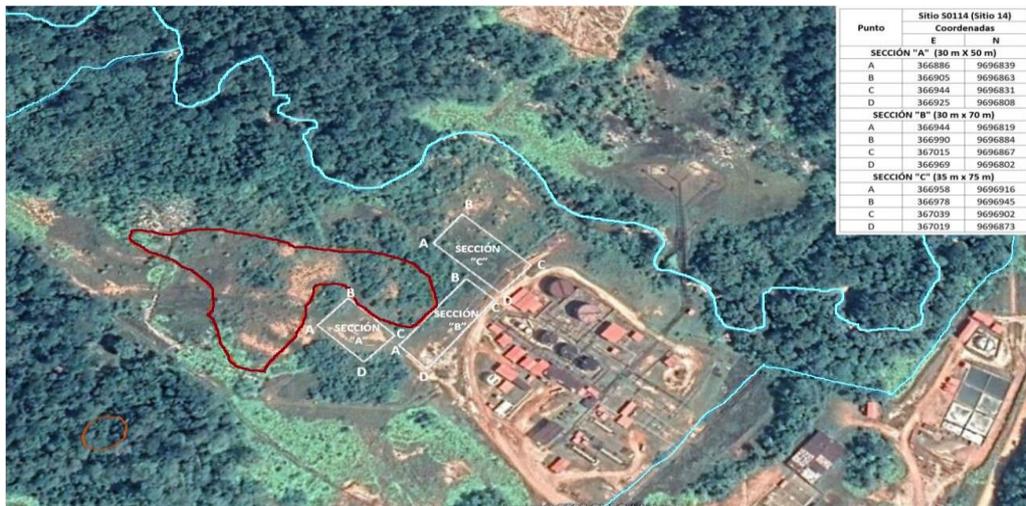
Figura 12. Ubicación de zona de almacenamiento provisional de suelo contaminado
