# PLAN DE REHABILITACIÓN DEL SITIO IMPACTADO S0107 (Sitio 1)

**Servicio de Consultoría para elaborar los Planes de Rehabilitación  
de 13 sitios impactados por las actividades de hidrocarburos en la  
cuenca del río Corrientes**

**PY-1801**

**Julio, 2019**

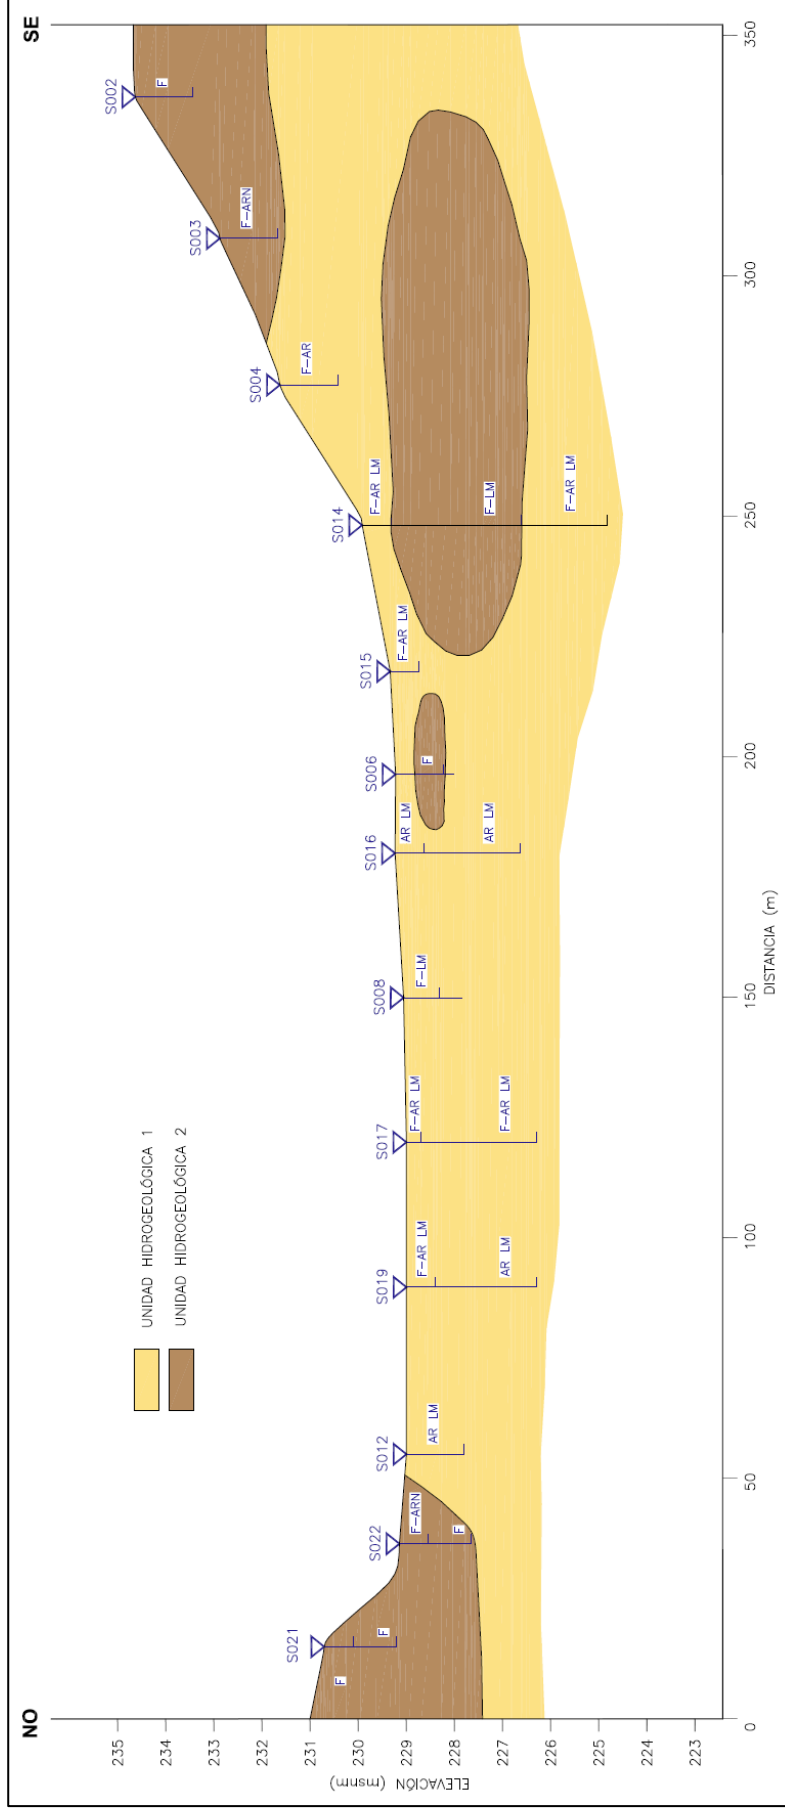
**Figura 2-4 Perfil hidrogeológico del sitio S0107 (Sitio 1)**

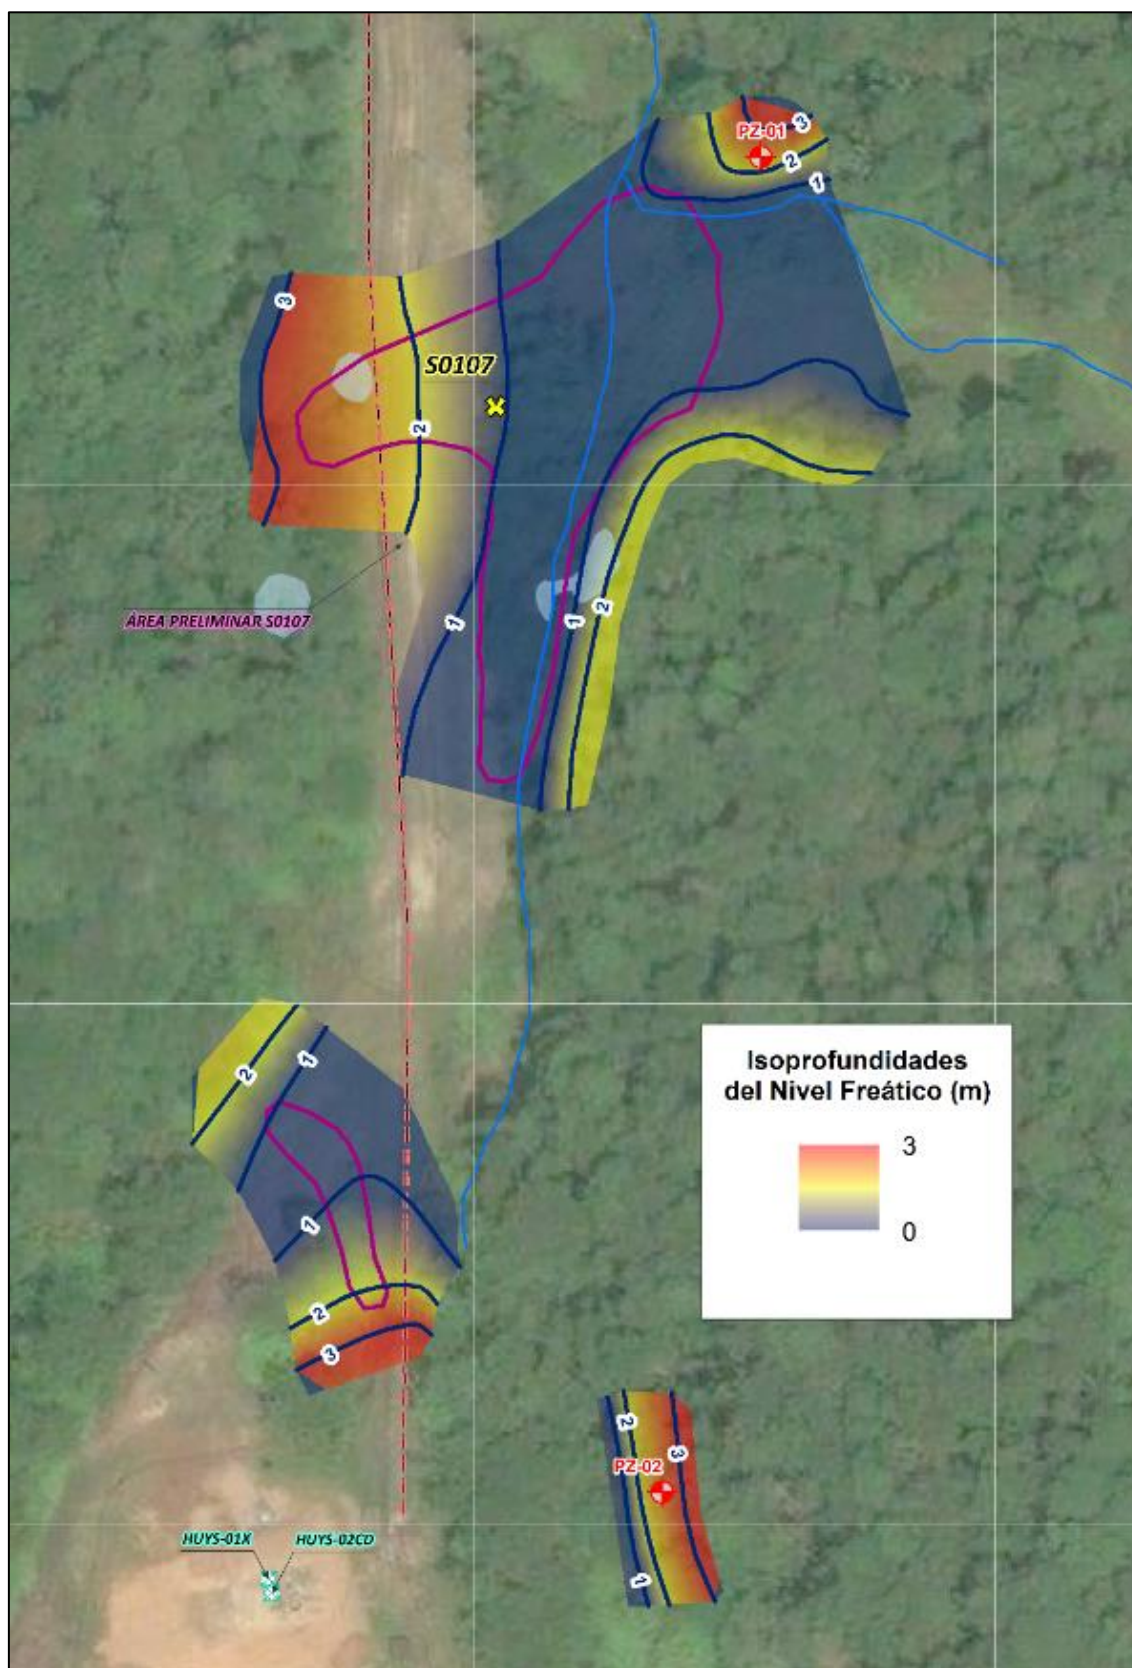
**Figura 2-5**      **Isolíneas conceptuales de la profundidad del nivel freático del sitio S0107 (Sitio 1) - Época húmeda**

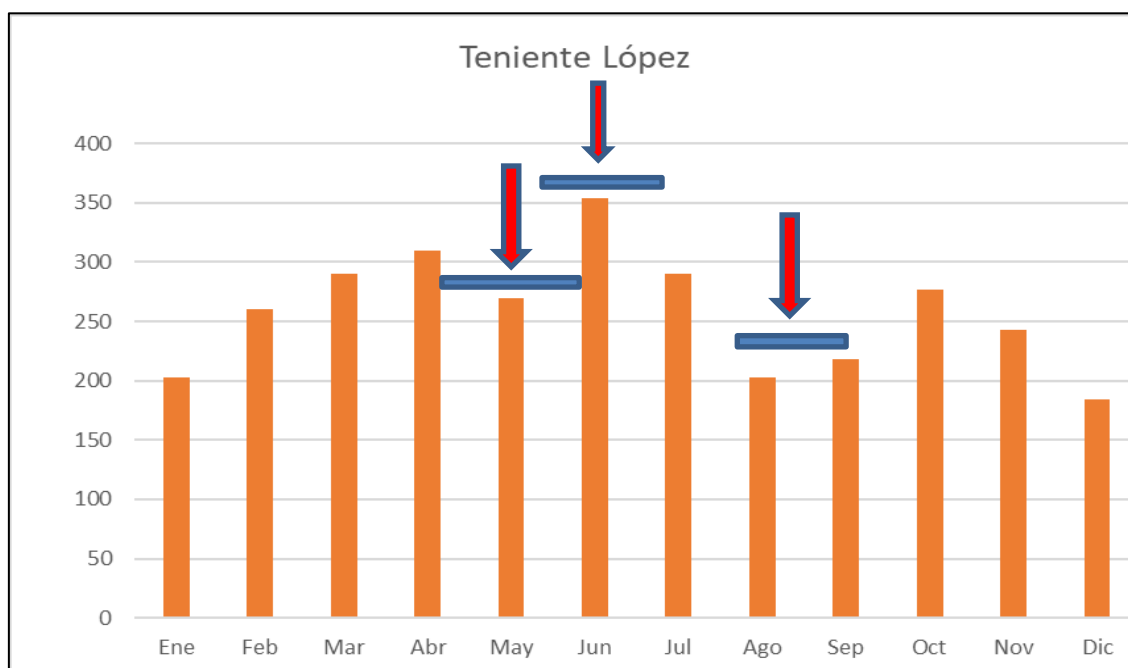
**Figura 2-6 Histograma de precipitación (2000-2006) estación Teniente López**

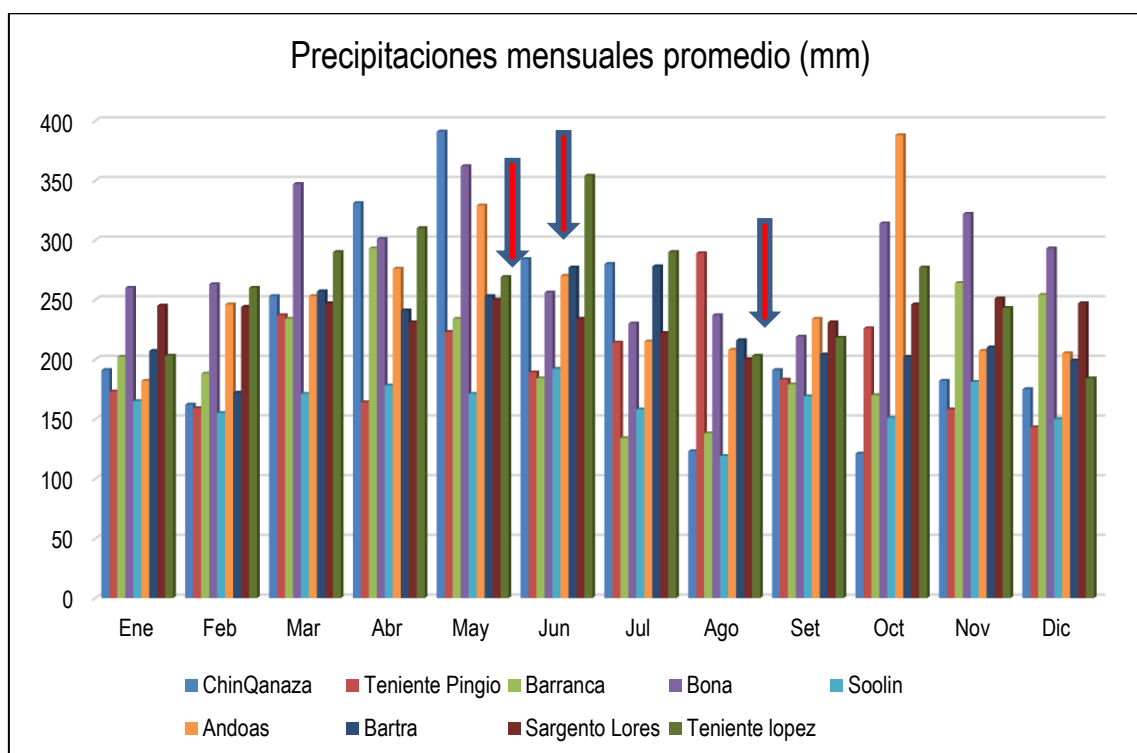
**Figura 2-7** Histograma de precipitación estaciones cercanas al Lote 192 (Ex lote 1AB) (2000-2006)

En la Figura 2-7 se muestra el comportamiento de la precipitación media mensual (años 2000-2006) en las estaciones ubicadas en la selva amazónica nororiental y ubicadas dentro del Lote 1AB.

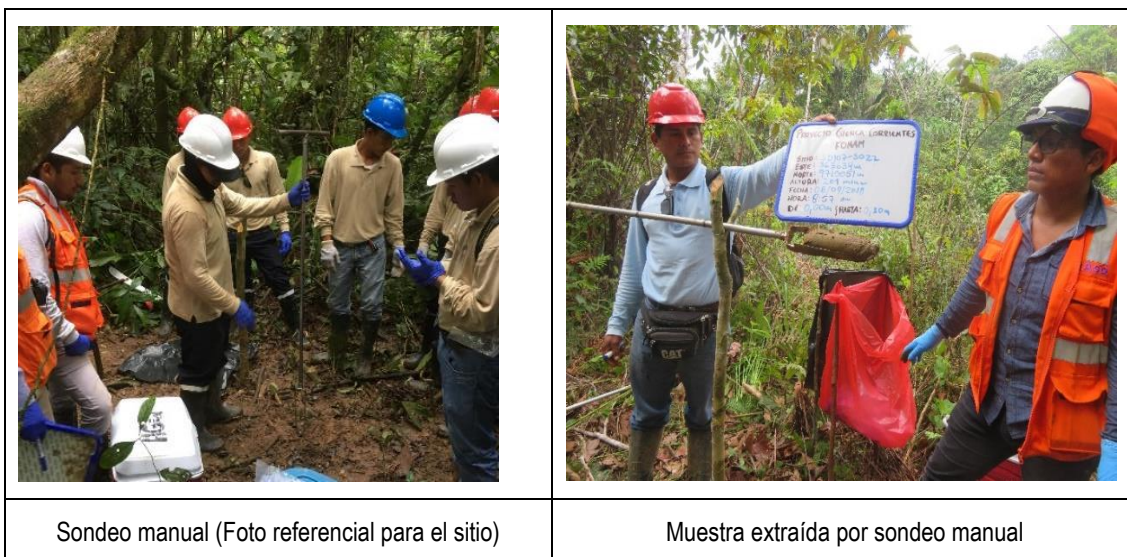
### Fotografía 3-4 Muestreo de suelos con sondeo manual - sitio S0107 (Sitio 1)

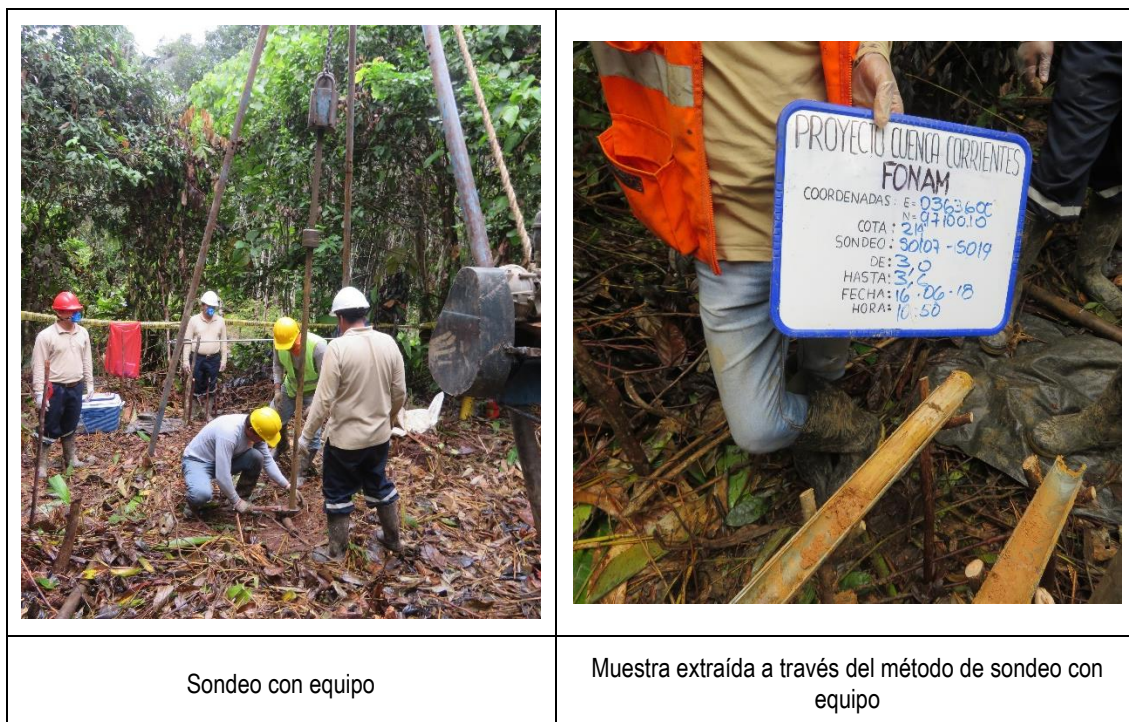
**Fotografía 3-5 Muestreo de suelos con equipo - sitio S0107 (Sitio 1)**

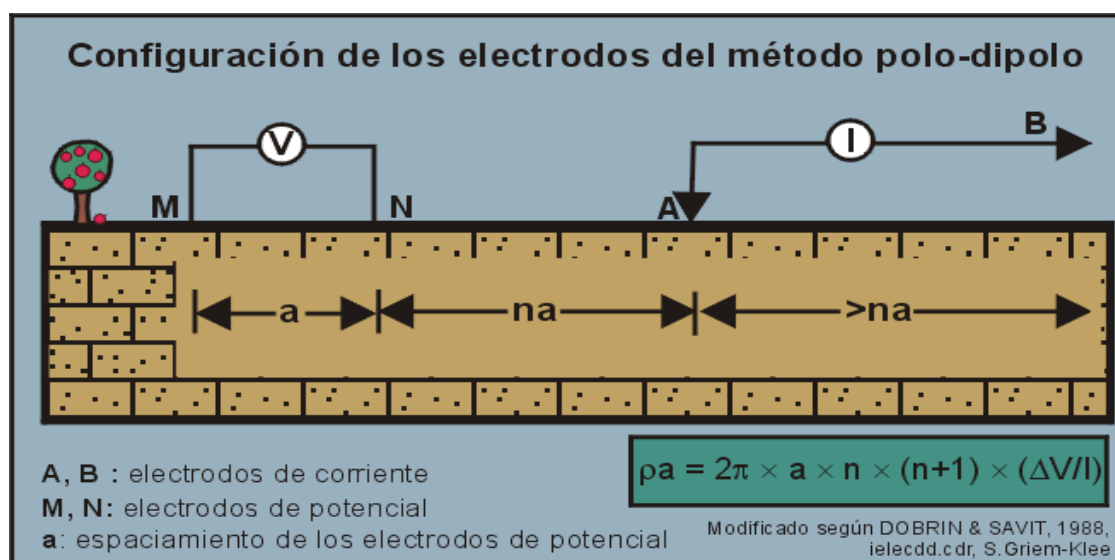
**Figura 3-9 Configuración de los electrodos del arreglo polo-dipolo**

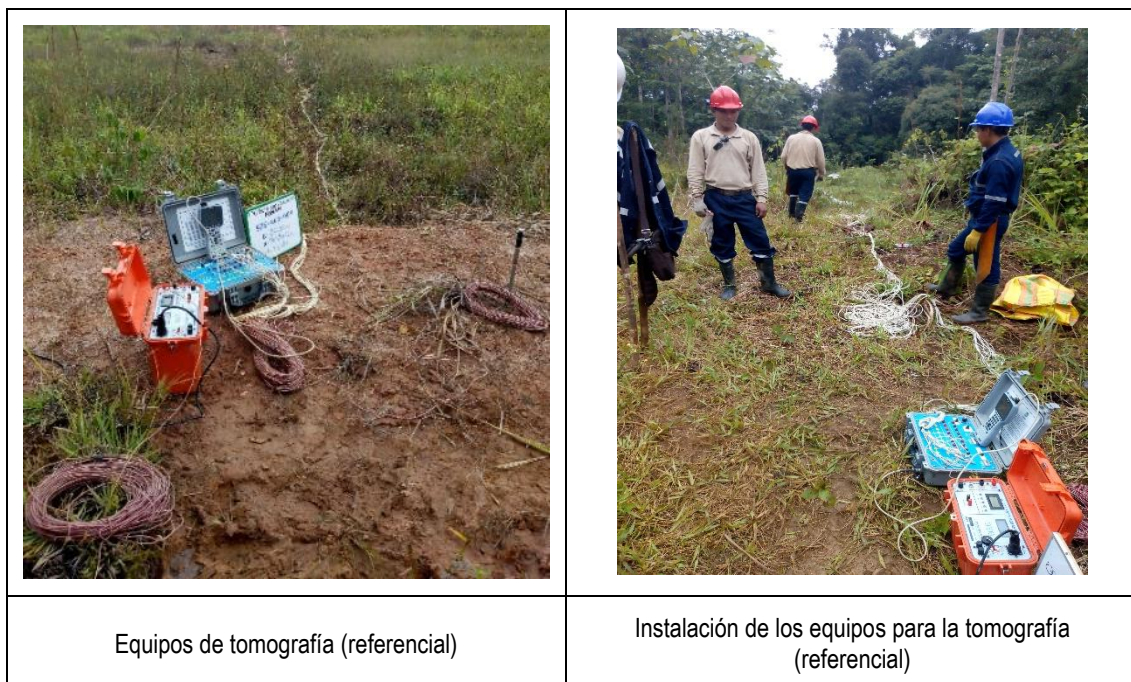
**Fotografía 3-6** Instalación de los equipos de tomografía eléctrica

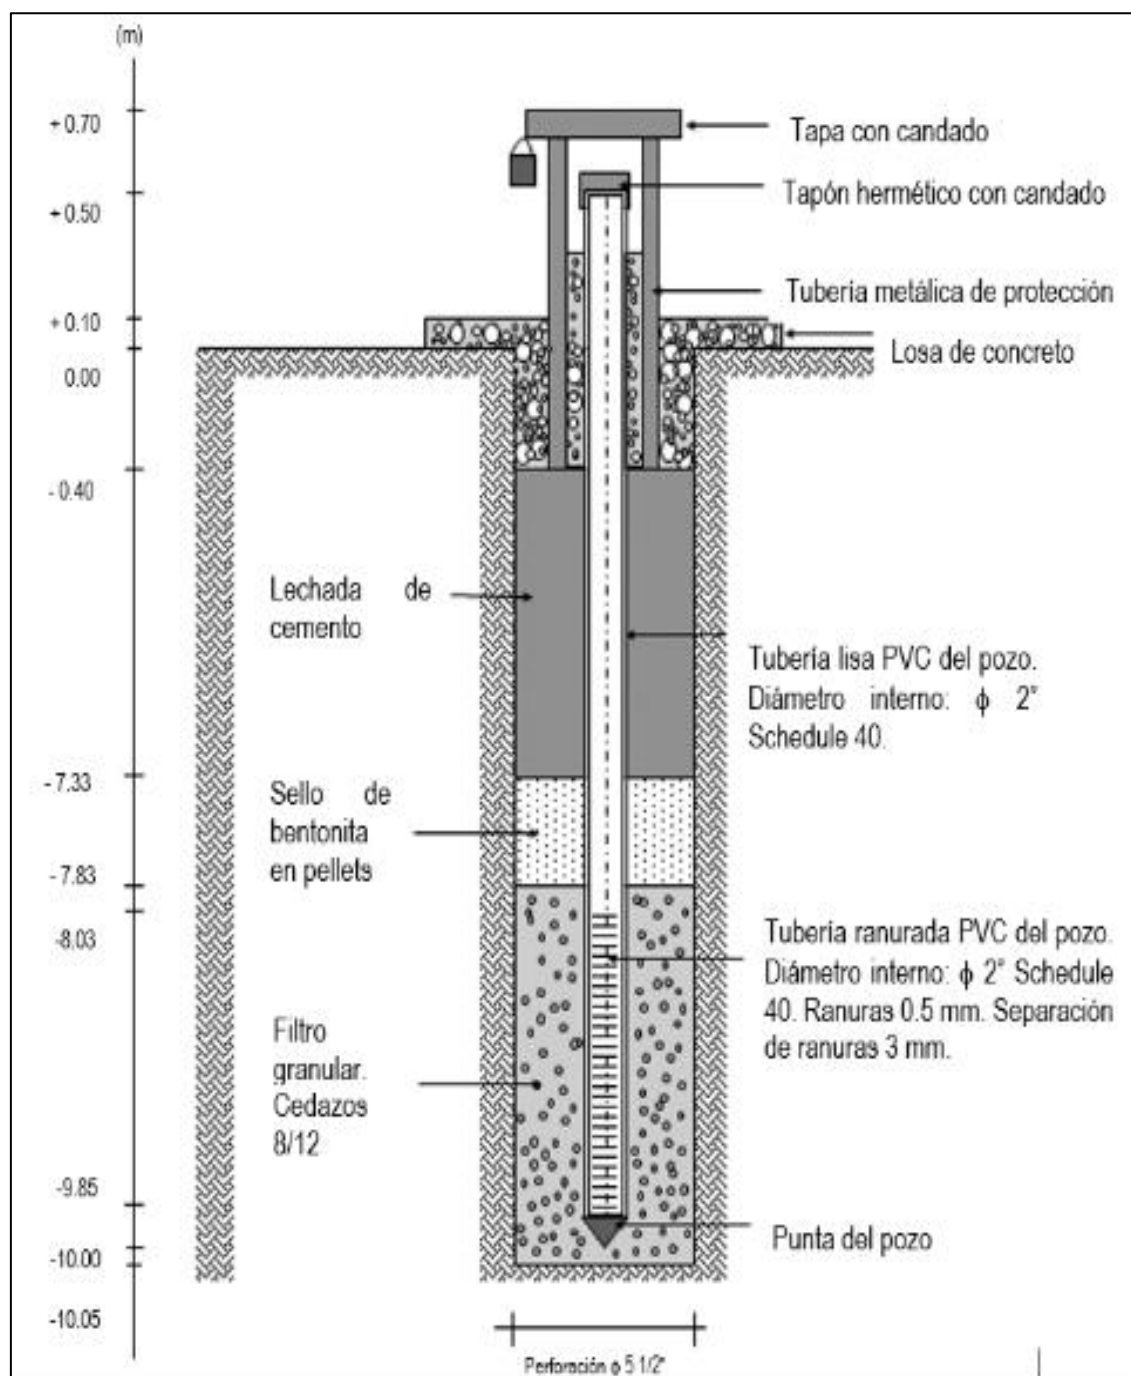
**Figura 3-11** Detalles constructivos típicos de terminación de pozos

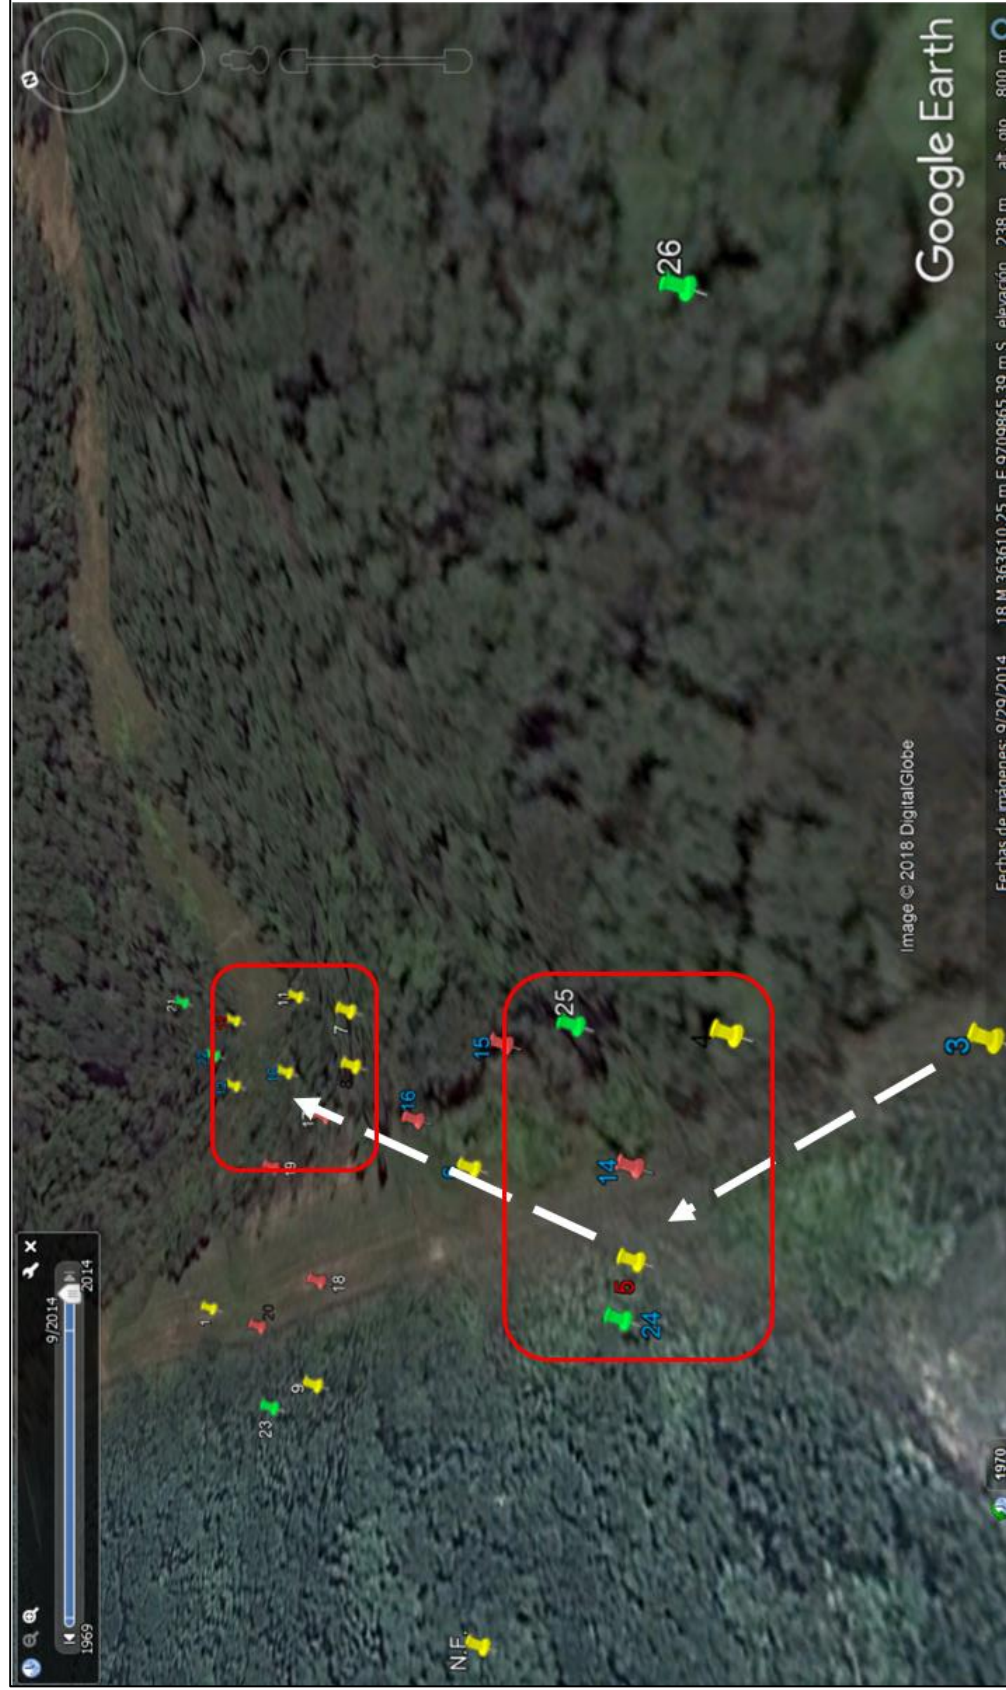
**Figura 3-21** Área impactada por hidrocarburos en sitio S0107 (Sitio 1) donde aparentemente ocurre el transporte y la acumulación

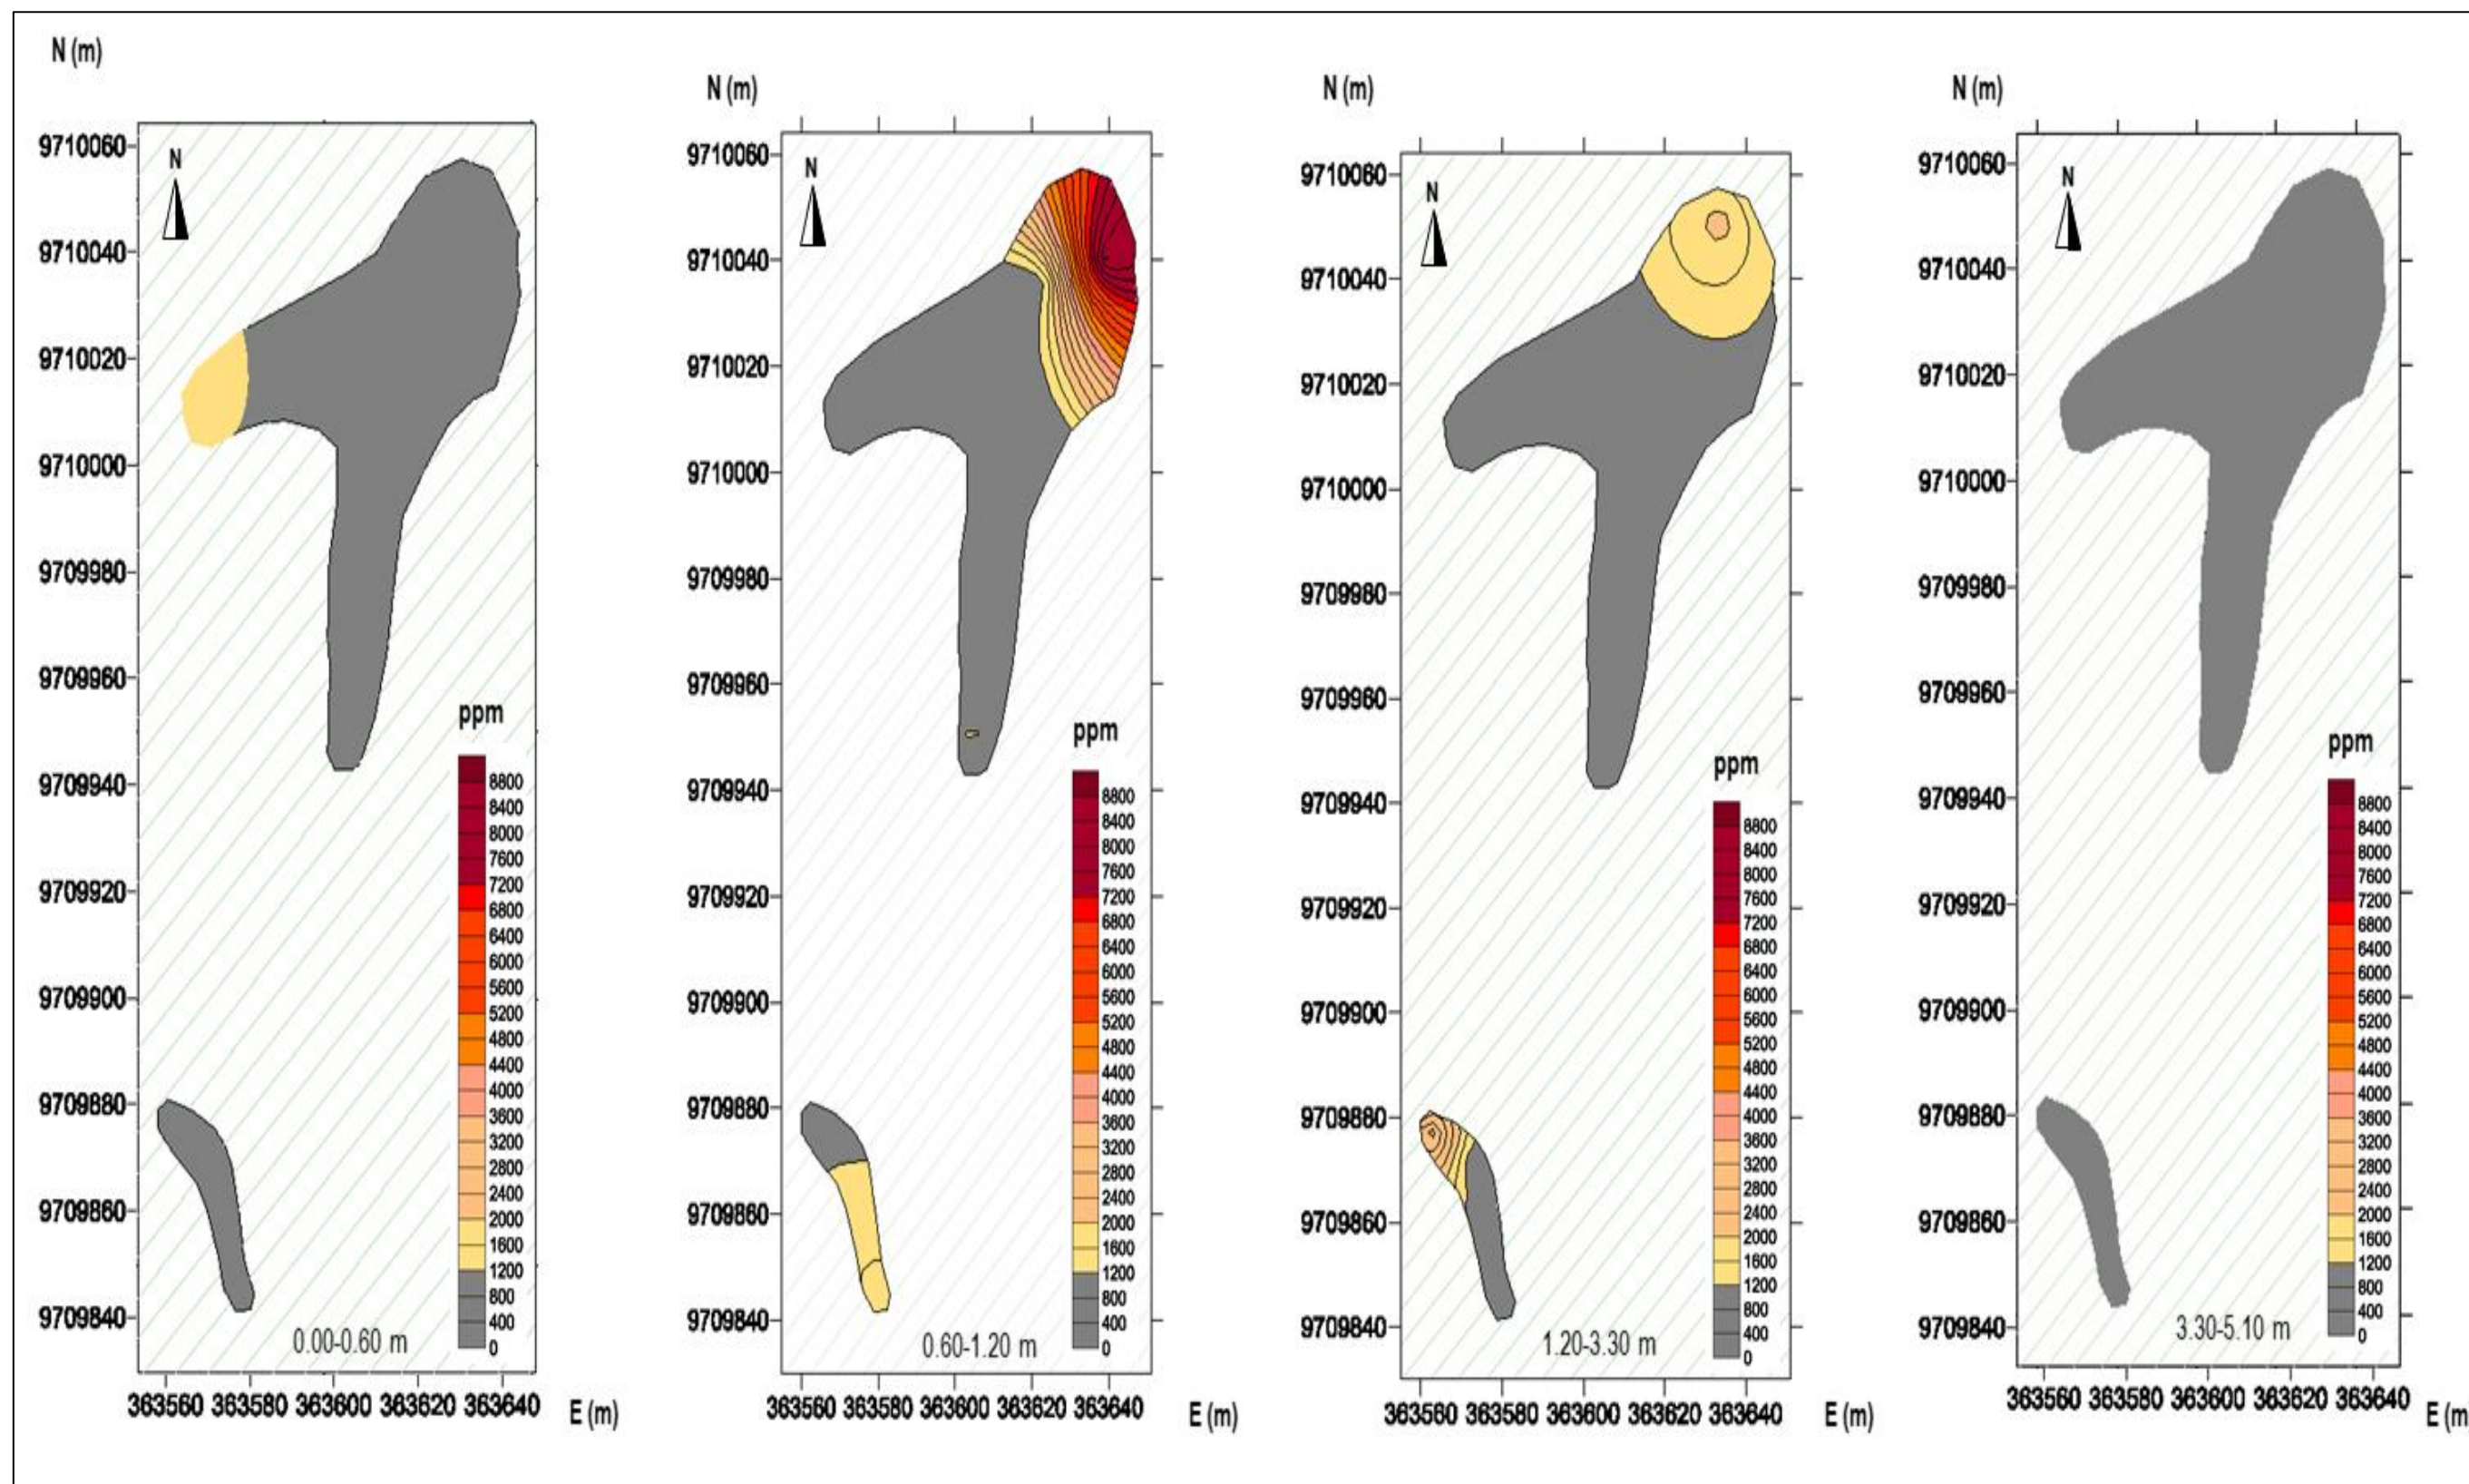
Figura 3-22 Modelamientos de Isoconcentraciones - Fracción de hidrocarburos F2 y F3

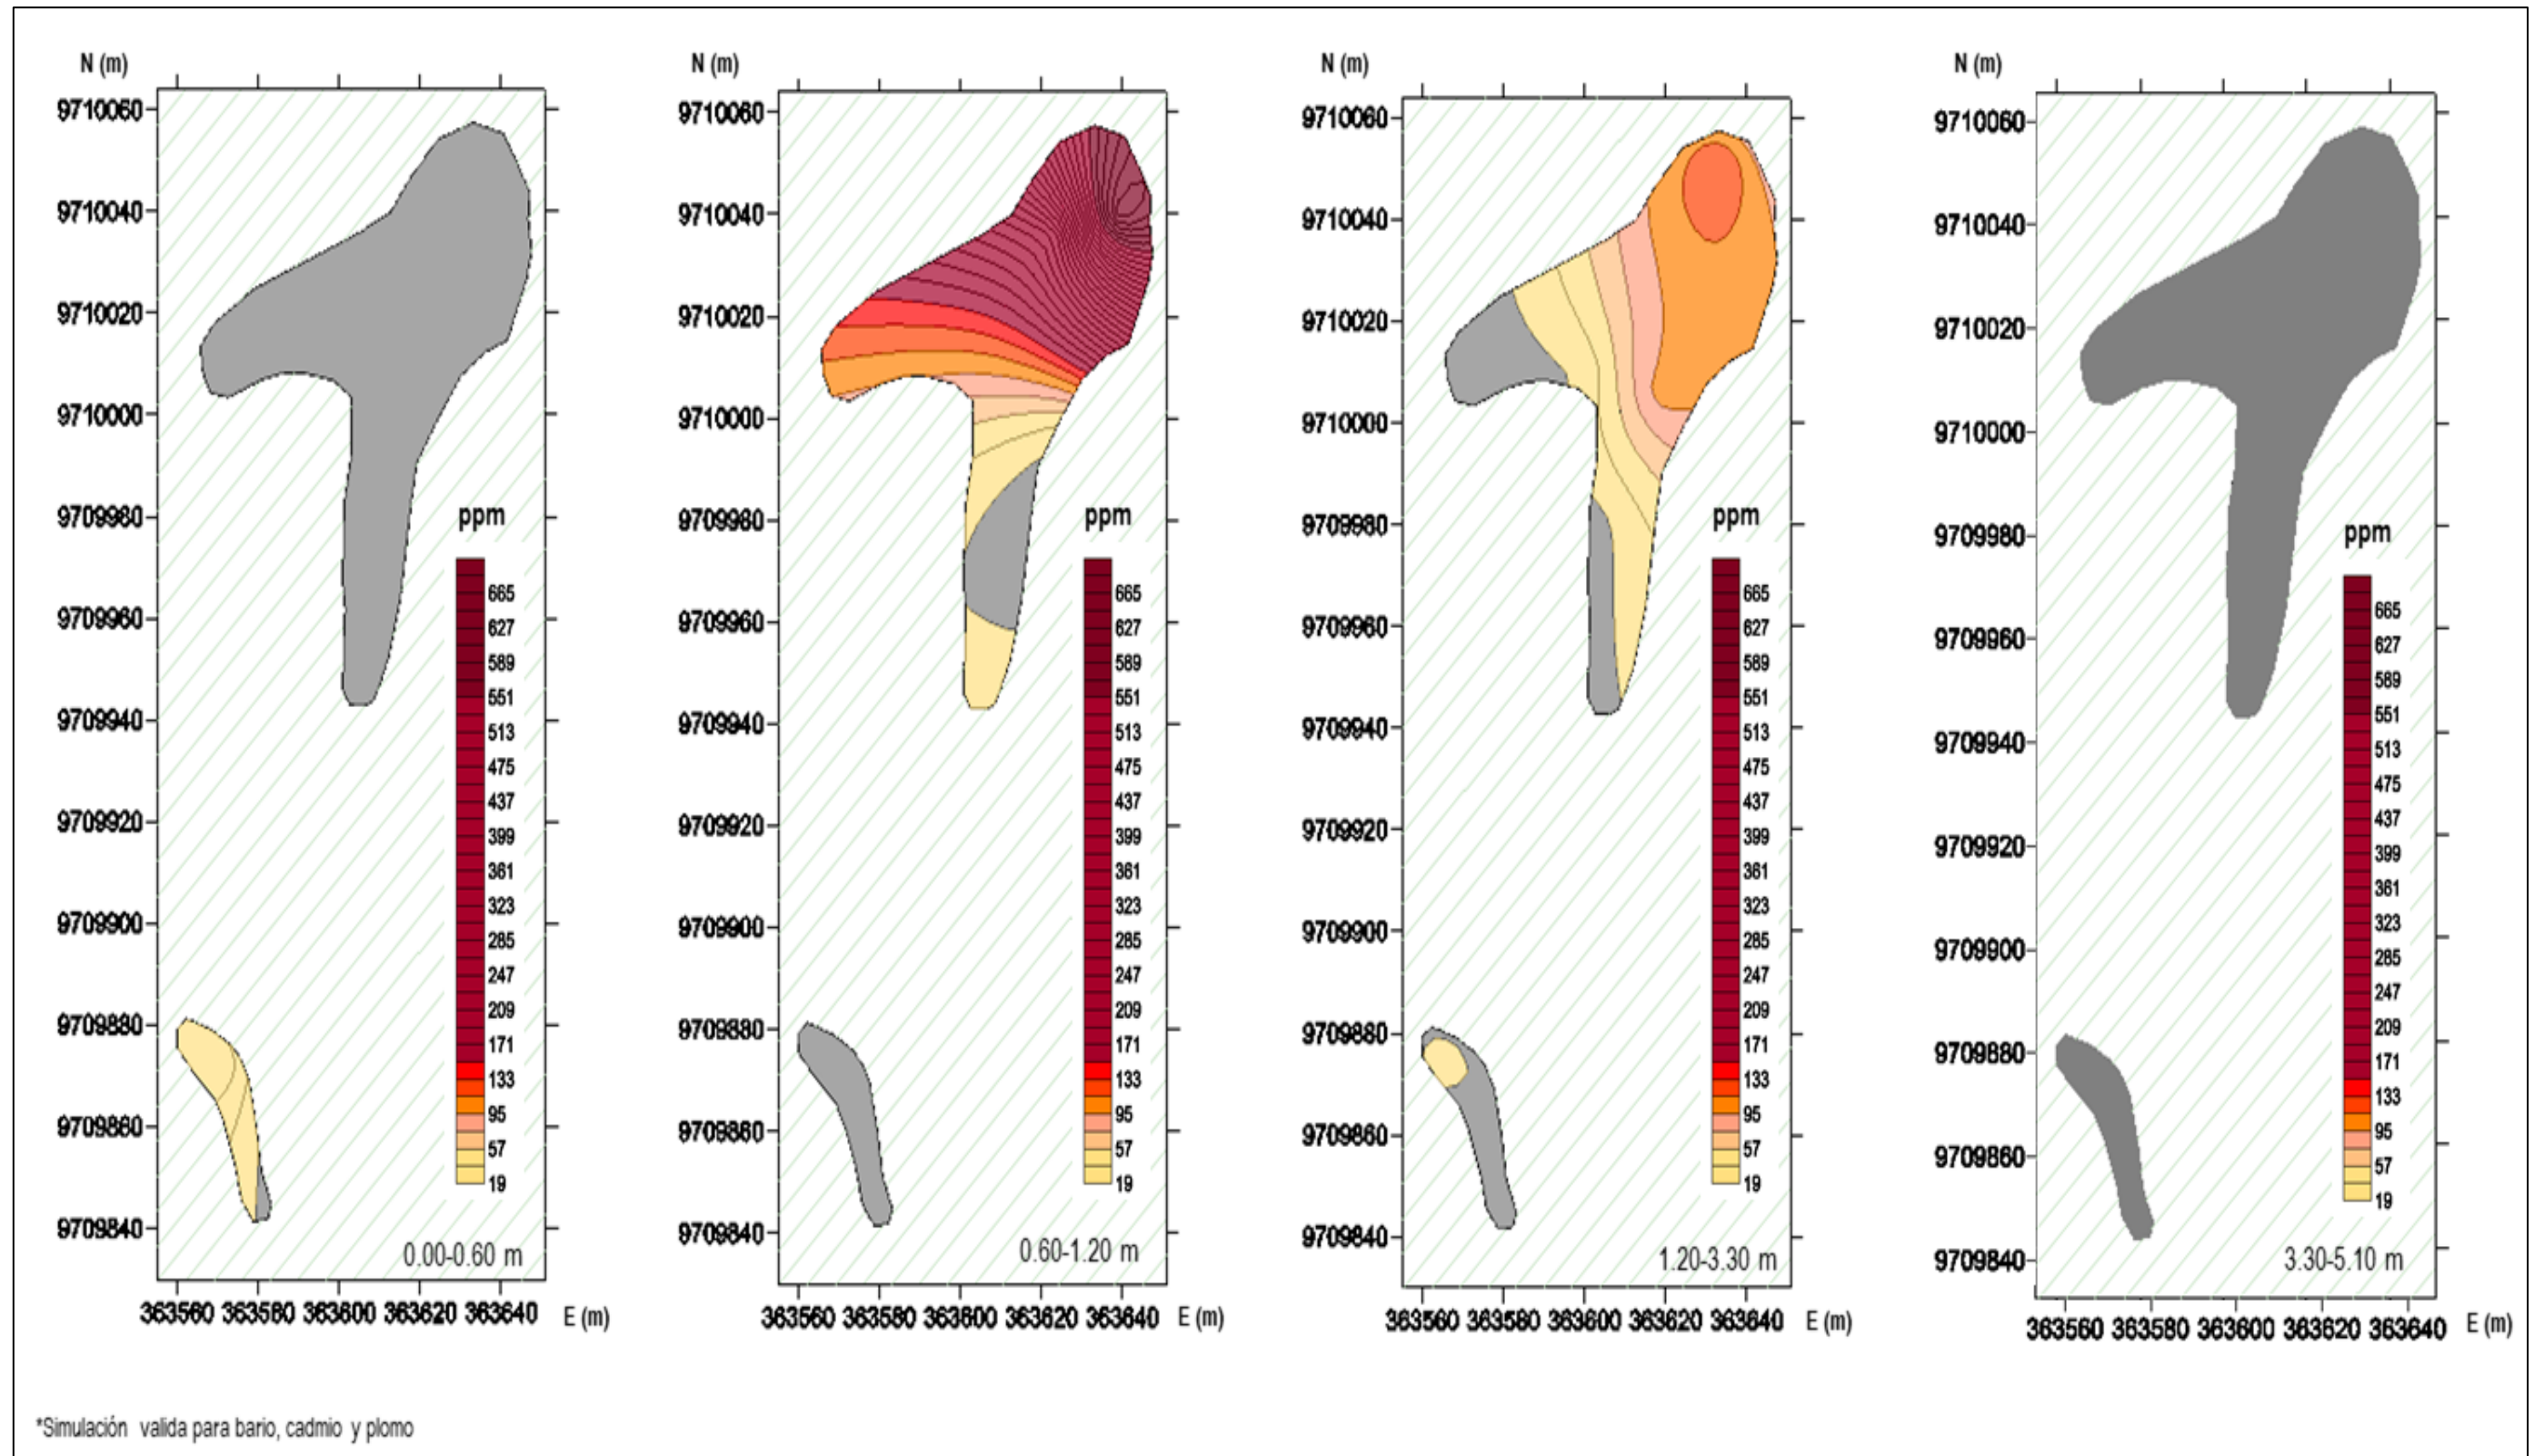
Figura 3-23 Modelamientos de Isoconcentraciones - Metales (Pb, representativo para Ba y Cd)

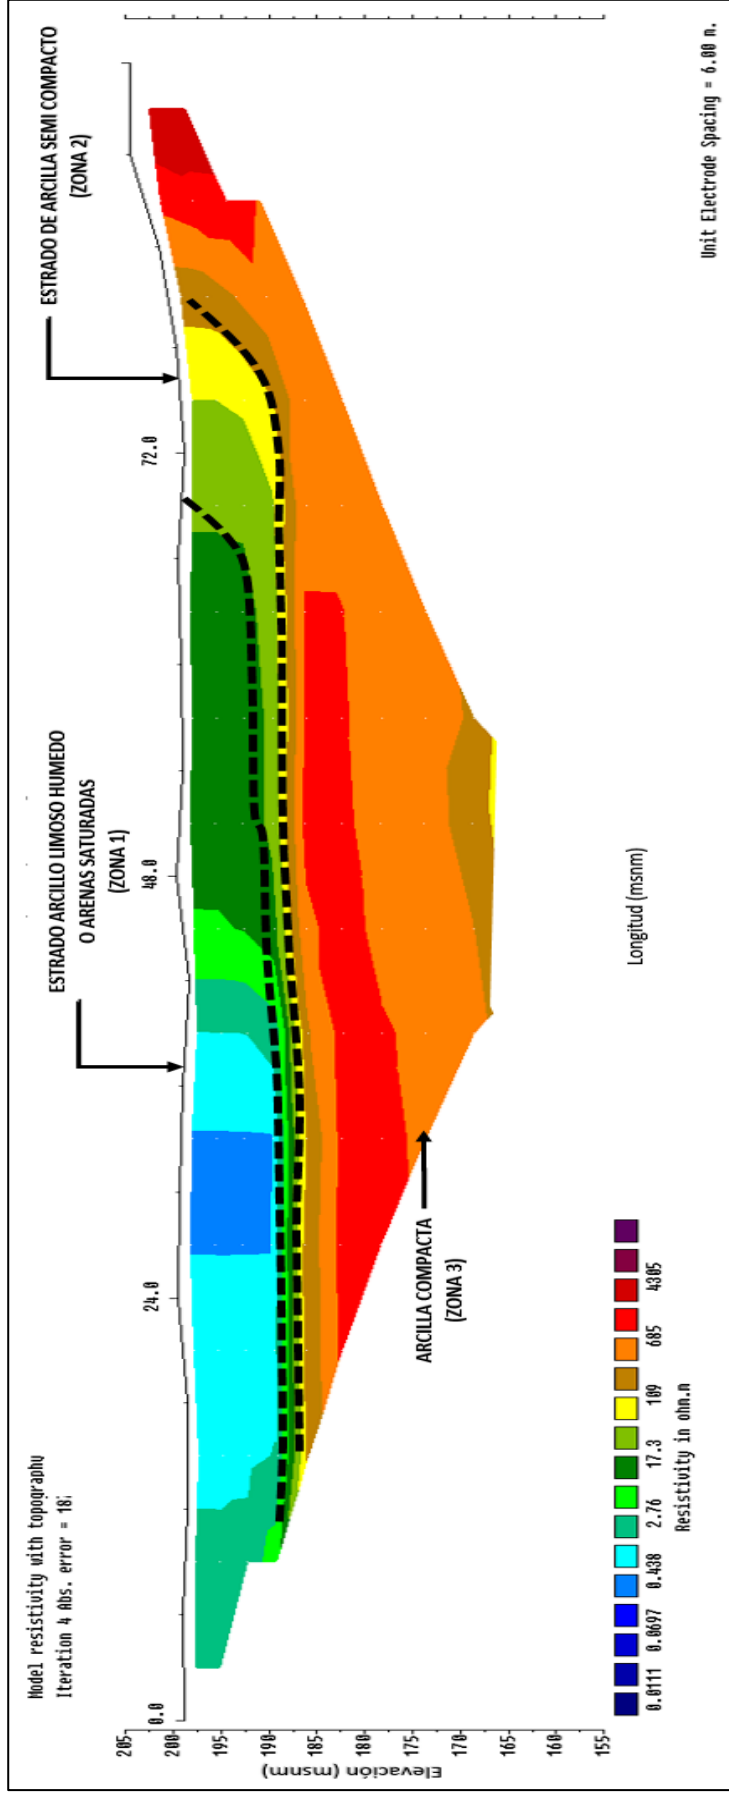
**Figura 3-24 Perfil tomográfico eléctrico 1 (S0107-GEO-001)**

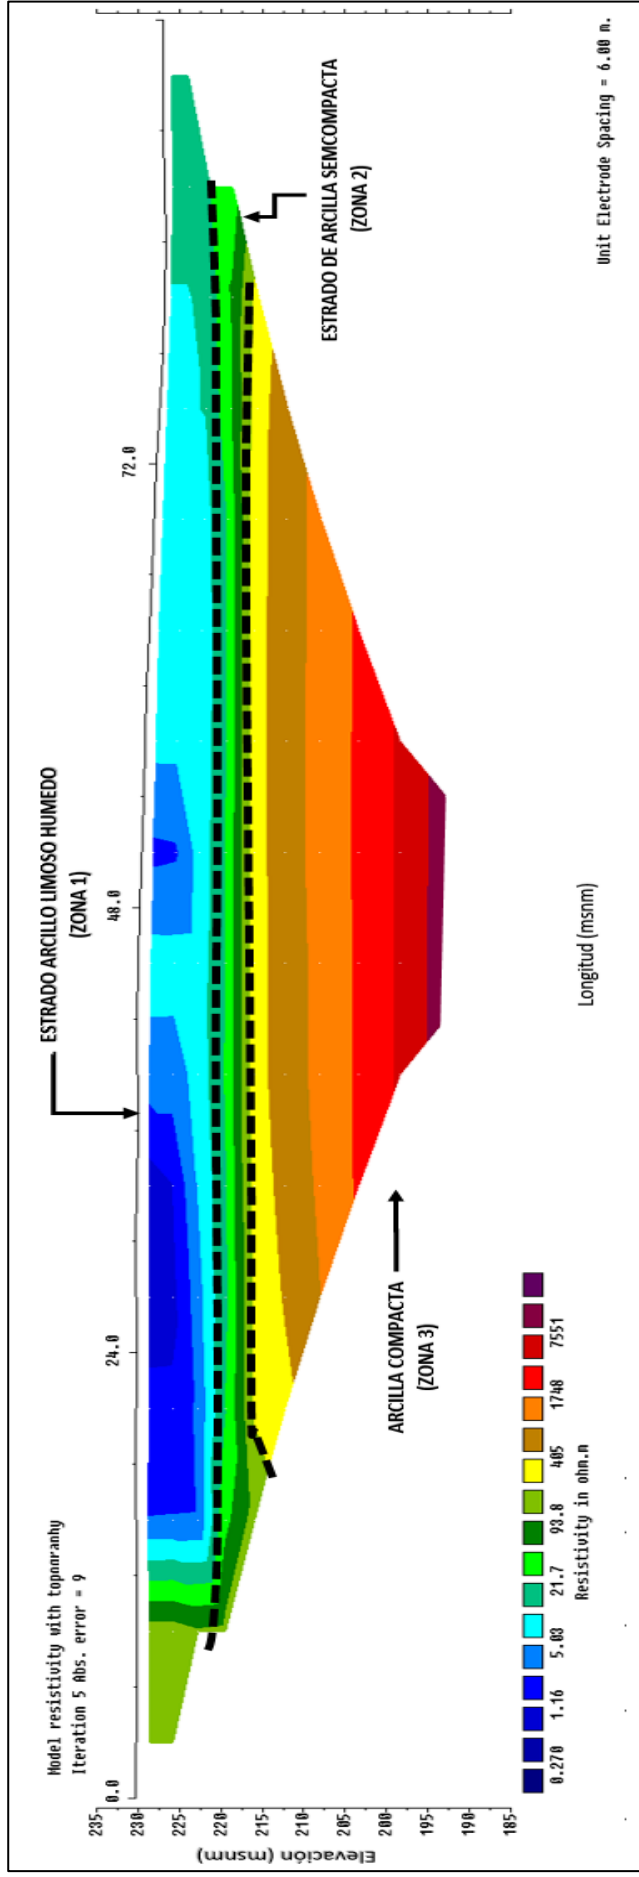
**Figura 3-25 Perfil tomográfico eléctrico 2 (S0107-GEO-002)**
