# PLAN DE REHABILITACIÓN DEL SITIO IMPACTADO S0107 (Sitio 1)

**Servicio de Consultoría para elaborar los Planes de Rehabilitación  
de 13 sitios impactados por las actividades de hidrocarburos en la  
cuenca del río Corrientes**

**PY-1801**

**Julio, 2019**

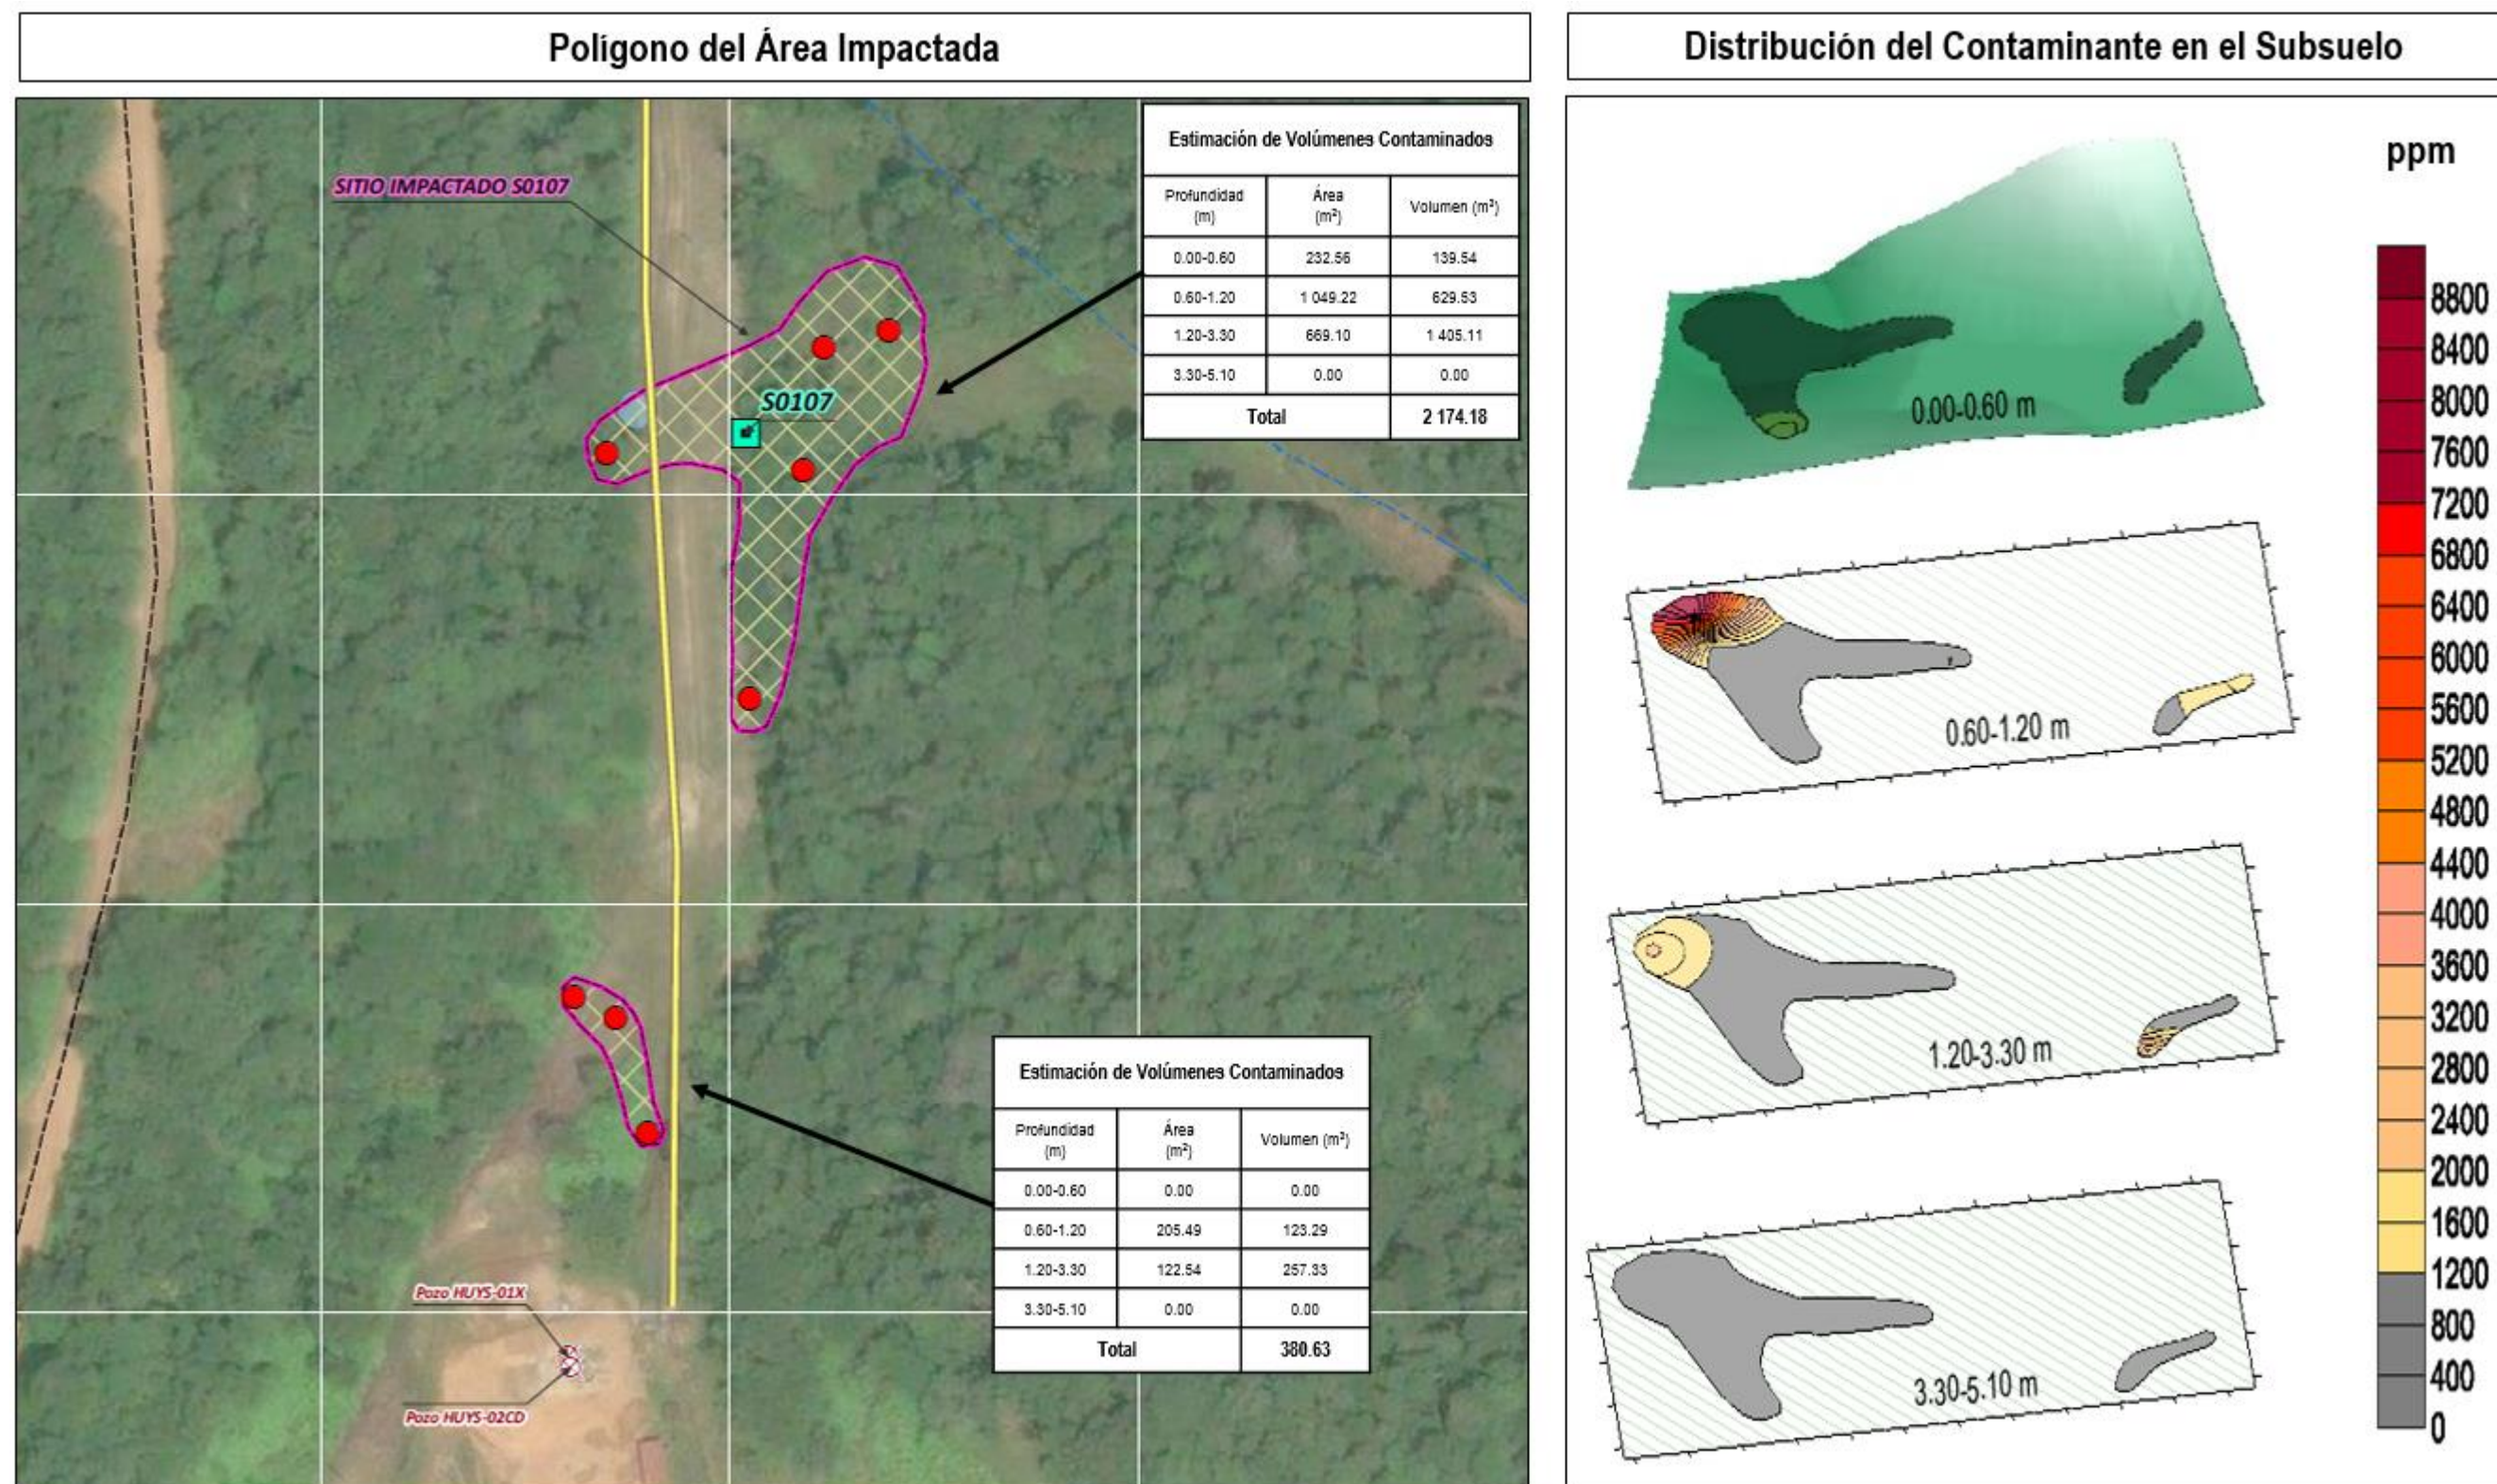
Figura 3-27 Modelo integrado de análisis del sitio S0107 (Sitio 1) – Fracciones F2 y F3

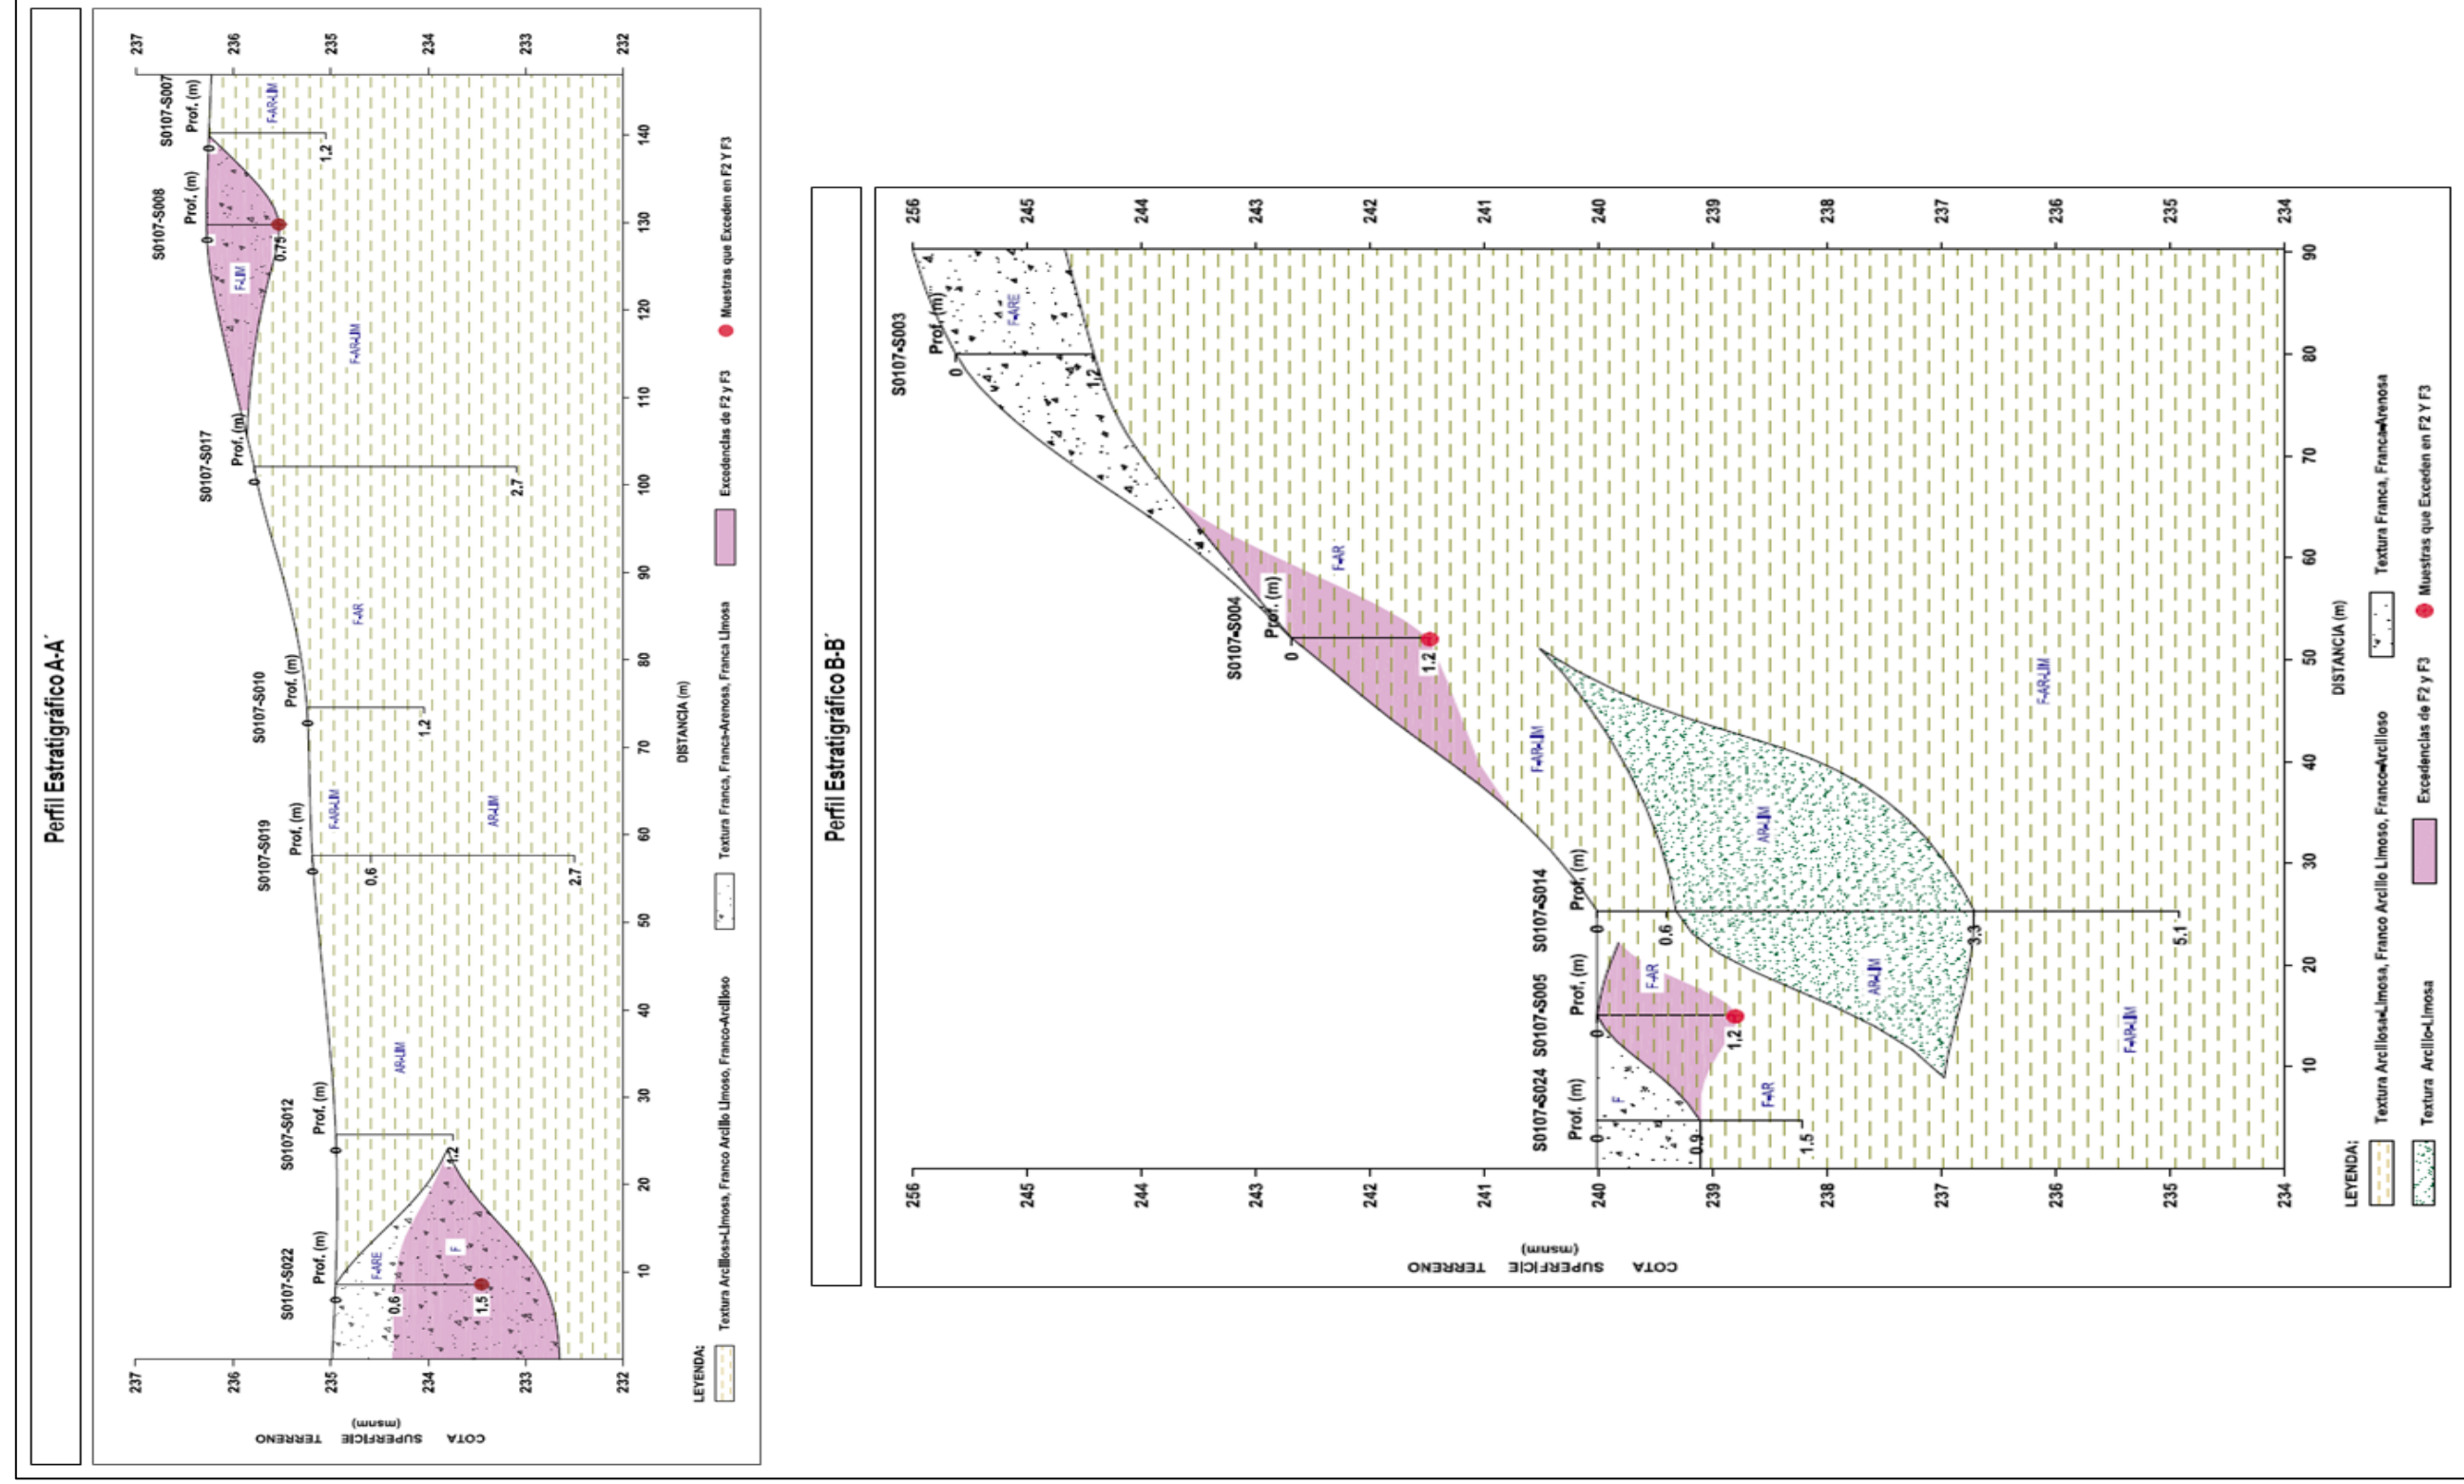
Figura 3-28 Conceptualización de la ubicación de contaminantes en el subsuelo - sitio S0107 (Sitio 1) - Fracciones de hidrocarburos (F2 y F3)

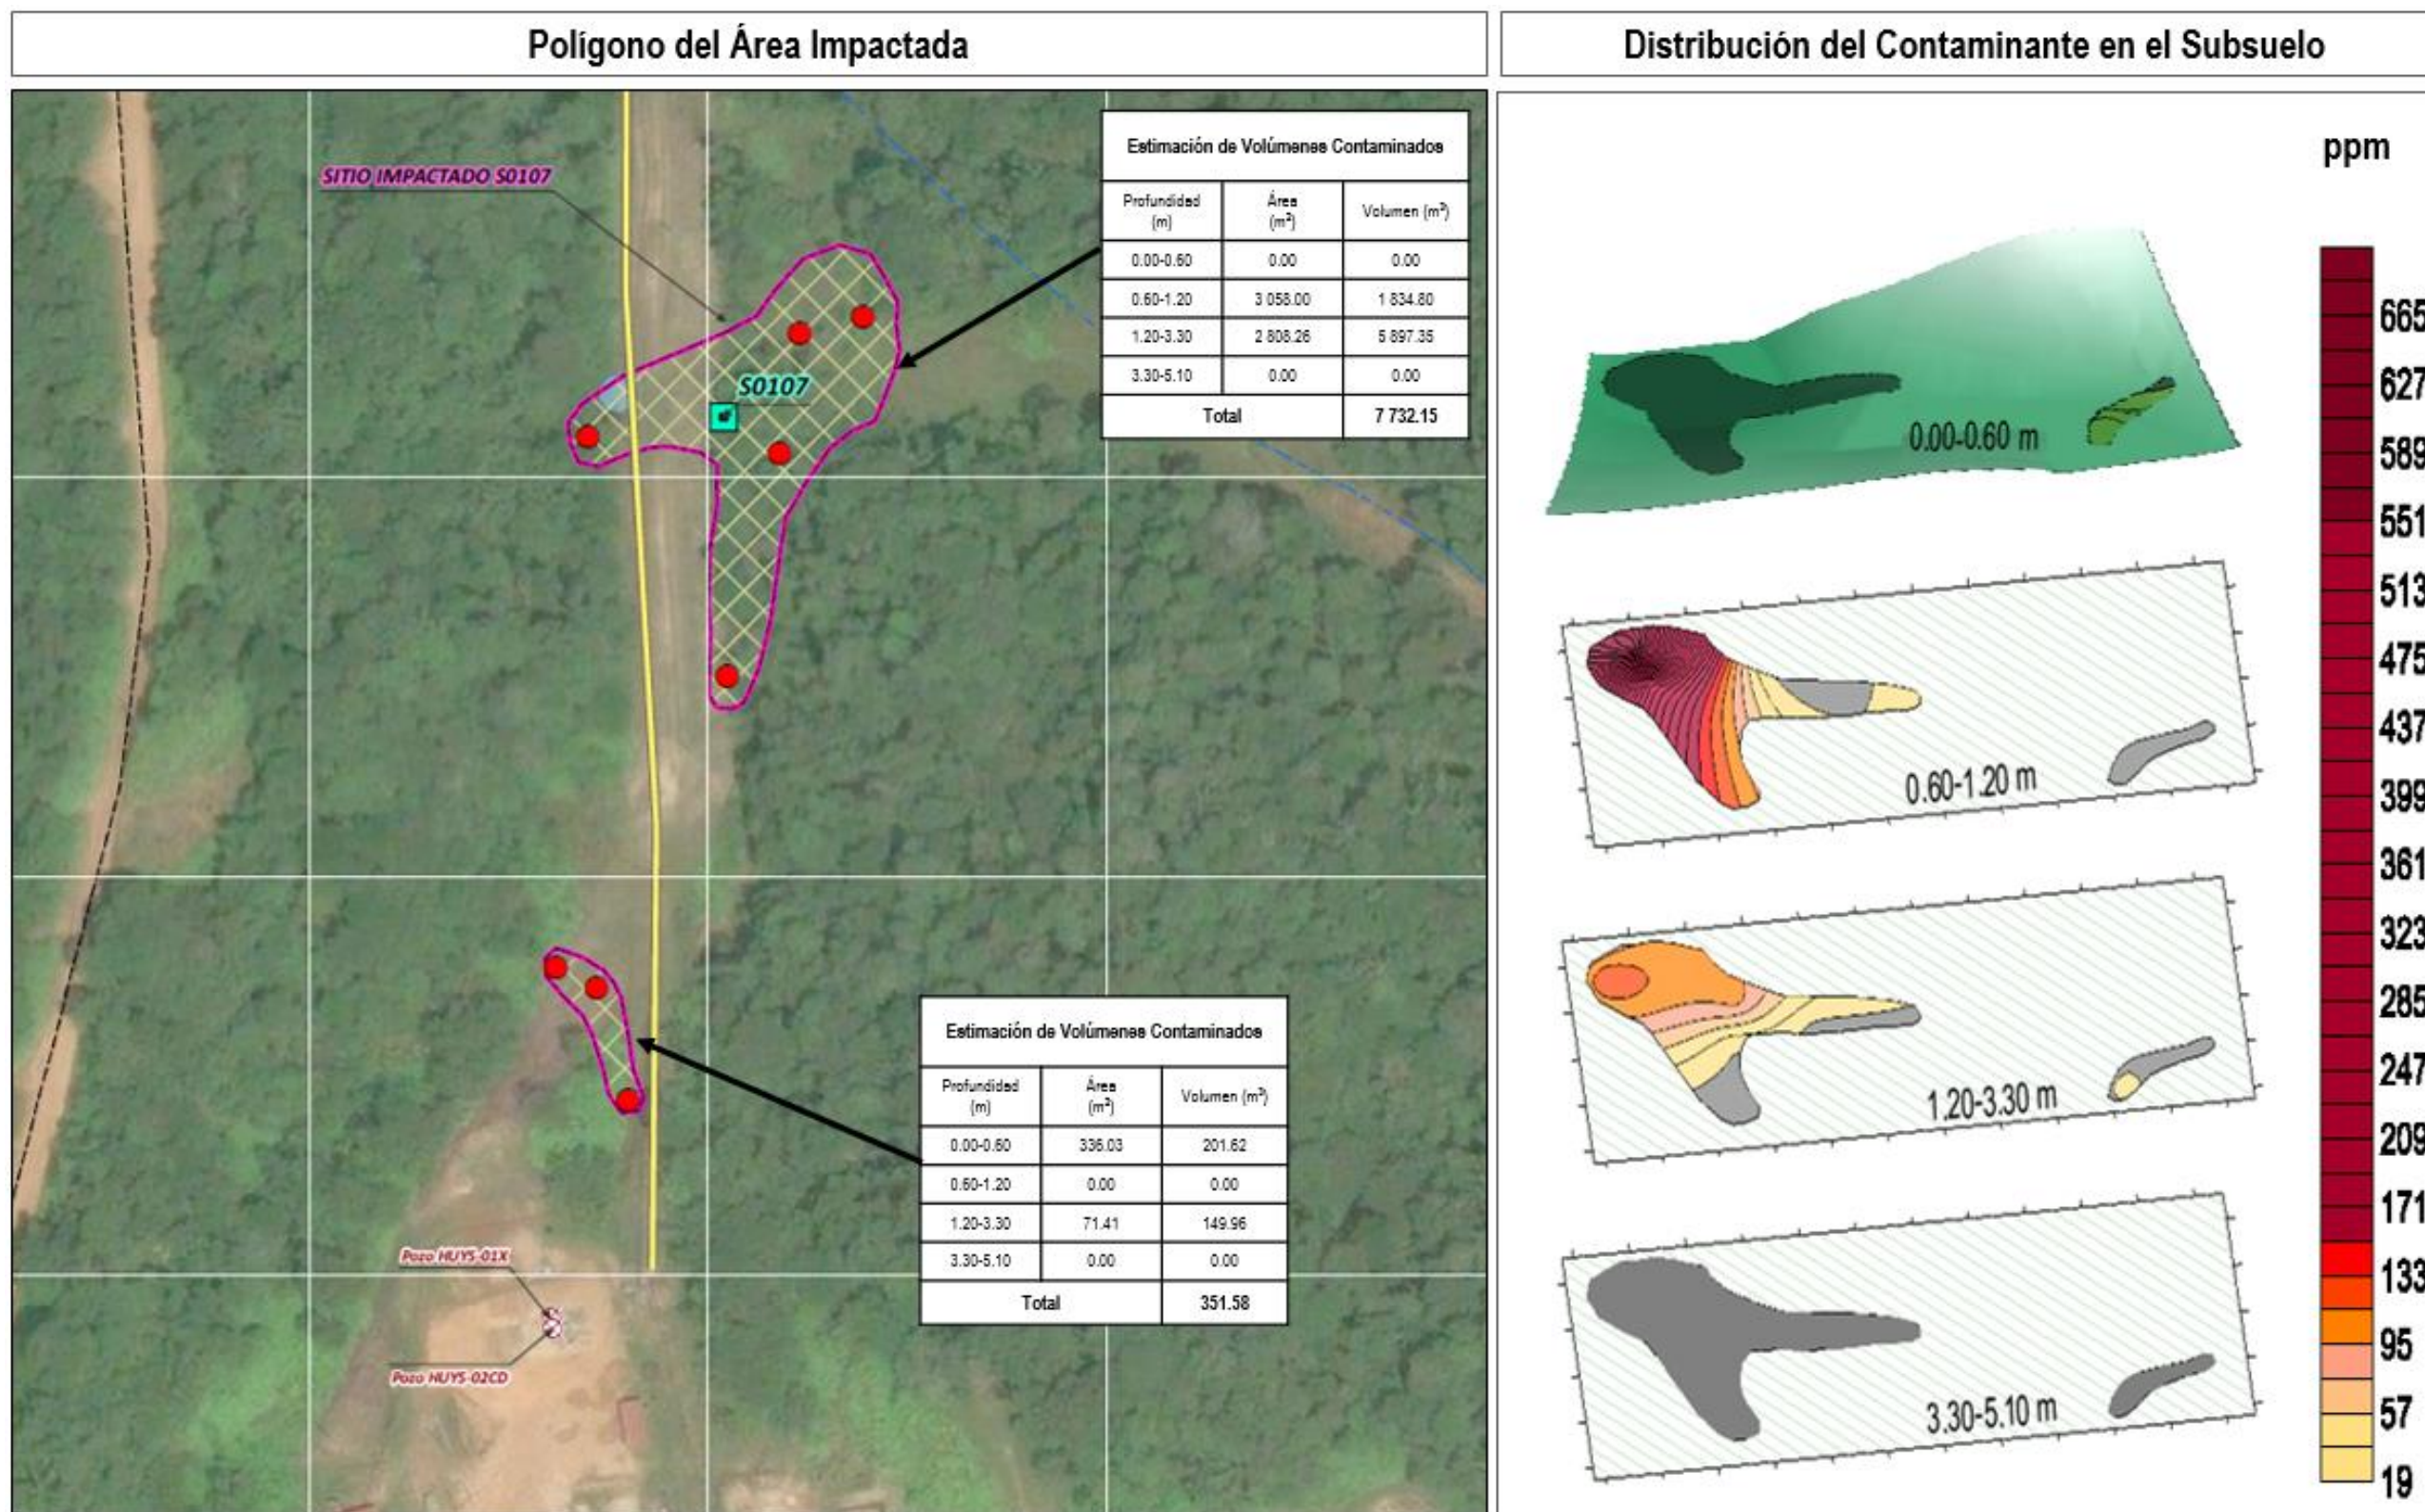
Figura 3-29 Modelo integrado de análisis del S0107 (Sitio 1) - Metales (Pb, válido para Cd y Ba)

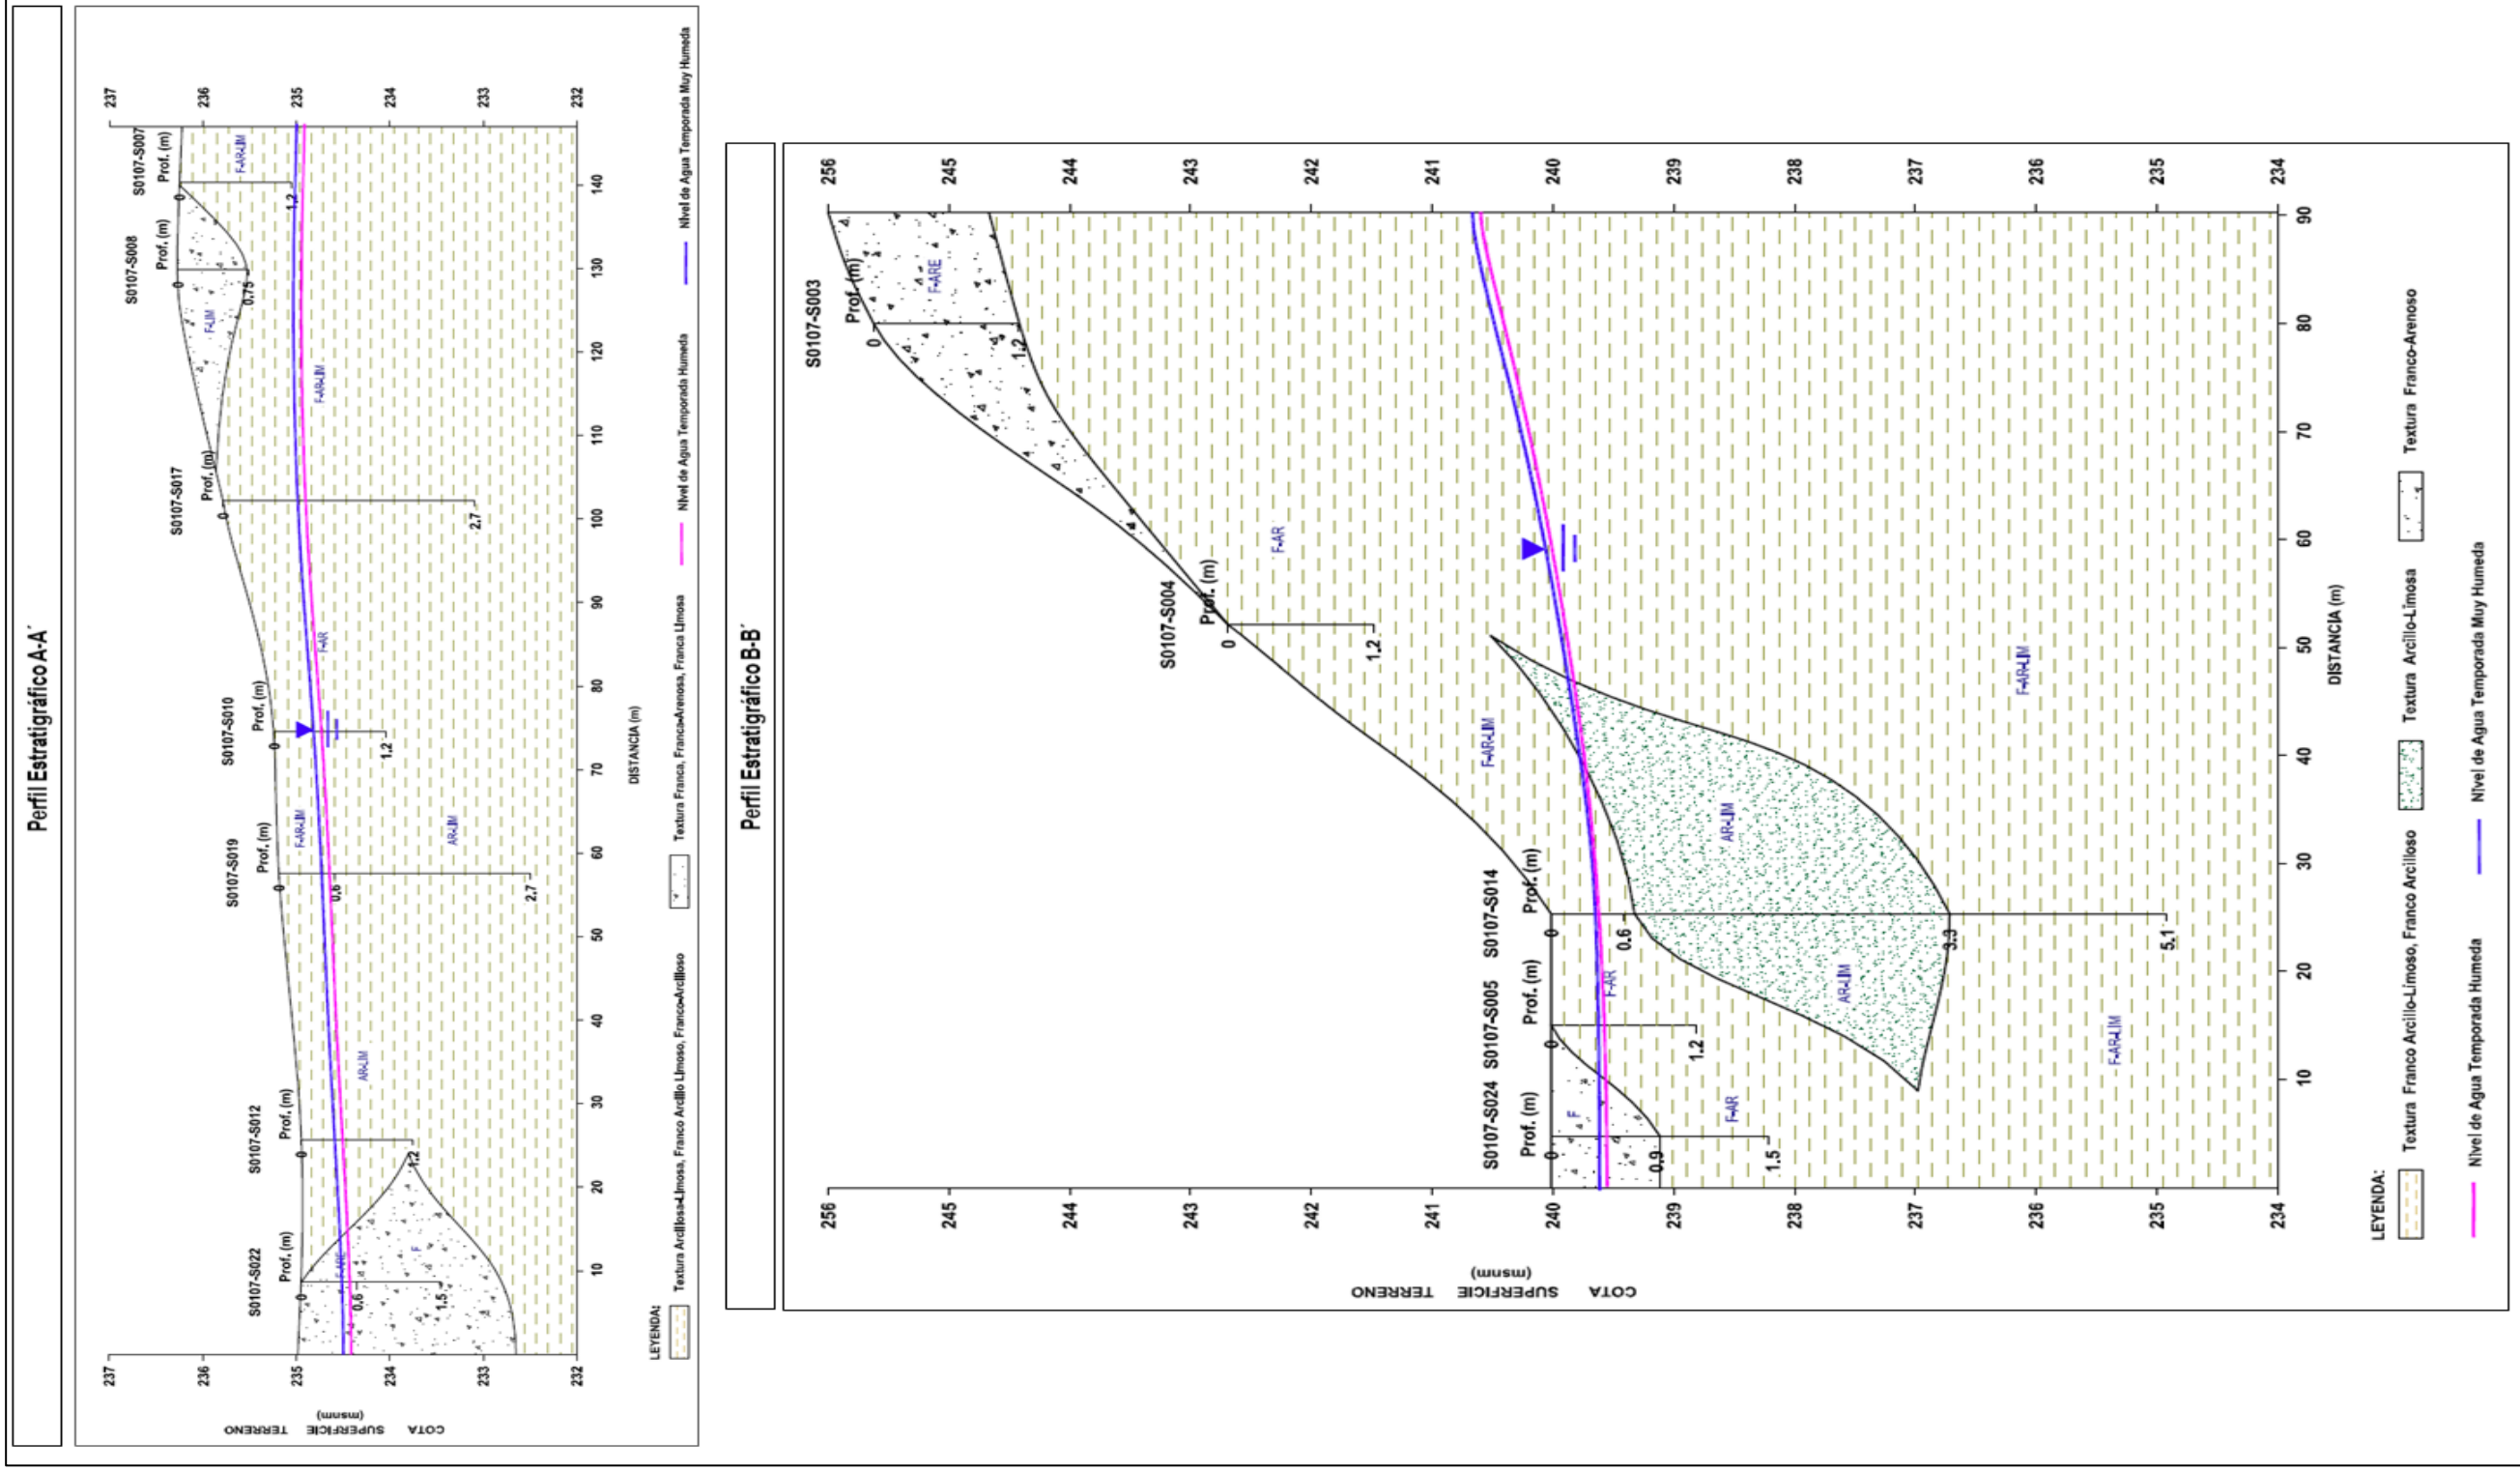
**Figura 3-36** Conceptualización dinámica hidrogeológica sitio S0107 (Sitio 1)

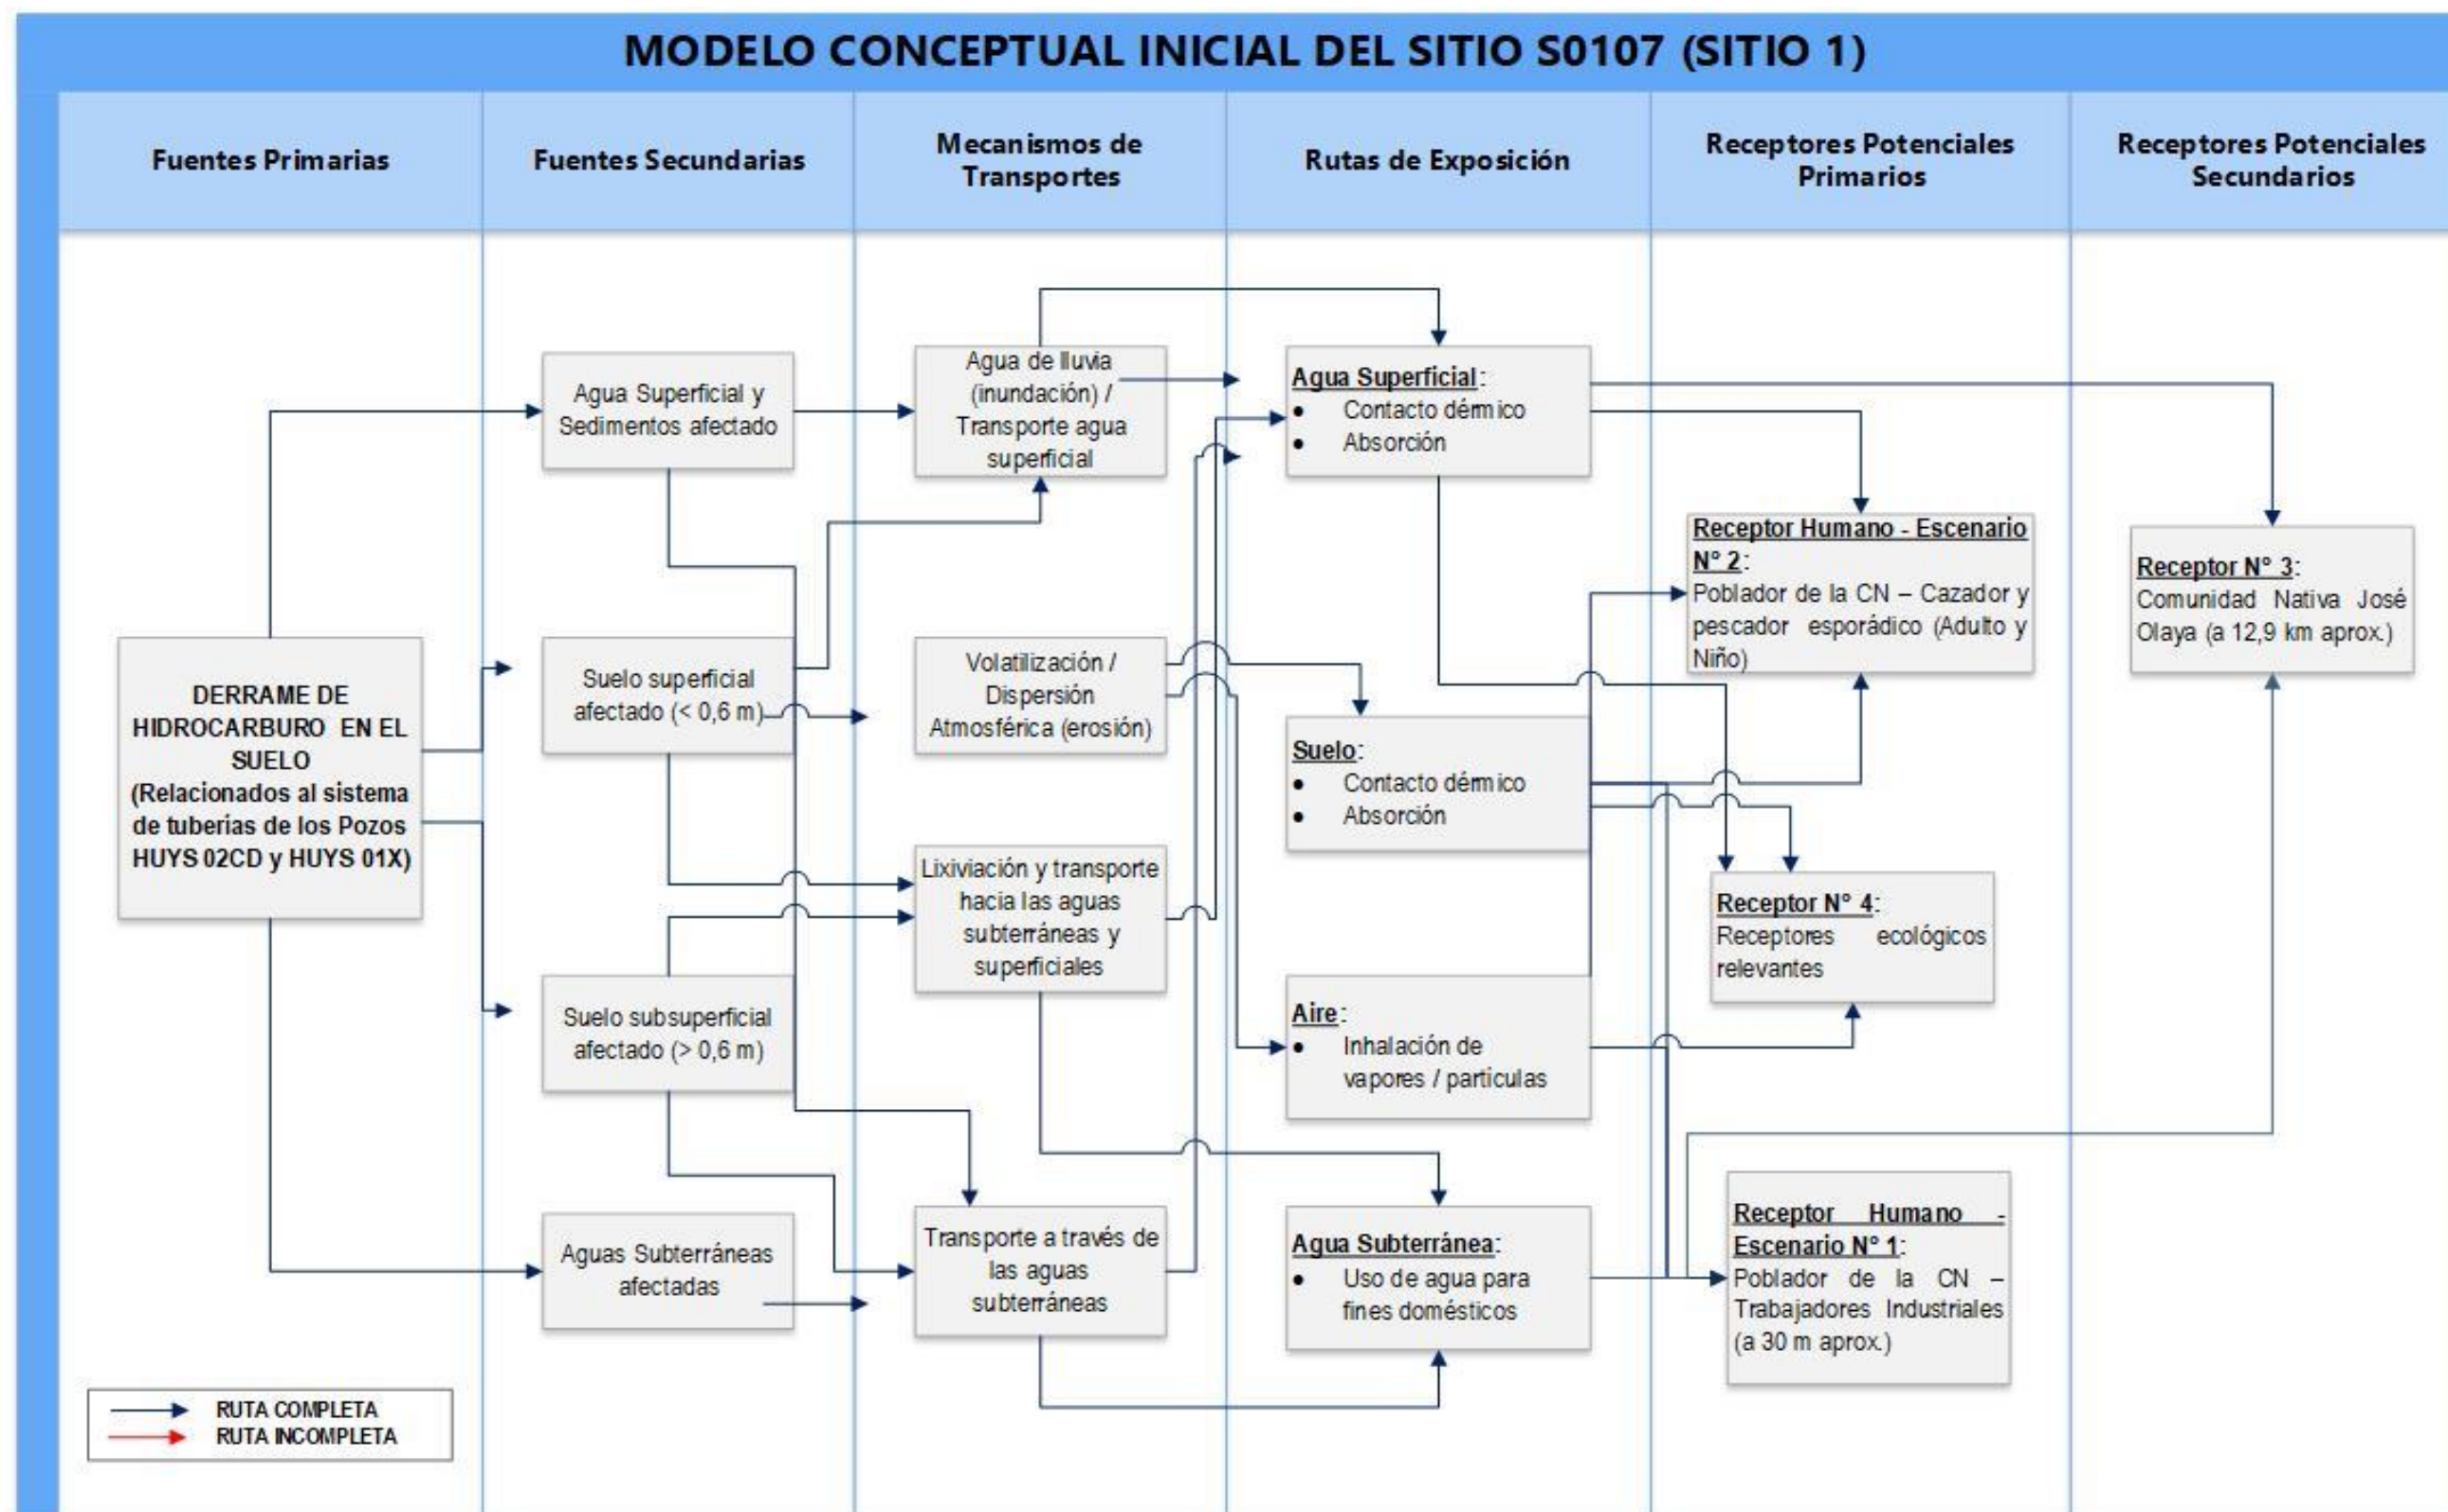
Figura 4-36 Modelo conceptual inicial del sitio 107 (Sitio 1)

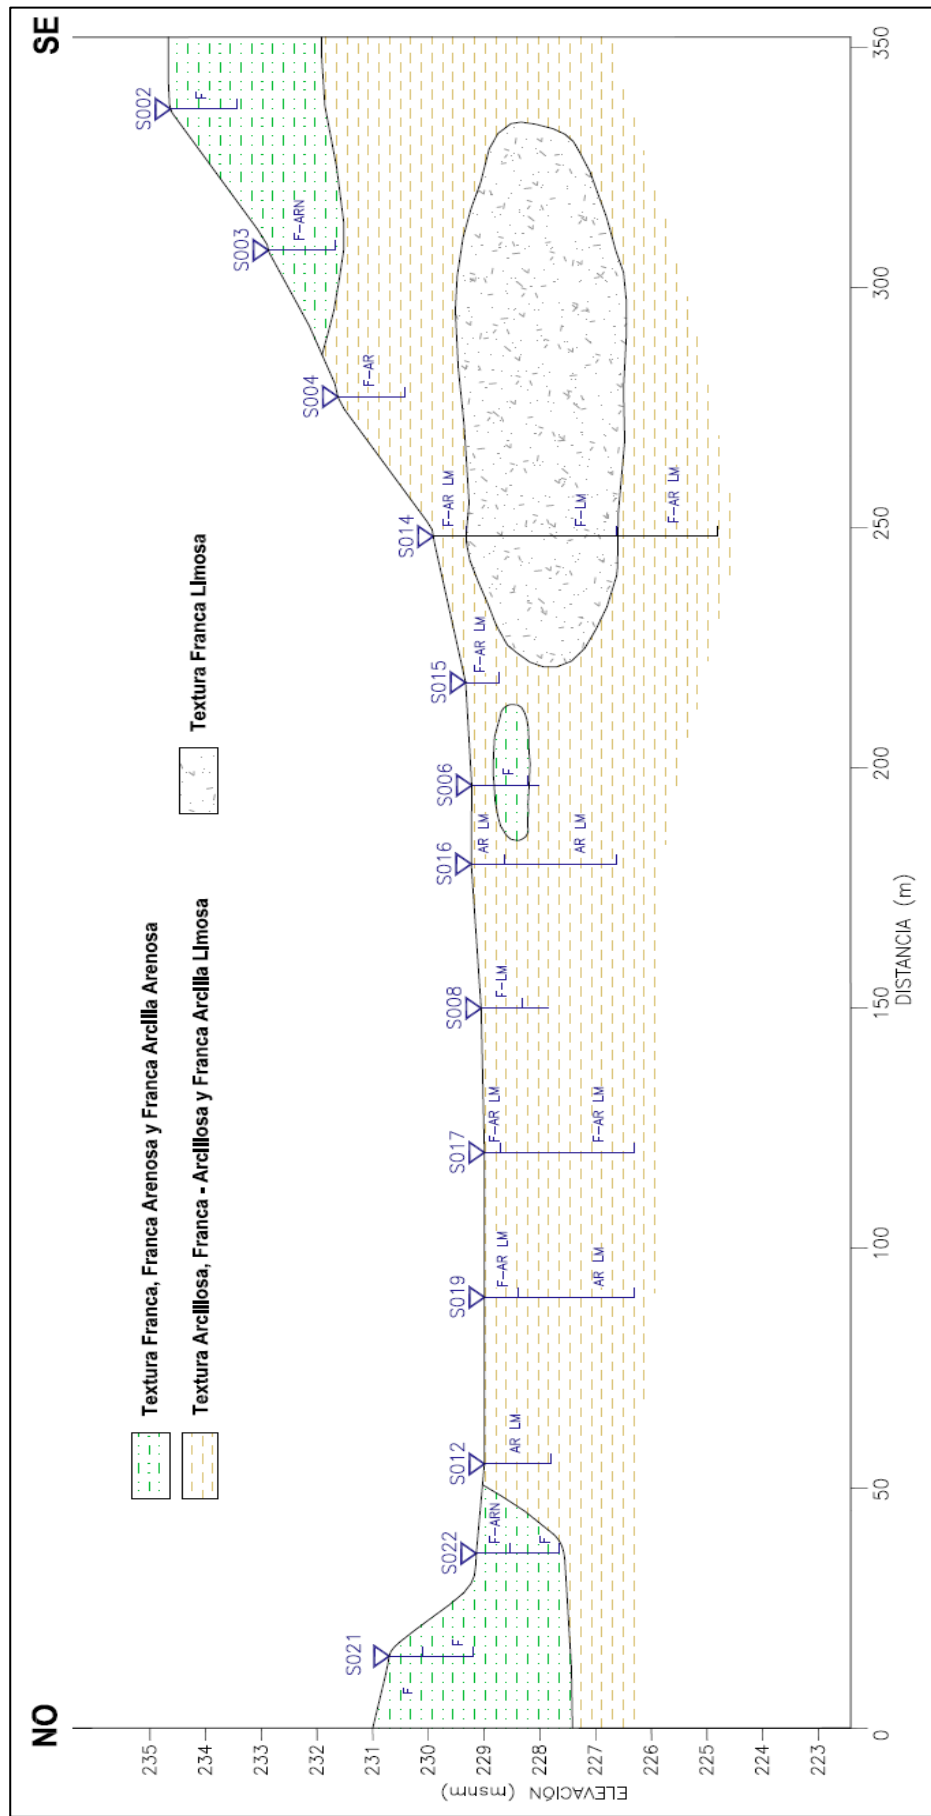
**Figura 5-10 Representación del perfil estratigráfico del sitio S0107 (Sitio 1)**

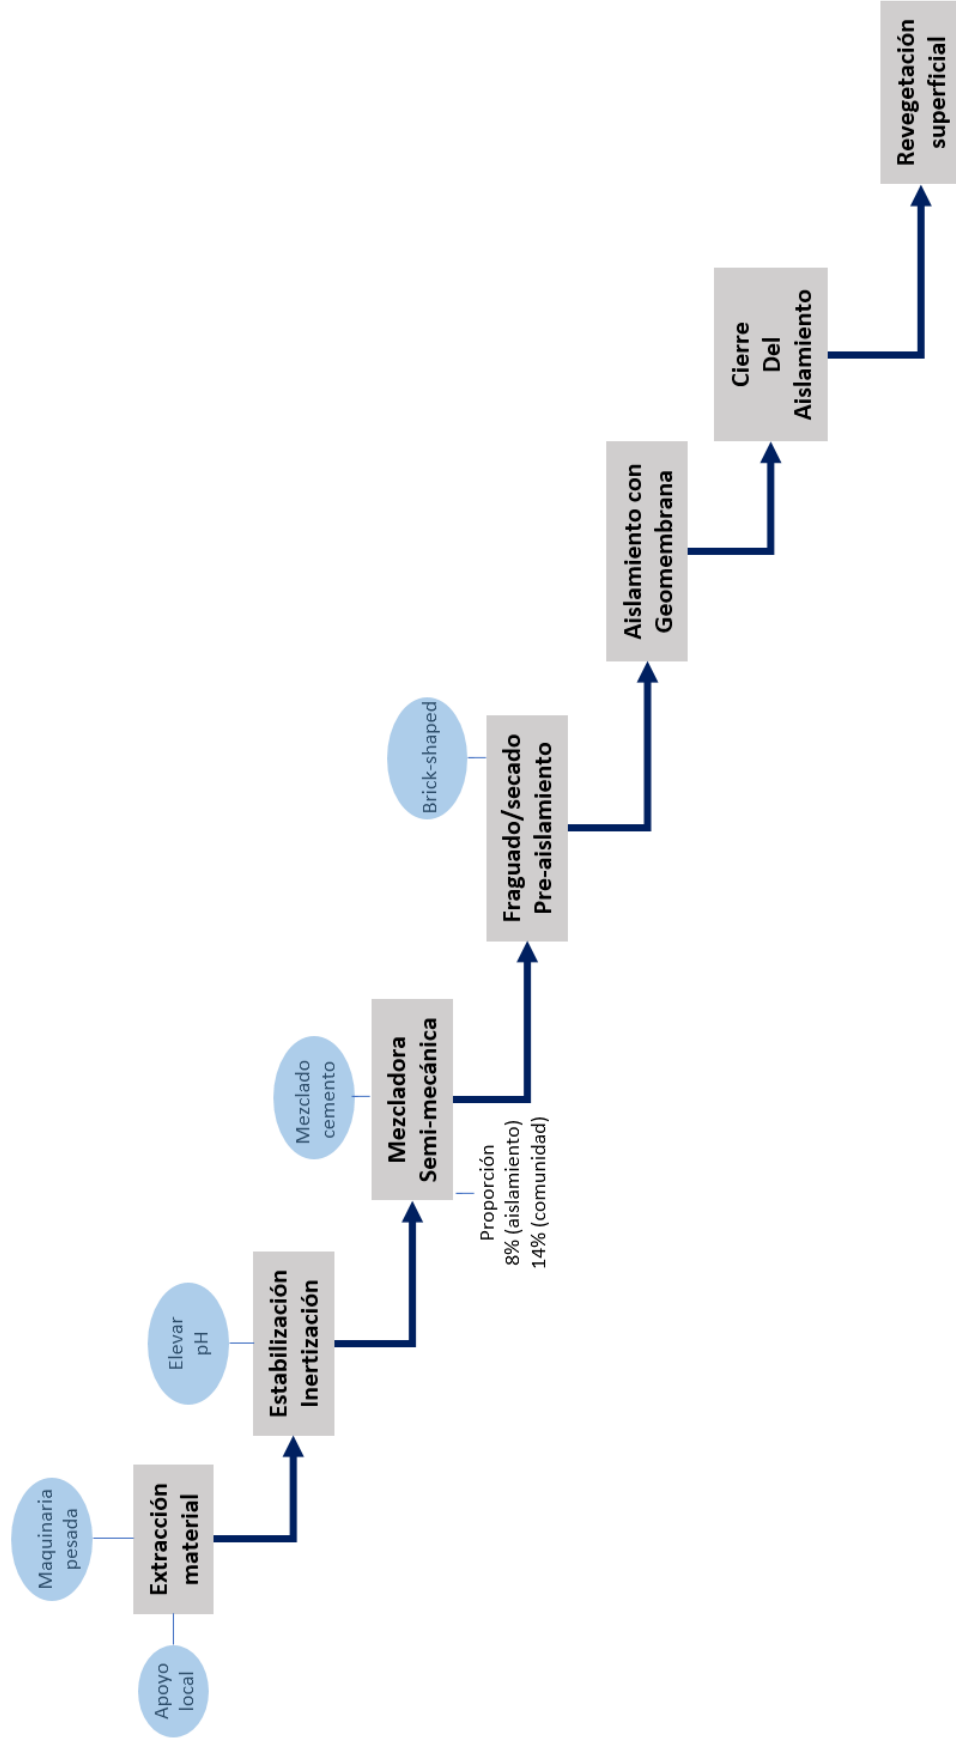
**Figura 5-12** Etapas para la implantación de la estabilización/solidificación y aislamiento con geomembrana
