# PLAN DE REHABILITACIÓN DEL SITIO IMPACTADO S0107 (Sitio 1)

**Servicio de Consultoría para elaborar los Planes de Rehabilitación  
de 13 sitios impactados por las actividades de hidrocarburos en la  
cuenca del río Corrientes**

**PY-1801**

**Julio, 2019**

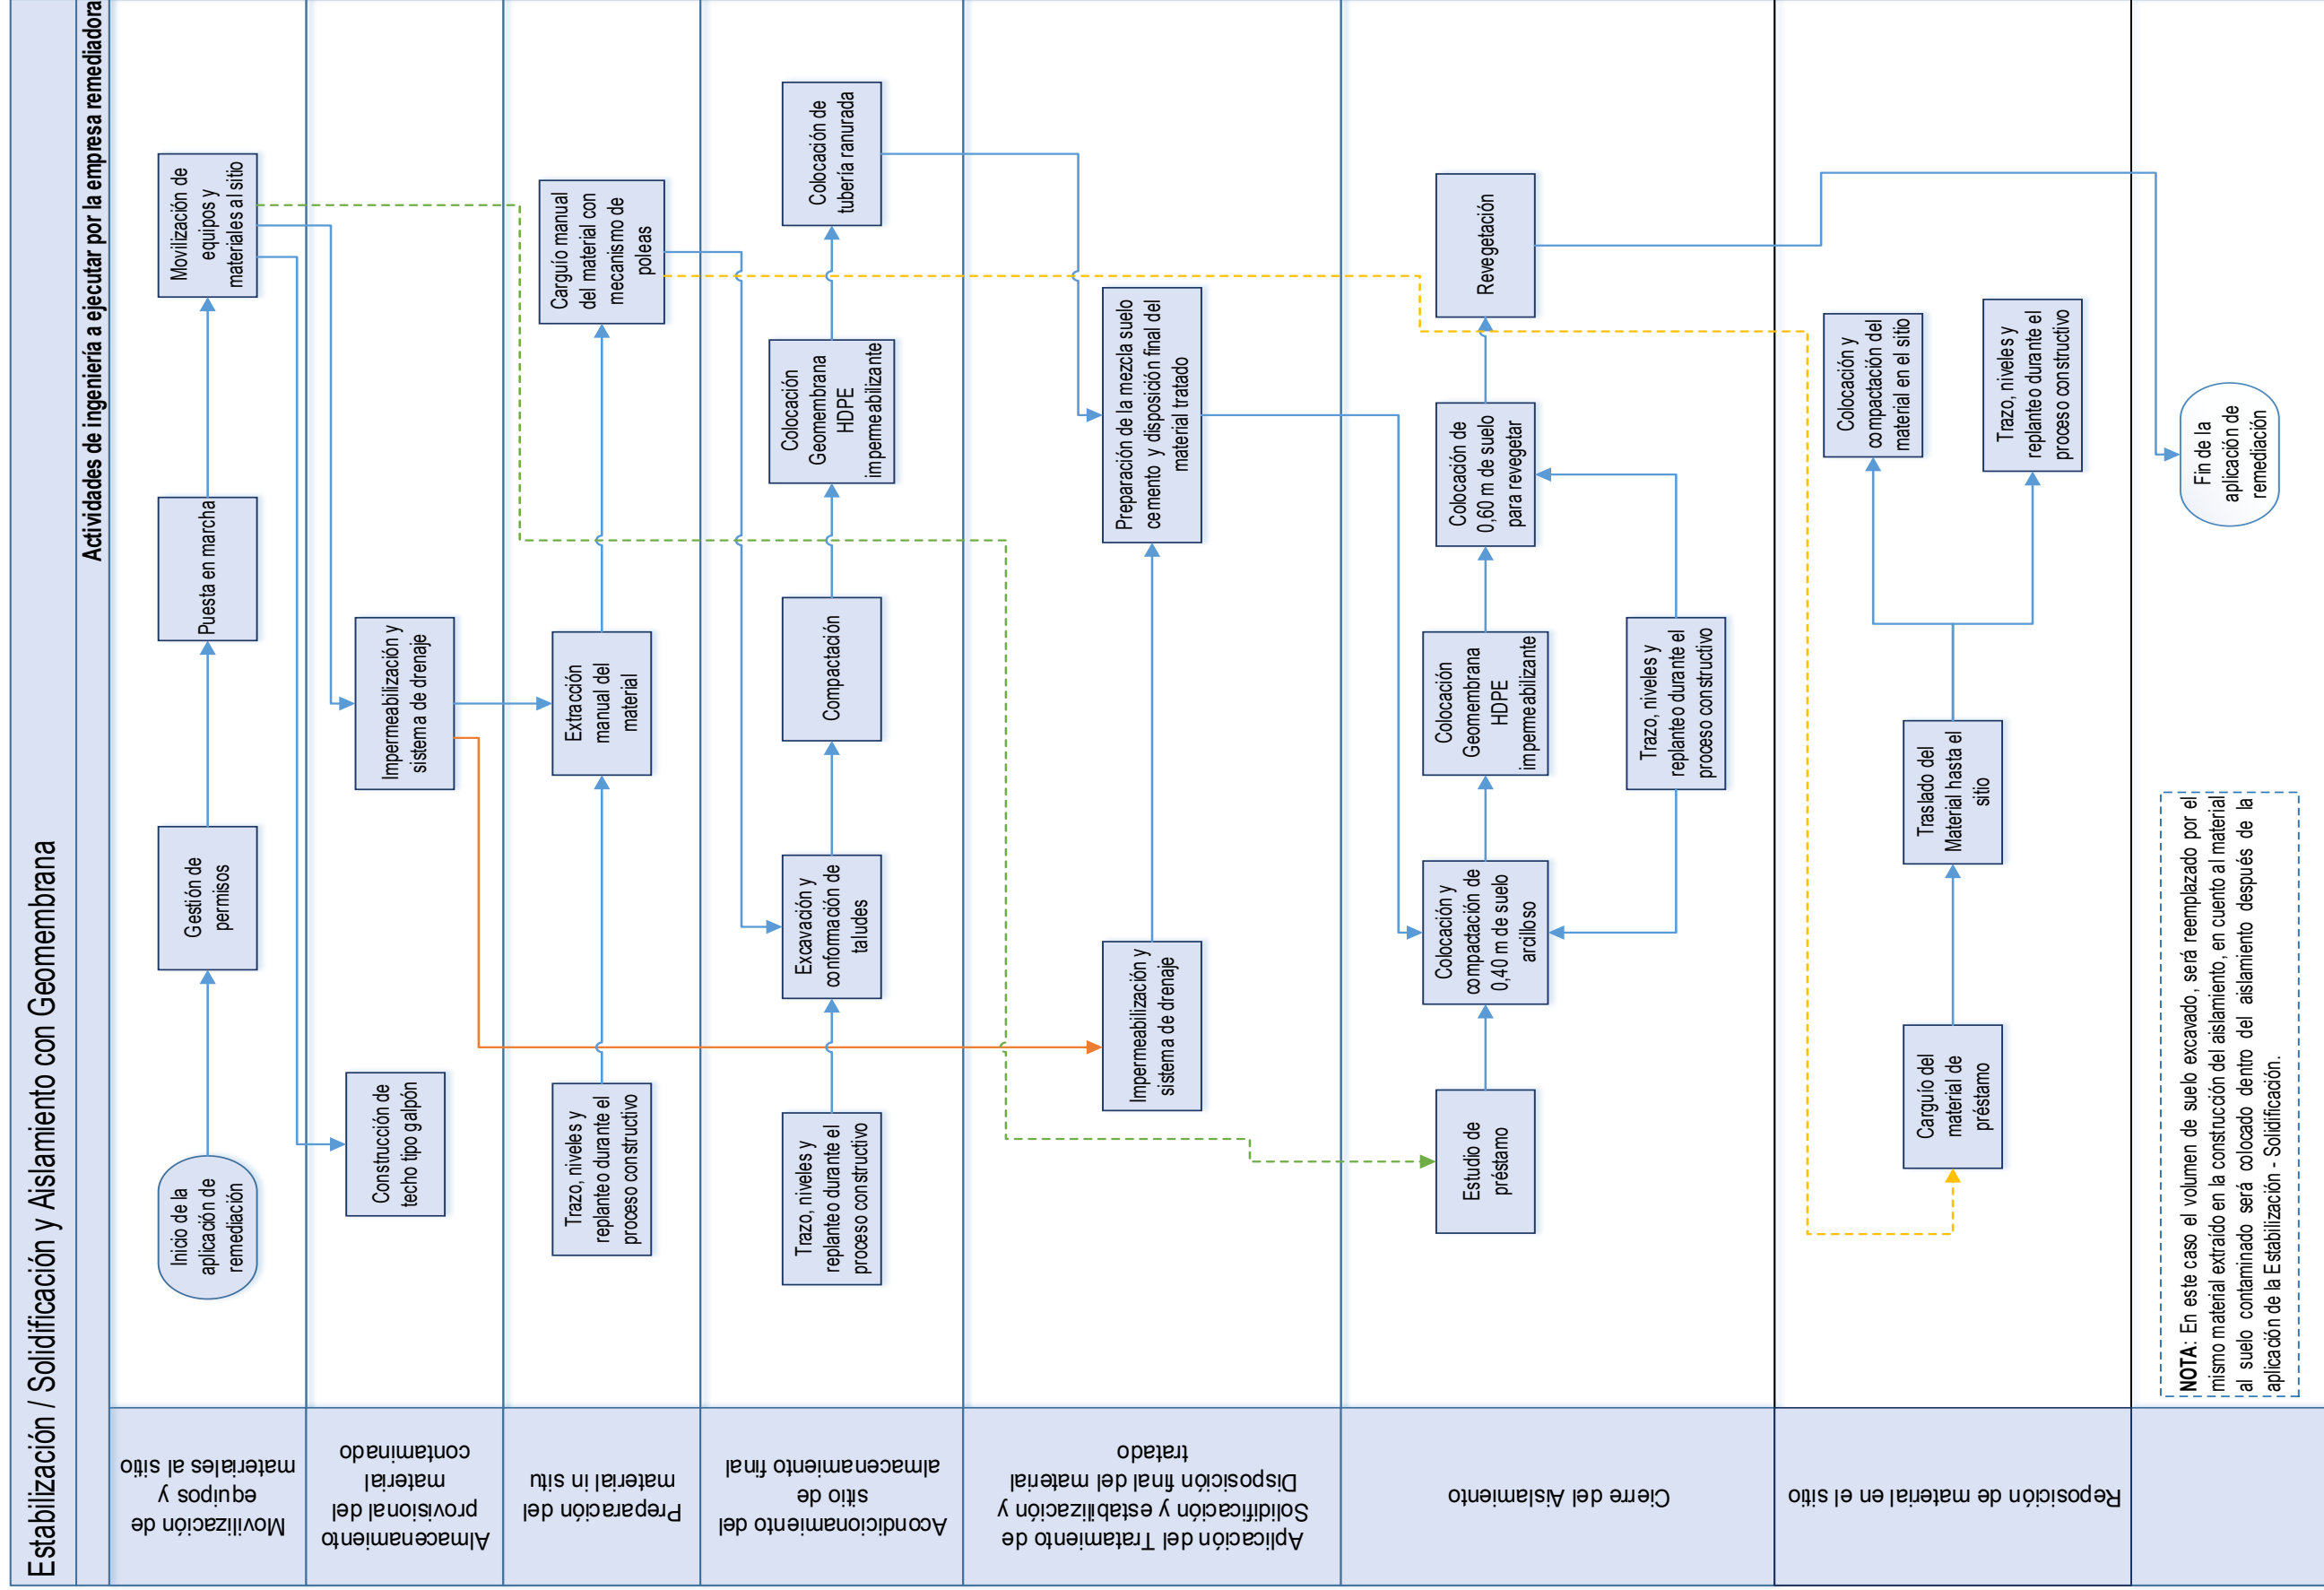
Figura 5-13 Esquema de ingeniería a ejecutar por la empresa remediadora
