Asunto: Información complementaria para el Levantamiento de Observaciones subsistentes del Plan de Rehabilitación del sitio impactado SO107 y SO108 – Cuenca Corrientes

LEVANTAMIENTO DE OBSERVACIONES
(TOMO F SERFOR)
INFORMACIÓN COMPLEMENTARIA

**PLAN DE REHABILITACIÓN
DEL SITIO IMPACTADO
S0107 (Sitio 1)**

Planes de Rehabilitación de trece (13) sitios impactados por actividades de hidrocarburos de la cuenca del río Corrientes

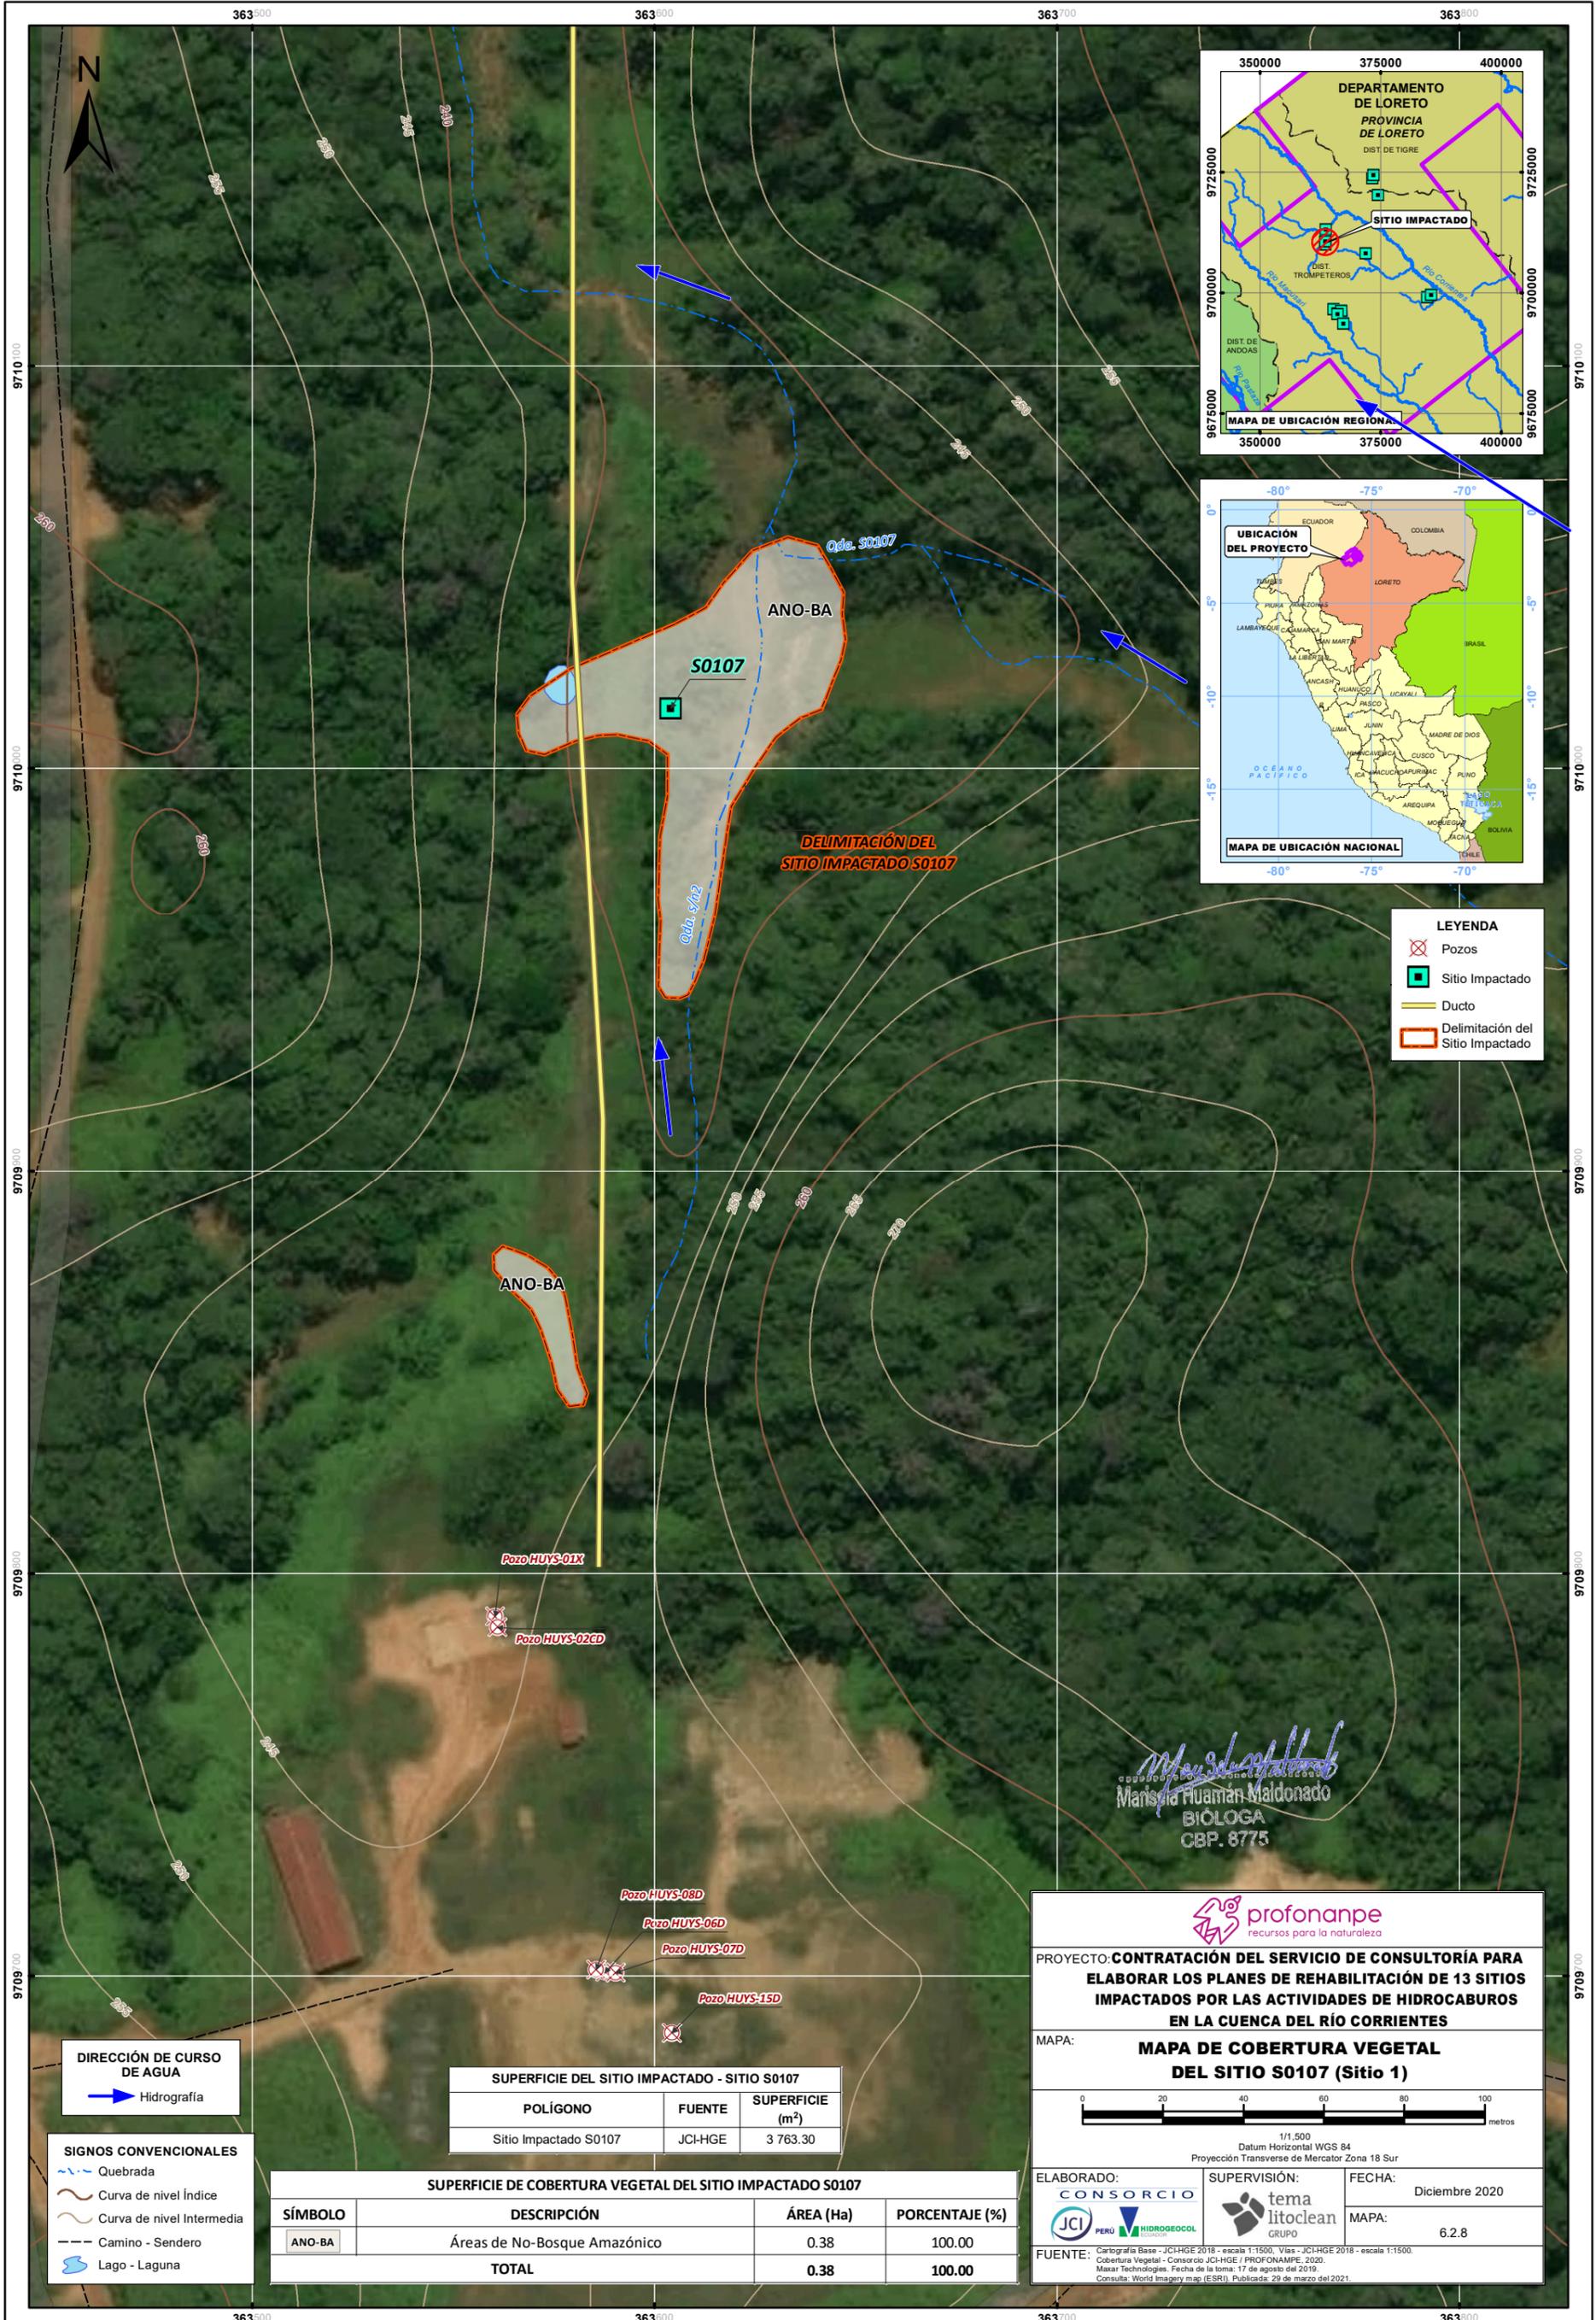
6.2.8 Mapa de cobertura vegetal del Sitio S0107 (Sitio 1)

Las coberturas vegetales respecto a los Sitios se presentan en el **Anexo 6.2 / 6.2.8 Mapa de cobertura vegetal del Sitio S0107 (Sitio 1)**.

La información de la composición de vegetación y enriquecimiento de descripciones de cobertura vegetal se ha actualizado en el **Anexo 6.2 / 6.2.8 Mapa de Cobertura Vegetal** indicando la cobertura vegetal: Áreas de No-Bosque Amazónico (ANO-BA). Estos cambios también se extienden al ítem **2.2.8 Cobertura Vegetal del Plan de Rehabilitación del Sitio Impactado S0107** para guardar concordancia, señalando su contenido a continuación:

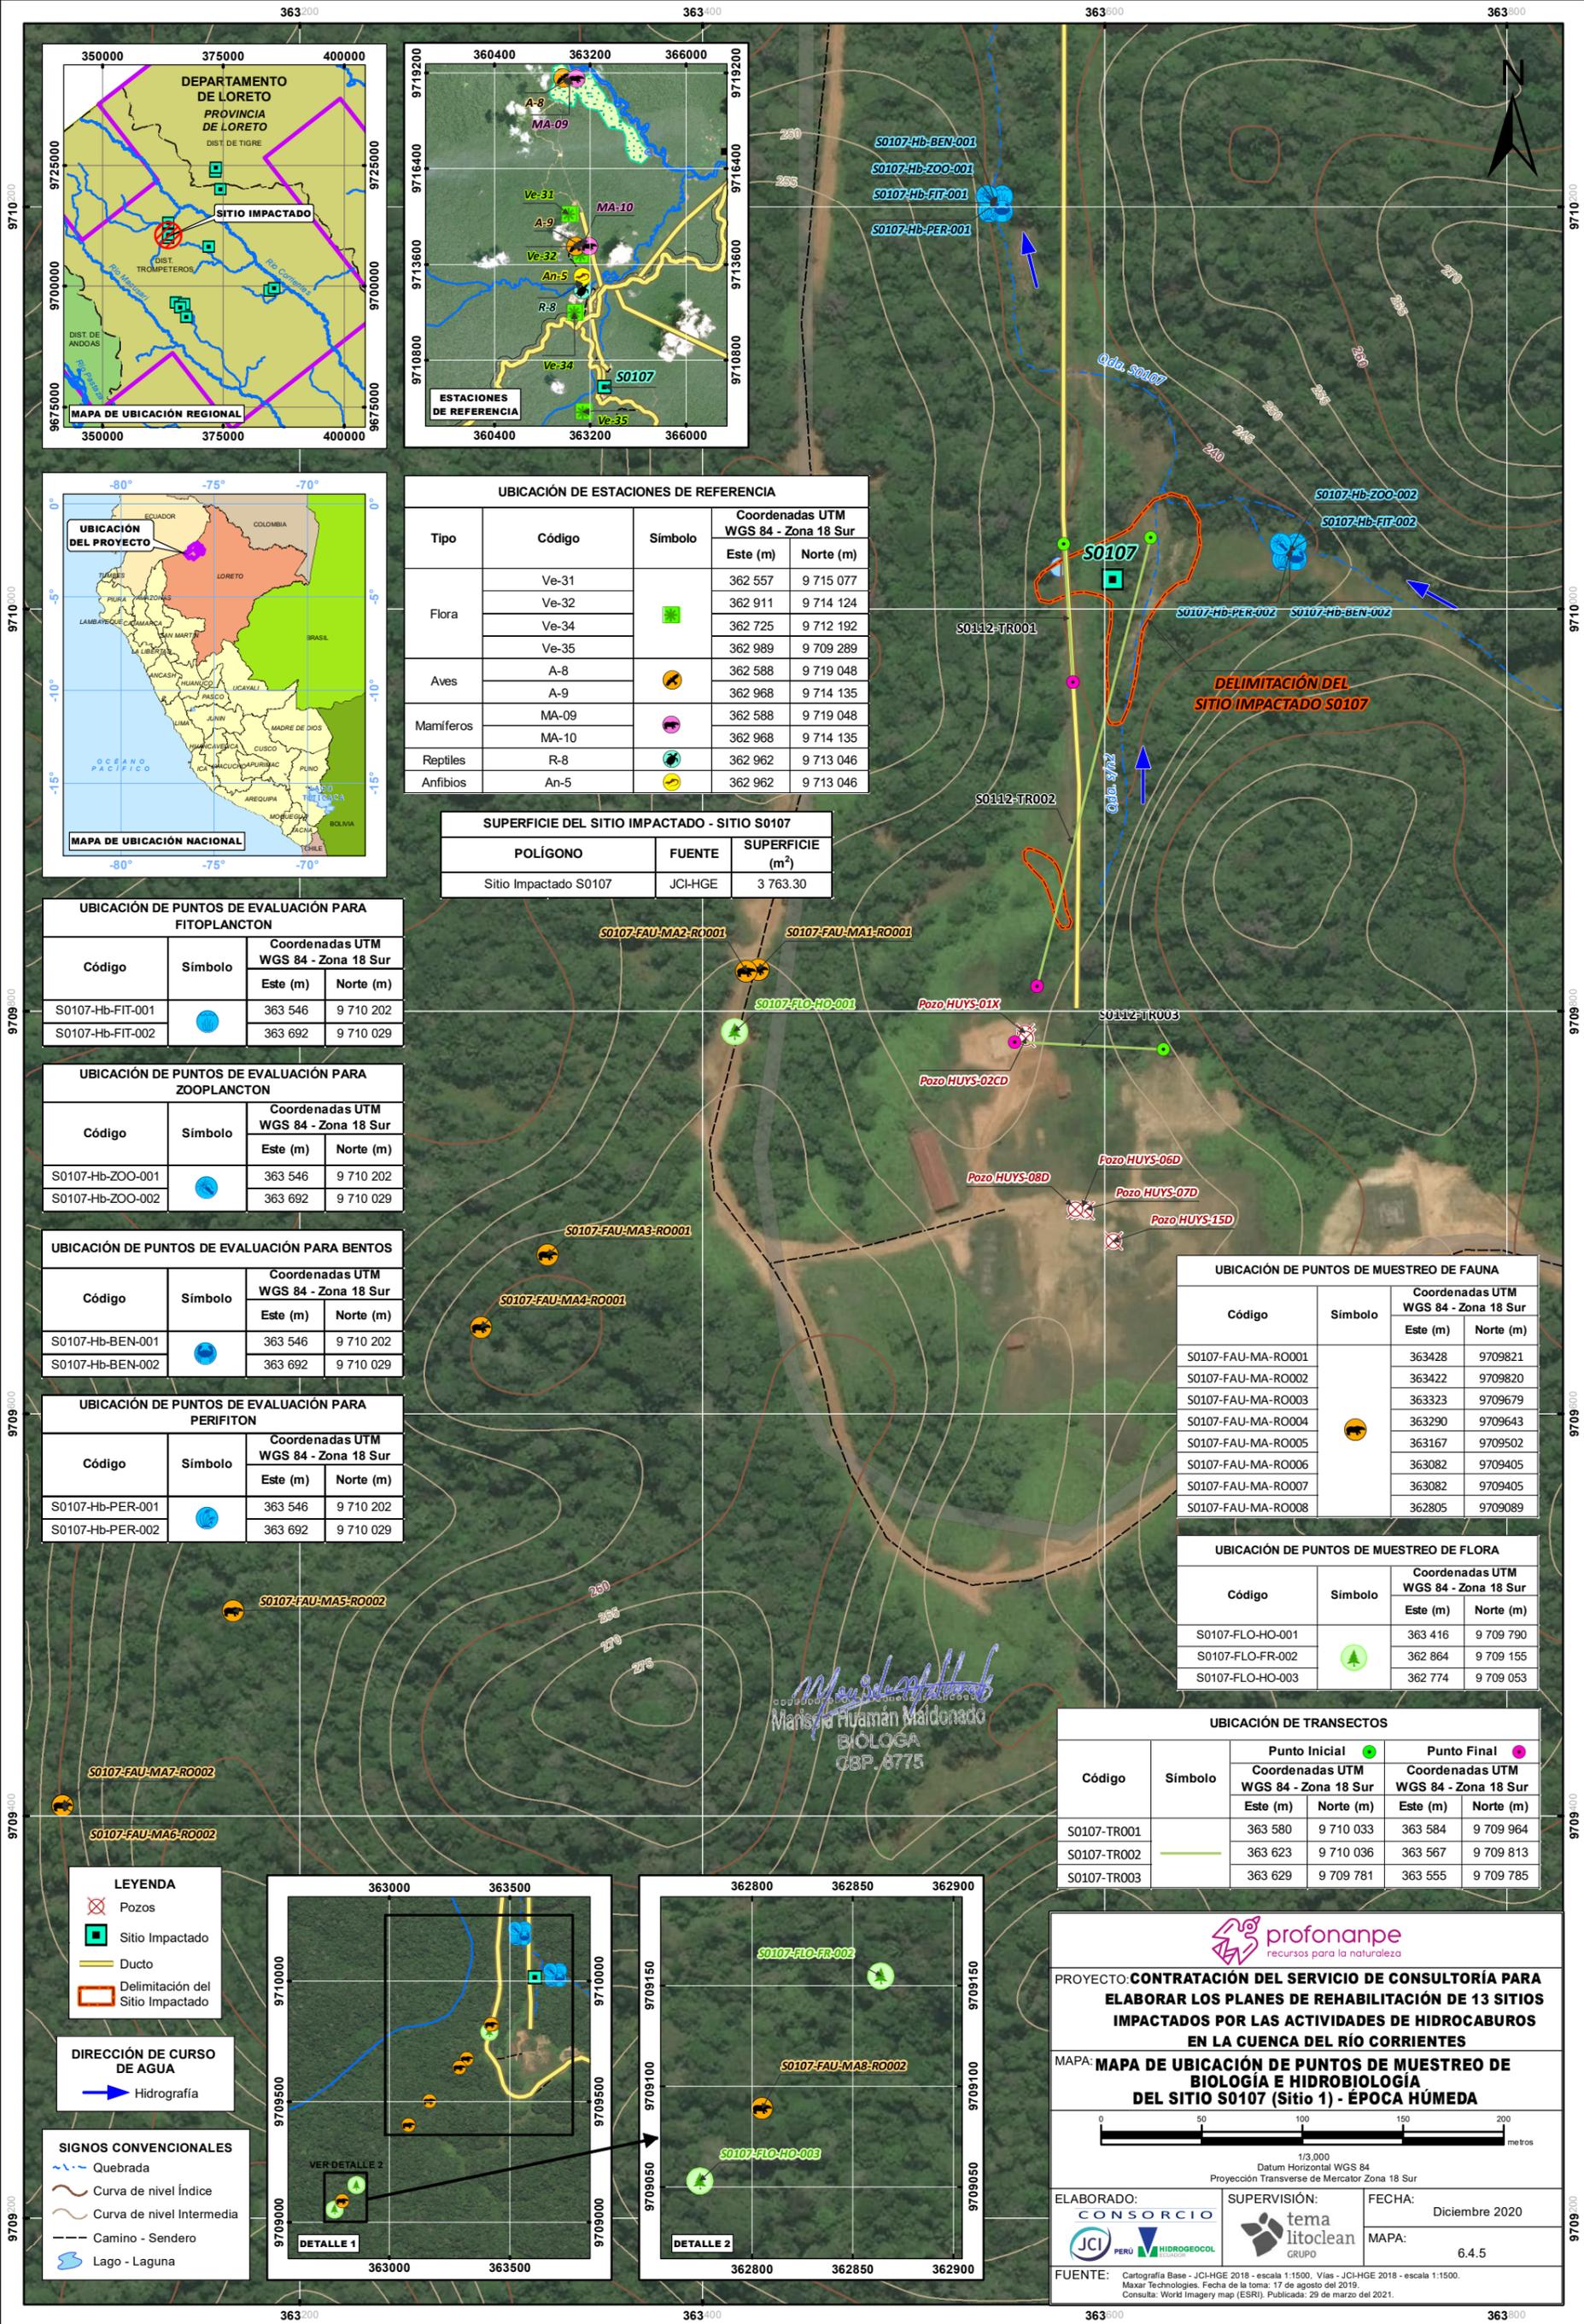
6.4.5 MU de PM de biología e hidrobiología del Sitio S0107 (Sitio 1) - Época Húmeda

Tipo	Código	Símbolo	Coordenadas UTM WGS 84 - Zona 18 Sur	
			Este (m)	Norte (m)
Flora	Ve-31	[Symbol]	362 557	9 715 077
	Ve-32		362 911	9 714 124
	Ve-34		362 725	9 712 192
	Ve-35		362 989	9 709 289
Aves	A-8	[Symbol]	362 588	9 719 048
	A-9		362 968	9 714 135
Mamíferos	MA-09	[Symbol]	362 588	9 719 048
	MA-10		362 968	9 714 135
Reptiles	R-8	[Symbol]	362 962	9 713 046
Anfibios	An-5	[Symbol]	362 962	9 713 046

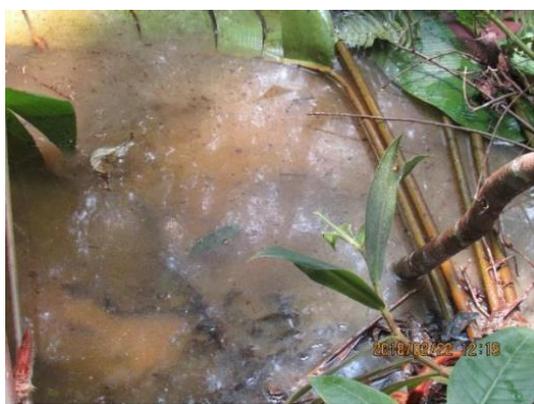
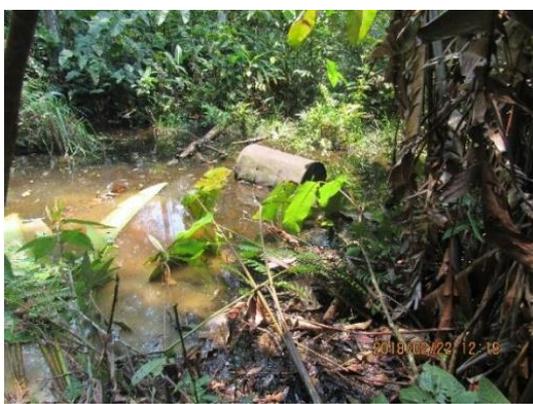
Fotografía 1 Evidencias de contaminación en el sitio impactado S0107

1. Iridiscencia en suelo anegado	2. Signos de afectación en cocha

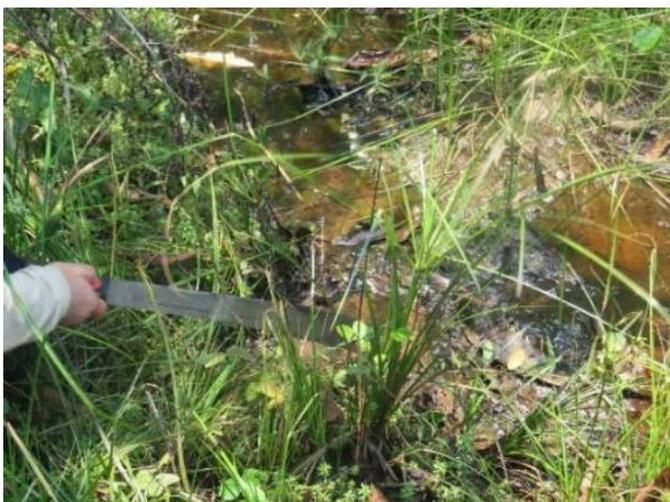
3. Signos de afectación en quebrada

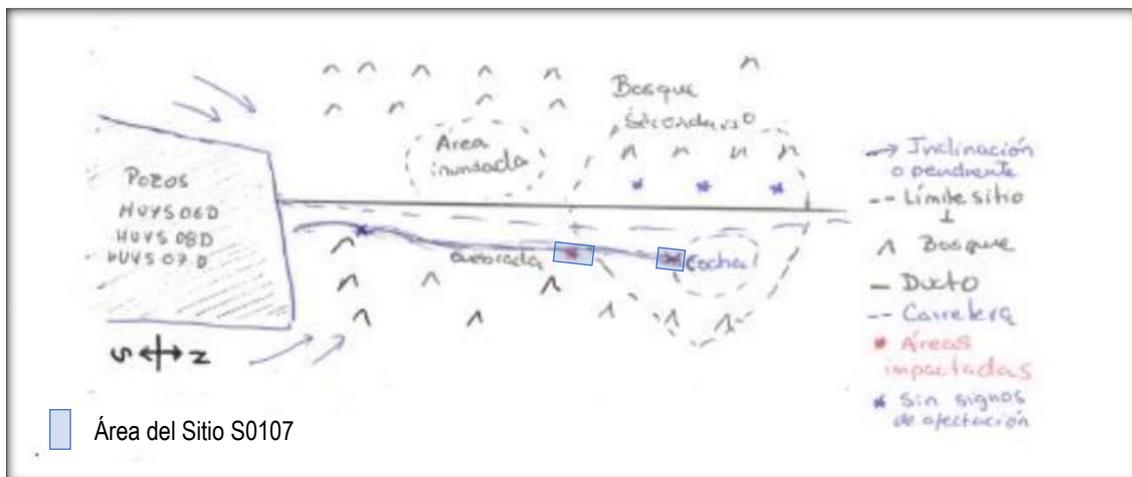
Figura 2 Dibujo descriptivo del especialista en la libreta de campo

Presenta un área provista de vegetación boscosa, siendo cubierta en casi el 80% de su extensión por vegetación arbustiva y arbórea, en tanto, la proporción restante por áreas desprovistas de vegetación las cuales corresponden a instalaciones (ducto).

Cuadro azul representa el área del S0107 y su entorno

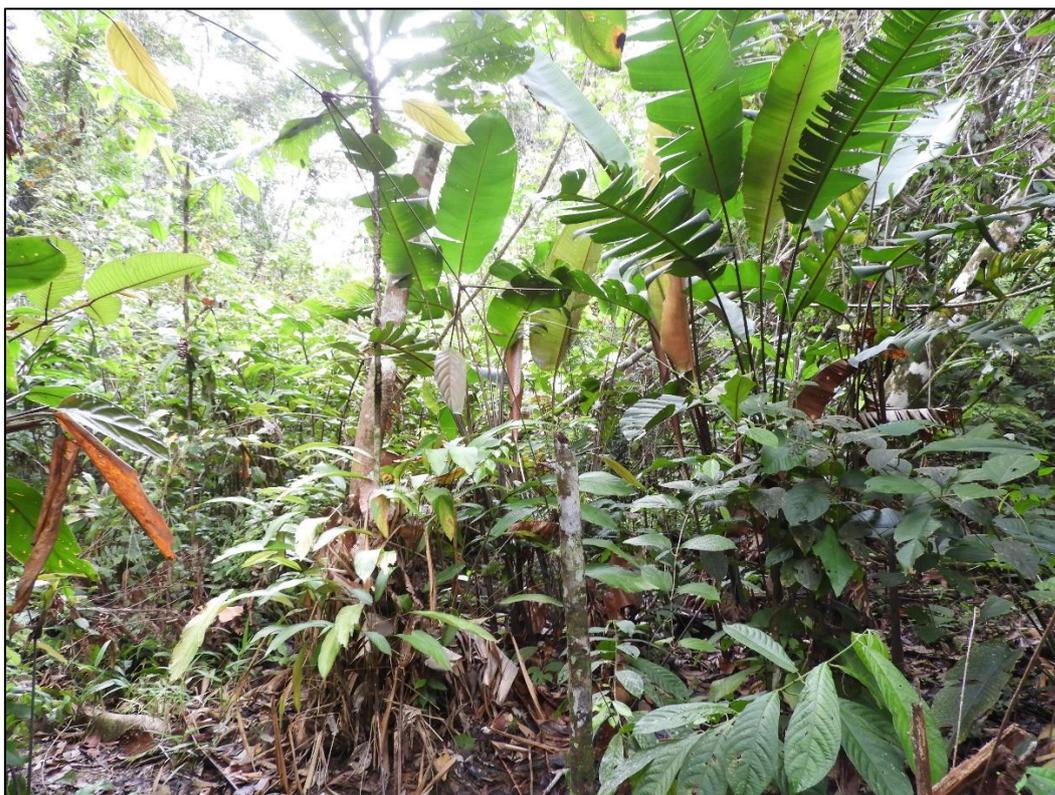
Fotografía 2 Áreas de no bosque amazónico (ANO-BA)

Esta unidad de cobertura se encuentra ubicada en la región Amazónica y comprende las áreas que fueron desboscadas y hoy convertidas en áreas agropecuarias, es decir, actualmente con cultivos agrícolas y pastos cultivados; asimismo, comprenden todas las áreas cubiertas actualmente con vegetación secundaria (“purma”) y que están en descaso por un determinado número de años hasta que retorne la fertilidad natural del suelo, por lo tanto, son consideradas unidades antrópicas de cobertura vegetal. Esta unidad de vegetación es representativa de áreas de transición entre áreas caracterizadas por el bosque de colinas bajas y las áreas industriales; esta comunidad vegetal se caracteriza por la predominancia de especies de porte herbáceo con la presencia de especies de porte arbustivo y arbóreas como: *Uncaria* sp. “uña de gato”, *Miconia* sp. “guayaba sachavaca” y *Tetragastris panamensis* “copal”, entre otras.
