# **PLAN DE REHABILITACIÓN DEL SITIO IMPACTADO S0112 (Sitio 35)**

**Servicio de Consultoría para elaborar los Planes de Rehabilitación  
de 13 sitios impactados por las actividades de hidrocarburos en la  
cuenca del río Corrientes**

**PY-1801**

**Julio, 2019  
LIMA-PERÚ**

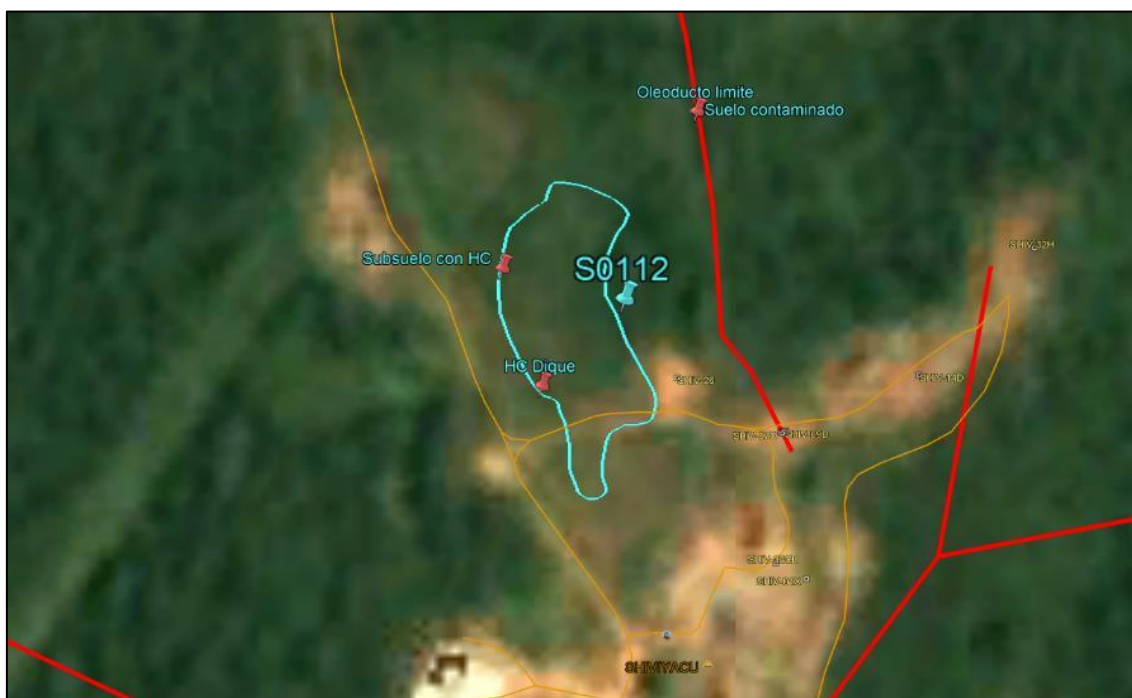
Actualmente, dicha fosa de producción o de contención de derrames se encuentra cubierta y acondicionada al relieve del sitio. Respecto a la infraestructura (dique o tanque) se infiere que formaba parte de la infraestructura de contención ante un evento de derrames o posiblemente un separador API (crudo, aceites y agua).

**Figura 3-5 Imagen actual del sitio S0112 (Sitio 35)**
