Asunto : Opinión Favorable al Plan de Rehabilitación del Sitio Impactado S0112 (Sitio 35) por Actividades de Hidrocarburos de la Cuenca del Río Corrientes

INFORME TECNICO N° 0045-2021-ANA-DCERH/WQQ

Asunto : Opinión favorable al Plan de Rehabilitación del Sitio Impactado S0112 (Sitio 35) por Actividades de Hidrocarburos de la Cuenca del Río Corrientes presentada por la Dirección General de Asuntos Ambientales de Hidrocarburos DGAAH del Ministerio de Energía y Minas

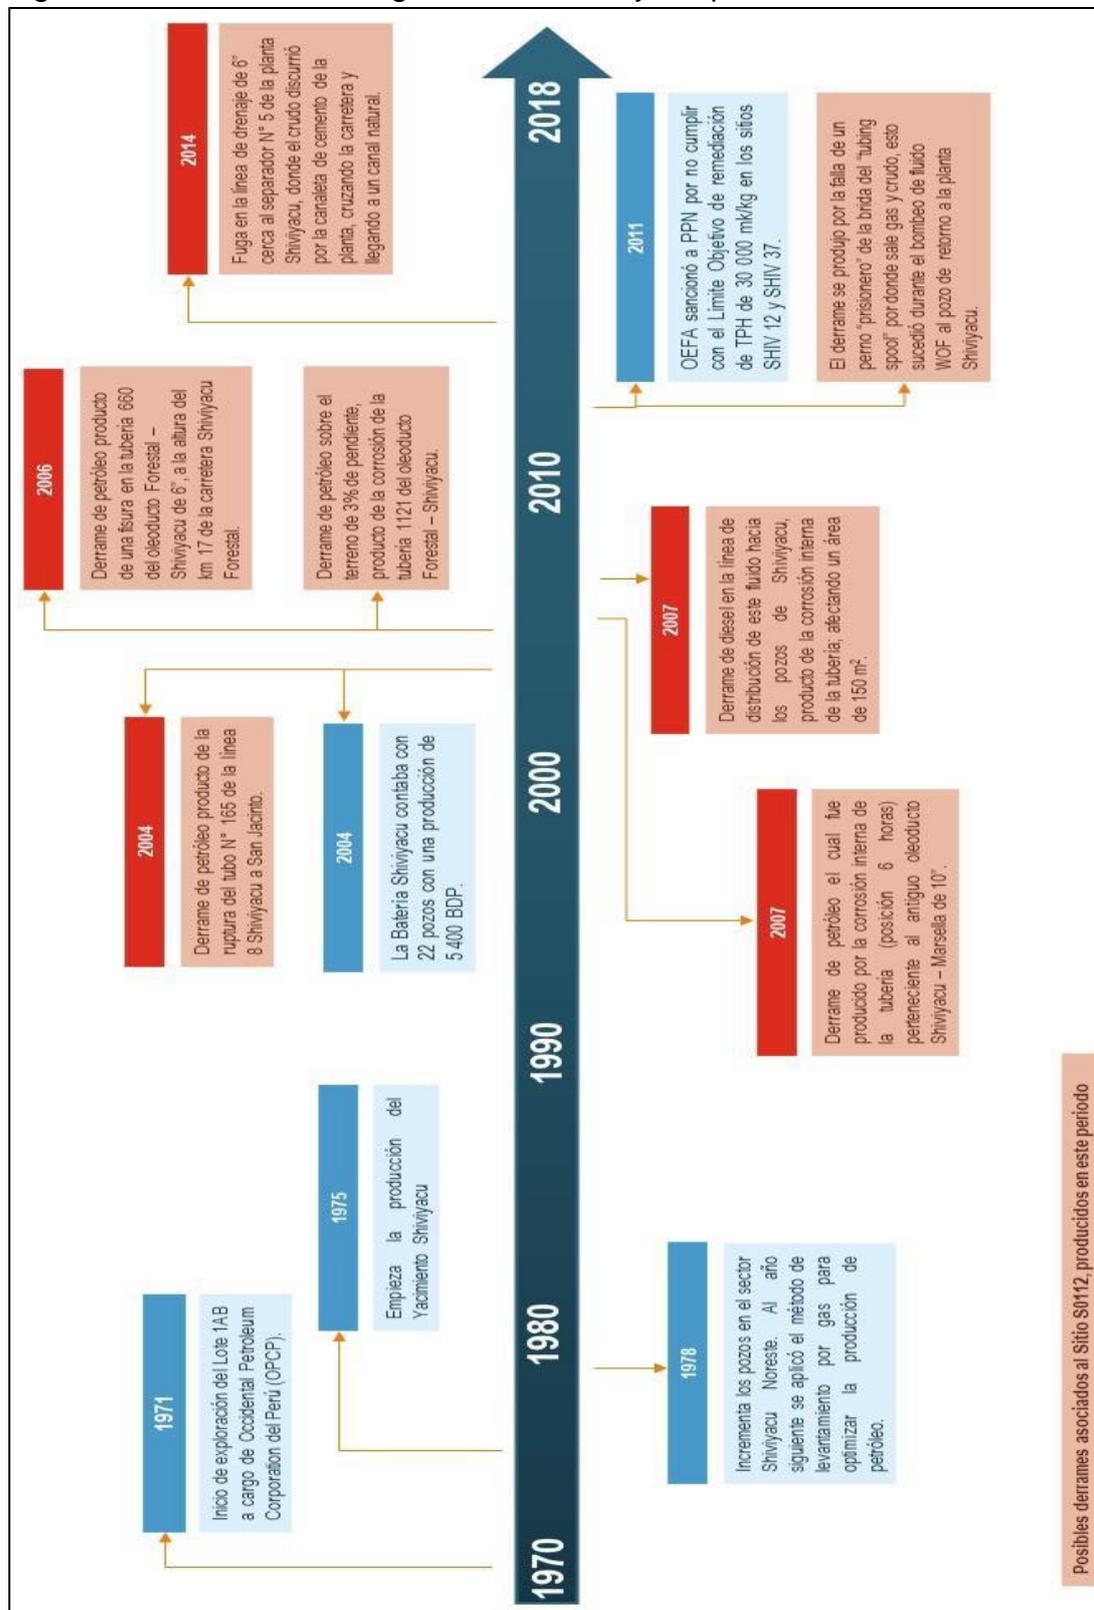
Figura 2. Evolución cronológica de los usos y ocupación del área de estudio

Hasta antes de la implementación del Oleoducto Norperuano, se enviaba la producción de petróleo hacia la estación Marsella, para luego ser transportada vía fluvial hacia Iquitos; y con la construcción de dicha infraestructura, se enviaba la producción a la Estación N° 1 del Oleoducto Norperuano, situado en San José de Saramuro. Los eventos relacionados al sitio S0112 (Sitio 35) de manera ilustrativa a través de una línea de tiempo, se muestran en la Figura 2 del presente informe.

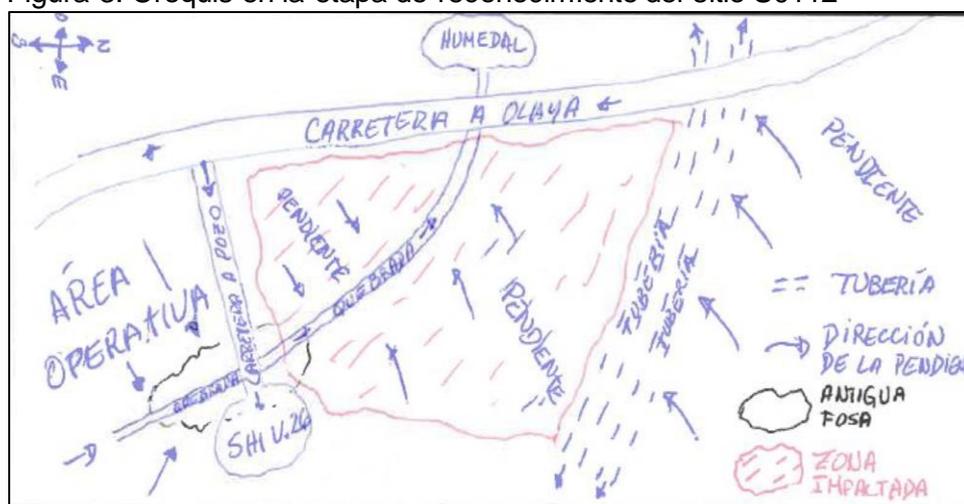
Figura 3. Croquis en la etapa de reconocimiento del sitio S0112

Asimismo, se considera al pozo SHIV-26 como una fuente potencial de contaminación de crudo, toda vez que forma parte de las instalaciones en la extracción de crudo de la Batería Shivyacu, donde se registró un derrame de crudo (de acuerdo con las declaraciones de los comuneros locales) hace más de 15 años durante las operaciones de Pluspetrol. Además, indica, es posible que se haya producido un derrame o infiltración de las aguas de producción, al emplearse este pozo para la reinyección de las aguas de producción hacia el subsuelo. En la siguiente Figura 3 se presenta un croquis que se realizó en la etapa de reconocimiento.

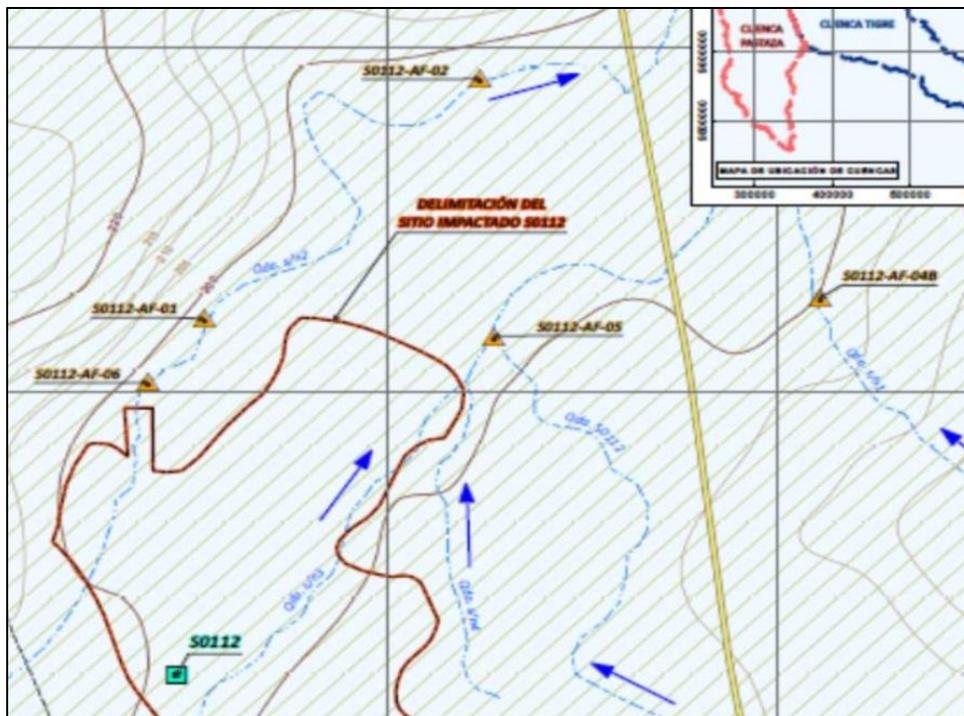
Figura 4. Cuadro de la ubicación de los aforos del sitio S0112

De los cuerpos de agua cercanos al Sitio S0112, se tiene: Quebrada S/N 1, en la parte este del sitio, de 365 m de longitud, estacional y mantiene un régimen intermitente de flujo, se activa solo en época de precipitación, de caudal 1,34 L/s en el punto S0112-AF-04B y tiene una pendiente de 1% aproximadamente según su desnivel; Quebrada S/N 2, es un cauce que proviene de la microcuenca S0112, tiene una longitud de 1,95 km y vierte sus aguas al río Shiviyaçu, además, presenta régimen permanente y caudal 38,8 L/s en el punto S0112-AF-01 y 13,35 L/s en el punto S0112AF-06; Quebrada S/N 3, cruza la zona impactada, tiene 300 m de longitud, y es una quebrada estacional (régimen intermitente) que se activa con las lluvias, no se realizó aforos; la quebrada S/N 4, es aportante de la quebrada S/N 3, discurre paralelamente al sitio impactado y tiene 186 m de longitud, es una quebrada estacional que se activa con las lluvias, no se realizó aforo sobre esta quebrada. Indica, además, que la quebrada S0112, altitudinalmente varía entre las cotas 271 y 226 m.s.n.m., además, mantiene un régimen estacional permanente de flujo, su caudal aforado es de 82,5 L/s (S0112-AF-05), y la microcuenca presenta 0,2 % de pendiente y el cauce principal 0,03 % de pendiente. En el Cuadro N° 3 y Figura 4, se presenta los puntos de aforo del sitio S0112.

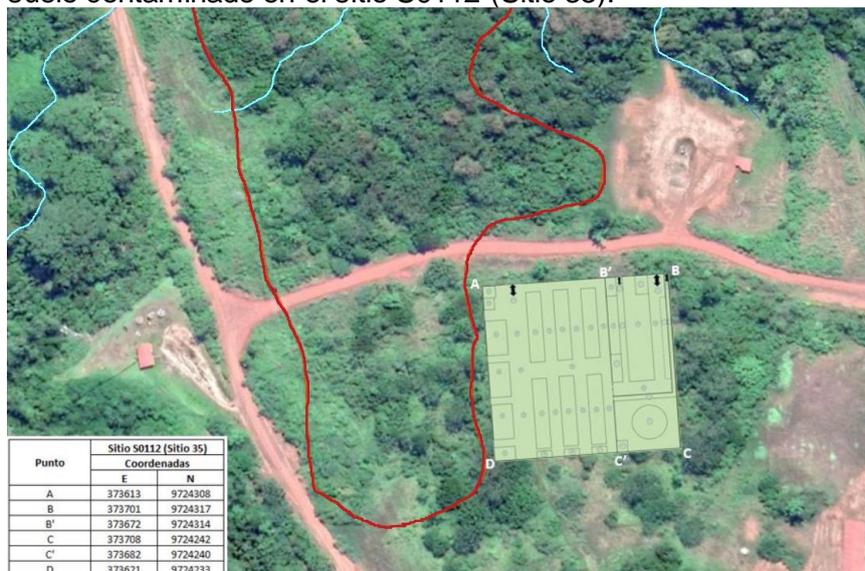
Figura 6. Ubicación de instalaciones provisionales para tratamiento térmico de suelo contaminado en el sitio S0112 (Sitio 35).

La ubicación de las áreas de construcción, de almacenamiento temporal del material y de las facilidades será en el entorno de los sitios impactados (Figura 6); las áreas mencionadas se encuentran alejadas de la faja marginal del cuerpo de agua a una distancia no menor de 50 metros.

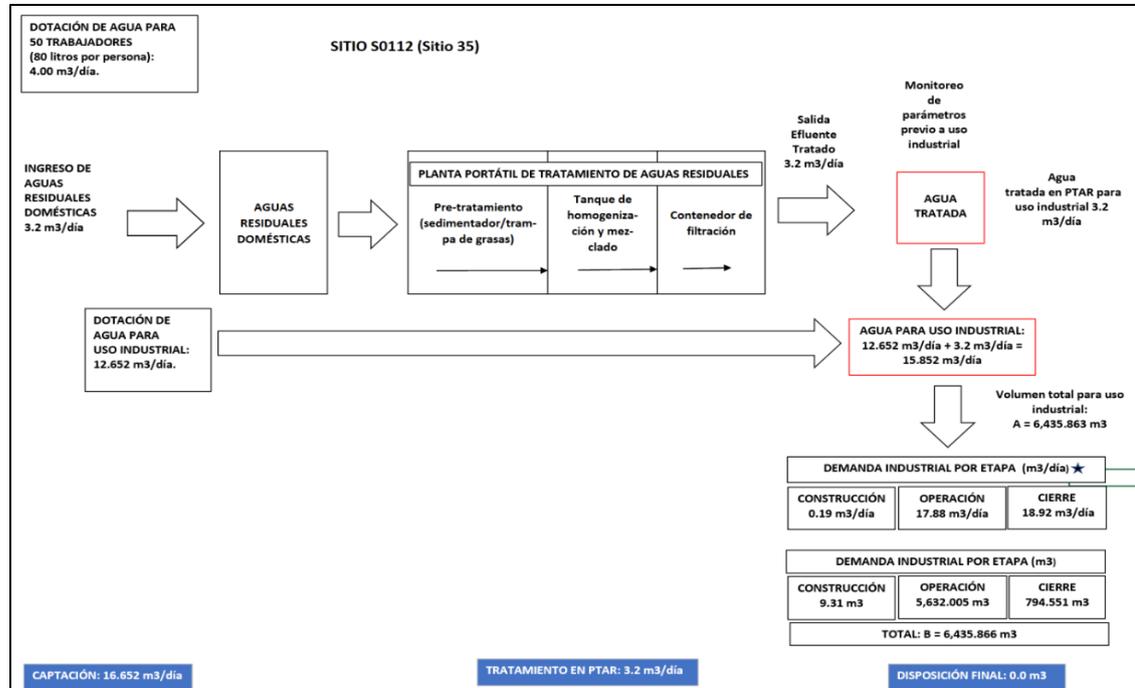
A continuación se presenta el Balance de agua cuantificado del sitio S0112.
 Figura 7. Balance de agua cuantificado del sitio S0112 (Sitio 35)

JCI-HGE, señala que durante la ejecución de las actividades de rehabilitación se utilizarán 4,0 m³/día de agua para uso doméstico, que cubrirán las necesidades de 50 trabajadores. Adicionalmente, se necesitarán 12,652 m³/día de agua para los procesos industriales, los que se juntarán a las aguas provenientes de las aguas residuales domésticas tratadas. En consecuencia, la demanda (doméstica + industrial) para el sitio S0112 será 16,652 m³/día para las etapas de construcción, operación y cierre, y en la Figura 7 se presenta en forma esquemática el balance de agua.

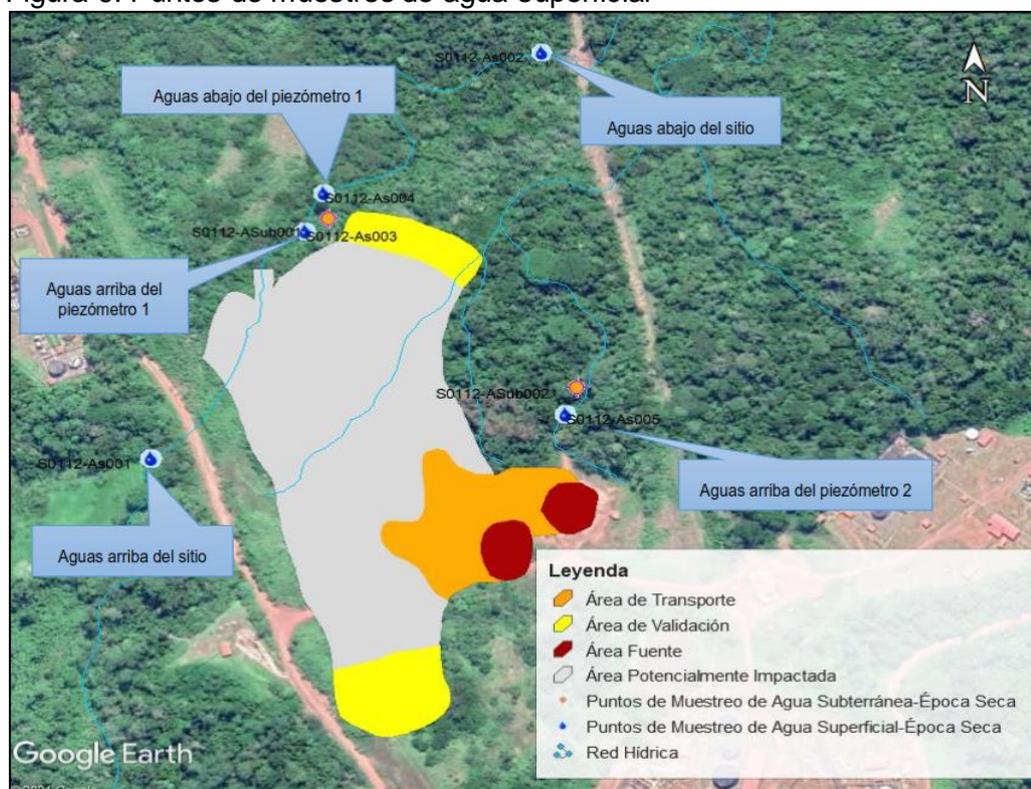
Figura 9. Puntos de muestreo de agua superficial

El titular actualiza los cuadros 3-17 y 3-26 por los cuadros 3-Ob-3b y 3-Ob-3c con la descripción de los puntos de muestreo, nombre del curso de agua y la distancia al sitio impactado. Señala que los puntos de muestreo de agua superficial, respondió a la ubicación aguas arriba y aguas abajo del sitio (S0112-As001 y S0112-As002), aguas arriba y aguas debajo del piezómetro 1, y aguas arriba del piezómetro 2 (Figura 9).

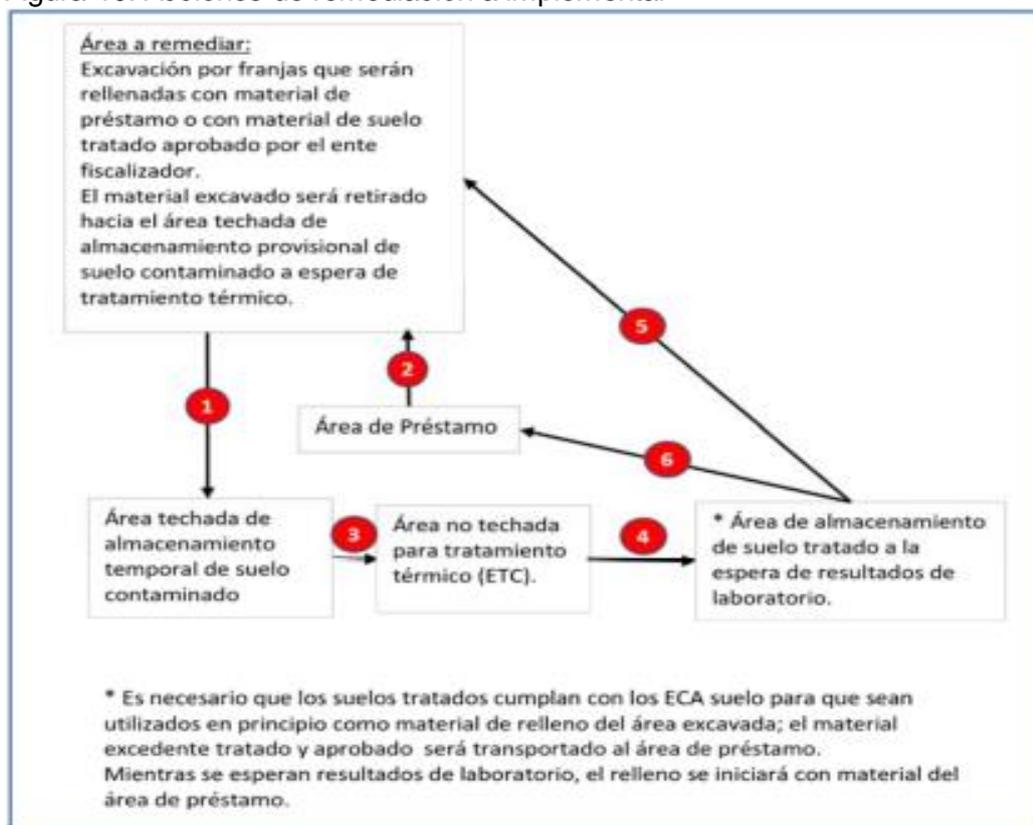
Figura 10. Acciones de remediación a implementar

El titular presenta dos esquemas de acciones de remediación:

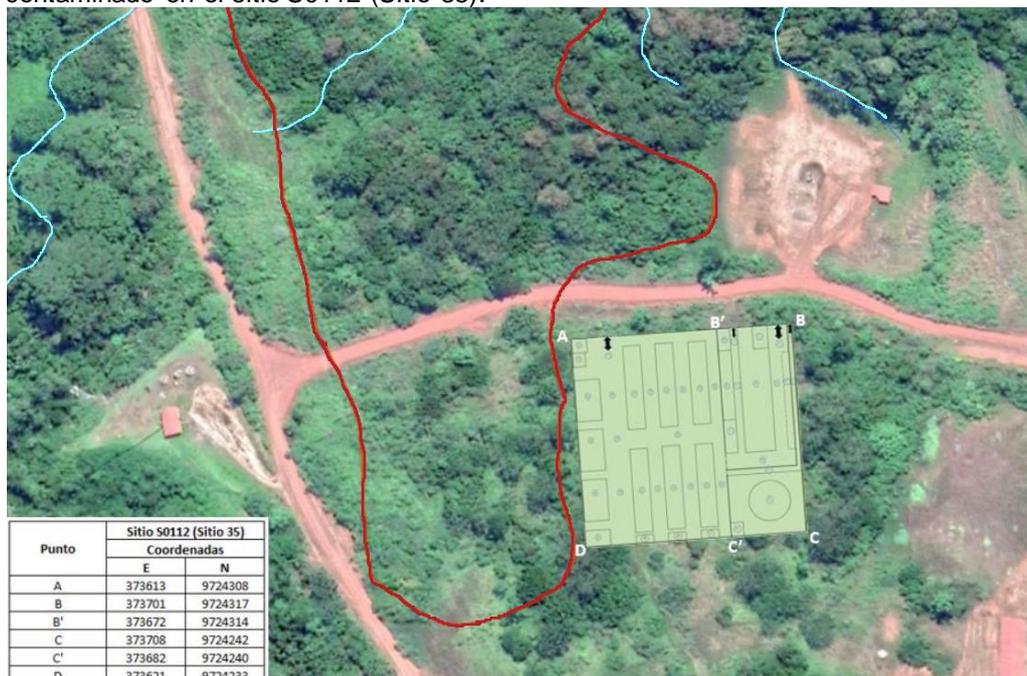
Figura 12. Ubicación de instalaciones provisionales para tratamiento térmico de suelo contaminado en el sitio S0112 (Sitio 35).

El titular presenta la ubicación de los componentes, adjunta la Figura 12, donde, se delimita el área que ocupan los componentes, la red hídrica superficial (sur a norte), sitio a remediar. Adjunta los mapas 6.4 / 6.4.3.1 Mapa de la zona a intervenir con las acciones de rehabilitación del sitio S0112 (Sitio 35) y los formatos shape en el Anexo 6.13 de la Geodatabase.
