**Asunto :** Remisión del levantamiento de observaciones al Plan de Rehabilitación del Sitio Impactado SO 113 (Sitio 13) en el marco del Reglamento de la Ley N° 30321

## **INFORME N° 00017-2020-MINAM/VMGA/DGCA**

**ASUNTO :** **Opinión Técnica referente al Plan de Rehabilitación del Sitio  
SO113 (Sitio 13) - Levantamiento de Observaciones**

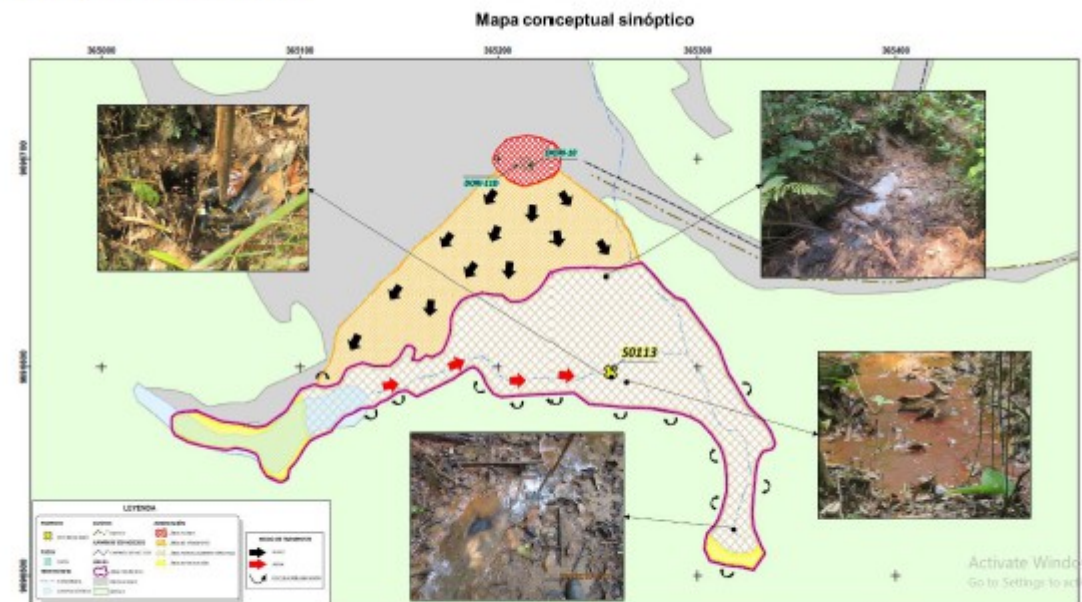
Figura 3-31 Modelo conceptual sinóptico

La consultora JCI informa que: La potencial migración de contaminantes de una matriz impactada a otra fue analizada durante el desarrollo del modelo conceptual, el cual fungió como base de interpretación espacial del evento que pudo dar origen al sitio impactado. La representación gráfica de este modelo conceptual para el S0113 se presenta en la figura 3-31 (la cual se presenta igualmente en el PR que fue suministrado para su evaluación).

Esta hipótesis de trabajo sobre lo potencialmente ocurrido y que se presume dio origen al sitio impactado sirvió como base para el direccionamiento de los esfuerzos para el Plan de
